INFORME DIAGNÓSTICO Y PROPUESTA DE
INTERVENCIÓN

“VIRGEN DEL CORAL”. S.XV.

IGLESIA DE SAN ILDEFONSO-SEVILLA (SEVILLA)

Abril de 2012

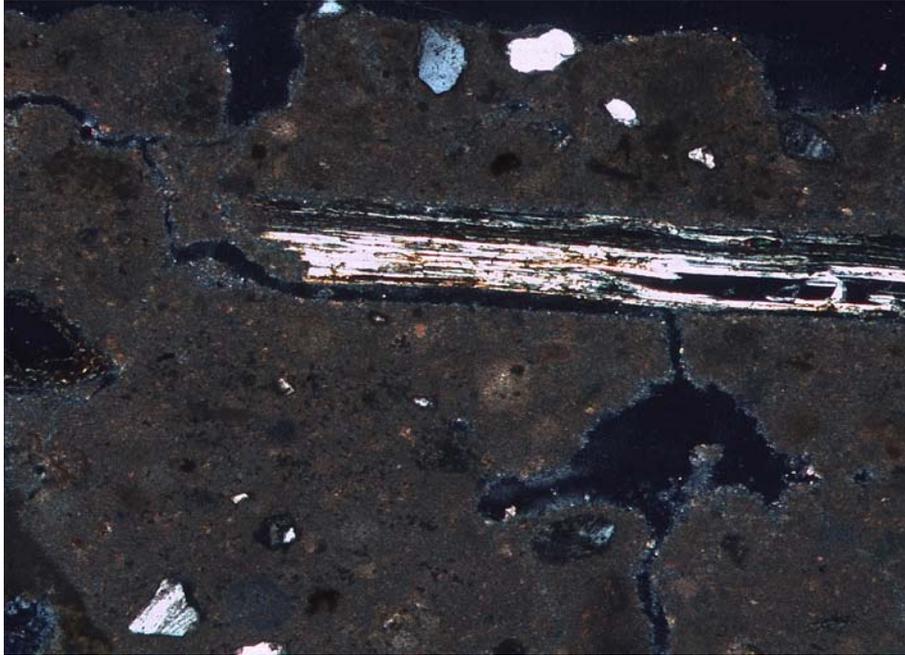
FIG.3.1.3

SI-1. Detalle de una zona dónde se observa un fragmento de paja, y la porosidad del mortero. También se observan granos aislados de cuarzo. Objetivo 5x

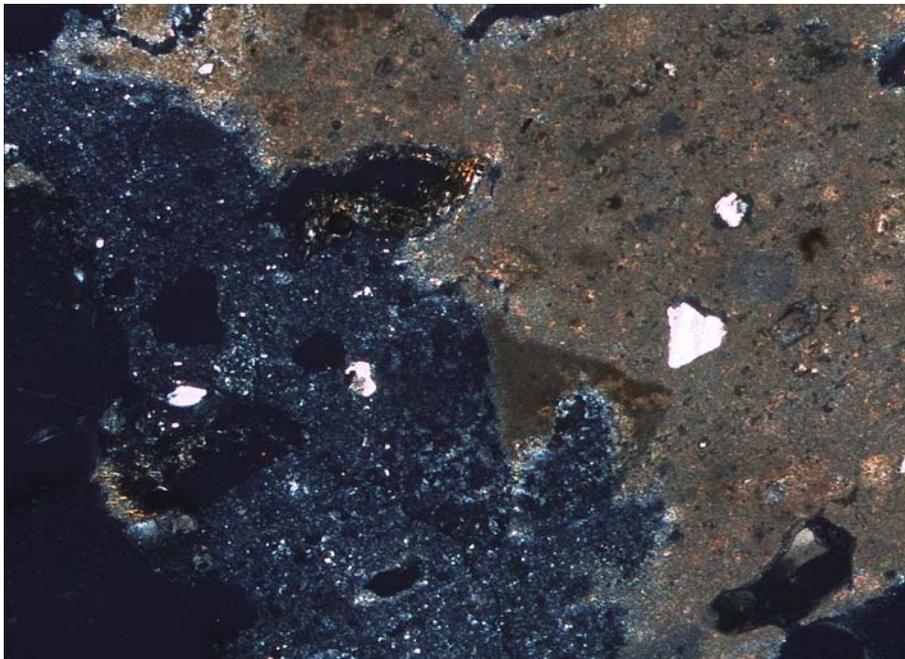
FIG.3.1.4

SI-1 Detalle de zona dónde se observa el mortero inferior más grisáceo de portlandita. En la zona superior se observan distintos estadios de carbonatación. Objetivo 5x

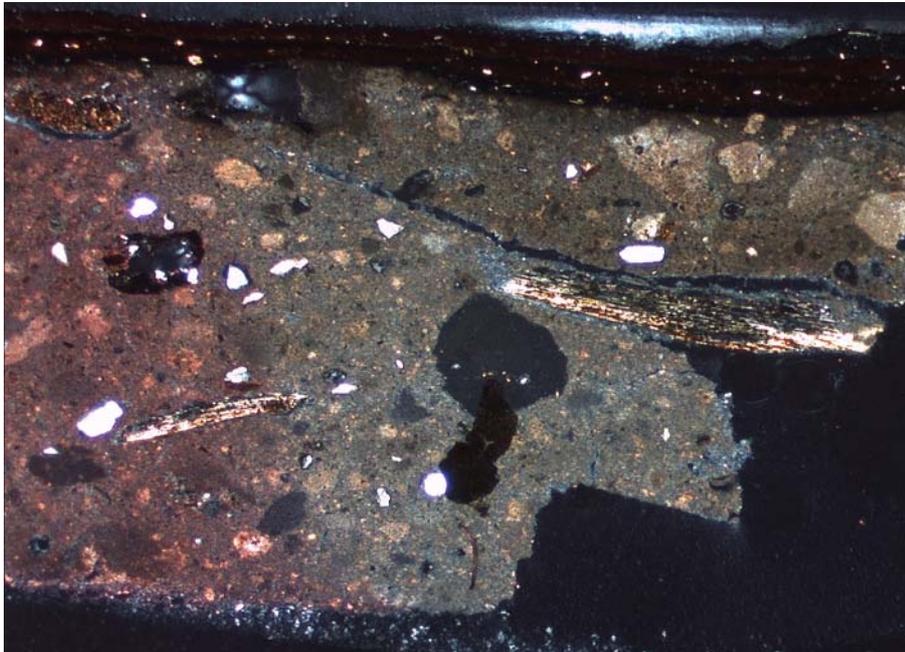
FIG.3.1.5

SI-2. Aspecto global del mortero de cal en una zona con más árido, incluso con óxido de Fe. También fragmentos de fibras de paja. Objetivo 2,5x

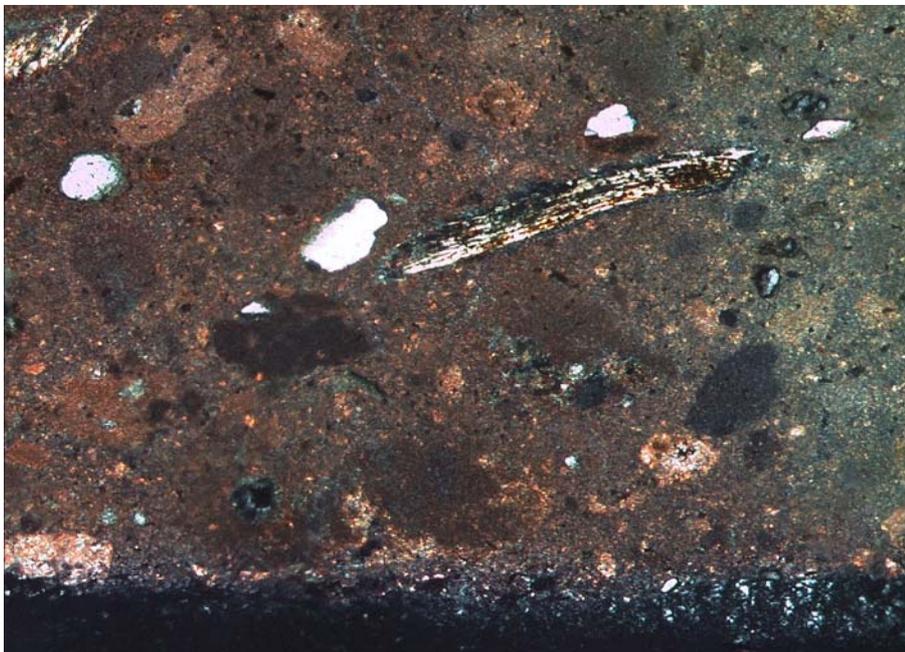
FIG.3.1.6

SI-2 Detalle de una zona dónde se observan las marcadas diferencias de carbonatación entre las distintas áreas y abundantes nódulos pardogrisáceos. Objetivo 5x

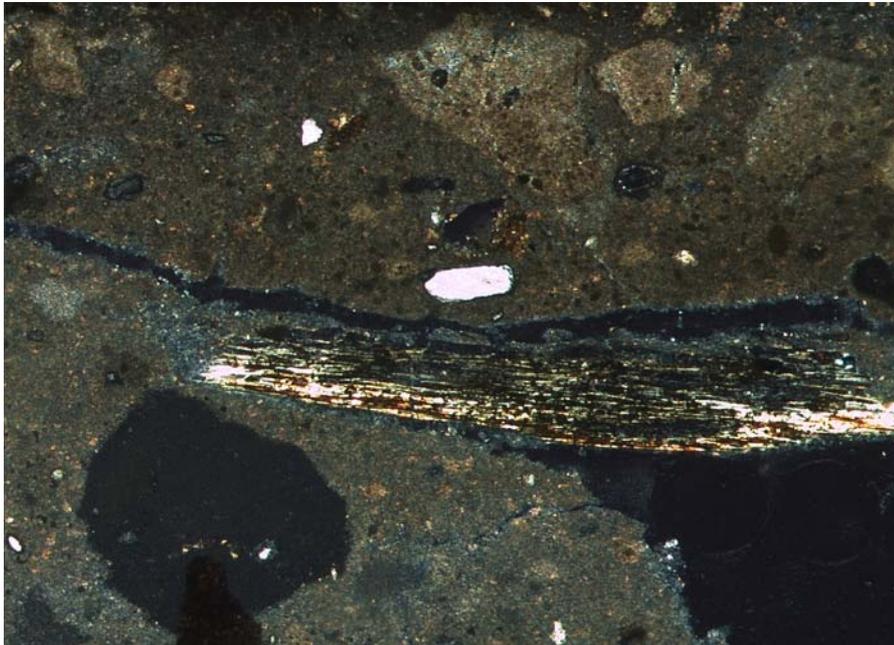
FIG.3.1.7

SI-2. Detalle de un trozo de paja y de grietas de retracción, se observa el escaso árido de cuarzo y las distintas carbonataciones. Objetivo 5x

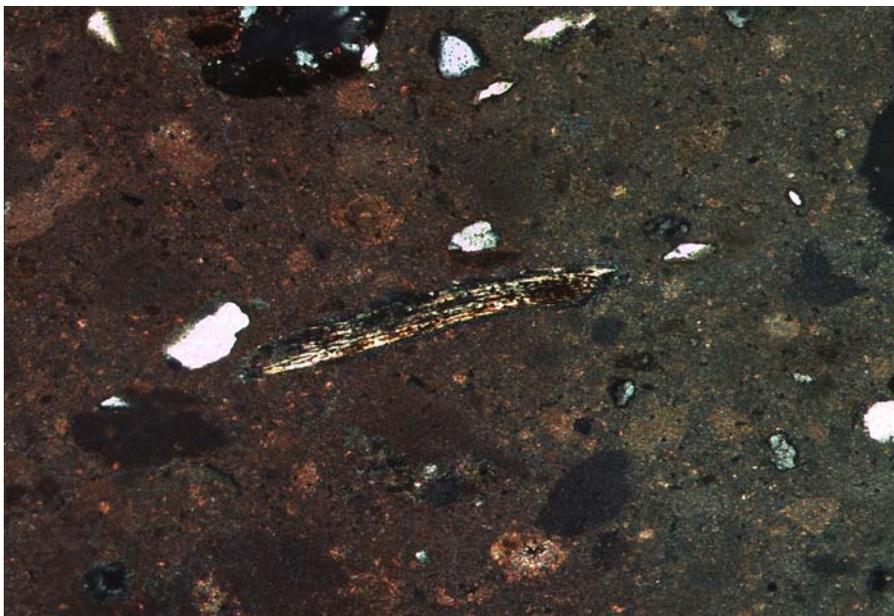
FIG.3.1.8

SI-2 Aspecto de otra zona dónde se observa un óxido de Fe, fragmento de paja y áridos de cuarzo. También se observan nódulos más grisáceos. Objetivo 5x.

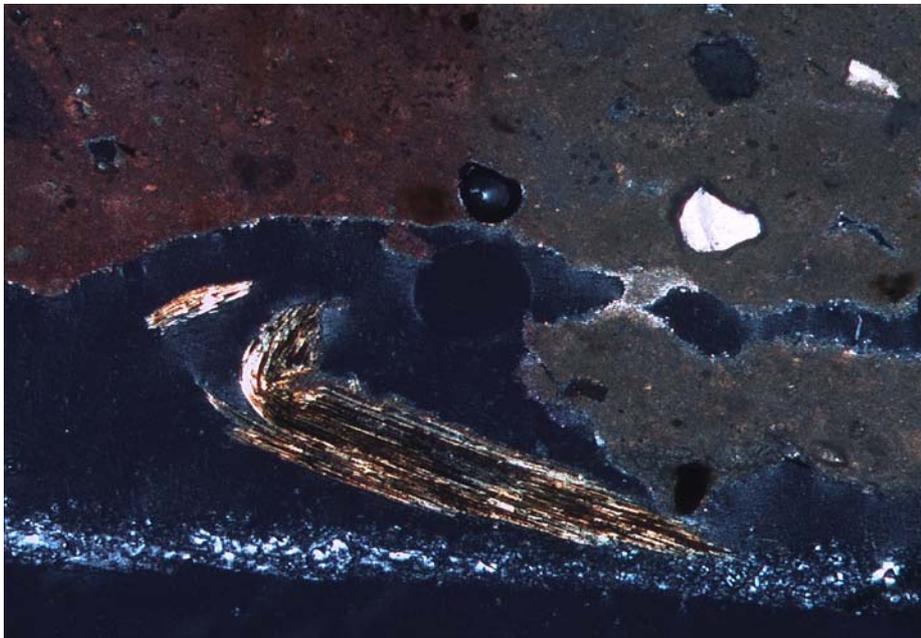
FIG.3.1.12

SI-5 Detalle de otra zona hacia el interior dónde se observa resto de fibra de paja, distintos nódulos de carbonatación y escaso árido. Objetivo 5x

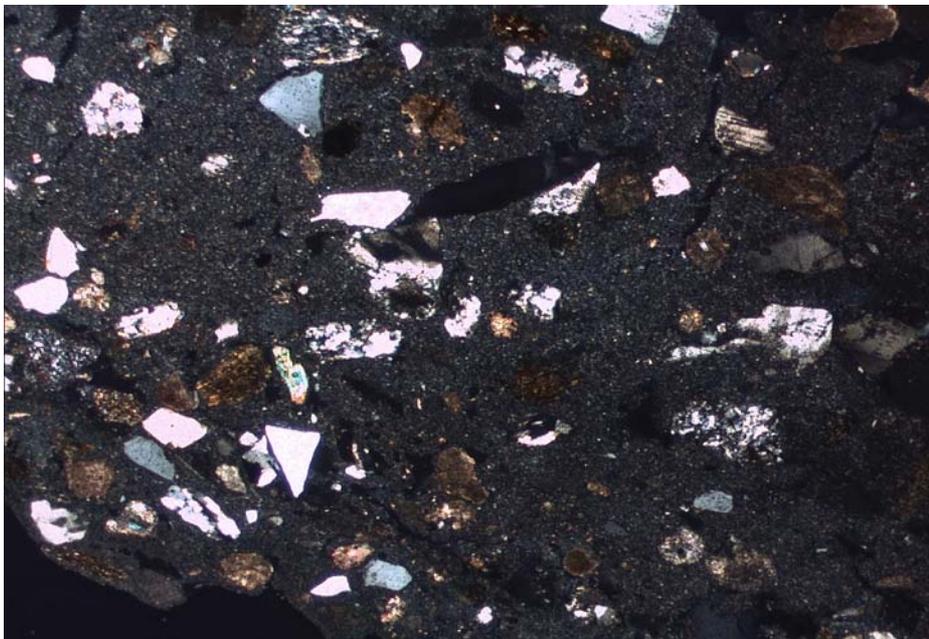
FIG.3.1.14

SI-3 Detalle de otra zona dónde se pueden observar algunos "parches" de cal carbonatada. Obsérvese la abundancia, variedad y angulosidad del árido. Objetivo 2,5x

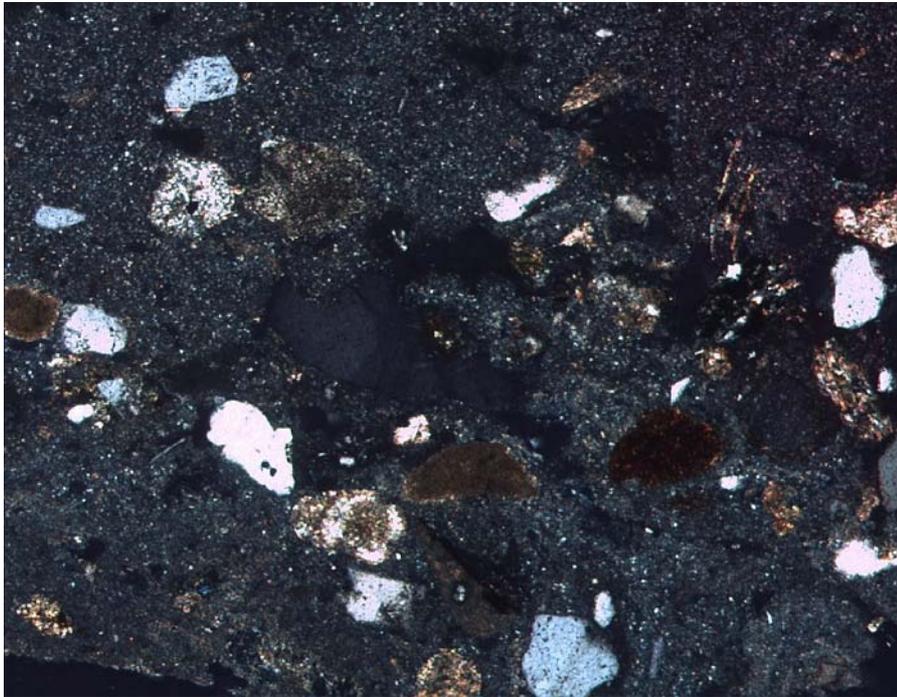
FIG.3.1.15

SI-3. Detalle de una zona dónde se observa la portlandita poco consistente, algunos nódulos de calcita y otros que están carbonatando. Objetivo 5x.

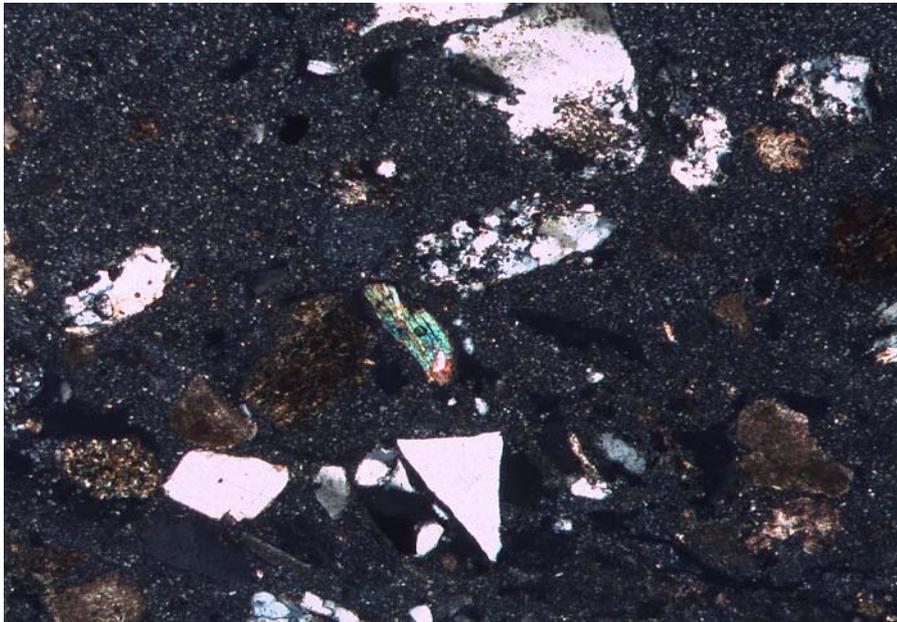
FIG.3.1.16

SI-3 Detalle dónde se observa la variedad del árido de formas angulosas, y de fragmentos de rocas metamórficas en el centro de la imagen. Objetivo 5x.

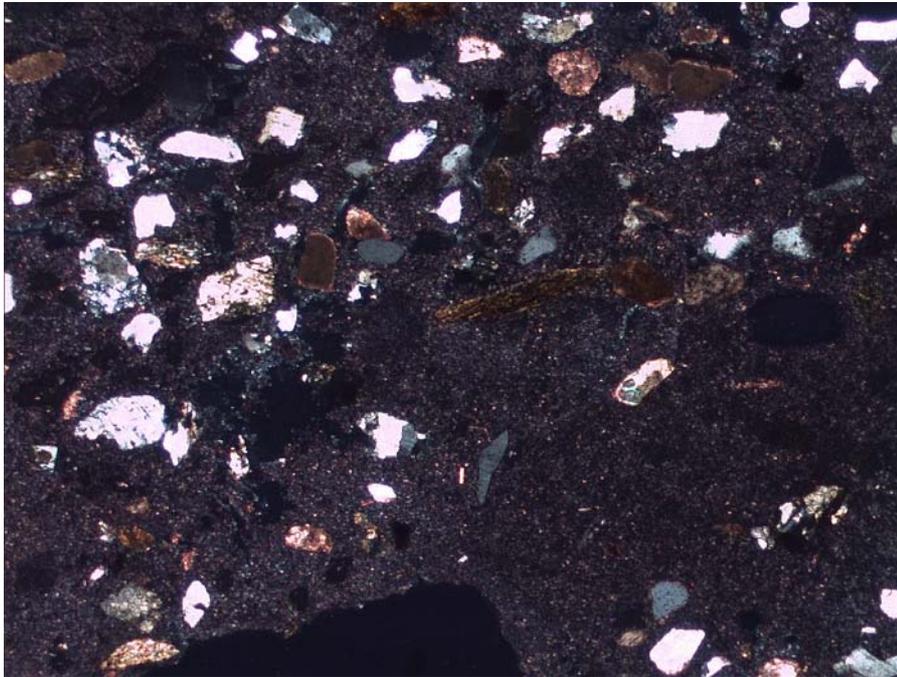
FIG.3.1.17

SI-6. Aspecto global del mortero casi en su totalidad de cal muerta, y escasos nódulos de cal carbonatada, y árido de diferentes naturalezas. Objetivo 2,5x

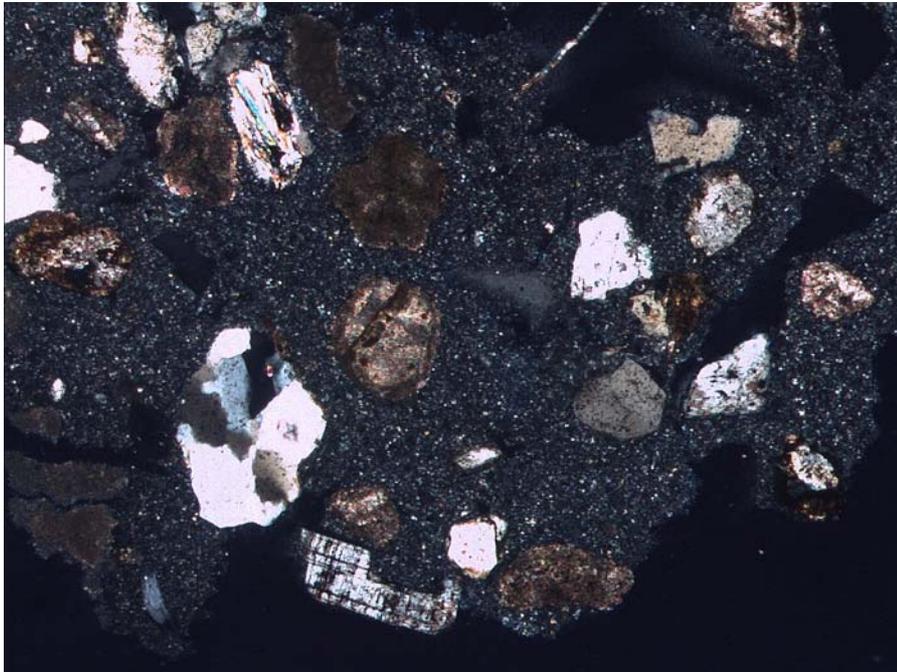
FIG.3.1.19

SI-6. Detalle de una zona dónde se observan nódulos de cal bien carbonatados, áridos de cuarzo polisintético, micaesquisto y feldespatos en la parte inferior. Objetivo 5x

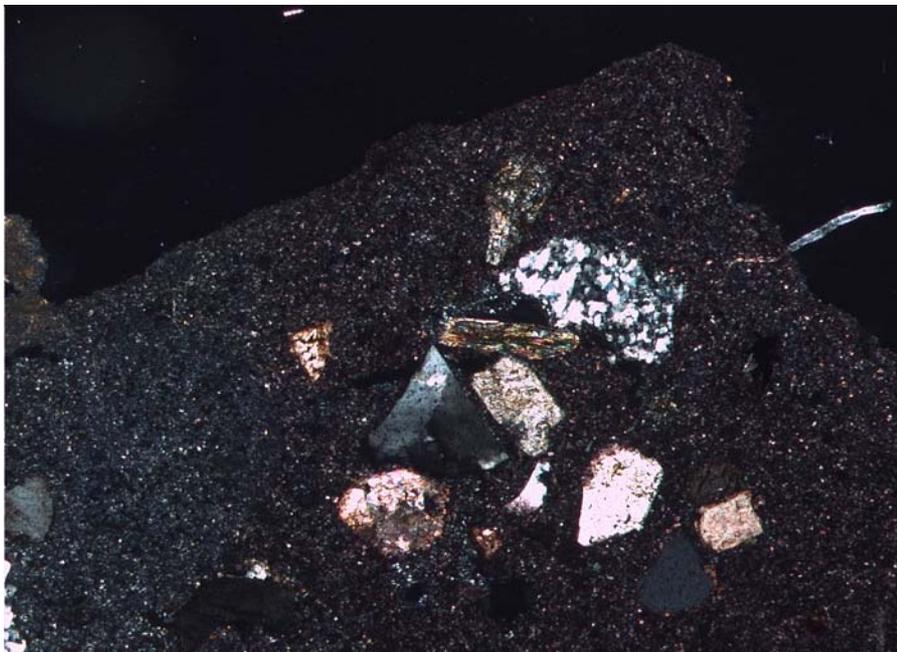
FIG.3.1.20

SI-6 Detalle de otra zona dónde se observa cuarzo anguloso, feldespato, fragmento de roca esquistosa, y un pequeño fragmento de pizarra. Objetivo 5x

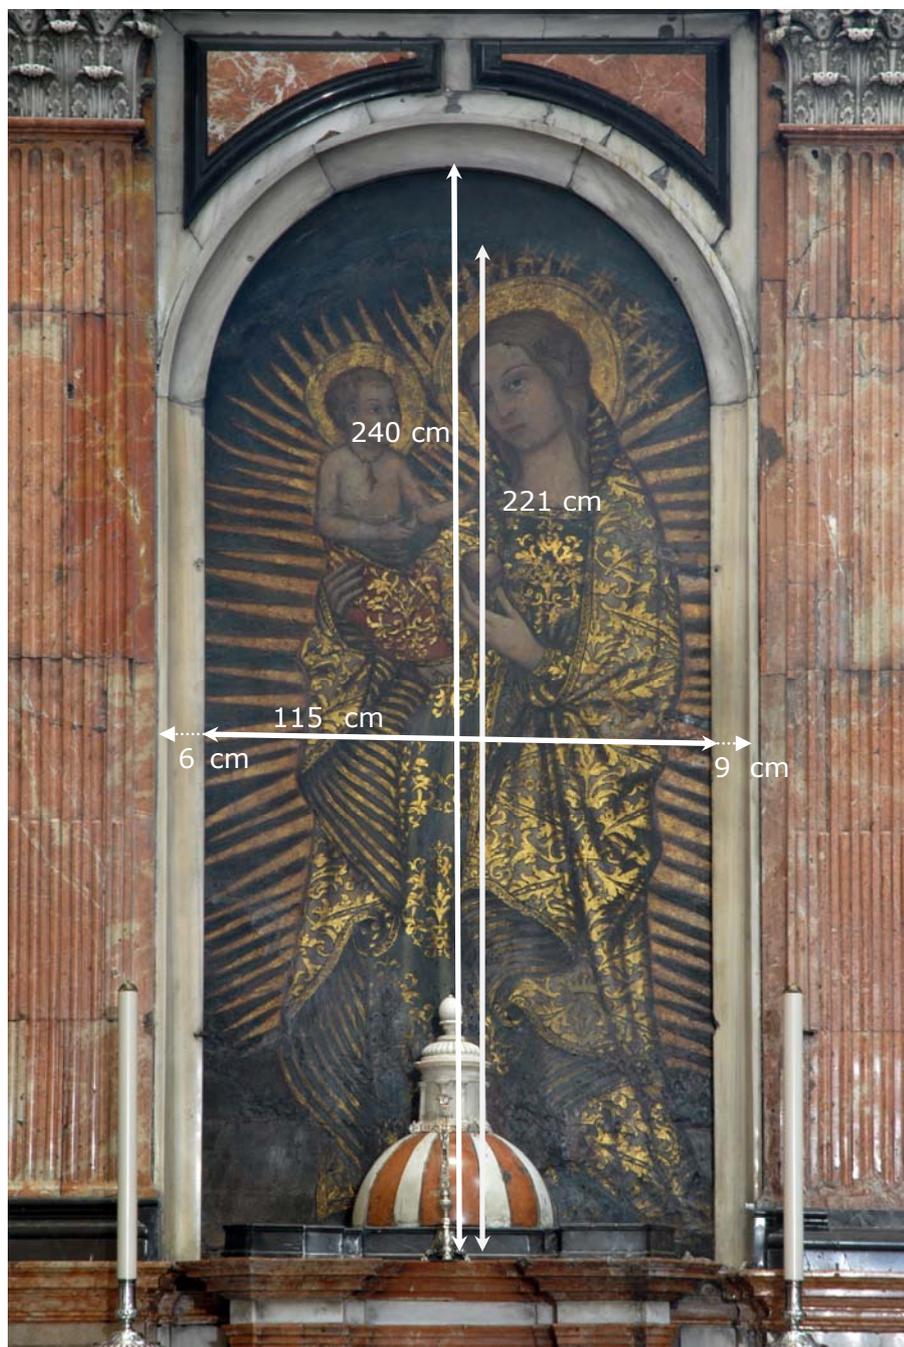
FIG: 4.2.

Vista general de la pintura de la Virgen del Coral, en la hornacina del retablo donde se encuentra ubicada. Se indican las medidas generales, en la clave del arco se aprecia la diferencia de la zona añadida, y en los laterales y con una línea discontinua se indican las zonas ocultas por la moldura perimetral del retablo.
