**MEMORIA FINAL DE INTERVENCIÓN
"VIRGEN CON NIÑO" ANÓNIMO S.XVI
MUSEO DE HUELVA**

Abril, 2014

Instituto Andaluz del Patrimonio Histórico
CONSEJERÍA DE EDUCACIÓN, CULTURA Y DEPORTE

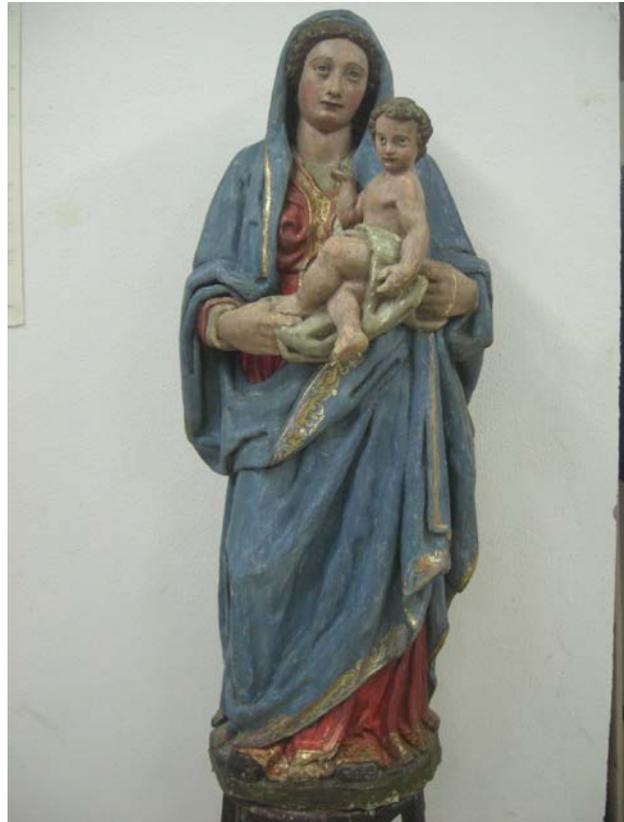
FOTO INICIAL

El soporte está muy deteriorado; las grietas presentan un problema de estabilidad grave para la escultura y en algunas zonas la carcoma ha actuado con virulencia y afecta de manera estructural en zonas muy puntuales.

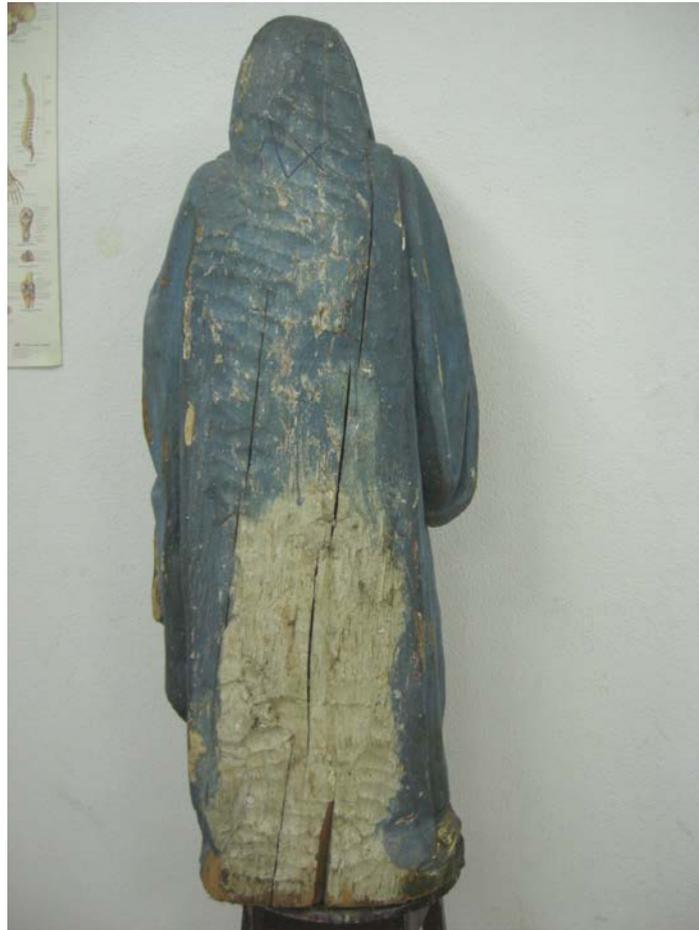
FOTO INICIAL.PARTE POSTERIOR

Se trata de una escultura de una sola pieza sin ahuecar; como consecuencia de esto, las grietas son muy profundas y recorren longitudinalmente la pieza en toda su extensión, siendo especialmente notoria la que discurre por la mano izquierda de la Virgen.

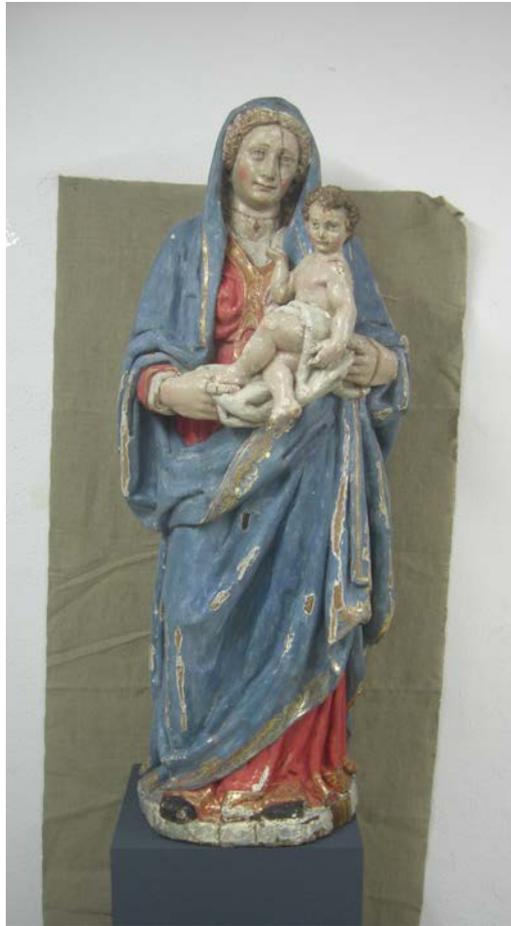
LIMPIEZA. RESULTADO FINAL

En las carnaciones, se elimina la suciedad superficial y los barnices oxidados, apareciendo bajo los mismo una policromía de color rosáceo muy deficientemente aplicada, dejando entrever en las lagunas de ésta otra de bastante más calidad. La eliminación de la capa rosácea se hace factible al comprobar que la capa inferior se encuentra muy completa; se está eliminando mediante procedimientos mecánicos, ayudado puntualmente por los disolventes adecuados, previo test de solubilidad para determinar el más adecuado, en este caso, nitrocelulósico, isopropanol y agua 40-40-20%
