INFORME DIAGNÓSTICO
CORONACIÓN DE LA VIRGEN
IGLESIA DE SANTA MARIA
Arcos de la Frontera. Cádiz

Abril 2001

INFORME DIAGNÓSTICO PRELIMINAR DE LA PINTURA MURAL “CORONACIÓN DE LA VIRGEN” DE LA IGLESIA DE SANTA MARÍA DE ARCOS DE LA FRONTERA. CÁDIZ.

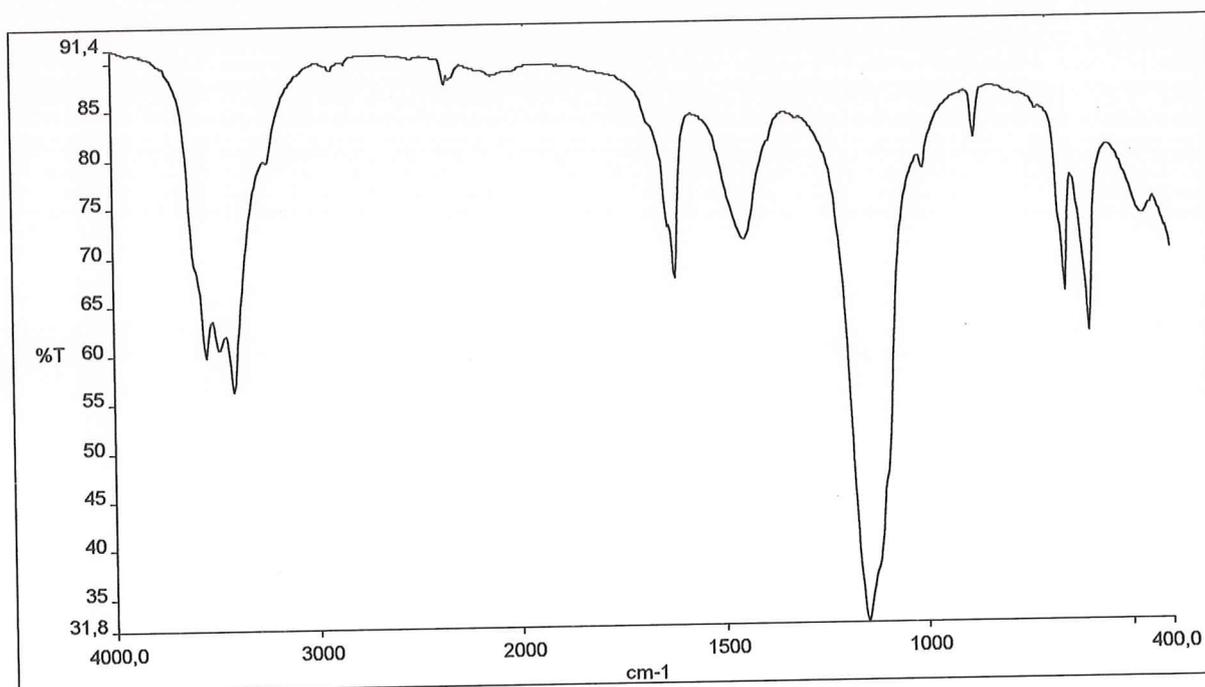
Espectro infrarrojo de la muestra 1

- 1 Sólo se detecta sulfato cálcico dihidratado (yeso)
- 2 No se observa capa pictórica. Sólo se detecta carbonato cálcico (¿del mortero?)
- 3 No se observa capa pictórica. Sólo se detecta carbonato cálcico (¿del mortero?)
- 4 Sulfato cálcico dihidratado aglutinado con cola animal
- 5 Carbonato cálcico, sulfato cálcico dihidratado, hidróxido cálcico y cuarzo
- 6 Carbonato cálcico y cuarzo

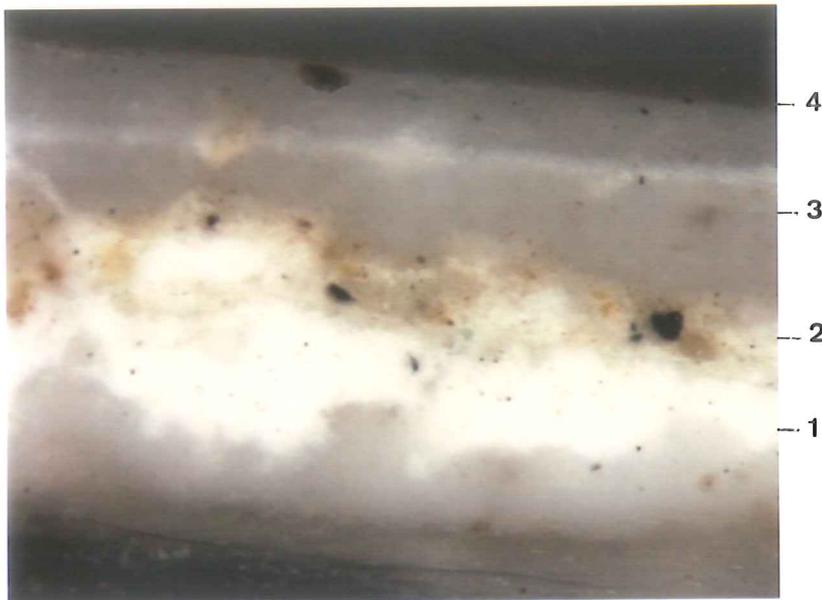
Muestra: VM-1

- 1) Capa blanquecina compuesta básicamente por calcita, una pequeña proporción de dolomita (carbonato magnésico) y algunos granos de cuarzo (SiO_2). Tiene un espesor superior a 200μ .
- 2) Capa grisácea compuesta por calcita y trazas de tierras y carbón. Su espesor oscila entre 65 y 75μ .
- 3) Capa blanquecina de sulfato cálcico. Su espesor oscila entre 65 y 155μ .
- 4) Capa discontinua de color rosado compuesta por litopón y tierra roja. Su espesor oscila entre 0 y 5μ .

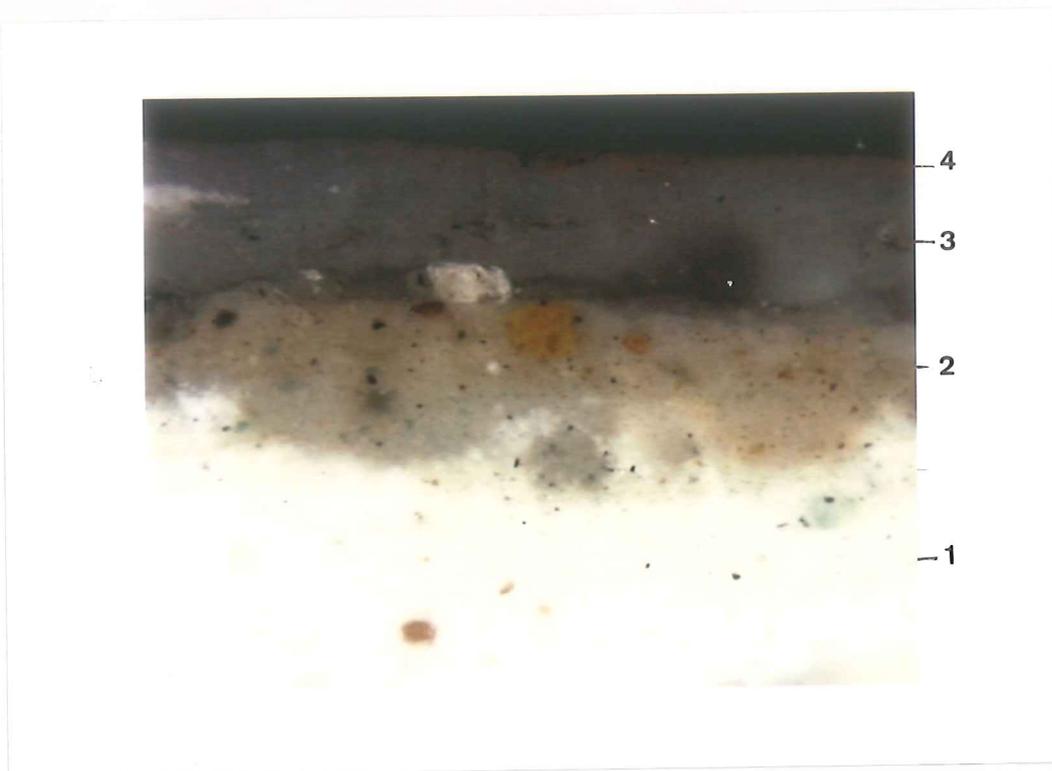
Muestra: VM-2

- 1) Capa blanquecina compuesta por calcita, un poco de dolomita y cuarzo. Tiene un espesor superior a 315μ .
- 2) Capa grisácea compuesta por calcita y trazas de tierras y carbón. Su espesor oscila entre 10 y 20μ .
- 3) Capa blanquecina de sulfato cálcico. Su espesor oscila entre 75 y 100μ .
- 4) Fina capa de color rosado compuesta por tierra roja. Su espesor oscila entre 1 y 5μ .

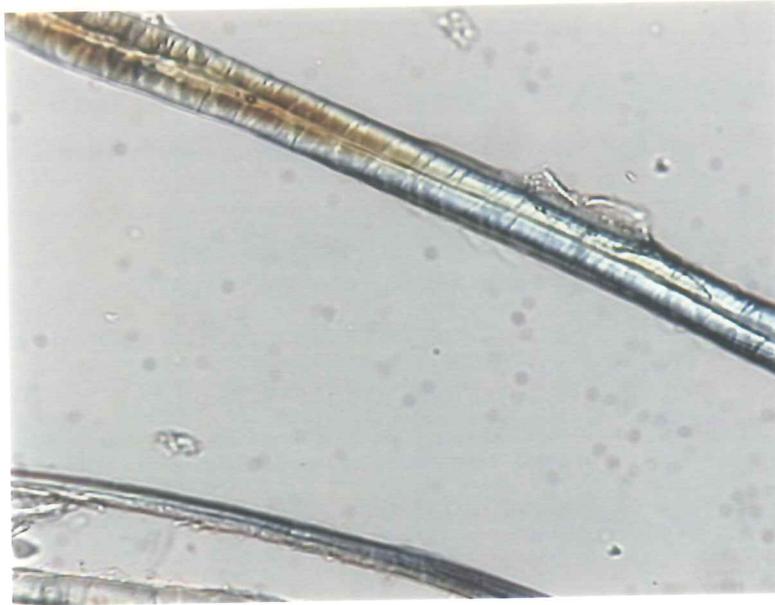
Fig.1. Fotomicrografía al microscopio óptico con luz transmitida en la que se observan fibras liberianas, difícilmente aislables y con finas estrías transversales, características ambas que corresponden tanto a las fibras de cañamo como a las de esparto. Esta imagen corresponde al tejido más grueso que forma parte del nuevo soporte (muestra VM-3), 200X.

El nuevo soporte de las pintura consta de dos tejidos. Las fibras del primero de los tejidos, el más grueso, fueron analizadas y se determinaron como cáñamo o esparto por su morfología microscópica (fig.1) siendo difícil el discernir entre ambas dada su características microscópicas semejantes. El segundo de los tejidos es de algodón (fig.2) y está constituido por hilos de dos cabos con torsión Z.

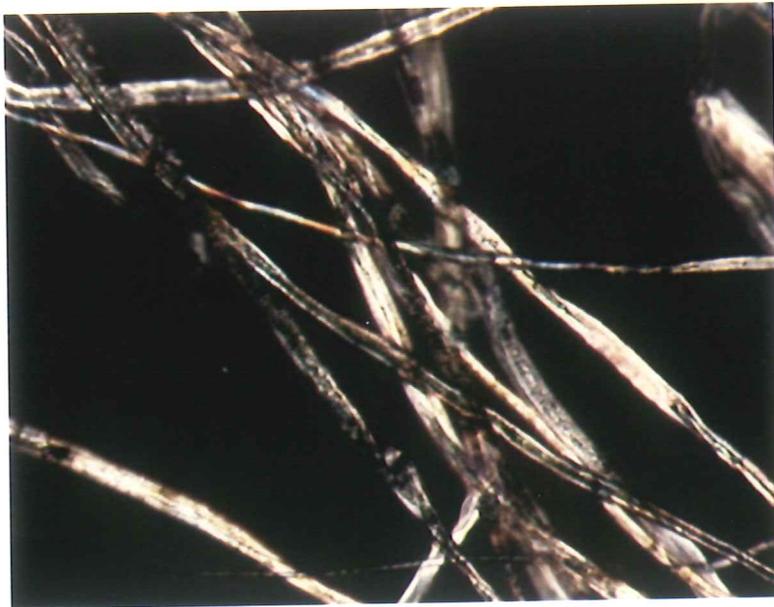
Fig.2. Fibras de algodón. Fotomicrografía al microscopio óptico con luz transmitida en la que se observa la apariencia longitudinal de las fibras del tejido más fino que forma parte del nuevo soporte (muestra VM-3), 100X.

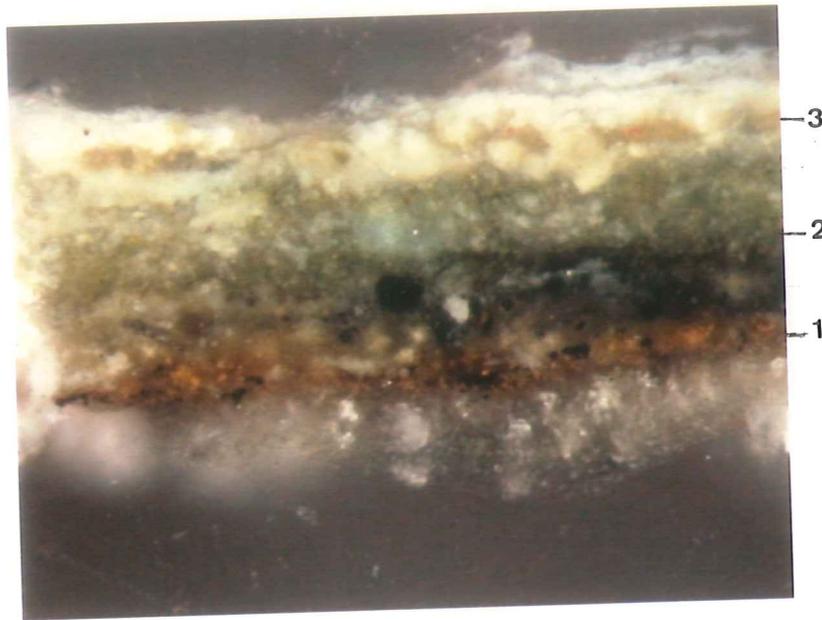
Muestra: VM-4

- 1) Capa de color de rojizo compuesta por blanco de plomo, calcita y tierras. Tiene un espesor superior a 50 μ .
- 2) Capa de color verde constituida por blanco de plomo, verde de cobre y una pequeña cantidad de calcita. Su espesor oscila entre 20 y 55 μ .
- 3) Capa de color verde amarillento compuesta por blanco de plomo, calcita y trazas de verde de cobre y ocre. Su espesor oscila entre 20 y 25 μ .

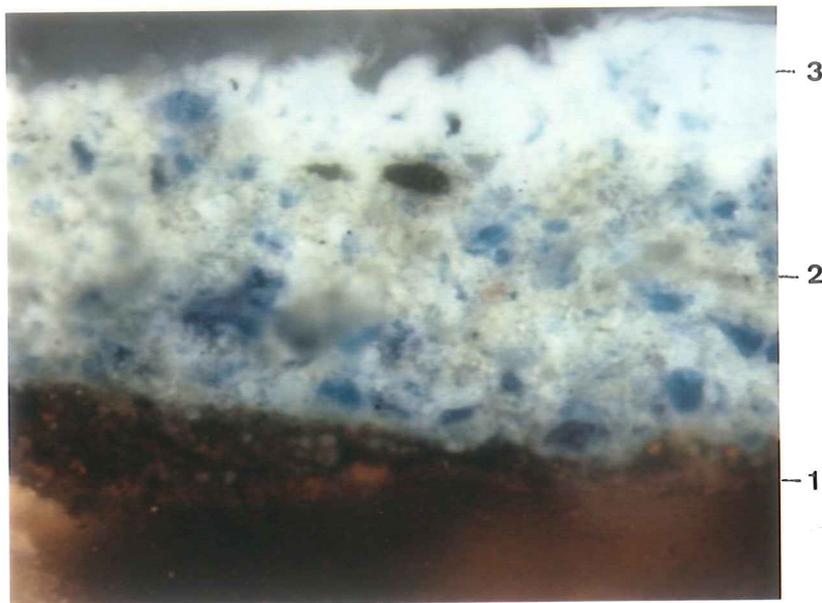
Muestra: VM-5

- 1) Capa blanquecina de sulfato cálcico. Tiene un espesor superior a 500 μ .
- 2) Capa de color azul compuesta por blanco de plomo y azurita. Su espesor oscila entre 90 y 95 μ .
- 3) Capa de color azul compuesta por blanco de plomo mezclado con una pequeña cantidad de azurita. Su espesor oscila entre 0 y 60 μ .

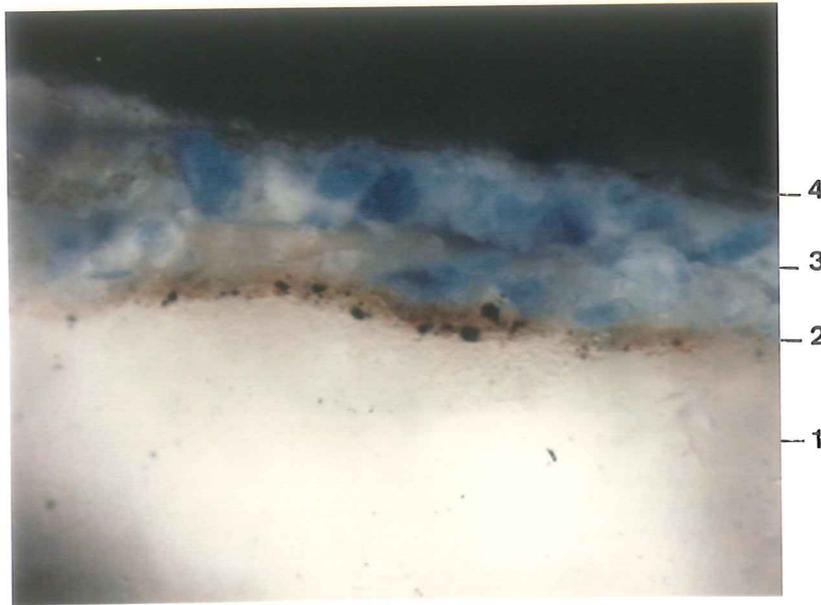
Muestra: VM-6

- 1) Capa blanquecina compuesta por calcita y un poco de dolomita. Tiene un espesor superior a 190 μ .
- 2) Capa grisácea compuesta por calcita y trazas de tierras y carbón. Tiene un espesor medio de 5 μ .
- 3) Capa de color azul compuesta por blanco de plomo, calcita y azurita. Su espesor oscila entre 40 y 65 μ .
- 4) Fina capa blanquecina compuesta por carbonato cálcico. Su espesor oscila entre 0 y 5 μ .

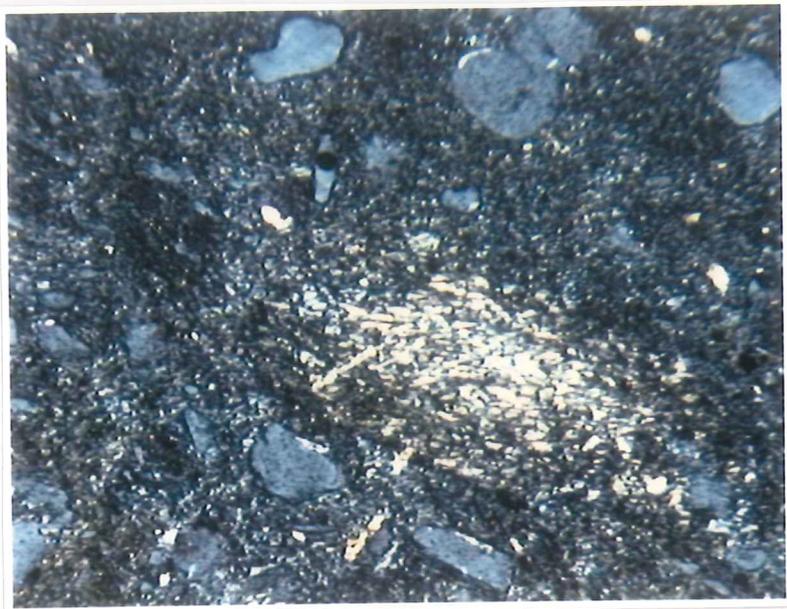
Fig 2. CV-3. Aspecto del mortero de yeso de cristalización fina. En el centro aparece un nódulo de anhidrita.2,5x

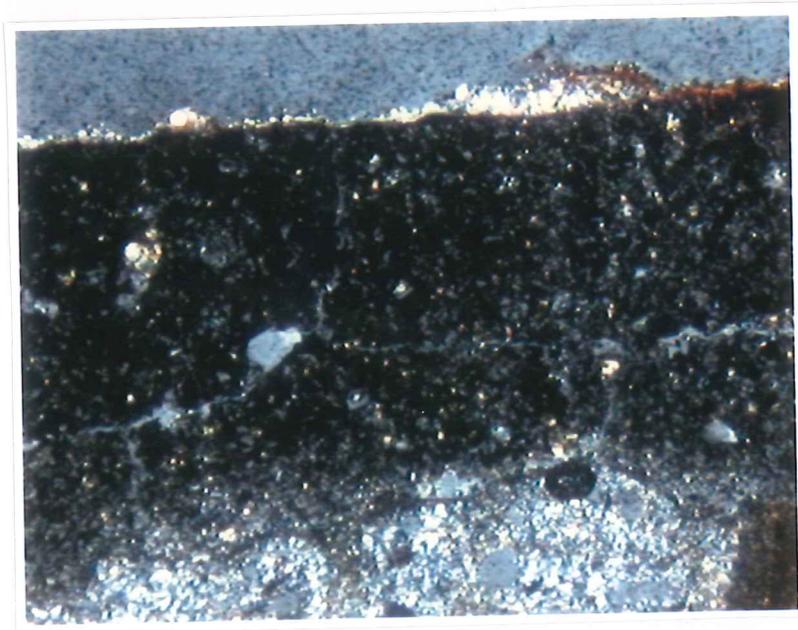
Fig.3. CV-4. Imagen en la que se observa de abajo hacia arriba, el mortero interno gris de yeso, encima el mortero de cal con partículas pigmentantes, y sobre el una fina capa de carbonatación. 5x
