MEMORIA FINAL DE INTERVENCIÓN

**INMACULADA**

Iglesia de Santiago  
Vélez-Blanco. Almería

Julio, 2007

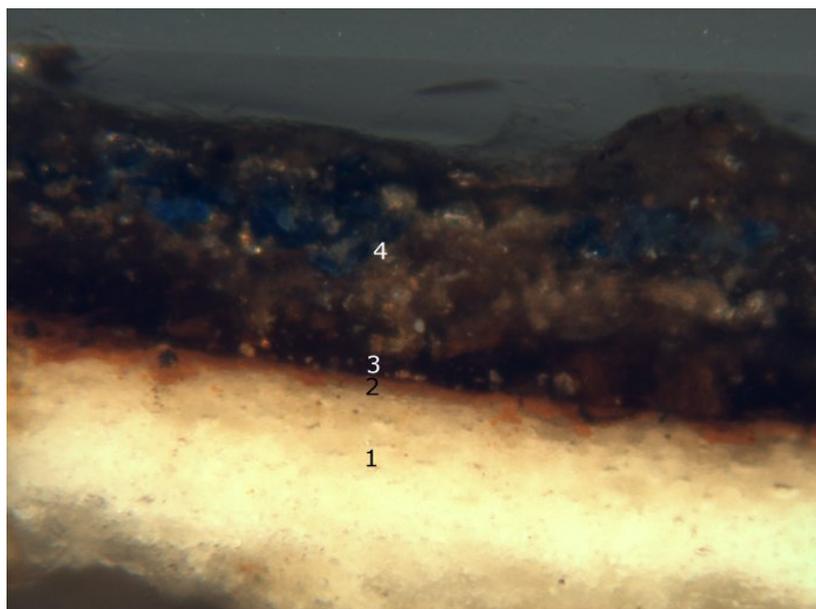
Fig.III.2.1

**Muestra:** IV -1

- 1) Capa de preparación blanquecina compuesta por sulfato cálcico y cola animal. Tiene un espesor superior a 250  $\mu$ .
- 2) Capa de bol rojo. Su espesor oscila entre 5 y 10  $\mu$ .
- 3) Fina capa de plata. Tiene un espesor inferior a 5  $\mu$ .
- 4) Capa de color oscuro compuesta por tierras, esmalte y azurita. Su espesor oscila entre 95 y 190  $\mu$ .

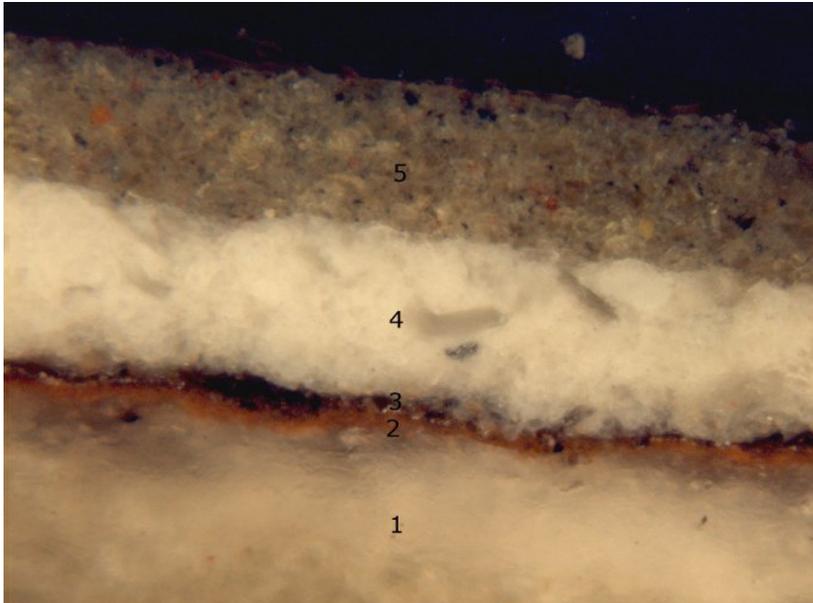
Fig.III.2.2

**Muestra:** IV -2

- 1) Capa de preparación blanquecina compuesta por sulfato cálcico y cola animal. Tiene un espesor superior a 190  $\mu$ .
- 2) Capa de bol rojo. Su espesor oscila entre 5 y 10  $\mu$ .
- 3) Fina capa de plata. Tiene un espesor inferior a 5  $\mu$ .
- 4) Capa de color blanco compuesta por blanco de plomo. Su espesor oscila entre 65 y 75  $\mu$ .
- 5) Capa de color verdoso compuesta por blanco de plomo y tierras. Se aprecian abundantes nódulos de pirita. Su espesor oscila entre 30 y 65  $\mu$ .

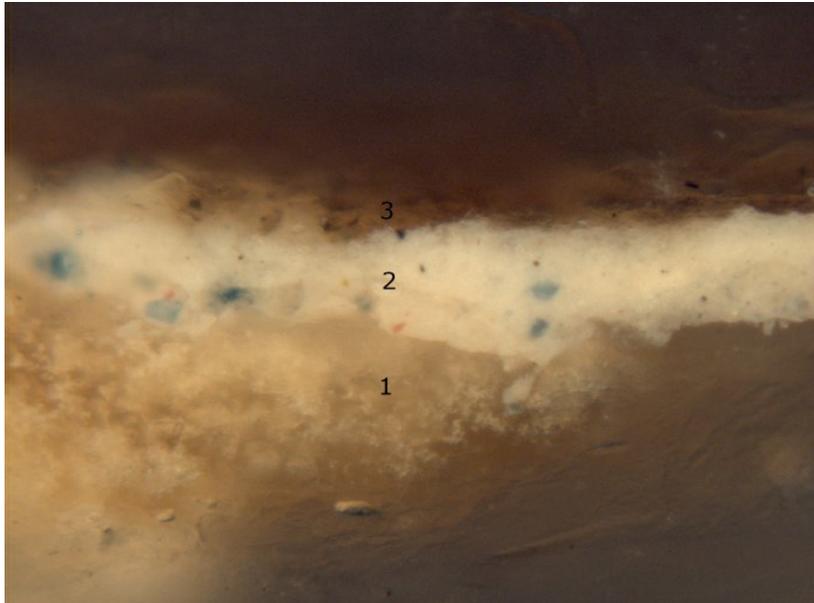
Fig.III.2.3

**Muestra:** IV-3

- 1) Capa de preparación blanquecina compuesta por sulfato cálcico y cola animal. El espesor es superior a 190  $\mu$ .
- 2) Capa de color blanco azulado compuesta por blanco de plomo, calcita y trazas de azurita, tierra roja, ocre y carbón. Su espesor oscila entre 30 y 50  $\mu$ .
- 3) Capa parda de naturaleza orgánica. Su espesor oscila entre 5 y 10  $\mu$ .

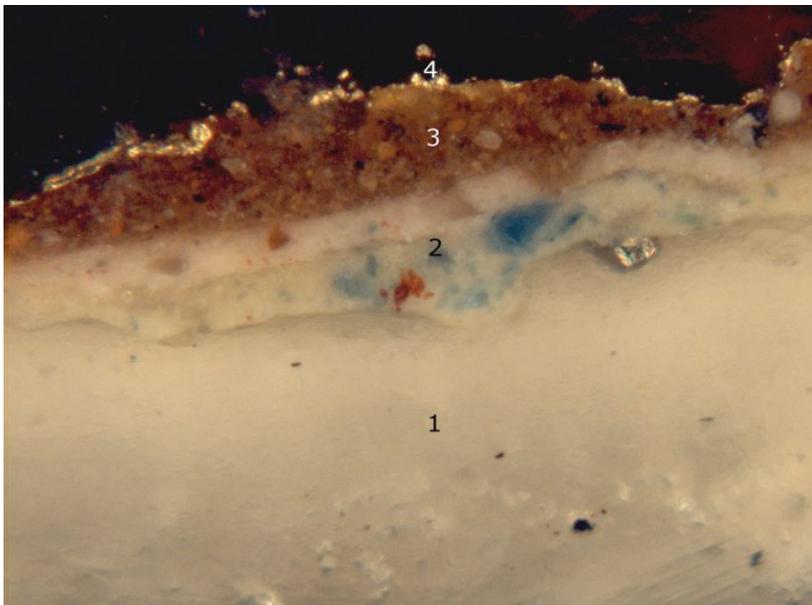
Fig.III.2.4

**Muestra:** IV-4

- 1) Capa de preparación blanquecina compuesta por sulfato cálcico y cola animal. Tiene un espesor superior a 155  $\mu$ .
- 2) Capa de color azul compuesta por blanco de plomo, calcita, azurita, tierra roja y ocre. Se aprecian dos capas o manos de pintura con similar composición. Su espesor oscila entre 25 y 50  $\mu$ .
- 3) Capa de color marrón ocre. Se trata de una capa fundamentalmente orgánica mezclada con blanco de plomo y tierras. Su espesor oscila entre 15 y 60  $\mu$ .
- 4) Fina capa de oro (tiene un pequeño porcentaje de plata). Tiene un espesor inferior a 5  $\mu$ .

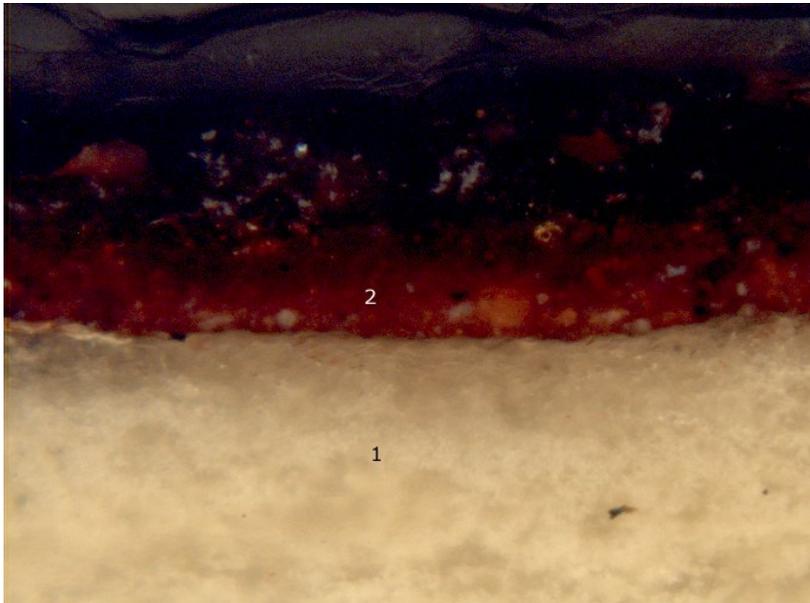
Fig.III.2.5

**Muestra:** IV-5

- 1) Capa de preparación blanquecina compuesta por sulfato cálcico y cola animal. El espesor es superior a 315  $\mu$ .
- 2) Capa de color rojo compuesta por laca roja y trazas de blanco de plomo y calcita. Tiene un espesor de 30  $\mu$ .

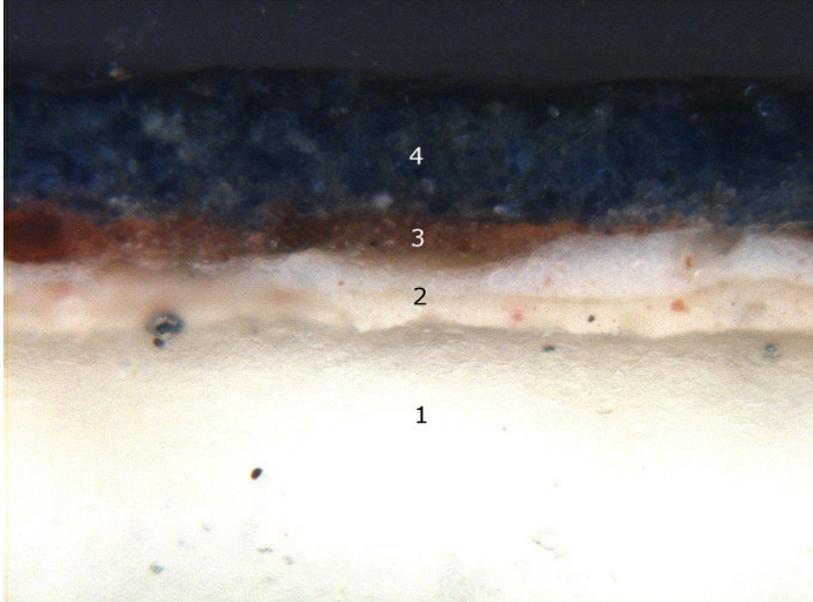
**Fig.**III.2.6

**Muestra:** IV-6

- 1) Capa de preparación blanquecina compuesta por sulfato cálcico y cola animal. Tiene un espesor superior a 275  $\mu$ .
- 2) Capa de color blanquecino compuesta por blanco de plomo y algunos granos de laca roja. Se observan dos manos de similar composición. Su espesor oscila entre 15 y 35  $\mu$ .
- 3) Capa de color rojo compuesta por laca roja y una pequeña cantidad de blanco de plomo. Su espesor oscila entre 0 y 10  $\mu$ .
- 4) Capa de color azul compuesta por azurita, blanco de plomo y calcita. Su espesor oscila entre 50 y 60  $\mu$ .

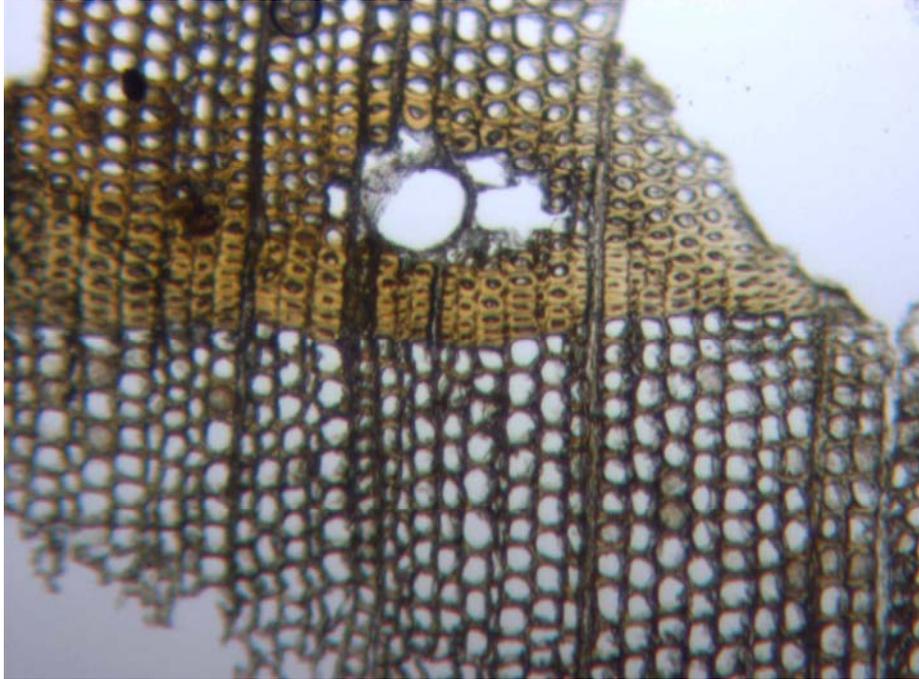
La muestra analizada se ha determinado como madera de la especie ***Pinus pinaster Ait.*** (Nombre común: pino marítimo o resinero).

Figura III.2.8. *Pinus pinaster*, sección transversal, 50x.

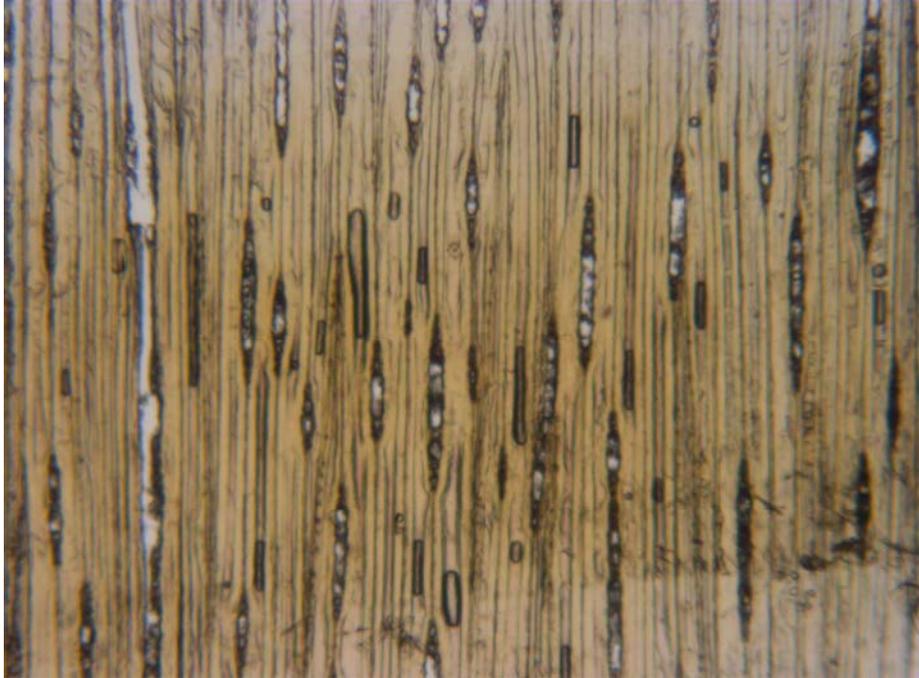
Figura III.2.9 *Pinus pinaster*, sección tangencial, 50x.

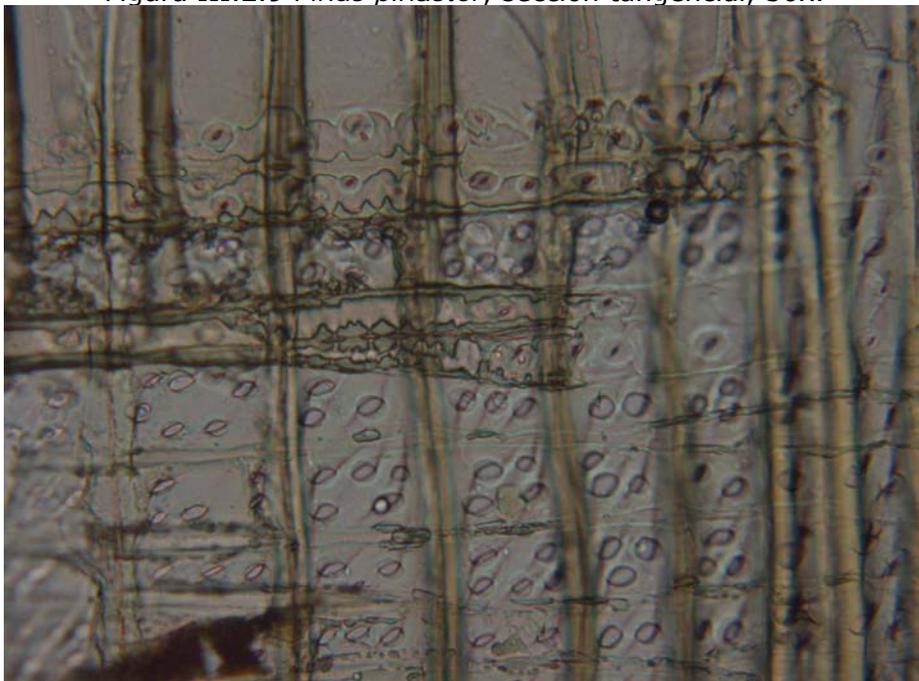
Figura III.2.10 *Pinus pinaster*, sección radial, 200x.
