**MEMORIA FINAL DE  
INTERVENCIÓN  
SANTIAGO APÓSTOL  
PILAS**  
Abril 2009

**INTERVENCIÓN SANTIAGO. PARROQUIA DE PILAS. SEVILLA.  
MEMORIA FINAL DE INTERVENCIÓN**

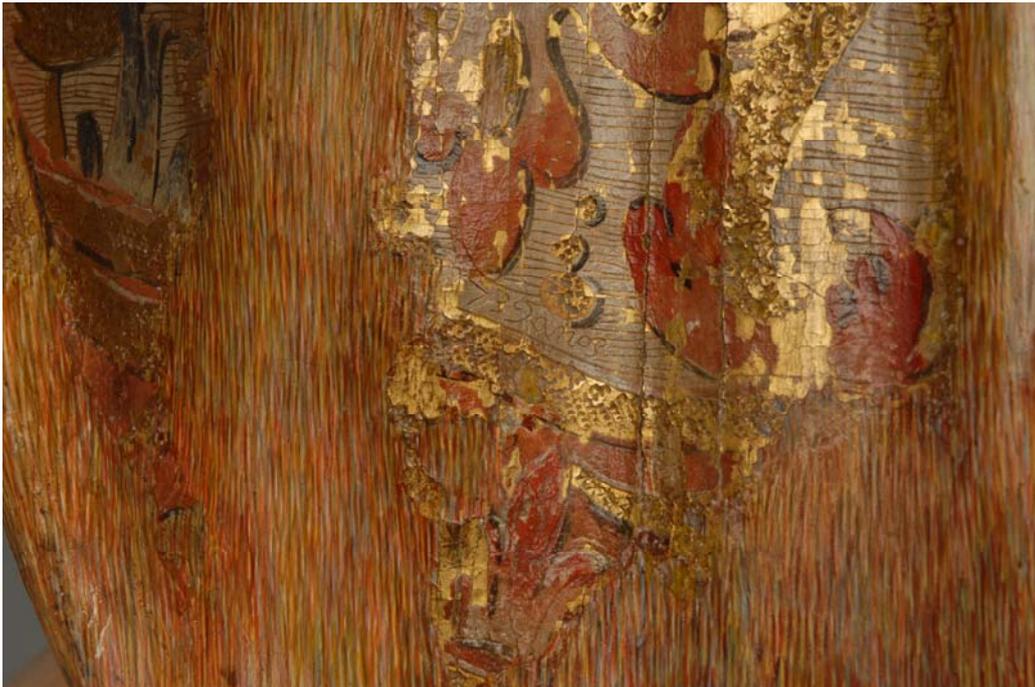
- La obra ha sufrido diferentes modificaciones e intervenciones a lo largo del tiempo. La realizada en torno a la primera mitad del siglo XVIII es la responsable de su policromía actual. Es significativo la aparición de una inscripción que aparece en la parte posterior del manto con las fecha de *739 ano* entendiendo que faltaría el número uno. Por las características estilísticas y el tipo de decoración de flores adamascadas, creemos que esta en consonancia con la estética barroca.

Detalle de la inscripción en el manto

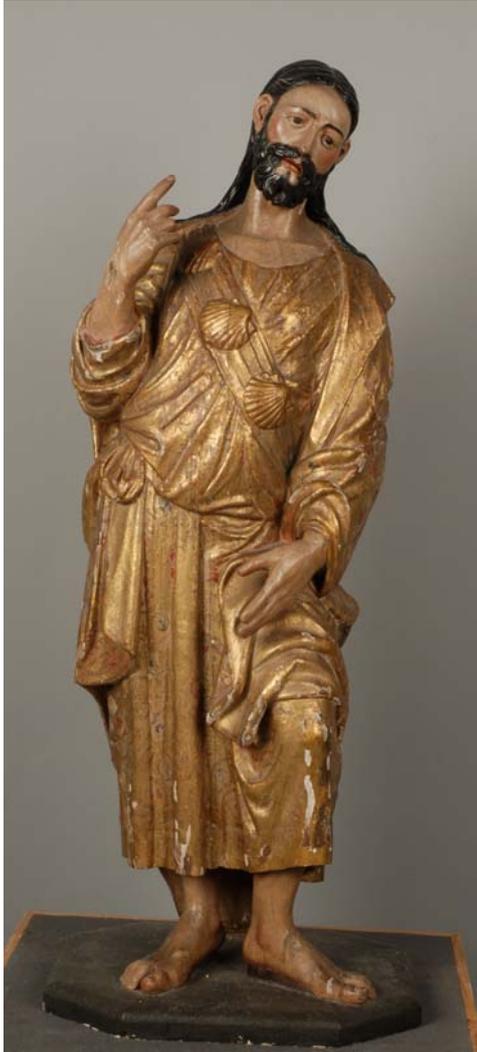
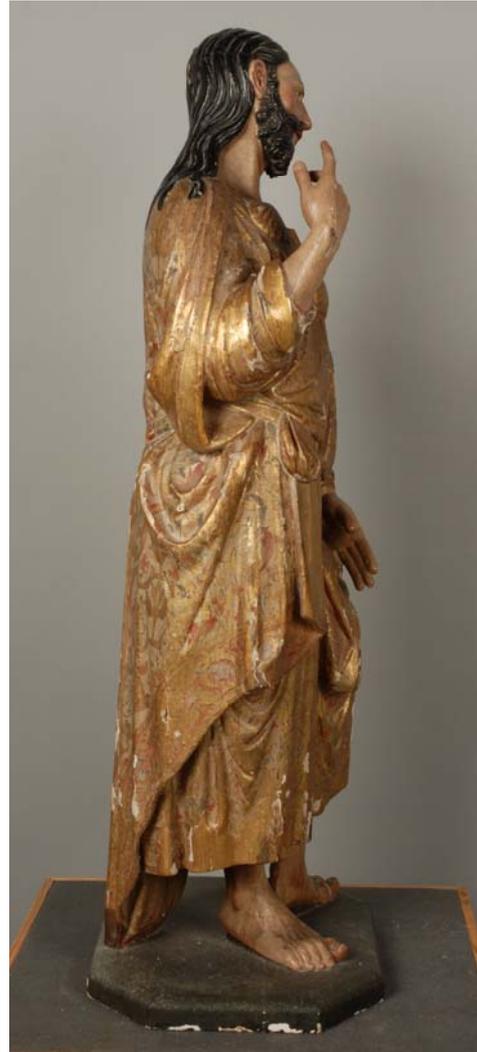
**Fig. 1 y 2:** Vista frontal y lateral derecho de la Imagen de Santiago antes de comenzar la intervención.

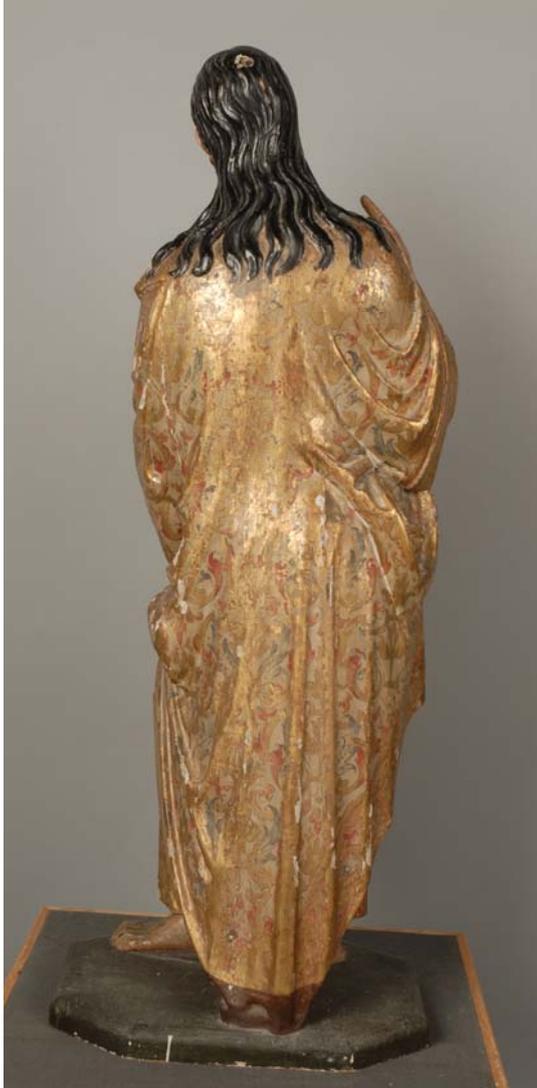
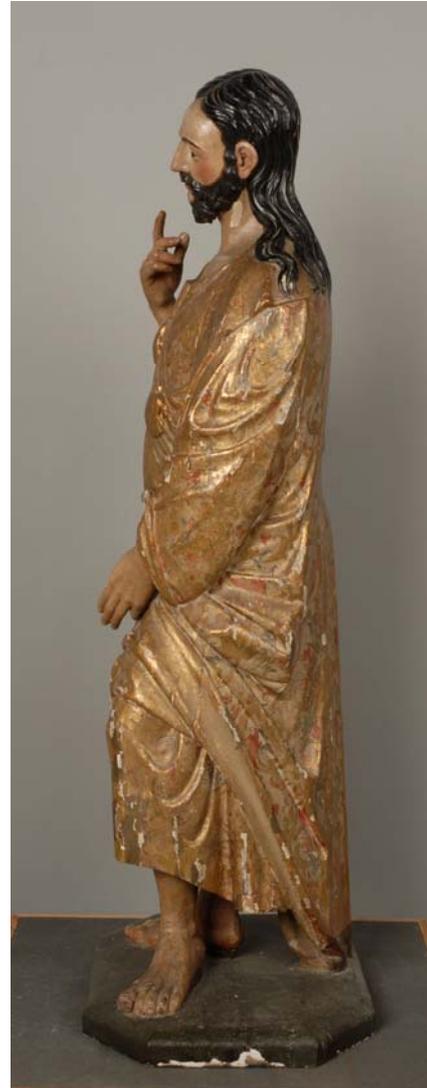
**Fig. 3 y 4:** vista trasera y lateral Izquierdo de la Imagen de Santiago antes de comenzar la intervención.

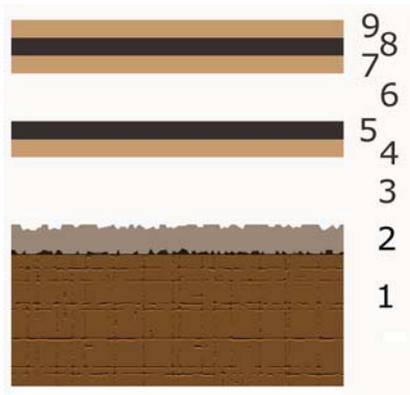
**Fig. 7.1: Descripción:** Oscuro, cabellos (de abajo a arriba):

- 1) soporte.
- 2) capa de cola.
- 3) Capa de preparación blanquecina.
- 4) Capa de color marrón
- 5) Capa de color oscuro
- 6) Capa de preparación blanquecina (estuco).
- 7) capa de color marrón.
- 8) Capa de color oscuro (tierra-negro humo)
- 9) capa de color marrón (tierra).

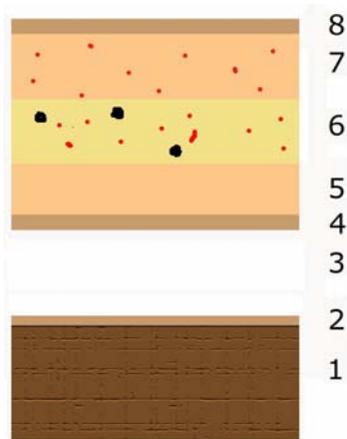
**Fig. 7.2: Descripción:** Carnación, mejilla derecha (de abajo a arriba):

- 1) soporte.
- 2) capa de cola.
- 3) Capa de preparación blanquecina(estuco) .
- 4) Capa de color marrón- beig.
- 5) Capa de color rosado.
- 6) Capa de color ocre.
- 7) Capa de color rosado.
- 8) Capa de color oscuro (posiblemente barniz).

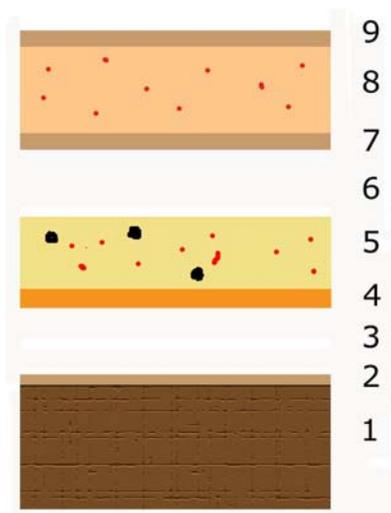
**Fig. 7.3:Descripción:** Carnación, zona escapular (de abajo a arriba):

- 1) soporte.
- 2) capa de cola.
- 3) Capa de preparación blanquecina(estuco) .
- 4) Capa de color naranja.
- 5) Capa de color ocre.
- 6) Capa de preparación blanquecina(estuco) .
- 7) Capa de color beig.
- 8) Capa de color rosado.
- 9) Capa de color oscuro (posiblemente barniz).

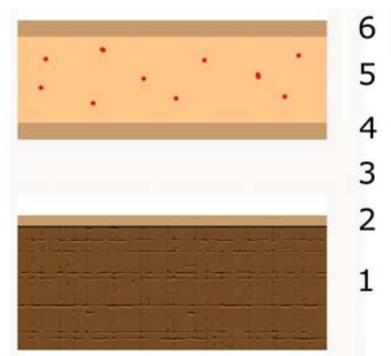
**Fig. 7.4:Descripción:** Carnación, mano derecha (de abajo a arriba):

- 1) soporte.
- 2) capa de cola.
- 3) Capa de preparación blanquecina(estuco) .
- 4) Capa de color beig.
- 5) Capa de color rosado.
- 6) Capa de color oscuro (posiblemente barniz).

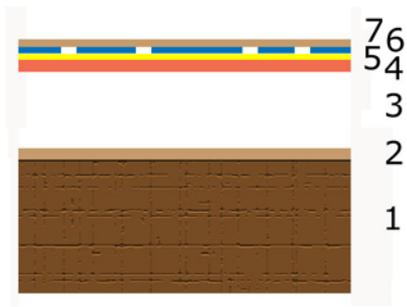
**Fig. 7.5: Descripción:** estofado, pliegue de la túnica (de abajo a arriba):

- 1) soporte.
- 2) capa de cola.
- 3) Capa de preparación blanquecina (estuco).
- 4) Capa de bol rojo.
- 5) Fina capa de oro.
- 6) Capa de color azul.
- 7) Capa de color oscuro (posiblemente barniz).

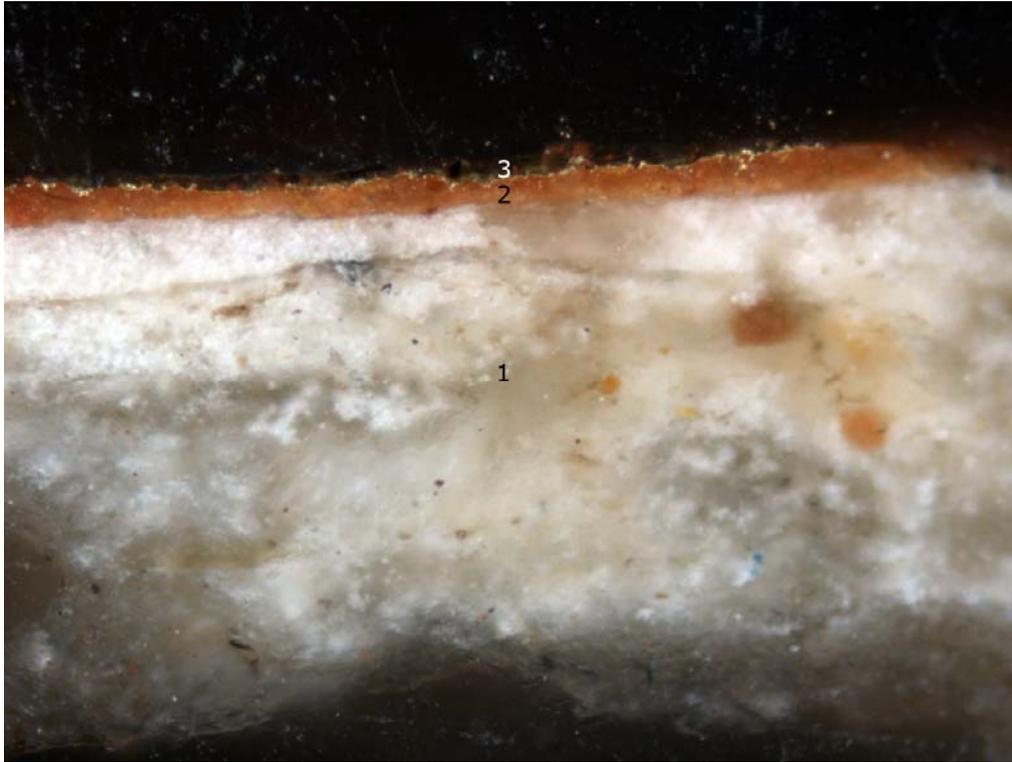
**Muestra:** SGP1

- 1) Capa de preparación blanquecina compuesta por sulfato cálcico y cola animal. Tiene un espesor superior a 295  $\mu\text{m}$ .
- 2) Capa de bol rojo. Su espesor está comprendido entre 10 y 15  $\mu\text{m}$ .
- 3) Fina capa de oro. Tiene un espesor inferior a 5  $\mu\text{m}$ .

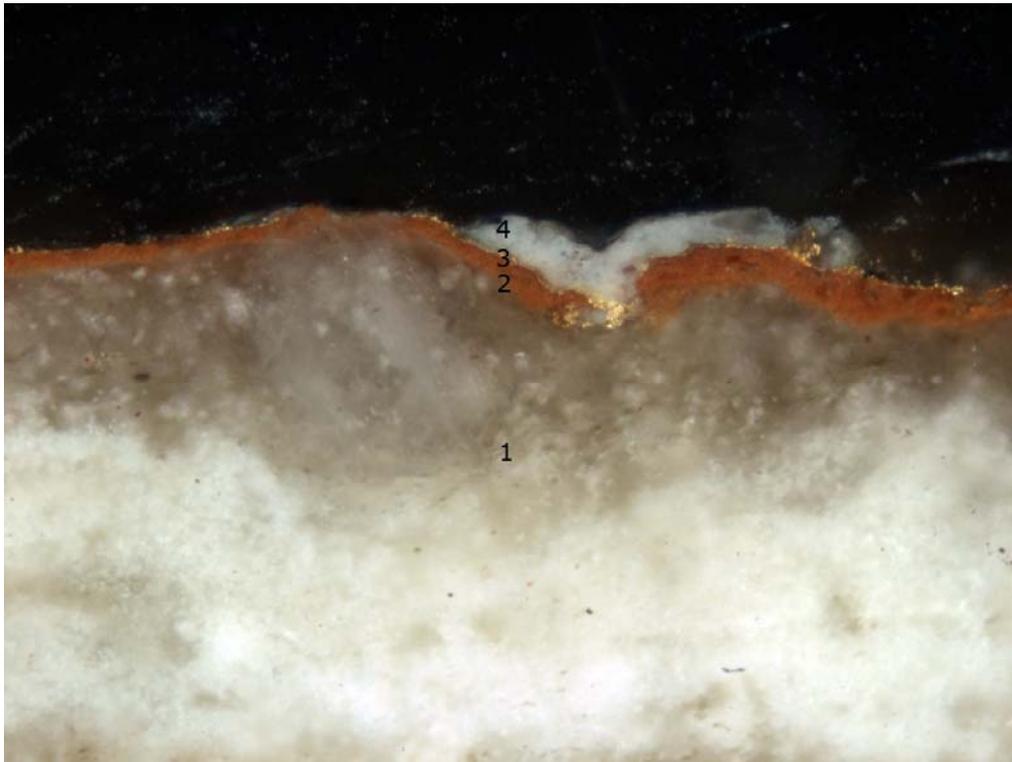
**Muestra:** SGP2

- 1) Capa de preparación blanquecina compuesta por sulfato cálcico y cola animal. Tiene un espesor superior a 375  $\mu\text{m}$ .
- 2) Capa de bol rojo. Su espesor está comprendido entre 5 y 15  $\mu\text{m}$ .
- 3) Fina capa de oro. Tiene un espesor inferior a 5  $\mu\text{m}$ .
- 4) Capa discontinua de color blanco compuesta por blanco de plomo y calcita. Su espesor oscila entre 0 y 15  $\mu\text{m}$ .

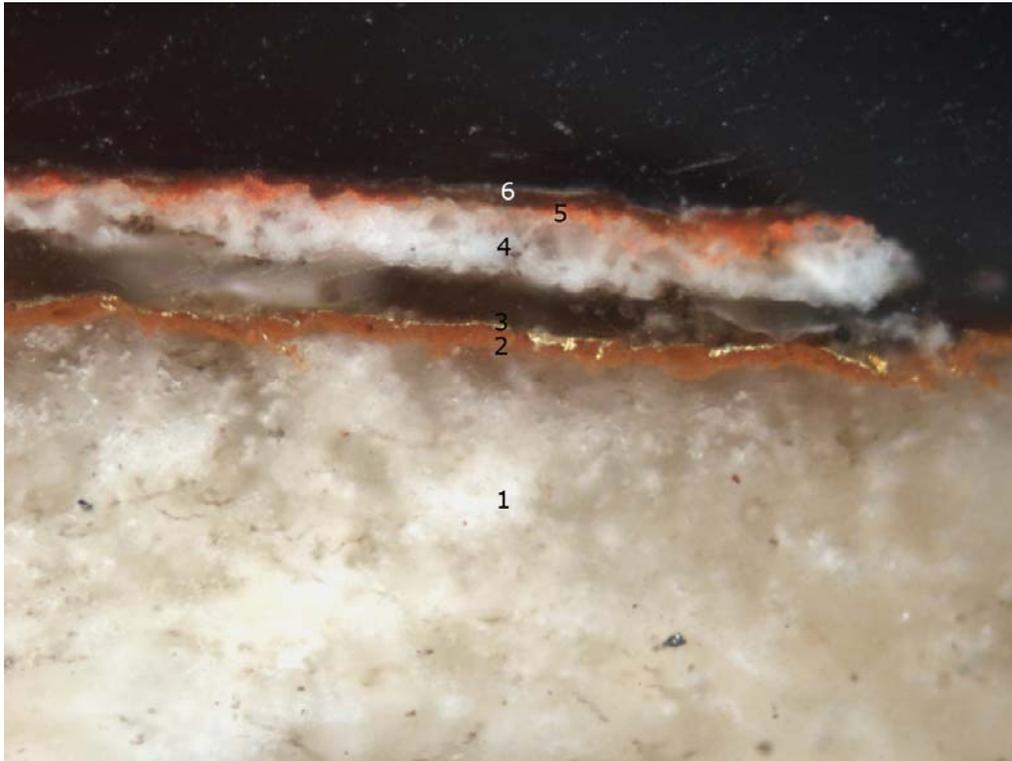
**Muestra:** SGP3

- 1) Capa de preparación blanquecina compuesta por sulfato cálcico y cola animal. Tiene un espesor superior a 350  $\mu\text{m}$ .
- 2) Capa de bol rojo. Su espesor está comprendido entre 5 y 10  $\mu\text{m}$ .
- 3) Fina capa de oro. Tiene un espesor inferior a 5  $\mu\text{m}$ .
- 4) Capa de color blanco compuesta por blanco de plomo y calcita. Su espesor oscila entre 10 y 20  $\mu\text{m}$ .
- 5) Capa de color rojo compuesta por bermellón. Su espesor oscila entre 5 y 10  $\mu\text{m}$ .
- 6) Capa de color rojo oscuro compuesta por laca roja y trazas de sulfato cálcico. Tiene un espesor de 5  $\mu\text{m}$ .

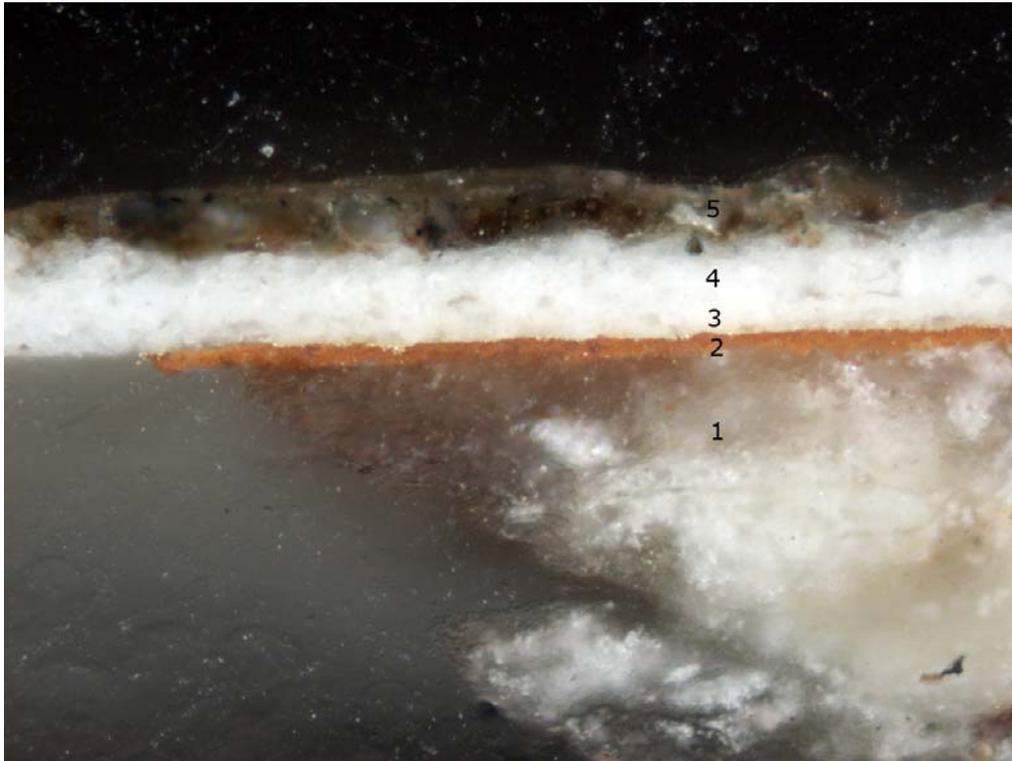
**Muestra:** SGP4

- 1) Capa de preparación blanquecina compuesta por sulfato cálcico y cola animal. Tiene un espesor superior a 225  $\mu\text{m}$ .
- 2) Capa de bol rojo. Su espesor está comprendido entre 5 y 15  $\mu\text{m}$ .
- 3) Fina capa de oro. Tiene un espesor inferior a 5  $\mu\text{m}$ .
- 4) Capa de color blanco compuesta por blanco de plomo, calcita y trazas de carbón. Su espesor oscila entre 35 y 50  $\mu\text{m}$ .
- 5) Capa de color grisáceo compuesta por sulfato cálcico, blanco de plomo y tierras. Su espesor oscila entre 20 y 35  $\mu\text{m}$ .

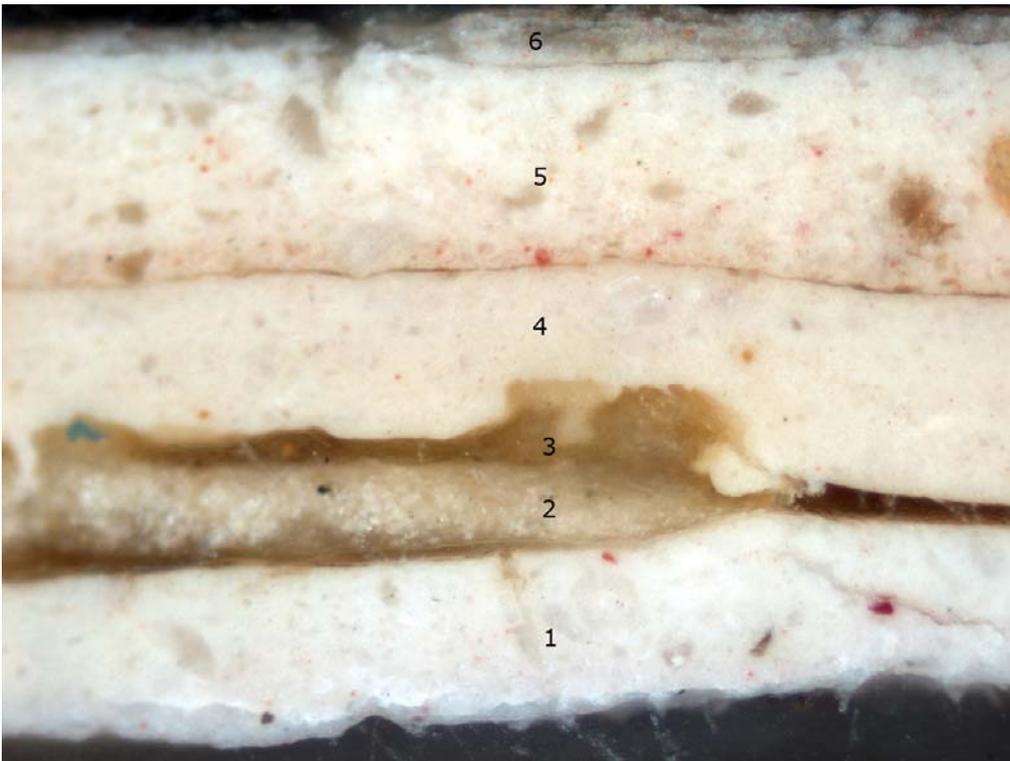
**Muestra:** SGP5

- 1) Capa de color rosado compuesta por blanco de plomo, calcita, bermellón, laca roja y trazas de tierras. Tiene un espesor superior a 125  $\mu\text{m}$ .
- 2) Capa discontinua de preparación compuesta por sulfato cálcico. Su espesor oscila entre 0 y 50  $\mu\text{m}$ .
- 3) Capa parda discontinua de naturaleza orgánica. En la misma se ha podido identificar un grano de azurita. Tiene un espesor medio de 5  $\mu\text{m}$ .
- 4) Capa de color rosado compuesta por blanco de plomo, bermellón y ocre. Su espesor oscila entre 80 y 100  $\mu\text{m}$ .
- 5) Capa de color rosado compuesta por blanco de plomo, calcita y bermellón. Su espesor oscila entre 100 y 120  $\mu\text{m}$ .
- 6) Capa de color rosado compuesta por blanco de plomo, blanco de cinc, calcita y bermellón. Su espesor oscila entre 10 y 25  $\mu\text{m}$ .
