INFORME DIAGNÓSTICO Y PROPUESTA DE INTERVENCIÓN

SAN FRANCISCO DE PAULA

Sevilla, mayo 2004

INSTITUTO ANDALUZ DEL PATRIMONIO HISTÓRICO Centro de Intervención en el Patrimonio Histórico

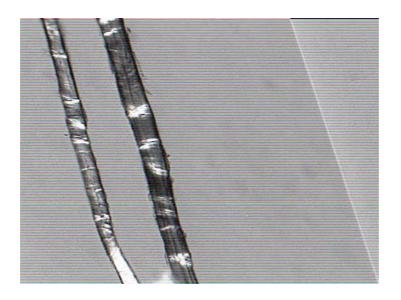
Descripción: Tejido original

Las fibras identificadas son de lino. En la imagen se observa la apariencia longitudinal de una fibra al microscopio óptico con luz trasmitida polarizada y con nicoles cruzados.
