INFORME DIAGNÓSTICO Y PROPUESTA DE INTERVENCIÓN

**CONSERVACIÓN Y RESTAURACIÓN DE ELEMENTOS  
CERÁMICOS. ZÓCALO CERÁMICO Y PAÑO CORAZÓN  
DE JESÚS. PALACIO DE SAN TELMO (SEVILLA)**

ABRIL 2005

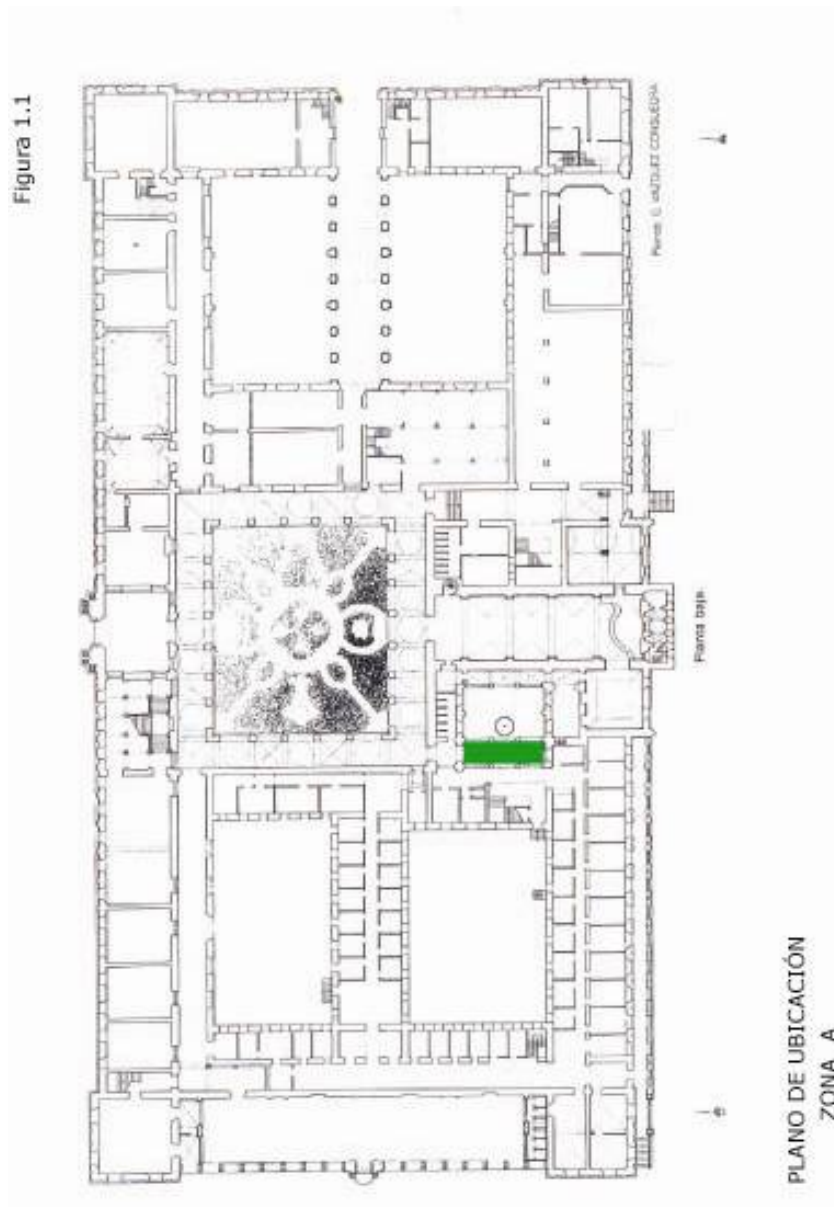
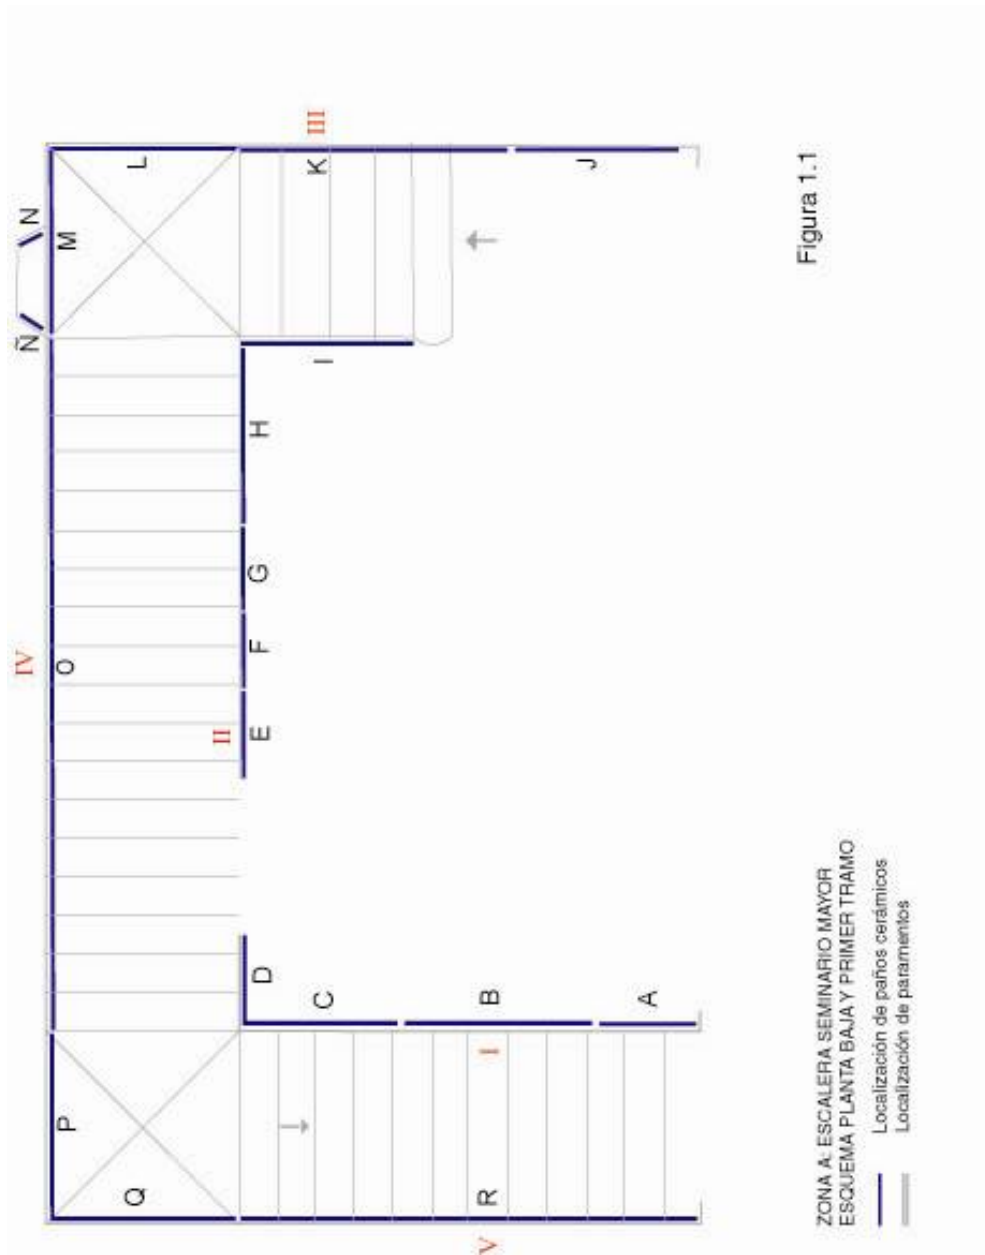
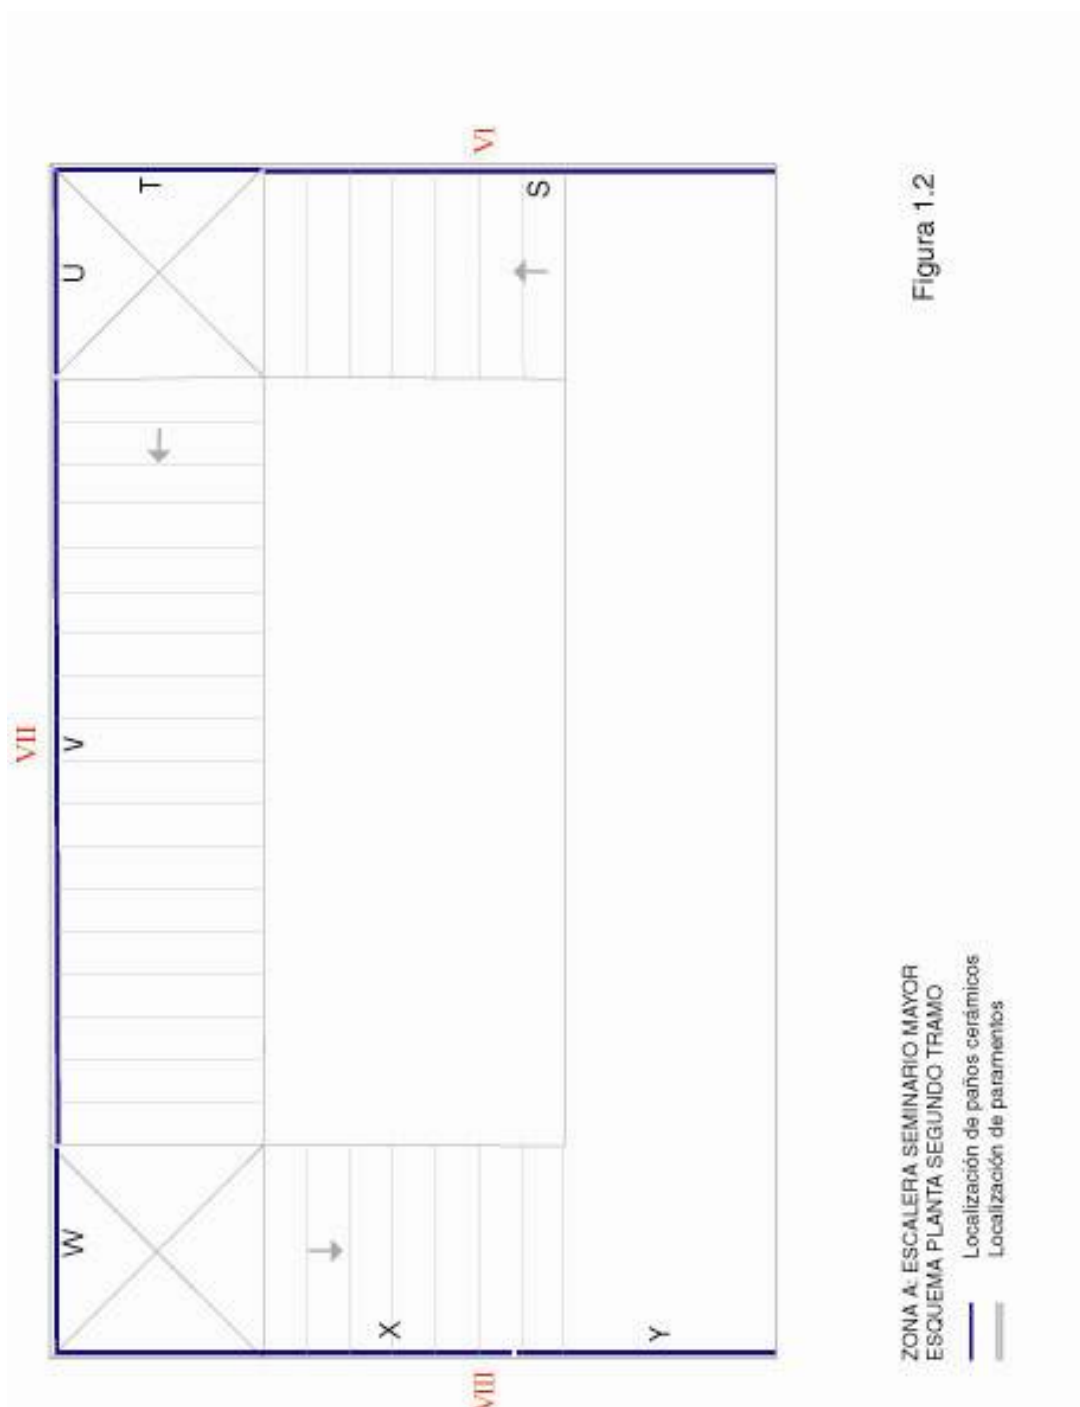
El ámbito de actuación se centra en la Escalera del Seminario Mayor, donde se localizan los zócalos y el panel del Corazón de Jesús, siendo denominadas Zona A y Zona D en el pliego de prescripciones técnicas del proyecto y unificada en este estudio diagnóstico, como Zona A, con el fin de clarificar los distintos espacios de trabajo. Figura 1.Figura 2.y Figura 3.
