MEMORIA FINAL DE INTERVECIÓN
**"NAVÍO DE LA VÍRGEN DEL BUEN AIRE". JUAN DE GARAY
S.XVIII**

PALACIO DE SAN TELMO (SEVILLA)

JUNIO 2006

MEMORIA FINAL DE INTERVENCIÓN

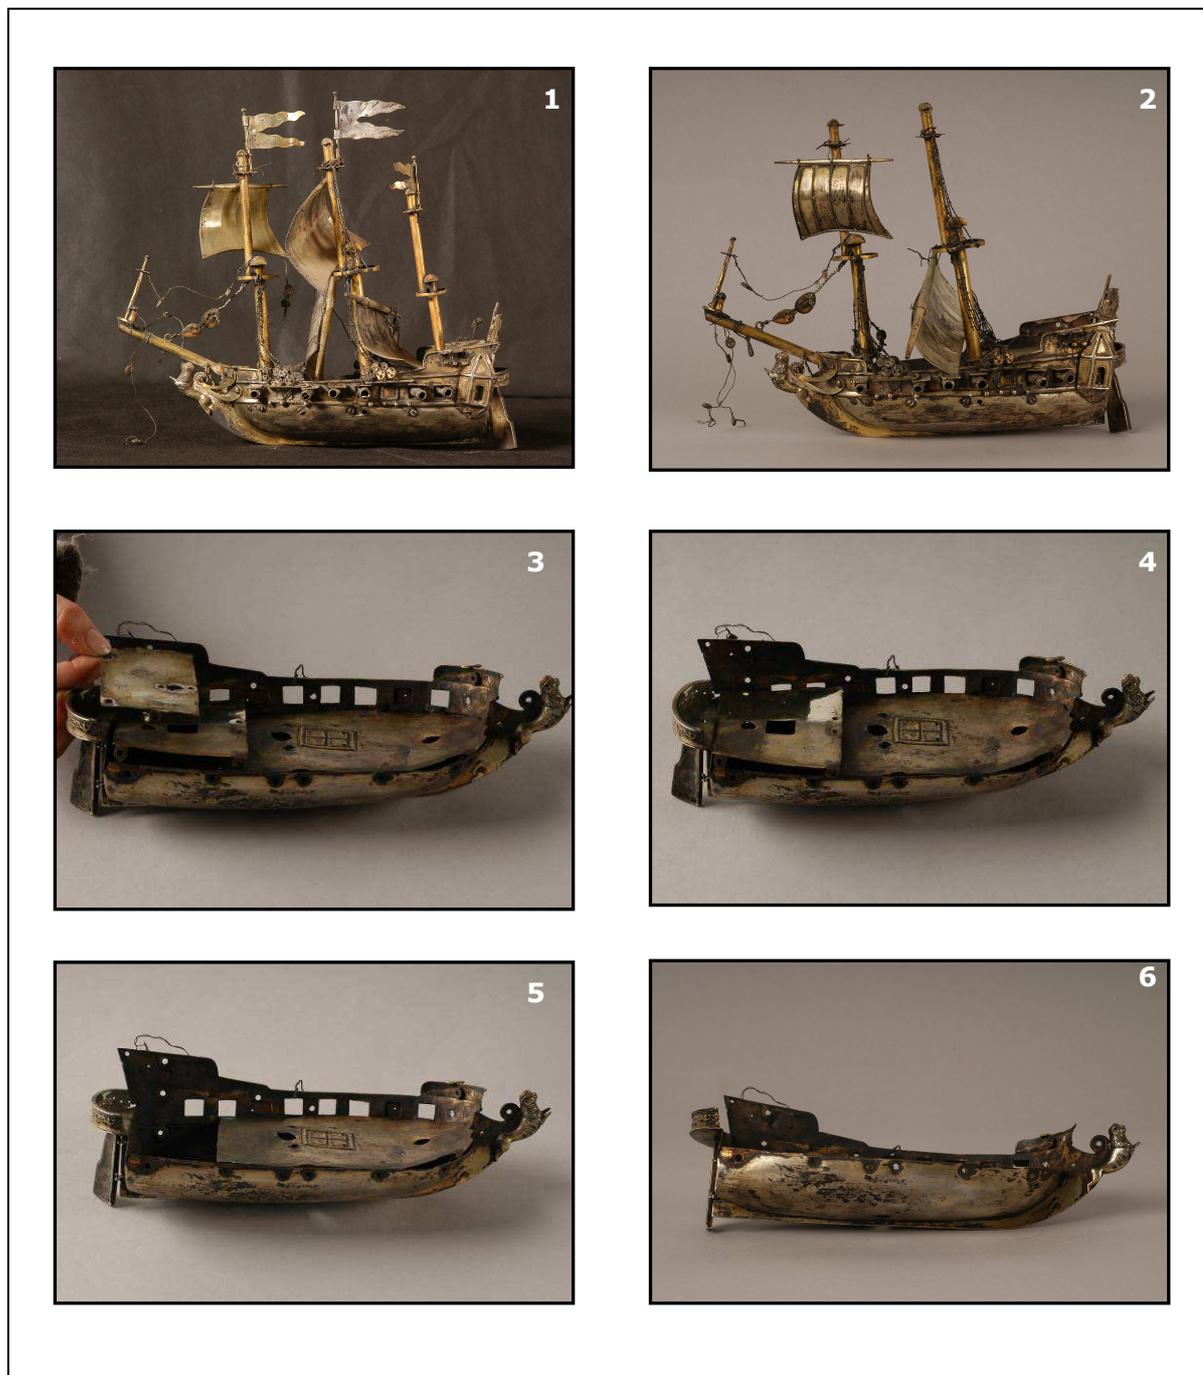
Figura 2.9

Las imágenes muestran la sucesión de las fases de desmontaje. El orden de las mismas es el marcado por los números situados a la derecha en las fotografías.

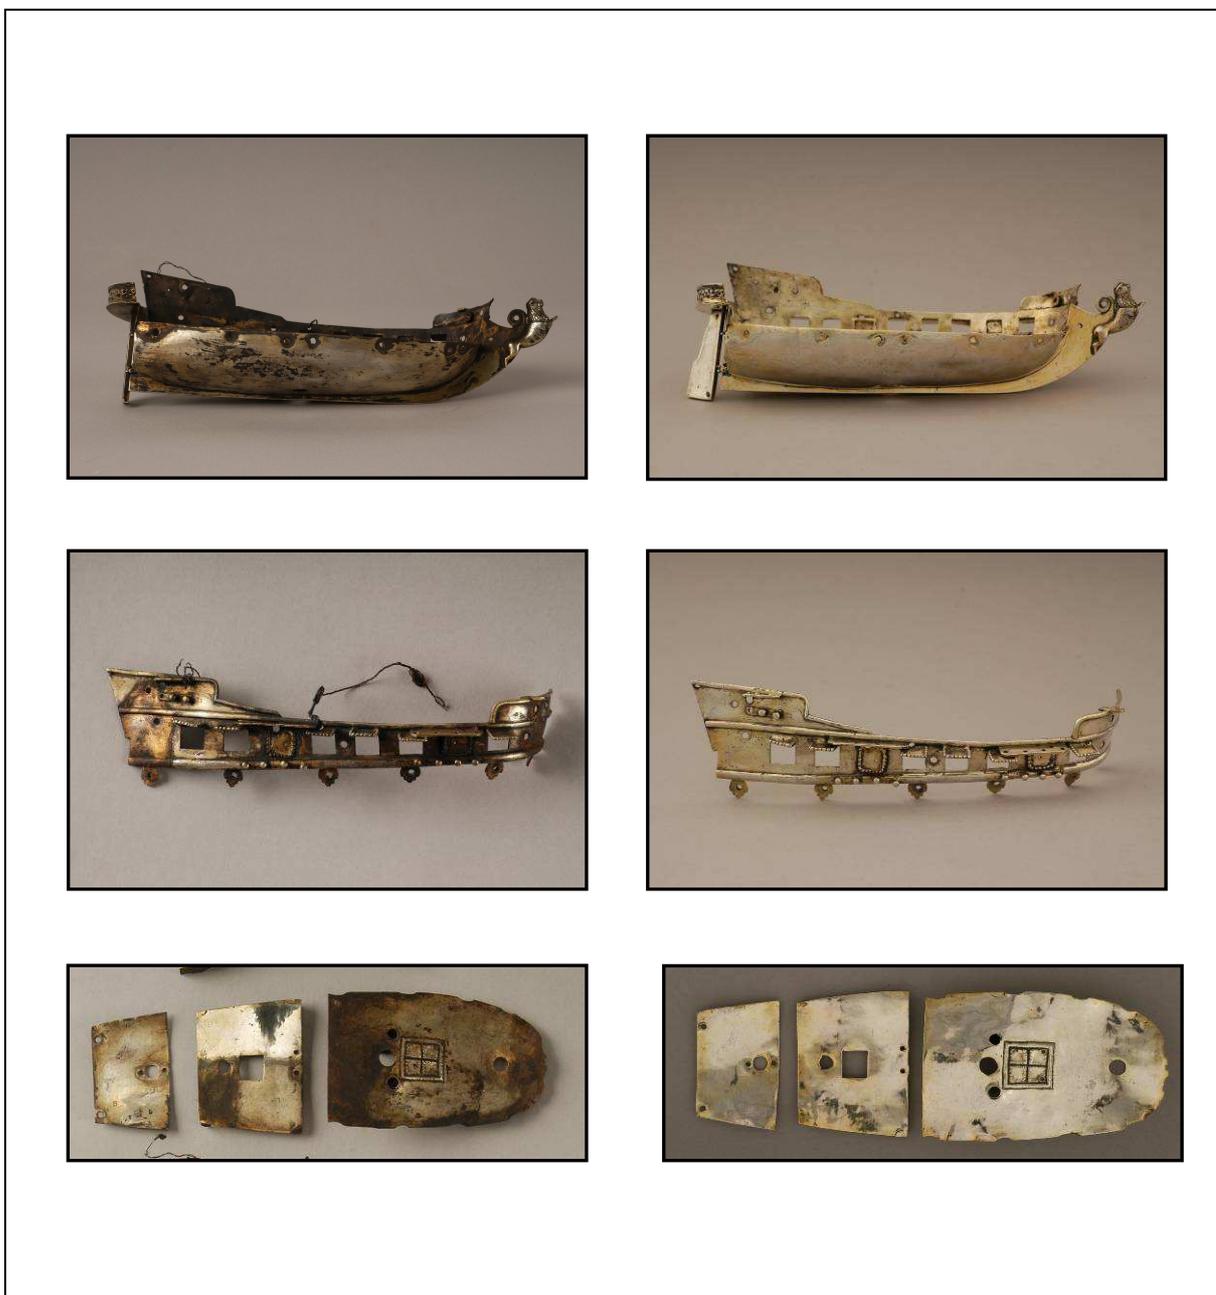
Figura 2.10

Las imágenes de la columna de la izquierda muestran los elementos antes de la limpieza, las de la derecha muestran el resultado del proceso

El grado de limpieza alcanzado respeta la pátina del metal lo que aporta uniformidad al conjunto, evitando daños a la capa de dorado y respetando la estética que se corresponde con la antigüedad de la pieza .

corrosión de la plata se retiraron mediante torundas de algodón impregnadas en disolventes cetónicos, ácidos débiles y productos específicos para la limpieza de metales nobles.

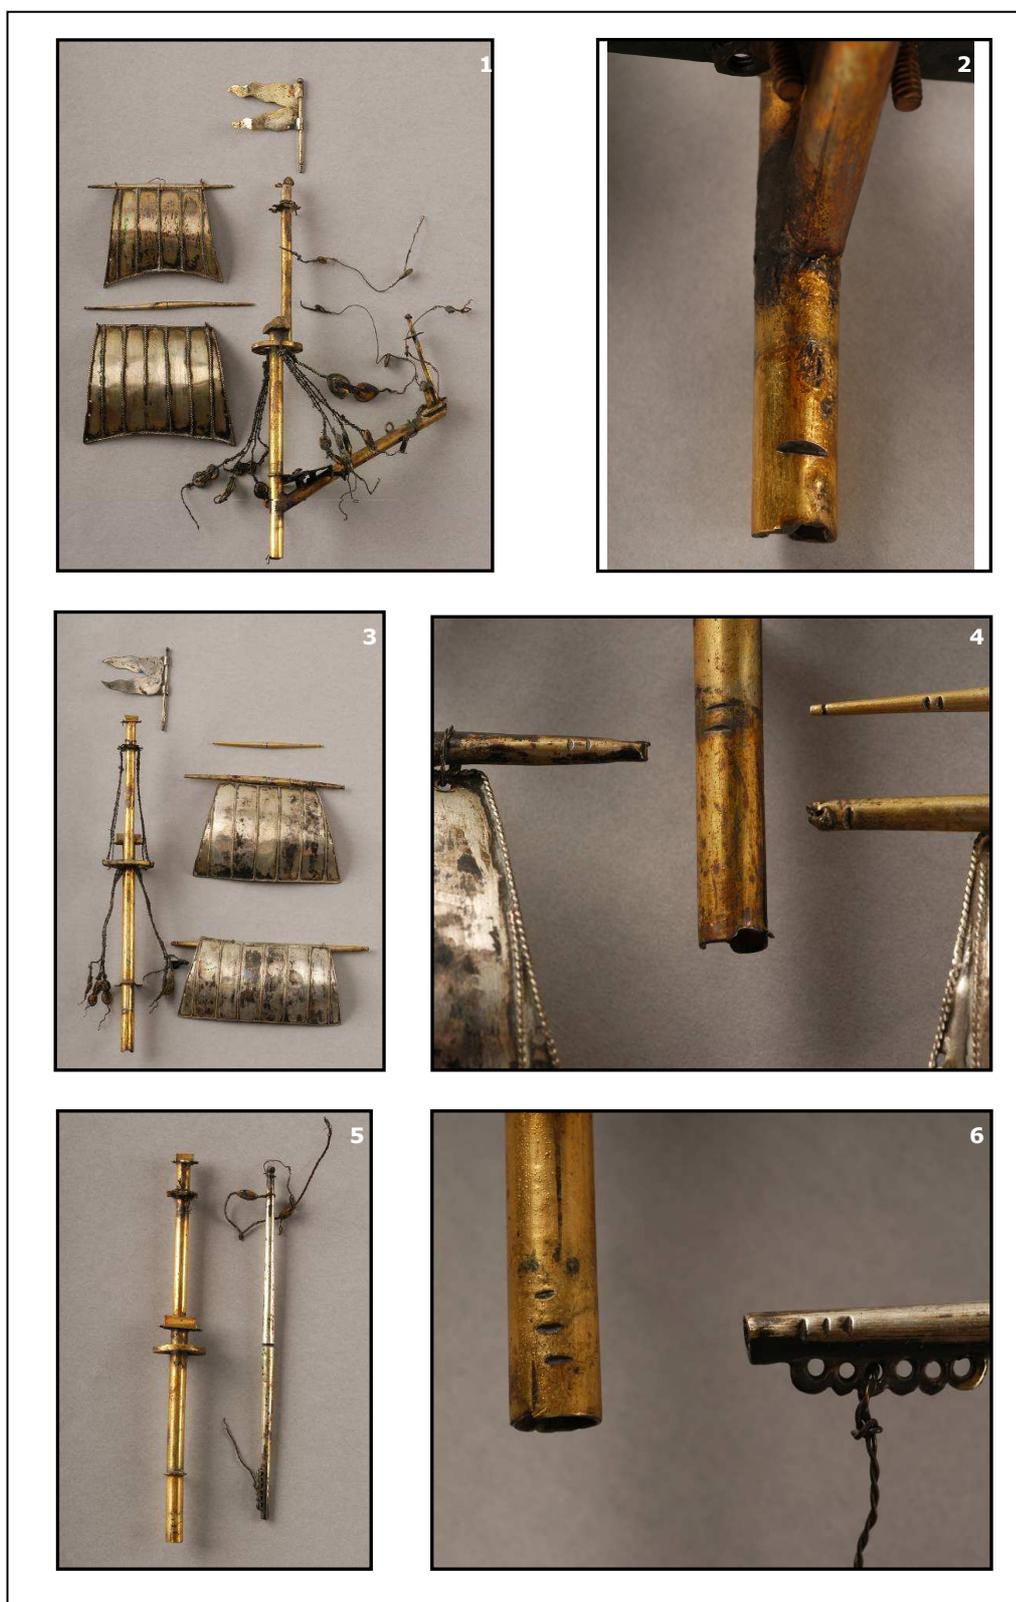
Marcas de montaje: (1) y (2) imagen general del trinquete con sus velas y vergas correspondientes según numeración e imagen de detalle de las marcas, (3) y (4) imagen general del palo mayor y las velas y vergas correspondientes e imagen de detalle de las marcas, (5) y (6) imagen general de mesana y su verga y de las marcas de montaje

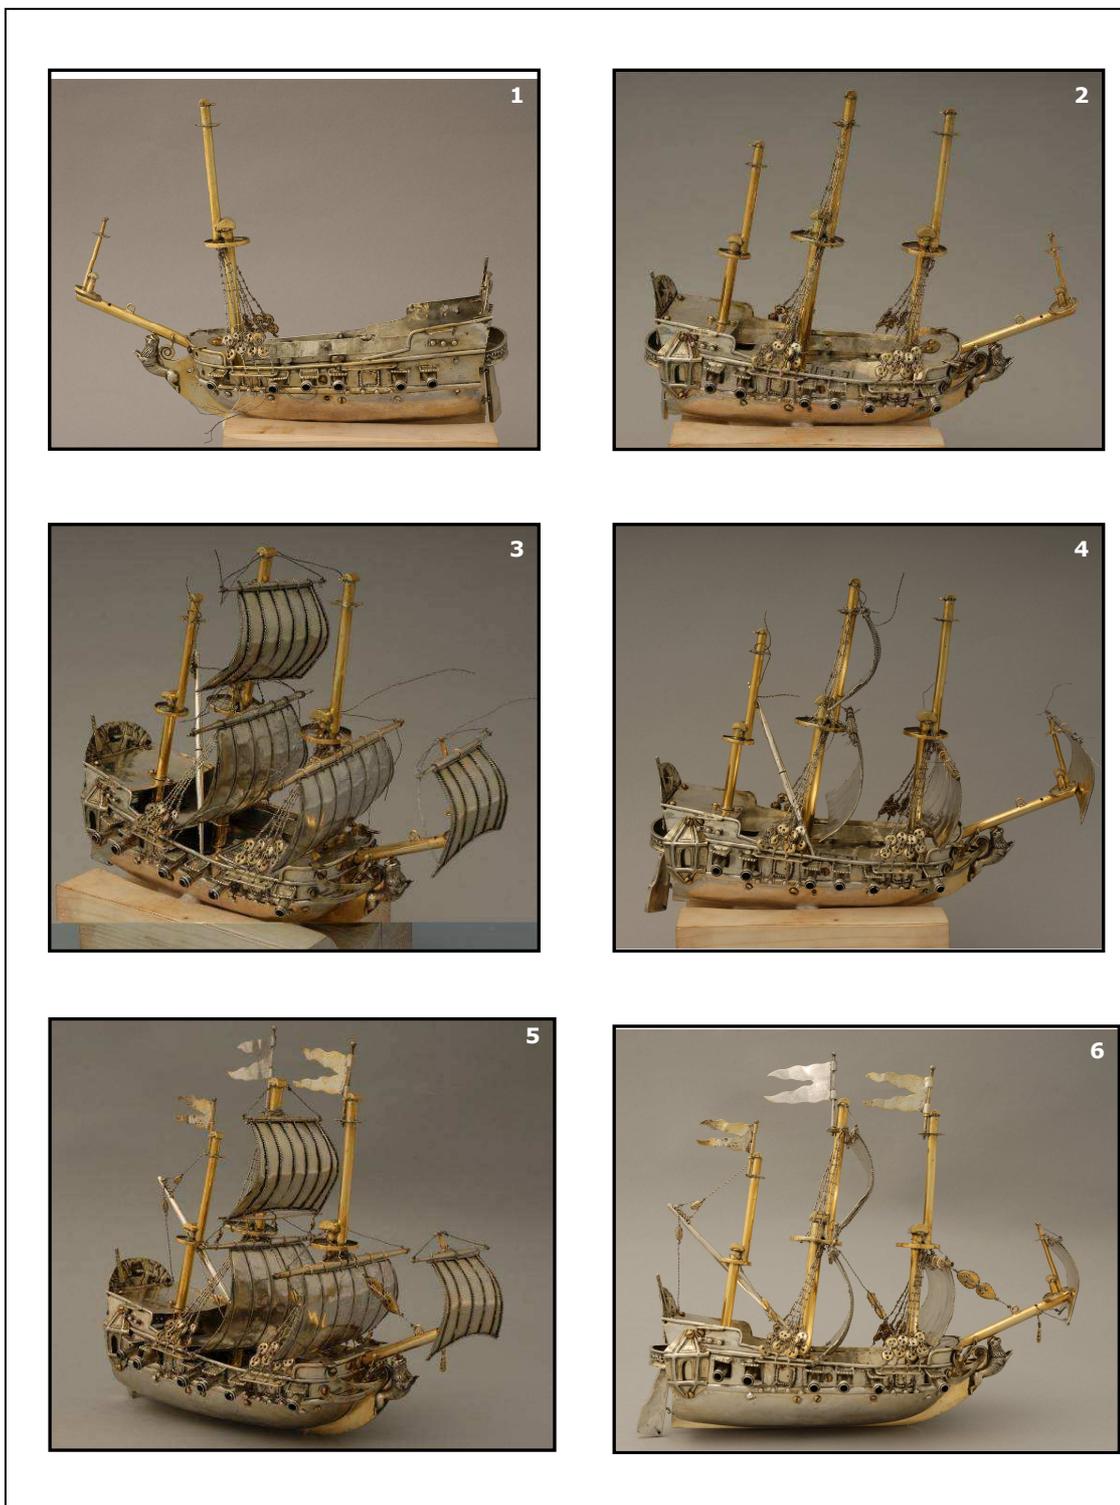
Sucesión de imágenes del desmontaje: (1) inicio del montaje de los palos,(2) finalización del montaje de los palos, (3) y (4) propuesta de la disposición de velas y vergas según numeración, diseño del navío y usos de las piezas, (5) y (6) final de intervención

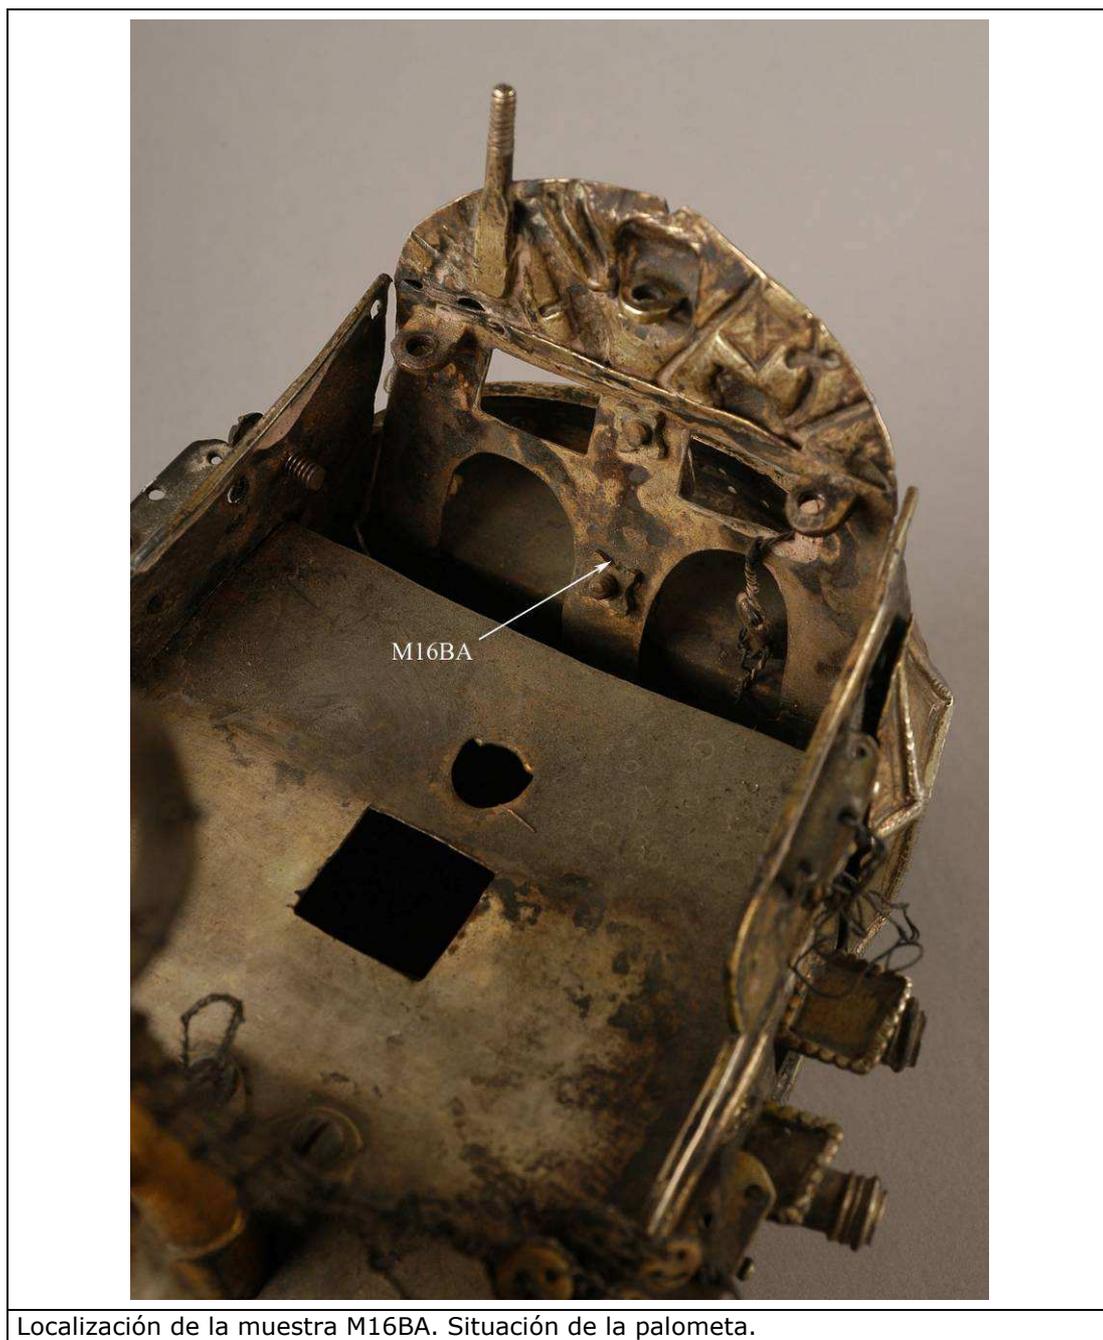
Figura 3.10

Se detecta la presencia de cloruros de cobre y sulfuros de plata mediante microanálisis. (ver figura 3.10)

Localización de la muestra M16BA. Situación de la palometa.

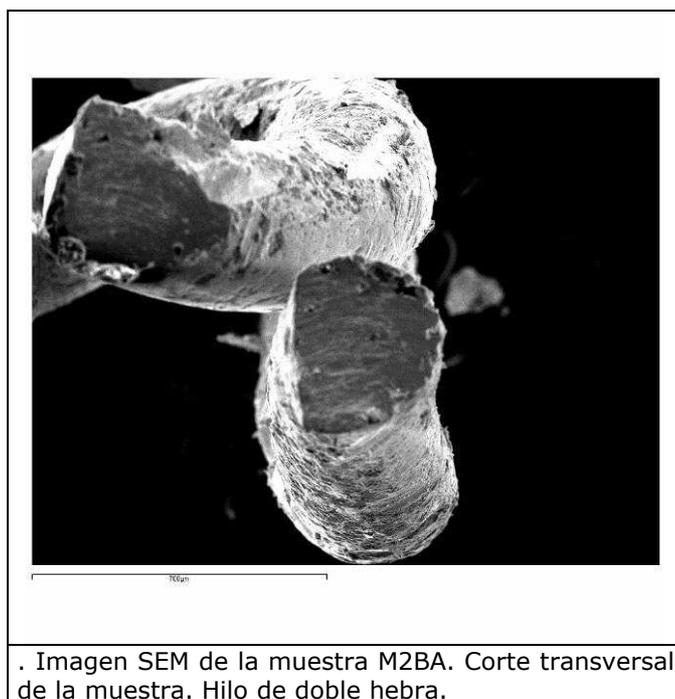
Figura 3.11

Los resultados de los análisis cuali y cuantitativos (%) promediados en los hilos revelan que es plata pura (99,9%) dorada. Ver figura 3.11

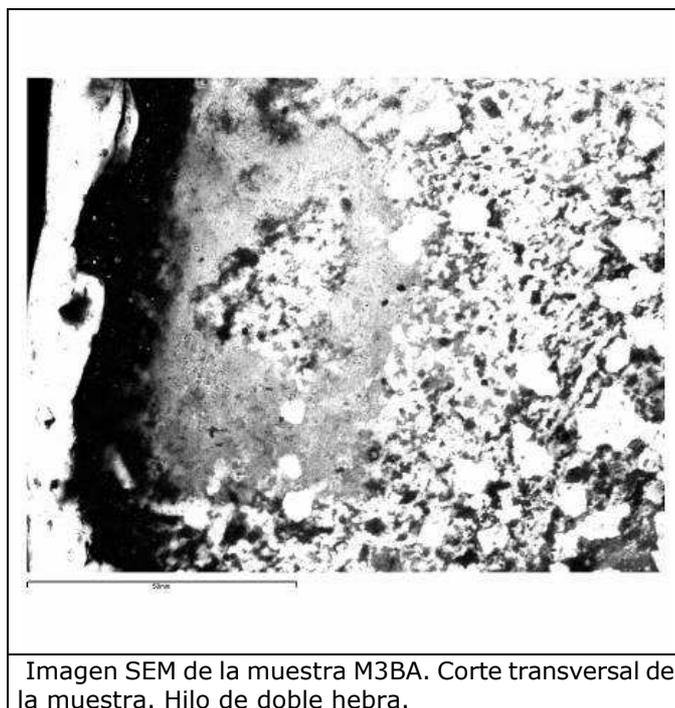
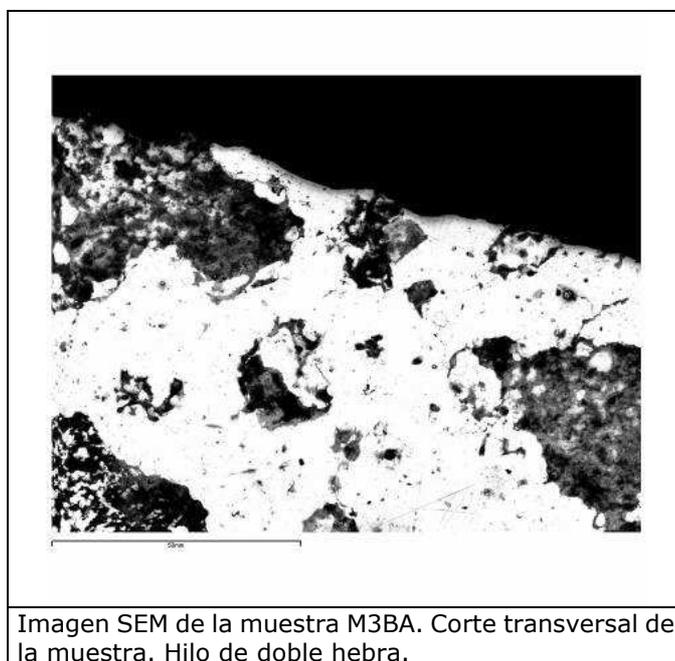
Se detecta la presencia de trazas de cloruros en la superficie. (ver figuras 3.12 y 3.13).

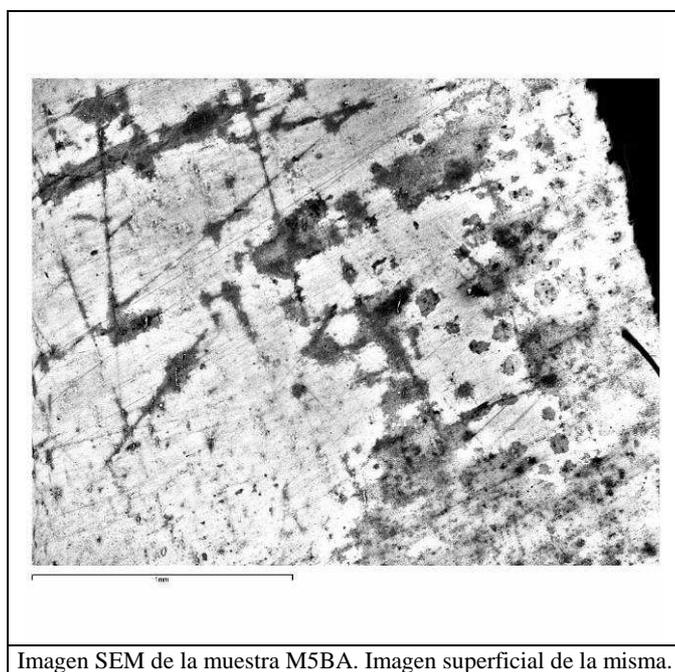
Figura 3.14

Se detecta la presencia de cloruros y sulfuros de plata en la superficie. (Figura 3.14).

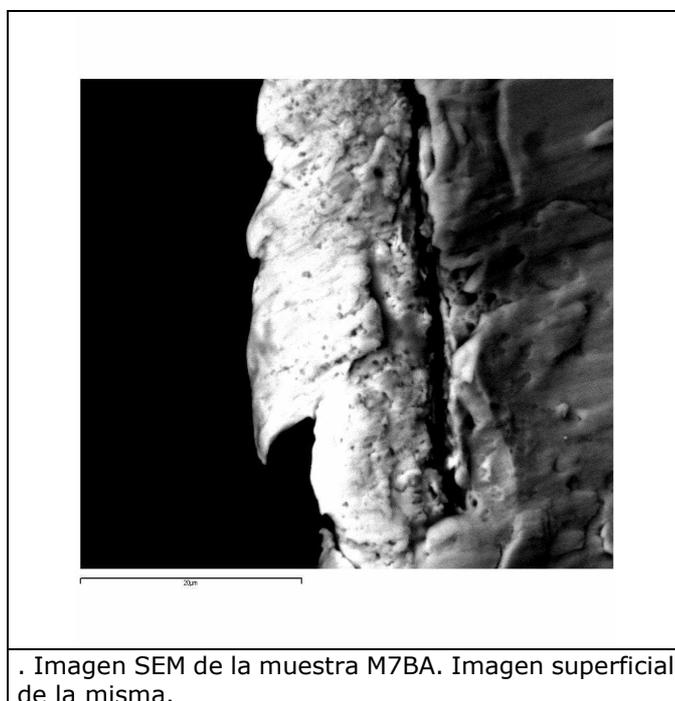
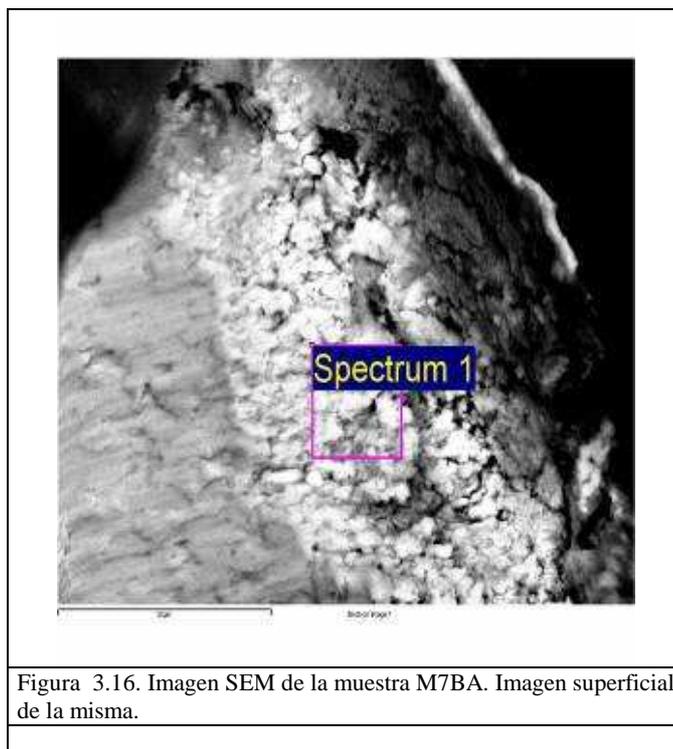
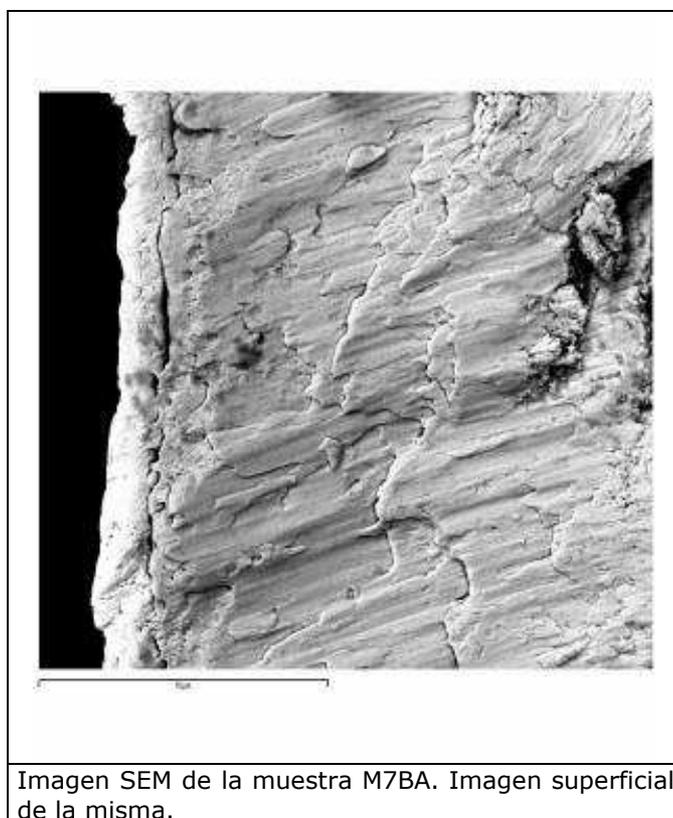
Figura 3.15

Se detecta la presencia de sulfuros de plata en toda la superficie y en cantidades muy pequeñas se han identificado algunos cloruros de cobre, poros y silicatos incrustados en la superficie. (Figuras 3.15-3.17).

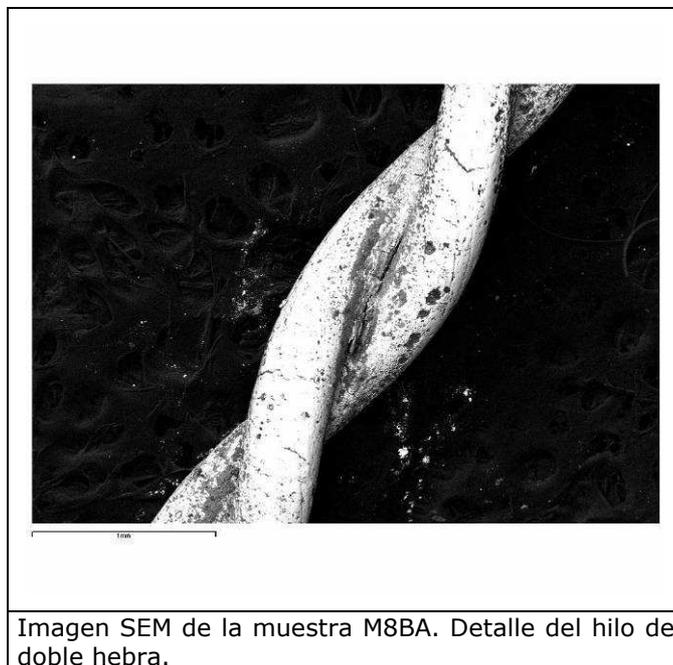
Figura 3.18

Los resultados de los análisis cuali y cuantitativos (%) promediados en la pieza nos permiten determinar que se trata de un latón constituido por un 66% de cobre y un 34% de cinc. (Figura 3.18).

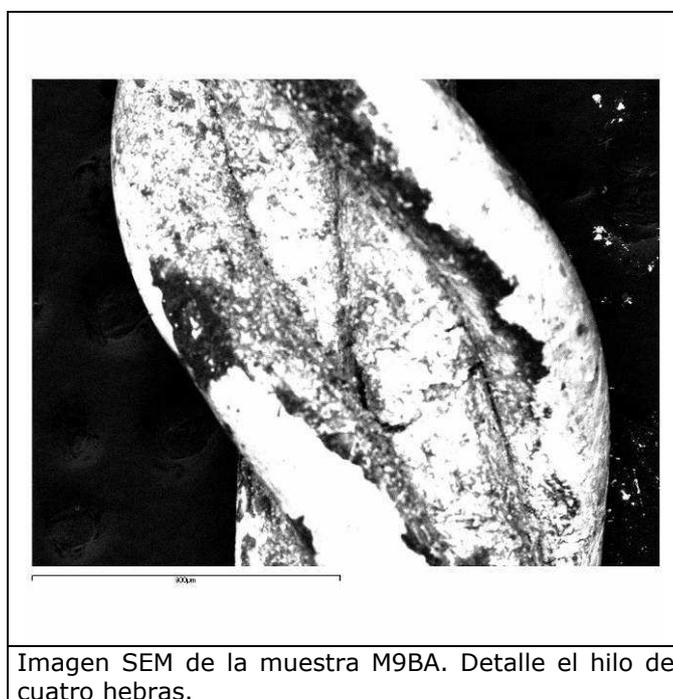
Figura 3.19

Los resultados de los análisis cuali y cuantitativos (%) promediados en la pieza nos permiten la cuantificación de la aleación plata-cobre con un 99% plata y 1% de cobre. Además de concluir que se trata de plata dorada. (Figura 3.19)

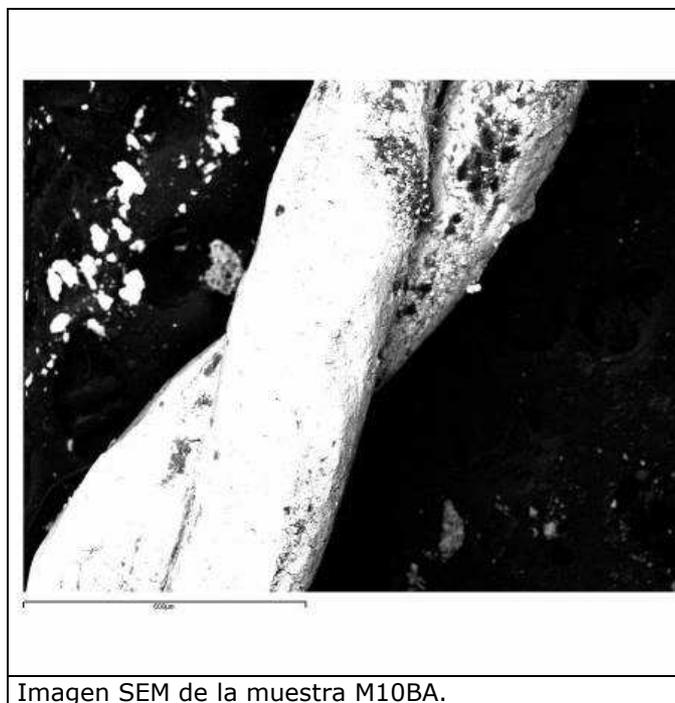
Figura 3.20

Los resultados de los análisis cuali y cuantitativos (%) promediados en la pieza nos permiten confirmar que se trata de un latón de composición correspondiente a 66% de cobre y un 34% de cinc. (Figura 3.20).

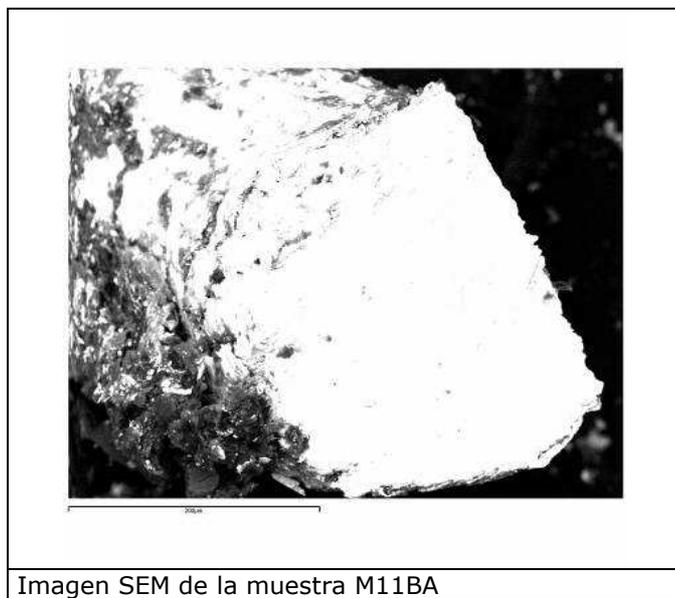
Figura 3.21

Los resultados de los análisis cuali y cuantitativos (%) promediados en la pieza nos permiten la cuantificación de la aleación plata-cobre con un 99% de plata y un 1% de cobre. Además concluir que se trata de plata dorada.(Figura 3.21).

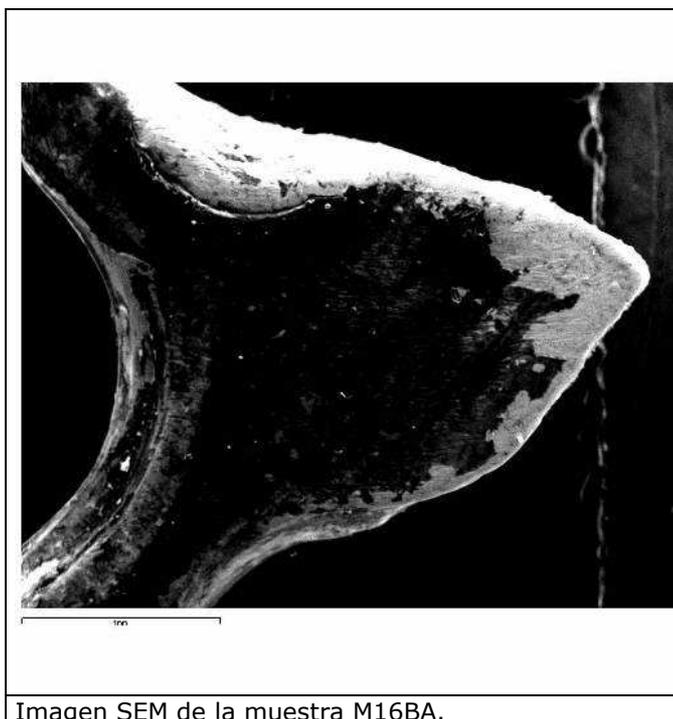
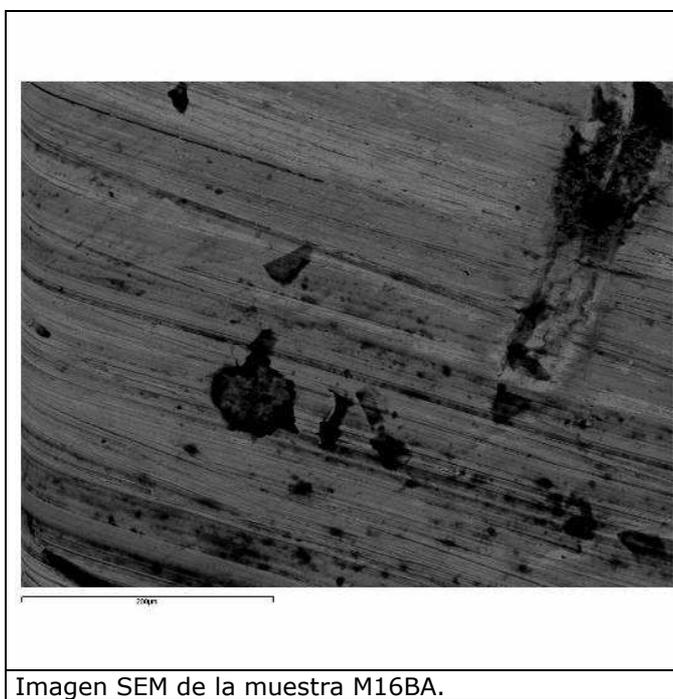
Figura 3.23

Los resultados de los análisis cuali y cuantitativos (%) promediados en la pieza no nos permiten la cuantificación de la aleación plata-cobre. Sólo se puede concluir que se trata de plata de baja ley con un tratamiento superficial de dorado. (Figuras 3.23 y 3.24)

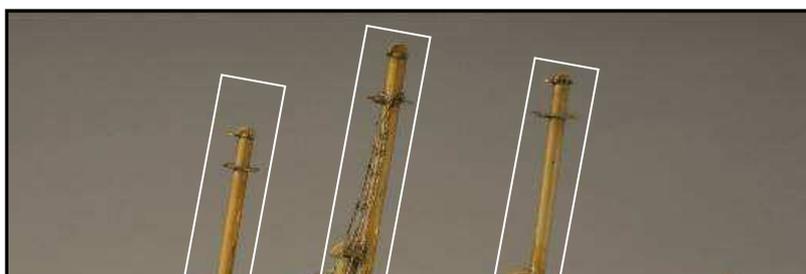
Figura 3.25

En los cabos originales se emplea plata pura por su flexibilidad, maleabilidad y elasticidad (Figura 3.25).
