Informe del estado y propuesta de intervención

Simpecado de la Hermandad del Rocío de Sevilla Sur.
Sevilla

Taller Sobrinos Esperanza Elena Caro. 1986

Mayo, 2019

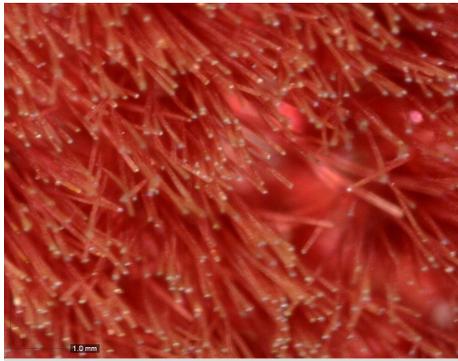
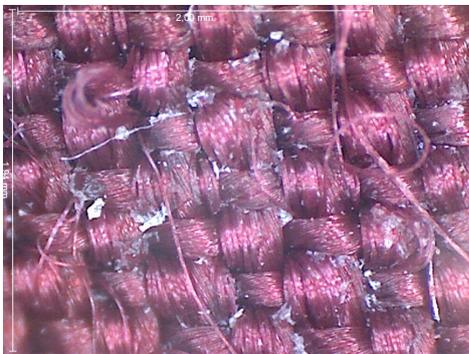
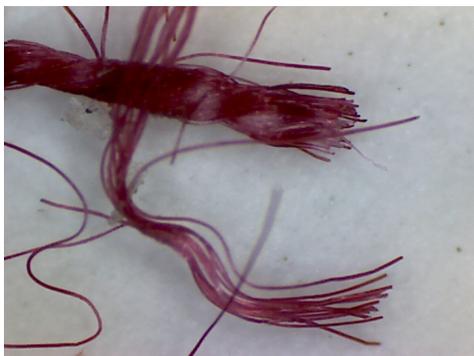
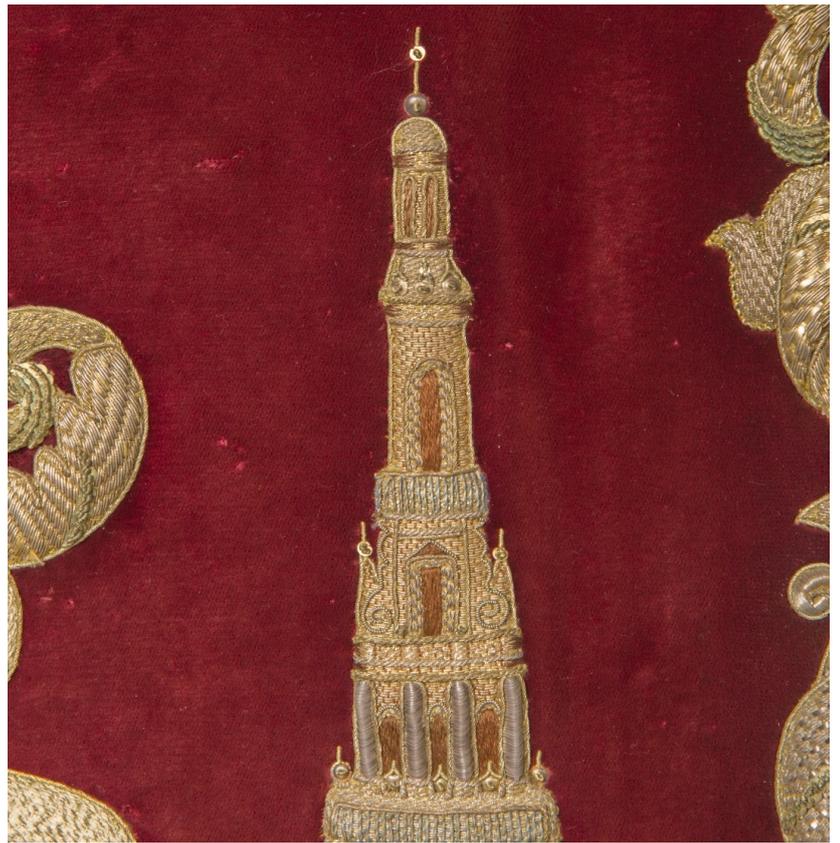
Figura III.19

DATOS TÉCNICOS. Detalles del terciopelo base de los bordados. Densidad y aspecto de la sección del pelo.

Terciopelo con estructura base base en tafetán (sección del pelo en “W”)

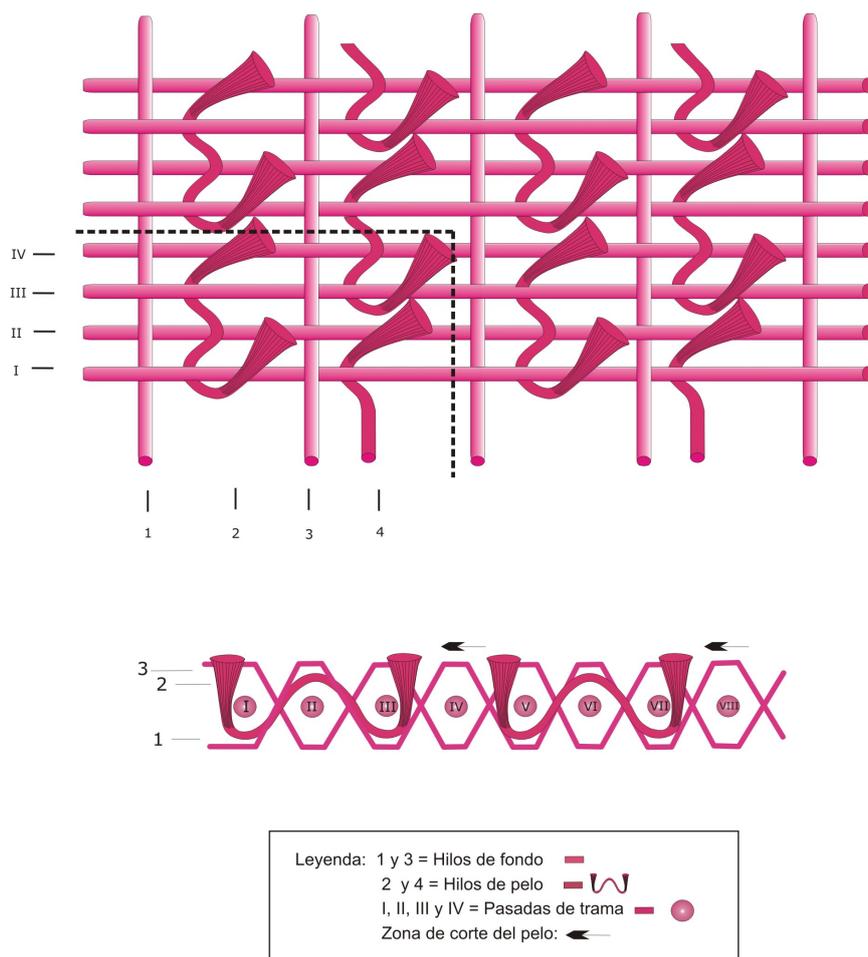
Figura III.20

DATOS TÉCNICOS. Contextura del terciopelo de base

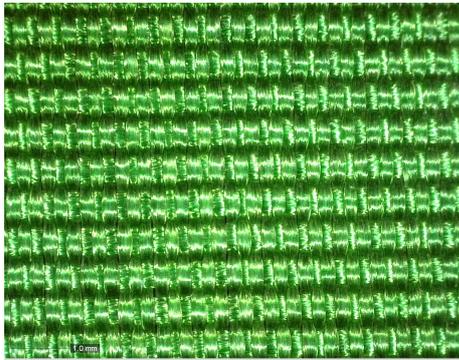
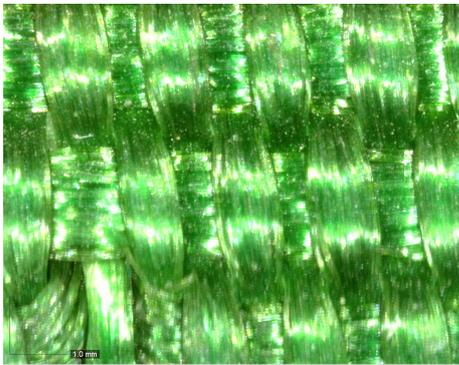
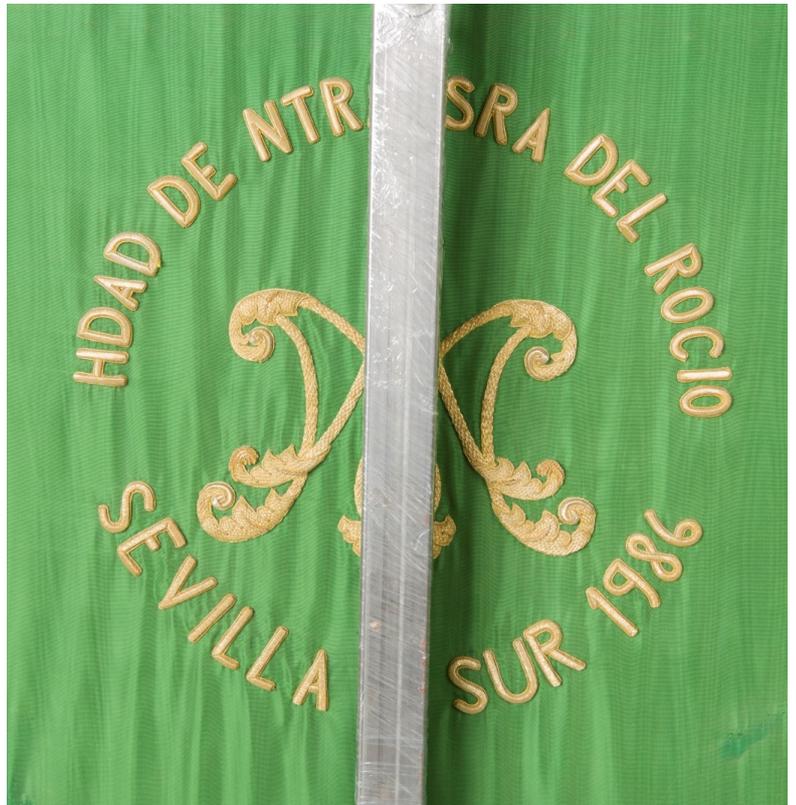
Figura III.21

DATOS TÉCNICOS. Detalles del actual forro del reverso

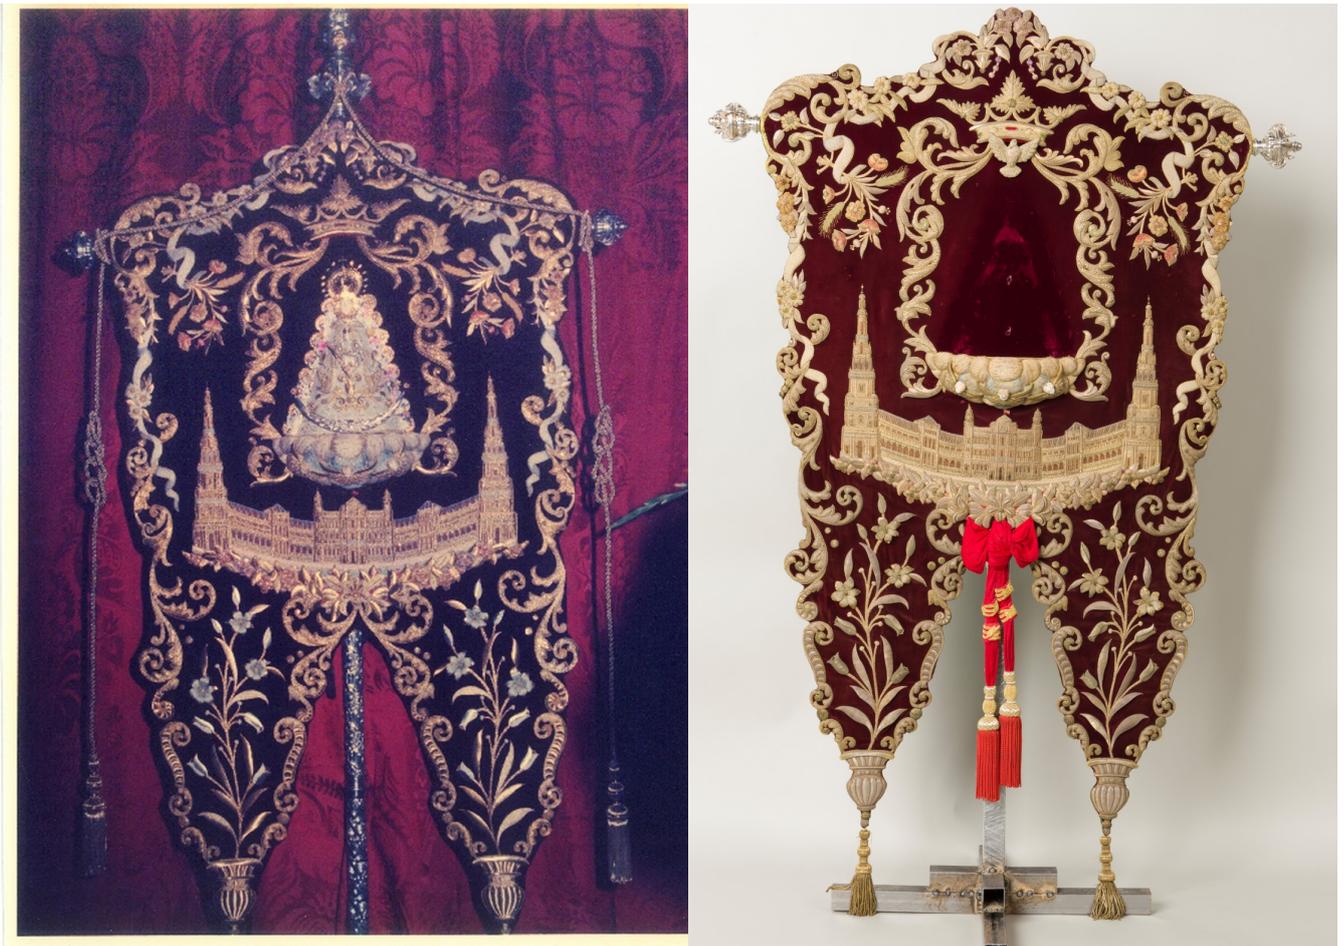
Figura III.23

INTERVENCIONES ANTERIORES. Aspecto original de la obra en su estreno y en la actualidad

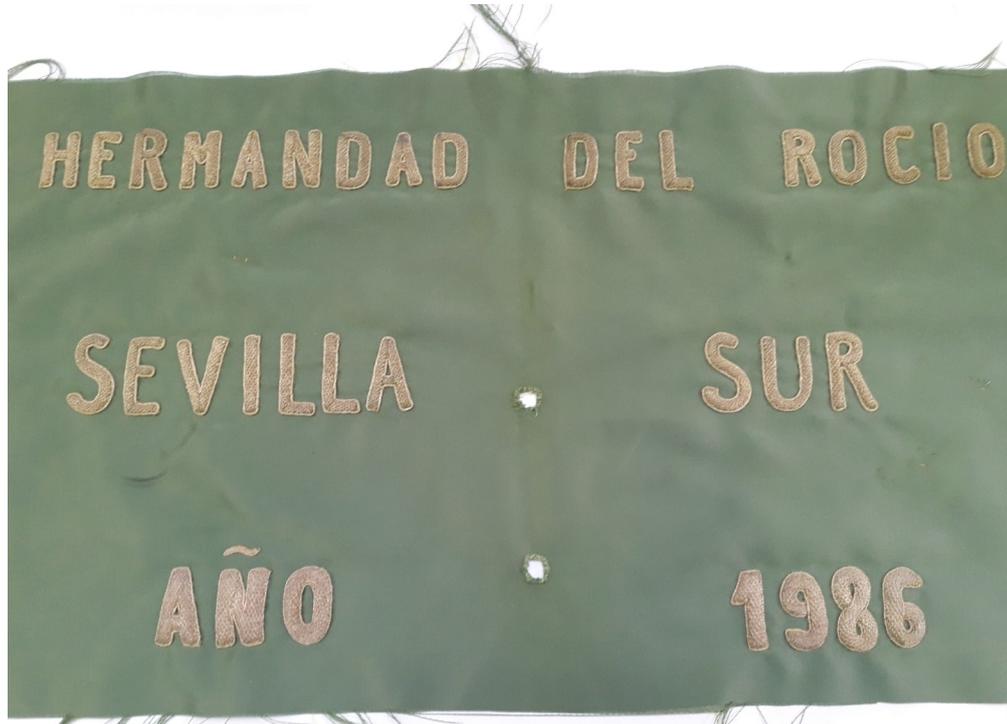
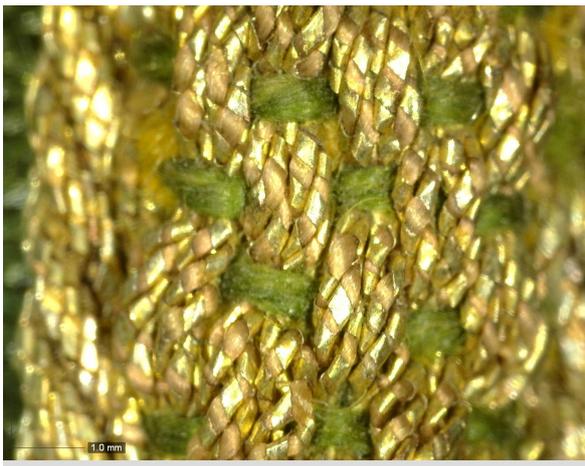
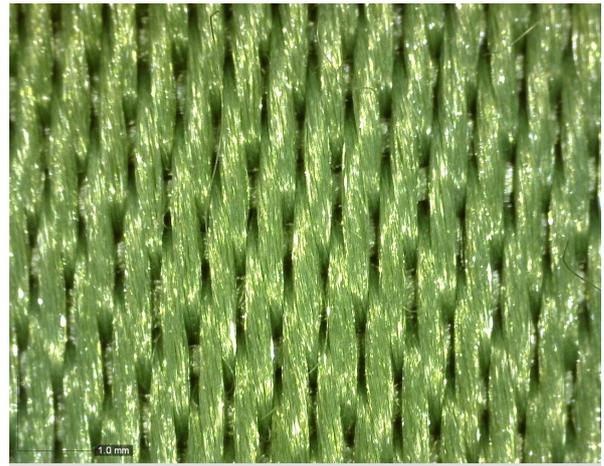
Figura III.24

INTERVENCIONES ANTERIORES. Fragmento del forro original y detalles del bordado realizado con torzales y técnica de setillos. El tejido base es un raso de color verde.

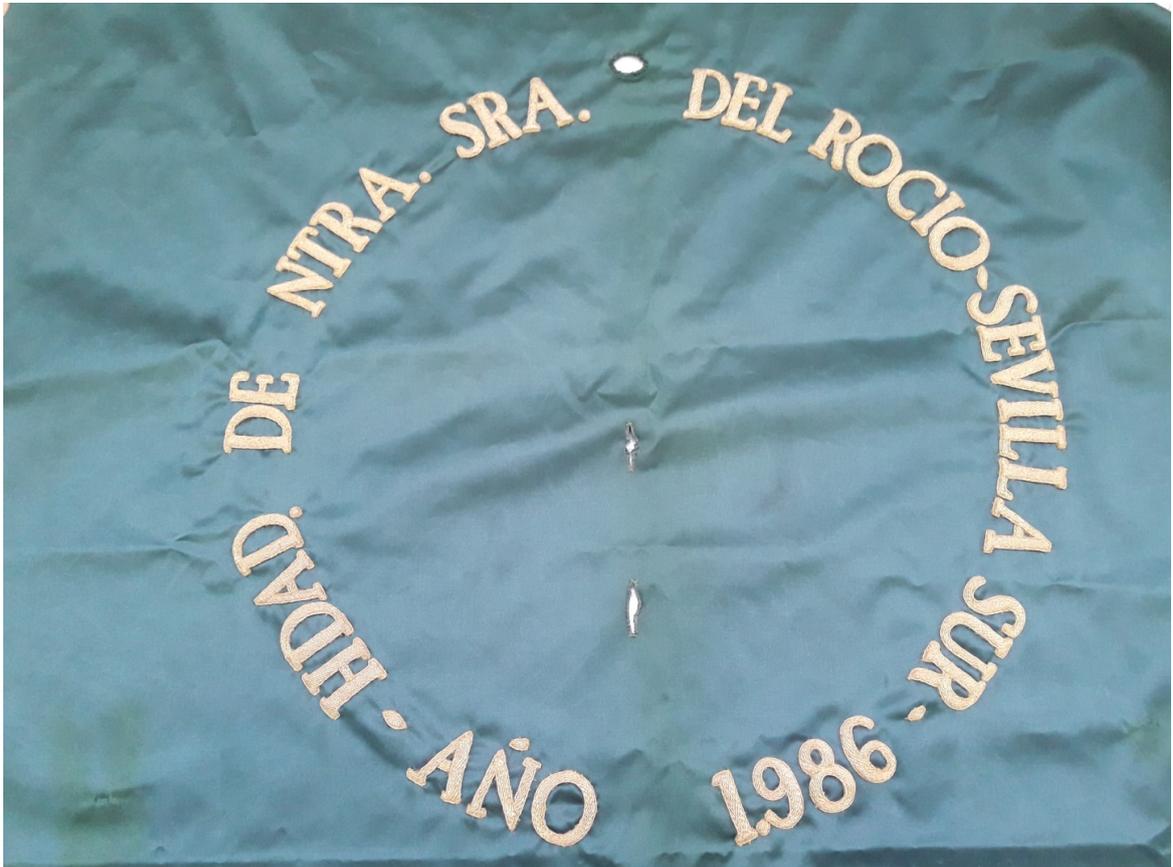
Figura III.25

INTERVENCIONES ANTERIORES. Detalle del segundo forro realizado en el Taller de bordados Fernández y Enríquez (Brenes).

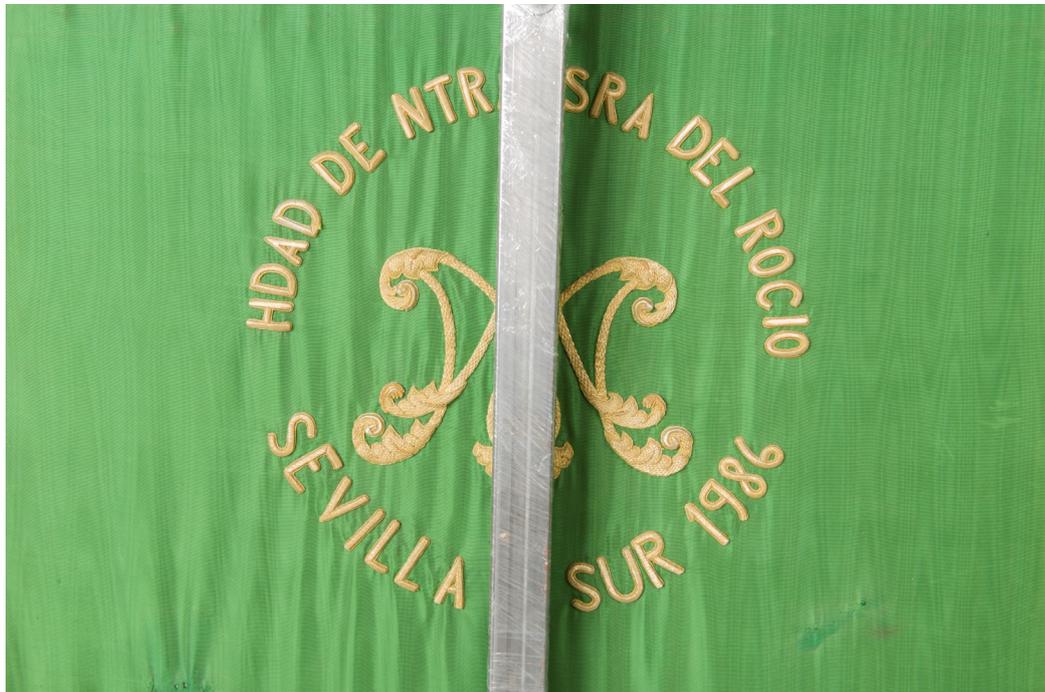
INTERVENCIONES ANTERIORES. Detalles de los bordados del forro actual realizado en el Taller de Sucesores de Elena Caro. Hilos muestra, torzales, moteados, hojillas, canutillos o lentejuelas. Técnicas de setillos, medias ondas, ladrillos, hojillas y cartulinas

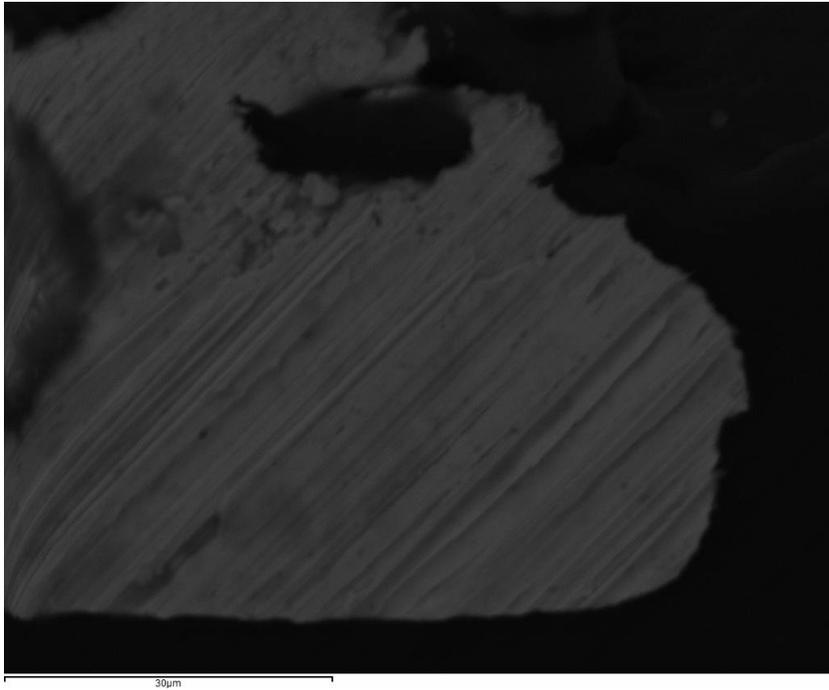
Figura 1. Imagen microscopio electrónico de barrido modo retrodispersado.

ROCQ1_ Hilo muestra dorado.

La composición del metal base es una aleación de plata bastante pura con un porcentaje de plata del 91,66 % y cobre del 8,34%.

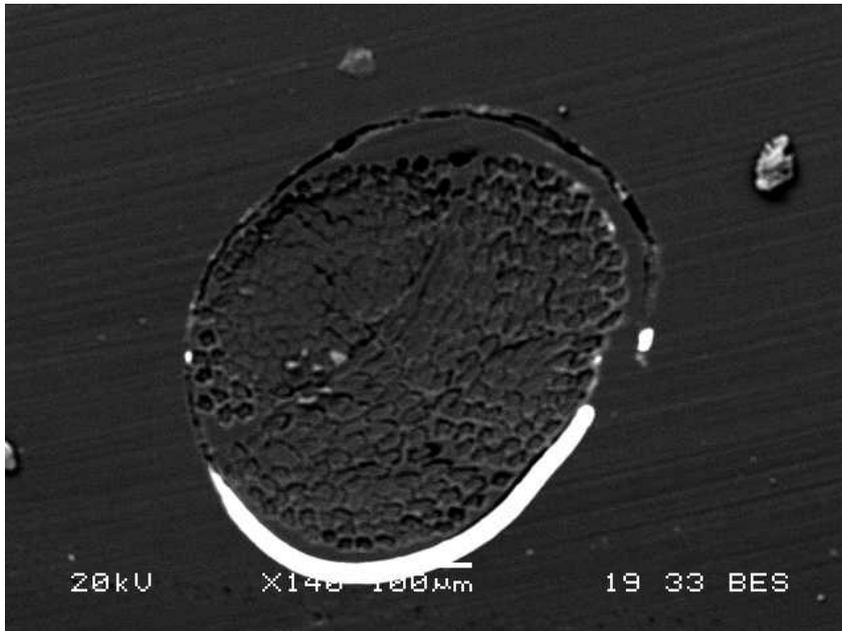
Figura 2. Imagen microscopio electrónico de barrido modo retrodispersado.

ROCQ2_ Hilo torzal dorado.

La composición del metal base es de plata pura.

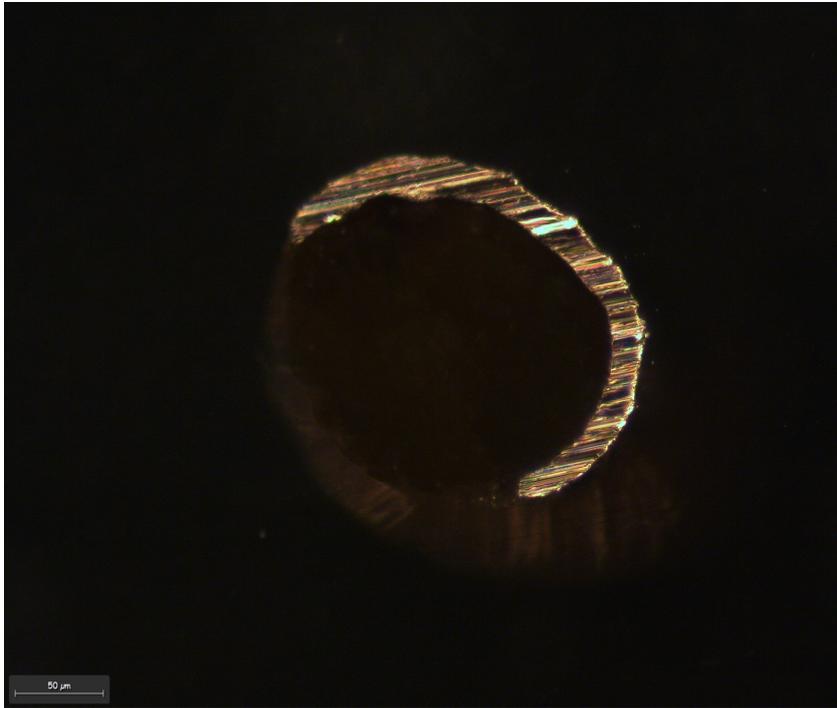
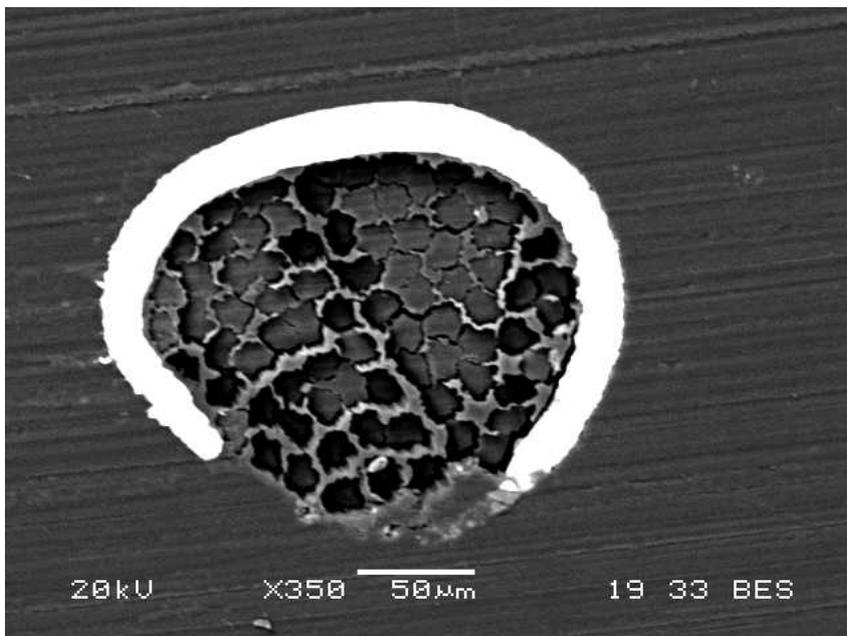
ROCQ3_ Hilo ondeado dorado.

La composición del metal base es de plata pura con un recubrimiento de oro puro.

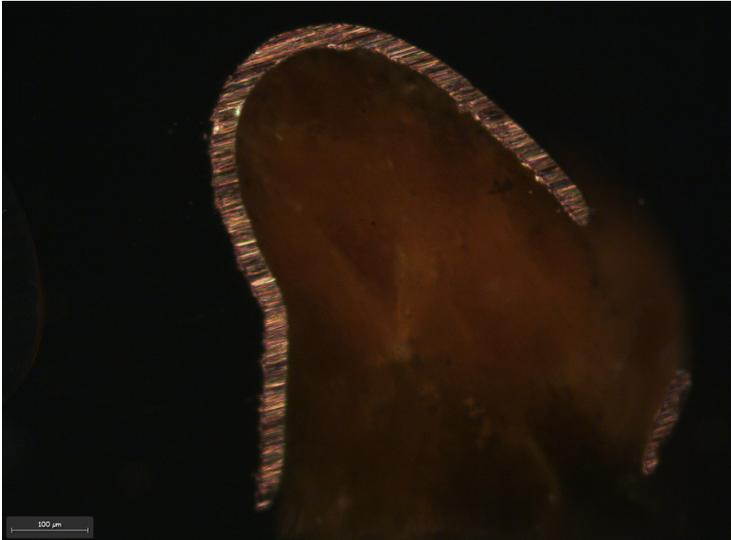
Figura 5. Imagen microscopio óptico luz reflejada

ROCQ4_ Hilo moteado dorado.

La composición del metal base es de cobre puro con un recubrimiento de 55,33% de cobre, 30,47% de plata y 14,20% de oro.
