ENTREGABLE FASE 2

GT2. CONSTRUCCIÓN Y TECNOLOGÍA

INVESTIGACIÓN TEÓRICA Y
CONSTRUCTIVA PARA EL PROYECTO DE
INVESTIGACIÓN **re-HABITAR Patrimonio
Contemporáneo y Tecnología**

[PROYECTO DE ACTUALIZACIÓN TECNOLÓGICA DEL
PATRIMONIO CONTEMPORÁNEO: VIVIENDA SOCIAL
DEL MOVIMIENTO MODERNO]

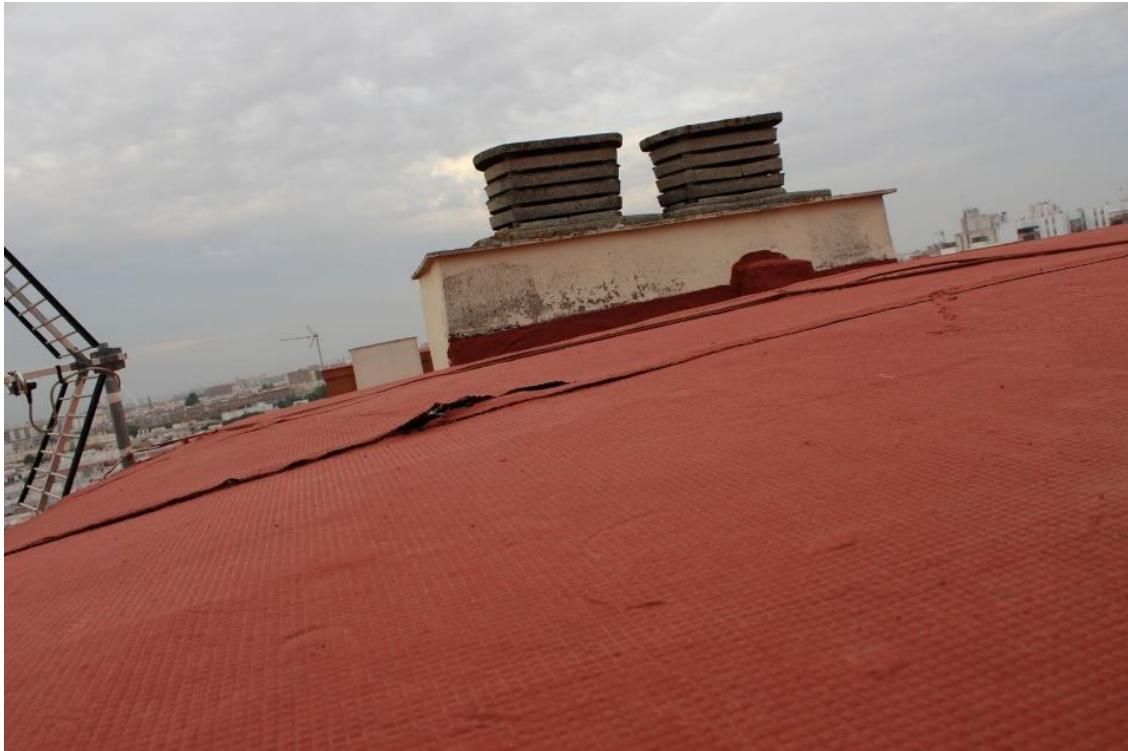
Fig. 21. Fotografía de la cubierta sobre el castillete de acceso a la cubierta del bloque 6, situado en la plaza de Riofrío. Fotografía tomada el 28 de noviembre de 2017.

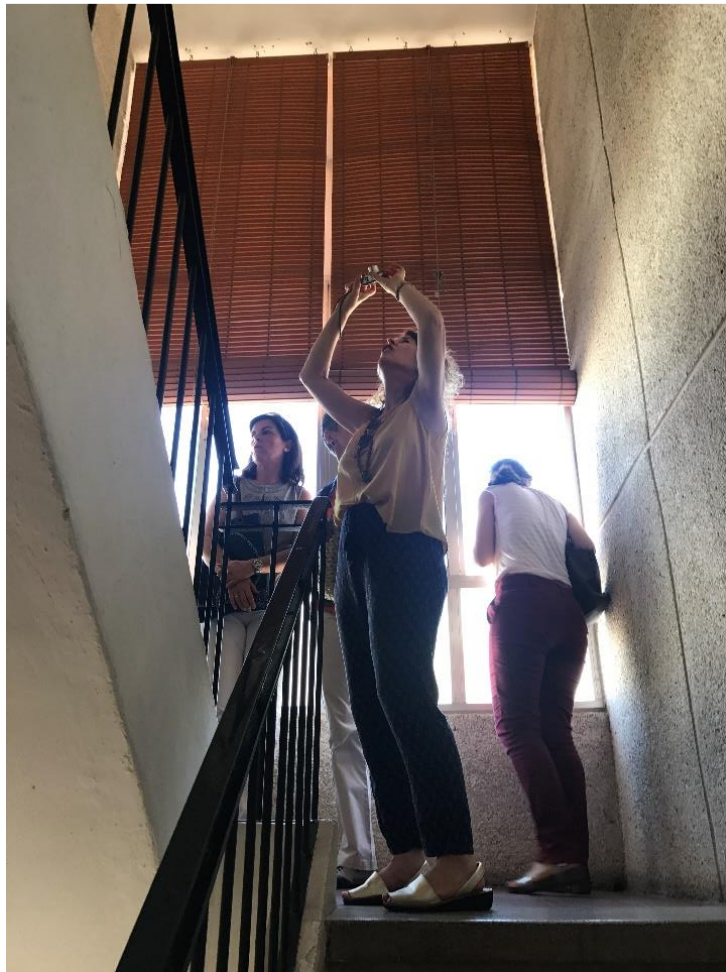
Fig. 22. Fotografía del núcleo de escaleras del bloque 6, situado en la plaza de Riofrío. Fotografía tomada el 28 de noviembre de 2017.

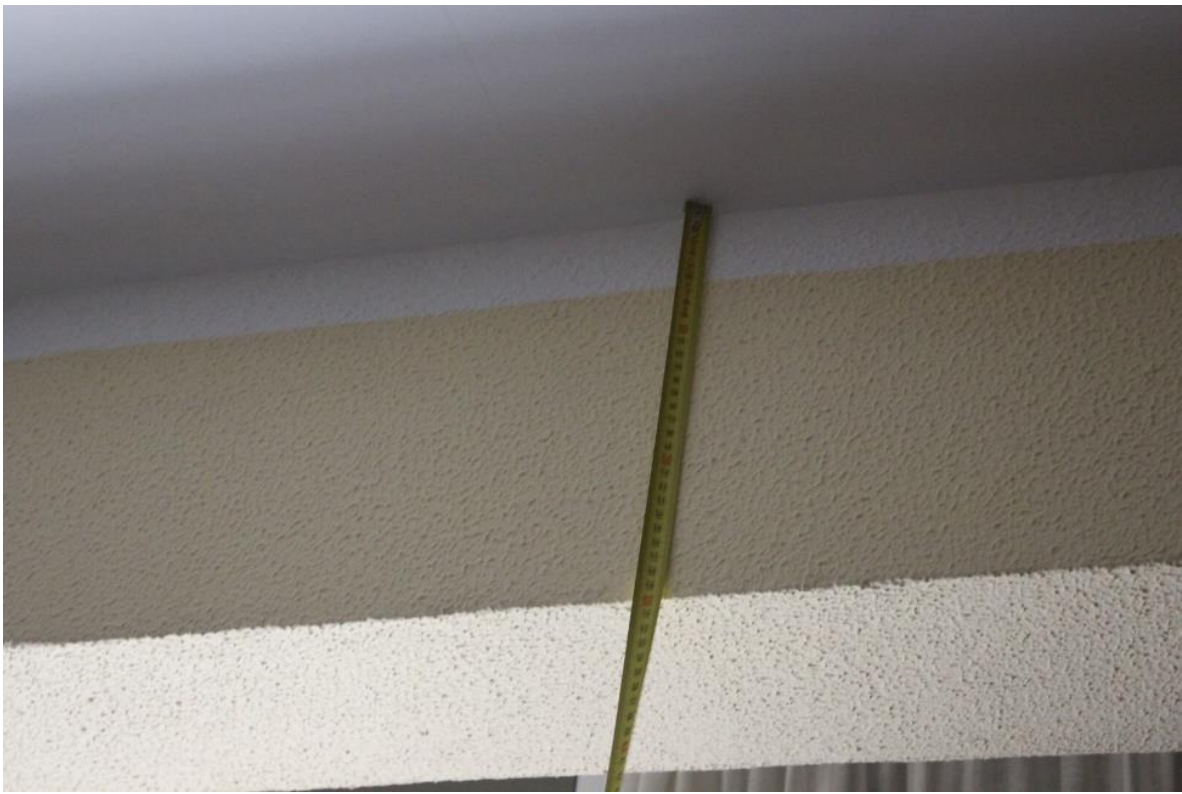
Fig. 23. Fotografía de medición del descuelgue de una viga en la sala de estar del piso 4ºA del bloque 6 situado en la plaza de Riofrío. Más allá de esta viga se encontraría el balcón según proyecto original, hoy día cerrado de acuerdo a las especificaciones en sección constructiva recogidas en el anejo gráfico (del grupo de ANEJOS B). Fotografía tomada el 28 de noviembre de 2017.

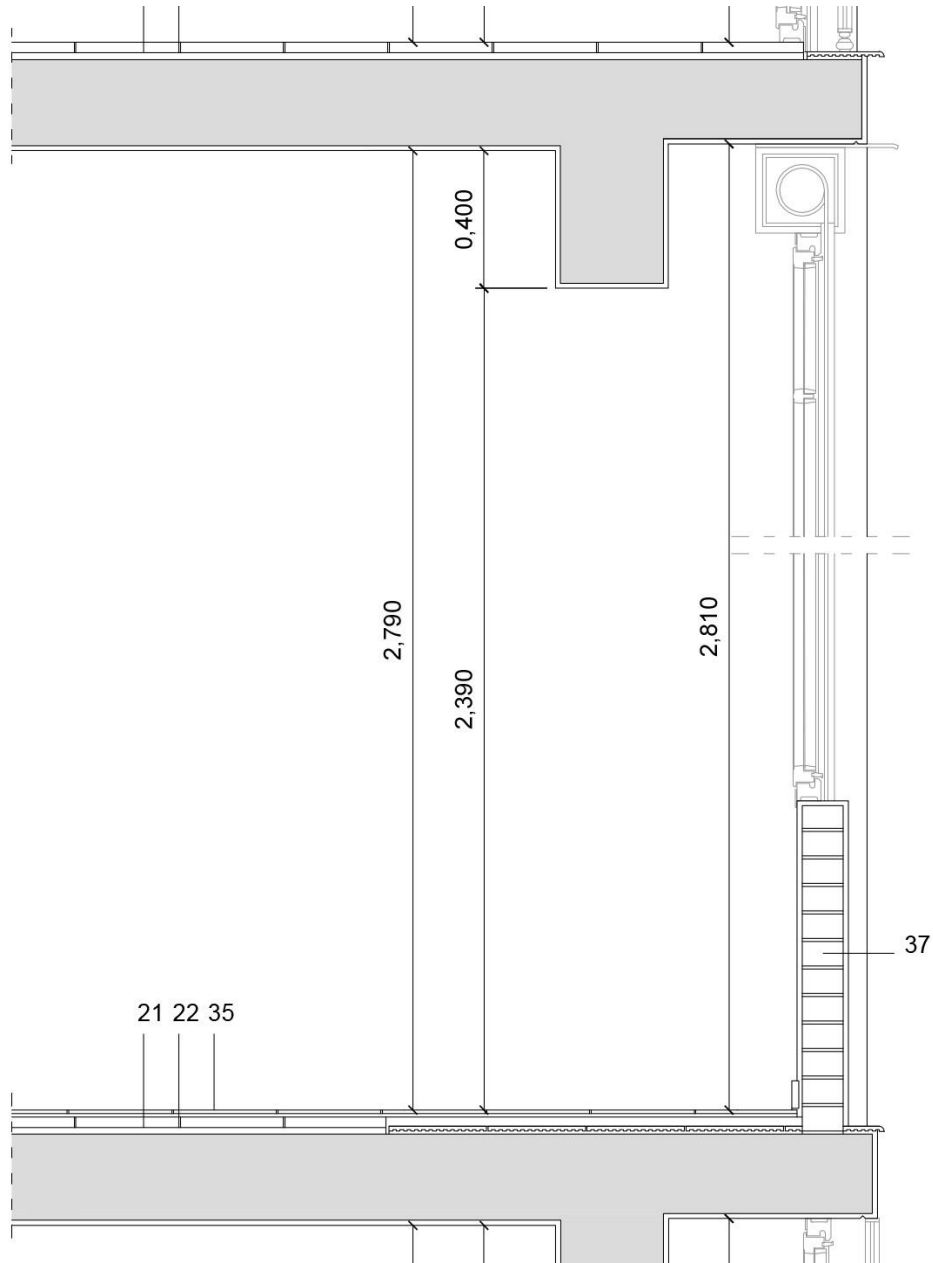
Fig. 27. Sección de un piso según su estado actual, donde se observa la diferencia de altura libre entre la zona de estar, y la zona que originalmente correspondía al balcón de la vivienda (más allá de la viga de descuelgue).

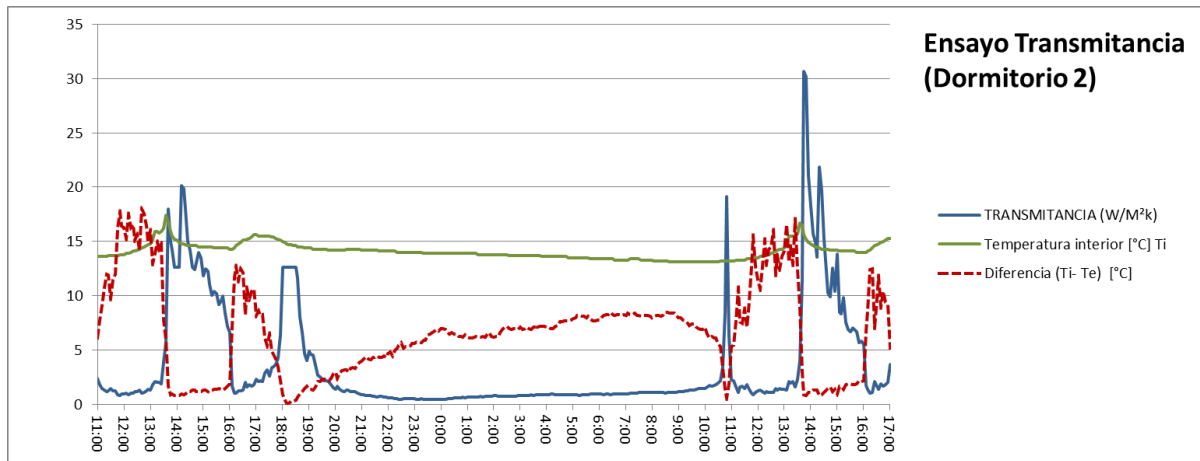
Fig. 40. Ensayo completo de transmitancia. 20 de Dic de 2017. 4ªA (Oeste)

Posteriormente, el **20 de Diciembre**, se realizan **dos ensayos simultáneos** en el piso 4ªA sobre dos de sus fachadas (Oeste y Norte). Como aproximación de partida para un ensayo realizado en el mes de Diciembre, se prevé que lo más probable sea recoger saltos térmicos adecuados (12-15°C) entre interior y exterior durante las horas de la noche. Sin embargo, como se observa en las gráficas (Figura 40 y Figura 41) los datos que se obtienen de los primeros ensayos no confirman esta hipótesis inicial y sólo durante determinadas horas de la tarde en la fachada Oeste se producen las circunstancias adecuadas para el cálculo. Se puede observar cómo en la gráfica de la Sala de Estar (Norte) no se produce en ningún momento un salto térmico superior a 10º.

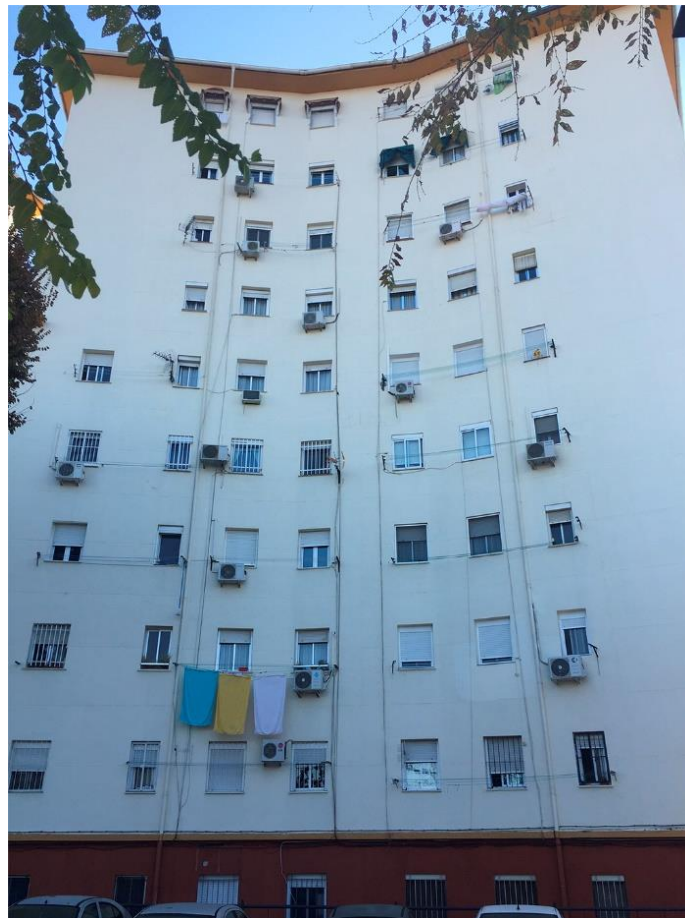
La utilización de este tipo de sistemas de acondicionamiento térmico conlleva un deterioro de la imagen de las fachadas del edificio, pues todas las unidades exteriores de los equipos instalados se ubican bajo las ventanas de las estancias a las que sirven (Fig. 18).

Fig. 18. Fachada noroeste de la torre residencial sujeto de estudio

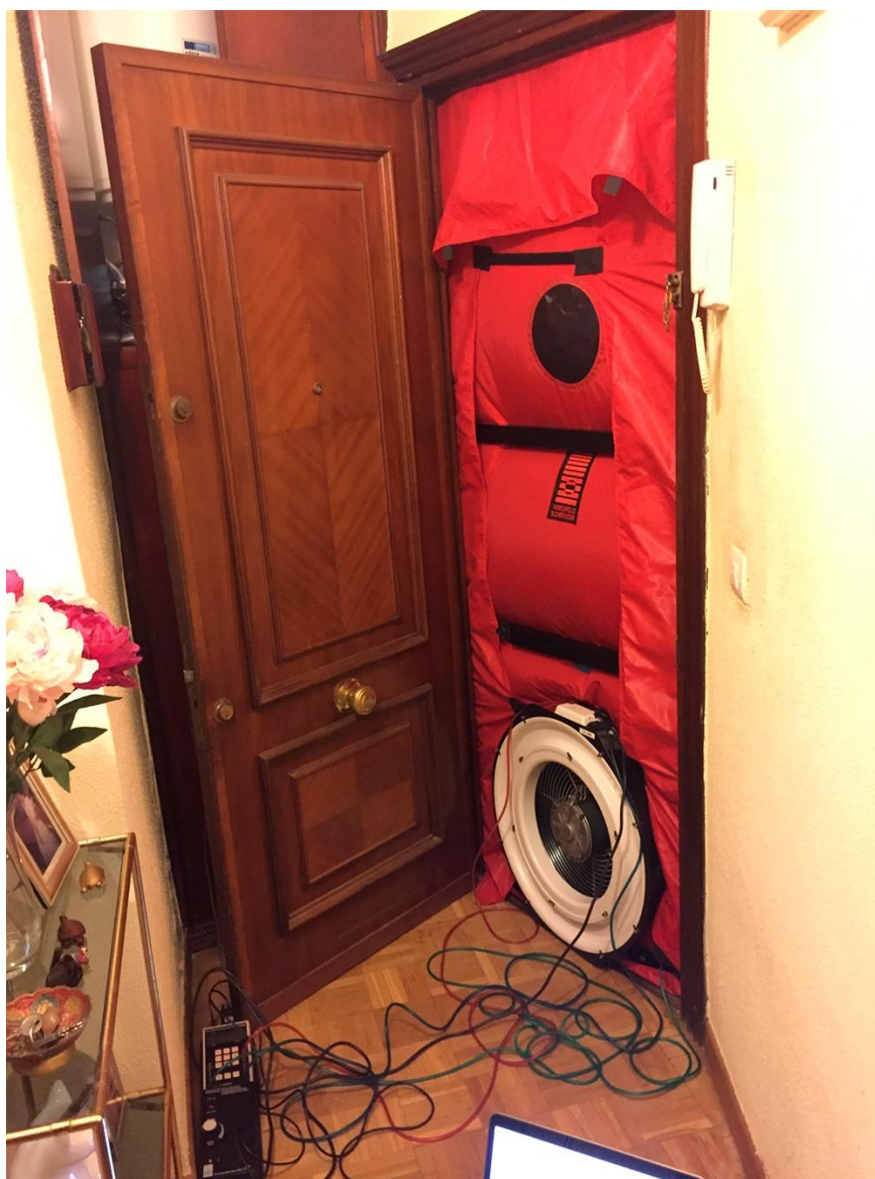
Fig. 49. Instalación del equipo Blower Door para el ensayo de permeabilidad al aire

Los resultados de los de ensayos de despresurización llevados a cabo en las dos viviendas representativas muestran que, en ambos casos, los valores de permeabilidad al aire obtenidos son de tipo medio, según las categorías establecidas en la normativa EN-ISO 137900 (Tabla 2). A partir de los valores obtenidos de los parámetros V50 y n50, se ha realizado una estimación aproximada de la tasa de renovación a la presión atmosférica que se ha indicado es esa misma tabla.

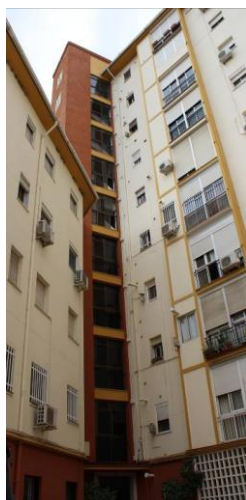
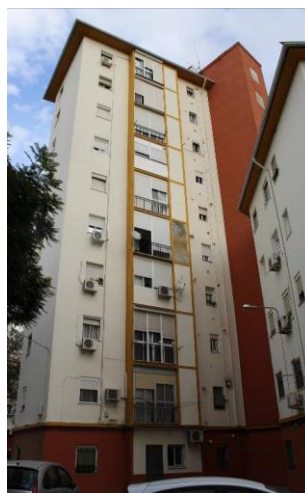
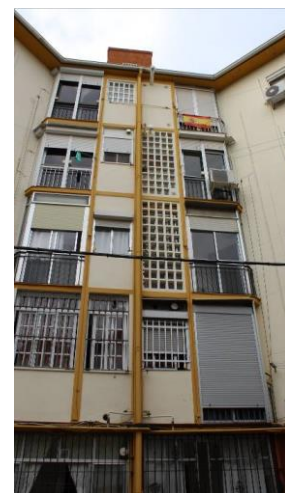
Fig. 50 Vistas de la fachada exterior al interior de la plaza.

- Cierre de las escaleras en toda su altura: Se puede observar en los planos de los alzados originales que las cajas de las escaleras estaban abiertas al exterior. Se ha incorporado un cierre de aluminio y vidrio en todos los bloques. (Fig 45 y Fig 46 y Fig 47).

- Apertura de huecos en fachada e incorporación de elementos de instalaciones, como aires acondicionados colgados en el exterior. (Fig 46).
- Cierre de los balcones originales y ampliación de la estancia colindante. No existe ninguna configuración de balcón en su estado original. Todas las viviendas han incorporado el balcón a la superficie útil de la vivienda. Esto conlleva la incorporación de un cierre en el plano de fachada así como la con la demolición, en algunos casos, de la celosía de ventilación reticular que daba a la zona de la cocina. (Fig 45)

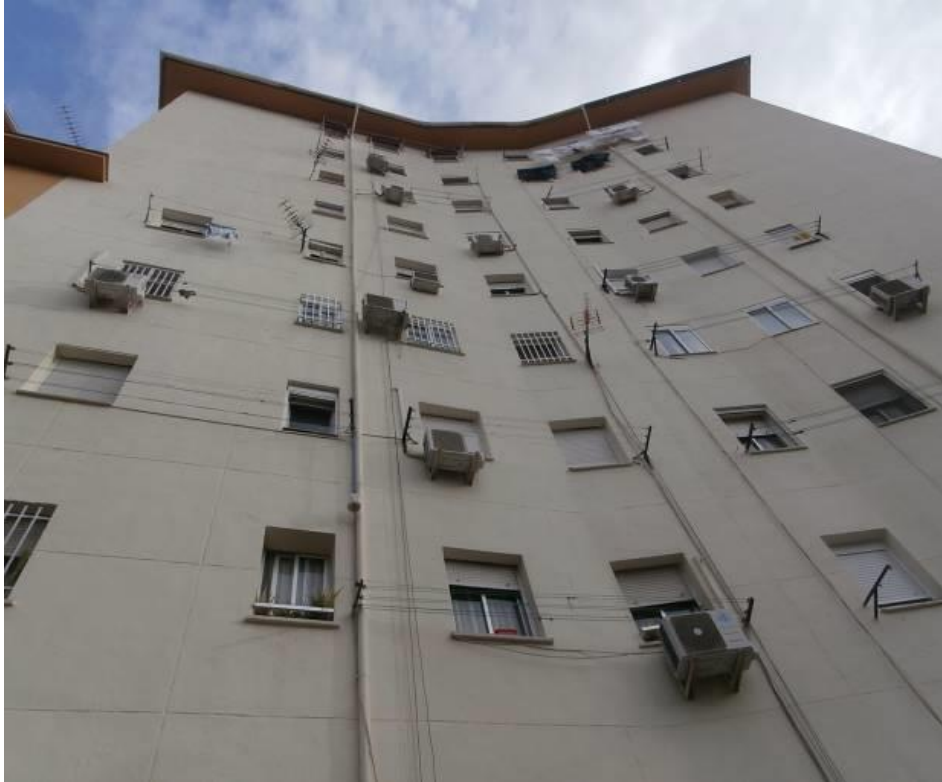
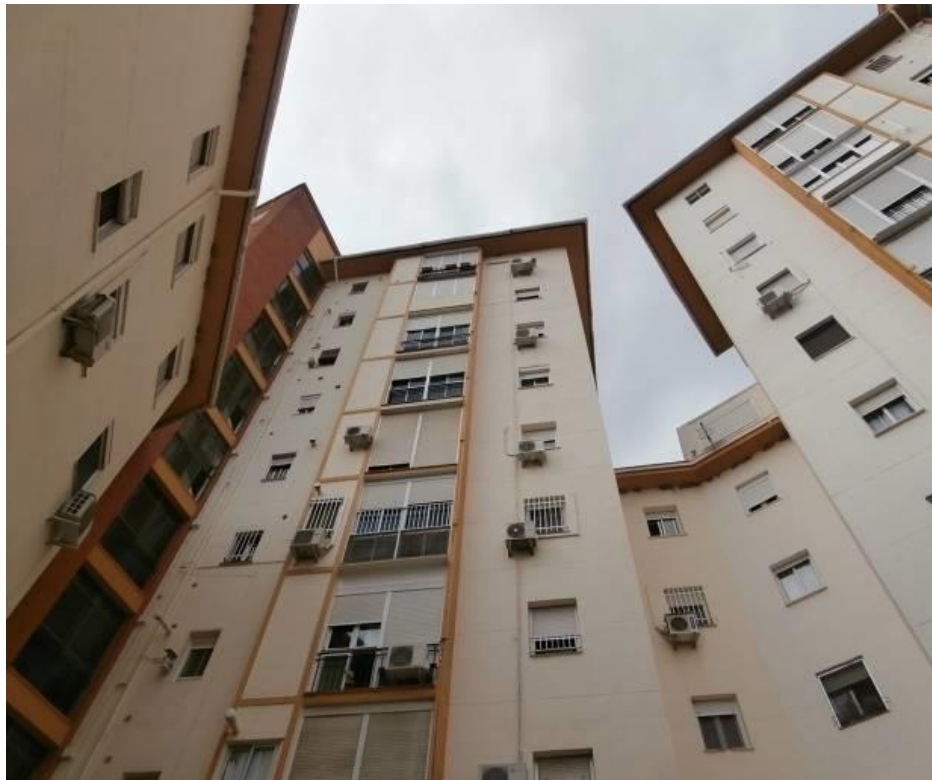
Fig. 51 Vistas de la fachada y el voladizo donde se aprecia la canalización para aguas pluviales.

- Colocación de canalización exterior vista en el borde del voladizo y por el exterior de la fachada para evitar el vertido libre y la conducción de las aguas pluviales hacia la red de saneamiento. (Fig. 46 y 49)

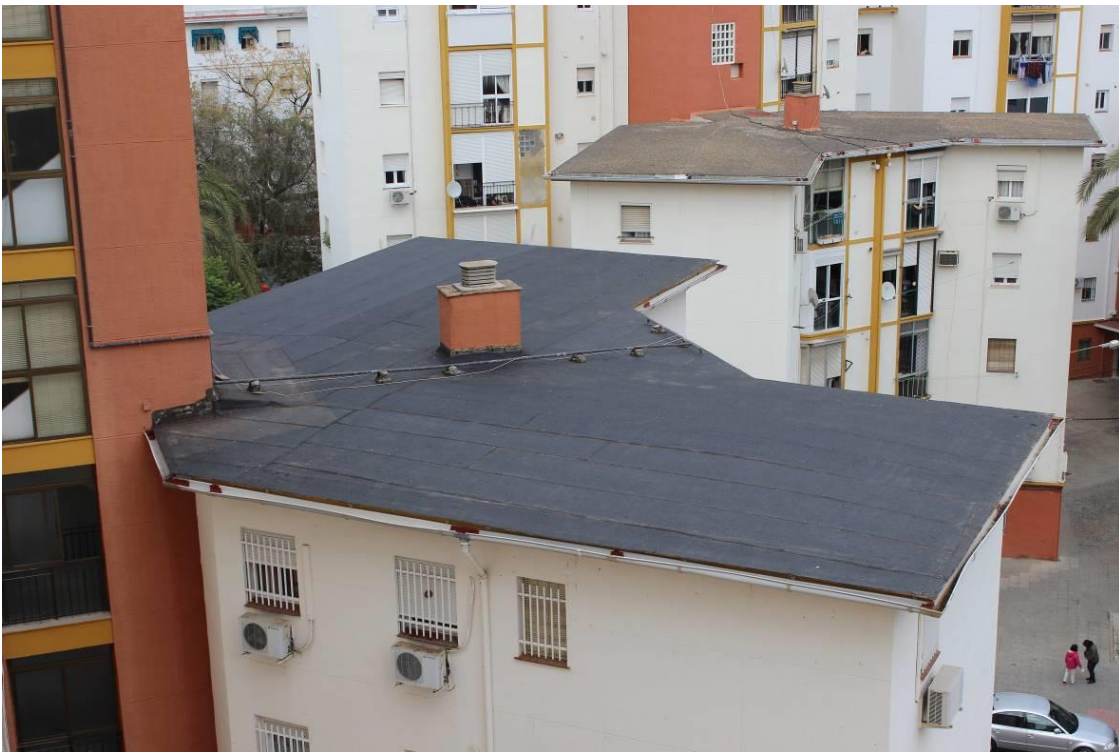
Fig. 54 Fotografía del estado actual de la cubierta de otros bloques.

| FICHA 1.3.1 | DESCRIPCIÓN DE LA EDIFICACIÓN: CUBIERTA | | DATOS GRÁFICOS |
|---|---|--|---|
| | Otros comentarios: Impermeabilización posterior de torres altas mediante lámina impermeabilizante autoprottegida con aluminio gofrado, y pintura de clorocaucho con malla de fibra de vidrio. En las torres bajas, sobre la lámina autoprottegida con aluminio gofrado se aplica una capa de asfalto entre 2-3 cm de espesor, a modo de protección adicional. | | |

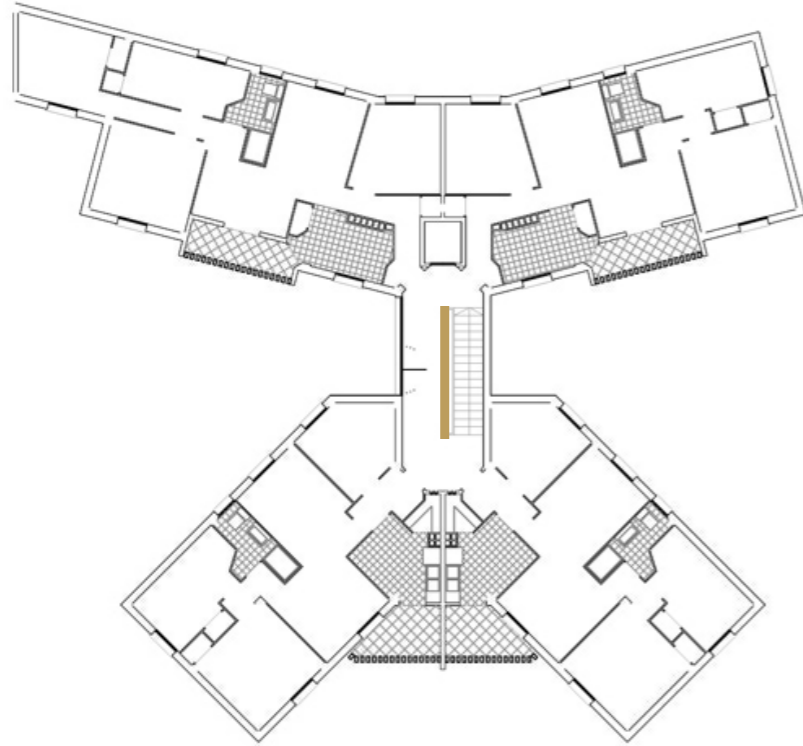
Imagen de lesión: 3.02 D Fisura (1)

| FICHA 2.2 | | PLAN DE MUESTRO DE UNIDADES PRIVATIVAS | | | | | | | |
|--|---|--|--|---|---|---|---|---|---|
| Observaciones El muestreo realizado tiene un tamaño de lote muy pequeño, no obstante no se han encontrado lesiones en el interior de las unidades privativas. Como excepción se ha localizado una fisura en la planta baja del vestíbulo del bloque visitado. | | | | | | | | | |

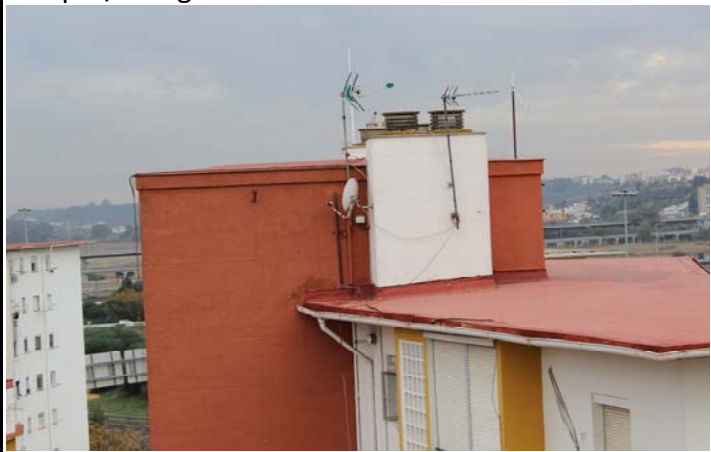
| FICHA 1.3.2 | DESCRIPCIÓN DE LA EDIFICACIÓN: CUBIERTA | | DATOS GRÁFICOS |

| FICHA 1.3.2 | DESCRIPCIÓN DE LA EDIFICACIÓN: CUBIERTA | | DATOS GRÁFICOS |
|--|---|---|---|
| | Cubierta no transitable andaluza con doble capa de ladrillo taco y solería de ladrillo fino. | Mortero de carbonilla, mortero bastardo o yeso negro, mortero de cemento, ladrillo taco o coriano (22x11x4,5 cm), ladrillo fino (14x28x1,2 cm). | |
| | Datos constructivos: Cubierta original con formación de pendiente de mortero de carbonilla (espesor máx. en torno a 24 cm), con doble capa de ladrillo taco o coriano (capa inf. cogida con mortero bastardo o yeso negro, capa sup. con mortero de cemento), y solería de ladrillo fino cogida con mortero de cemento. | | |

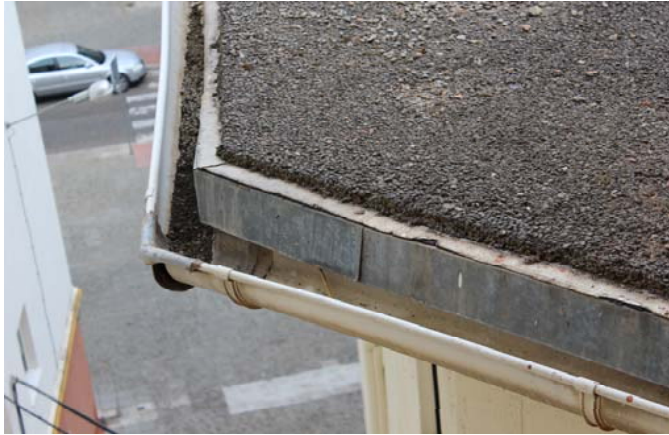
| FICHA 1.3.3 | DESCRIPCIÓN DE LA EDIFICACIÓN: CUBIERTA | DATOS GRÁFICOS | | | | |

| FICHA 1.3.3 | DESCRIPCIÓN DE LA EDIFICACIÓN: CUBIERTA | DATOS GRÁFICOS | | | | |
|--|--|---|---|--|---|---|
| | Encuentro con canalón mediante pliegue de lámina asfáltica autoprotegida plegada / vierteaguas de acero galvanizado. | Lámina asfáltica autoprotegida con aluminio gofrado, con pintura de clorocaucho y malla de fibra de vidrio (torre PB+9) / Vierteaguas de acero galvanizado (torre PB+4) | | | | |

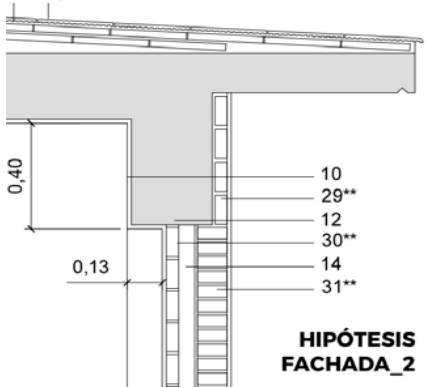
| FICHA 1.4.2 | DESCRIPCIÓN DE LA EDIFICACIÓN: CERRAMIENTOS | | DATOS GRÁFICOS |
|--|--|---|---|
| Encuentros de fachadas con pilares y forjados (puentes térmicos) | Tipología Emparchados según hipótesis constructivas (planos 09-10, anejo gráfico) | Materiales Mortero de cemento (densidad entre 1600-1900 Kg/m3) y ladrillo cerámico coriano (22x11x4,5 cm) / ladrillo cerámico taco (24x12x5 cm). | Croquis/Fotografía |
| | Datos constructivos: Emparchado de cantos de forjado con ladrillo cerámico macizo taco o coriano (22x11x4,5-5,5 cm / 24x12x5 cm), cogido con mortero de cemento (densidad= 1600 - 1900 Kg/m3), y enfoscado de mortero de cemento, espesor total= 6 - 7 cm. | | |

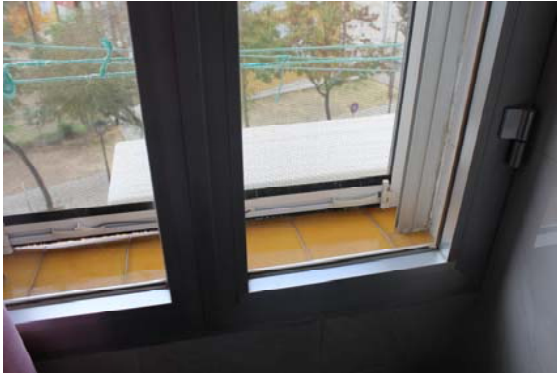
| FICHA 1.4.3 | DESCRIPCIÓN DE LA EDIFICACIÓN: CERRAMIENTOS | DATOS GRÁFICOS |
|---|--|--|
| <p>Carpinterías y vidrios</p> | <p>Tipología y materiales de carpintería: Ventanas de aluminio con hoja sencilla de vidrio (e= 4 mm) observadas en las viviendas visitadas, en sustitución de las originales, probablemente de madera y hoja sencilla.</p> | <p>Croquis/Fotografía</p> |

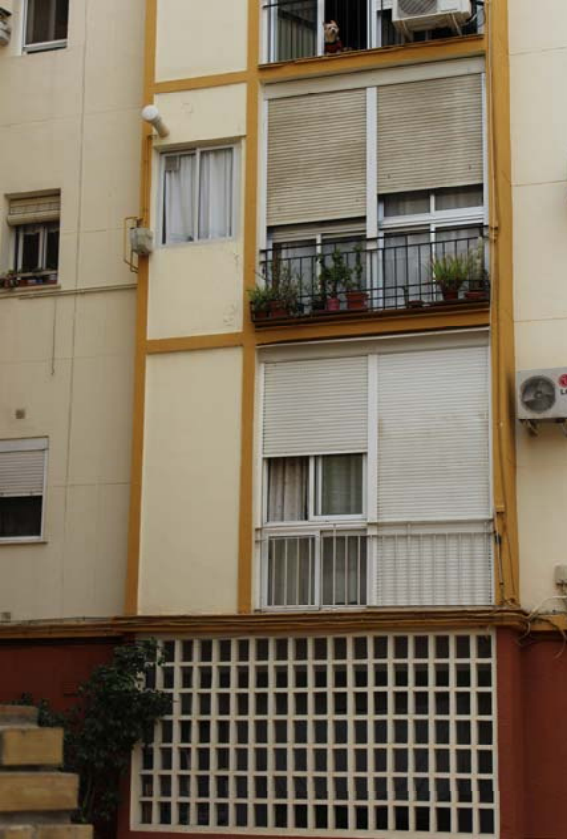
| FICHA 1.4.4 | DESCRIPCIÓN DE LA EDIFICACIÓN: CERRAMIENTOS | DATOS GRÁFICOS |
|---|--|---|
| Balcones, terrazas, cierros | <p>Tipología Materiales</p> <p>Balcones originales mediante proyección del forjado sobre la fachada (70cm de vuelo), cerrados parcialmente con celosía de ladrillo taco (proyecto original).</p> | <p>Croquis/Fotografía</p> |
| | <p>Otros comentarios: Actualmente los balcones han sido cerrados mediante distintos sistemas según iniciativa de cada propietario. La mayoría de los balcones han sido cerrados mediante acristalamiento con carpinterías de aluminio de hojas correderas (vidrio sencillo), en algunos casos de altura 2,10 m (aprox.), y en otros de 1,20 m.</p> | |

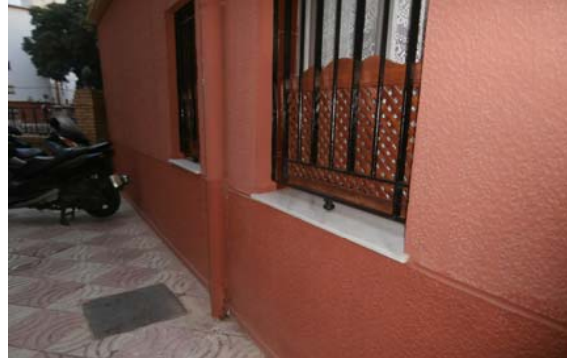
| FICHA 1.4.4 | DESCRIPCIÓN DE LA EDIFICACIÓN: CERRAMIENTOS | DATOS GRÁFICOS |
|---|--|---|
| Rejas, lamas, brise soleil | <p>Tipología Materiales</p> <p>Rejas de forja en ventanas de planta baja y balcones. Elementos de celosía en balcones (se conservan en pocos casos), de ladrillo de taco.</p> | <p>Croquis/Fotografía</p> |

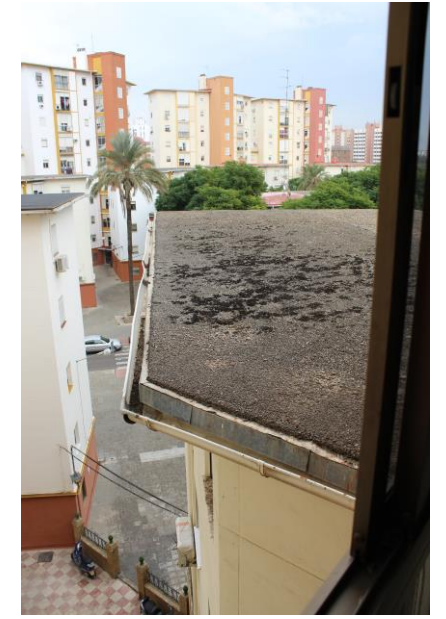
Anejo cub. 7

| CUBIERTAS | | | | | | | |
|---|--|---|---|---|---|---|---|
| | Lesiones en capa de protección (solería) | Grietas y fisuras, roturas | - | | Lesiones en capa de protección reparadas mediante lámina asfáltica autoprottegida y pintura de clorocaucho. Aparición de musgo por acumulación de agua. | NO OBSERVADAS | N.P. |
| | | Biodeterioro | 3. Puntual | Anexo cub. 7 | | | |
