MEMORIA FINAL DE INTERVENCIÓN

CRISTO DE LA VERA CRUZ

**IGLESIA DE STA. MARÍA DE GRACIA.
GELVES. SEVILLA.**

Octubre de 2015

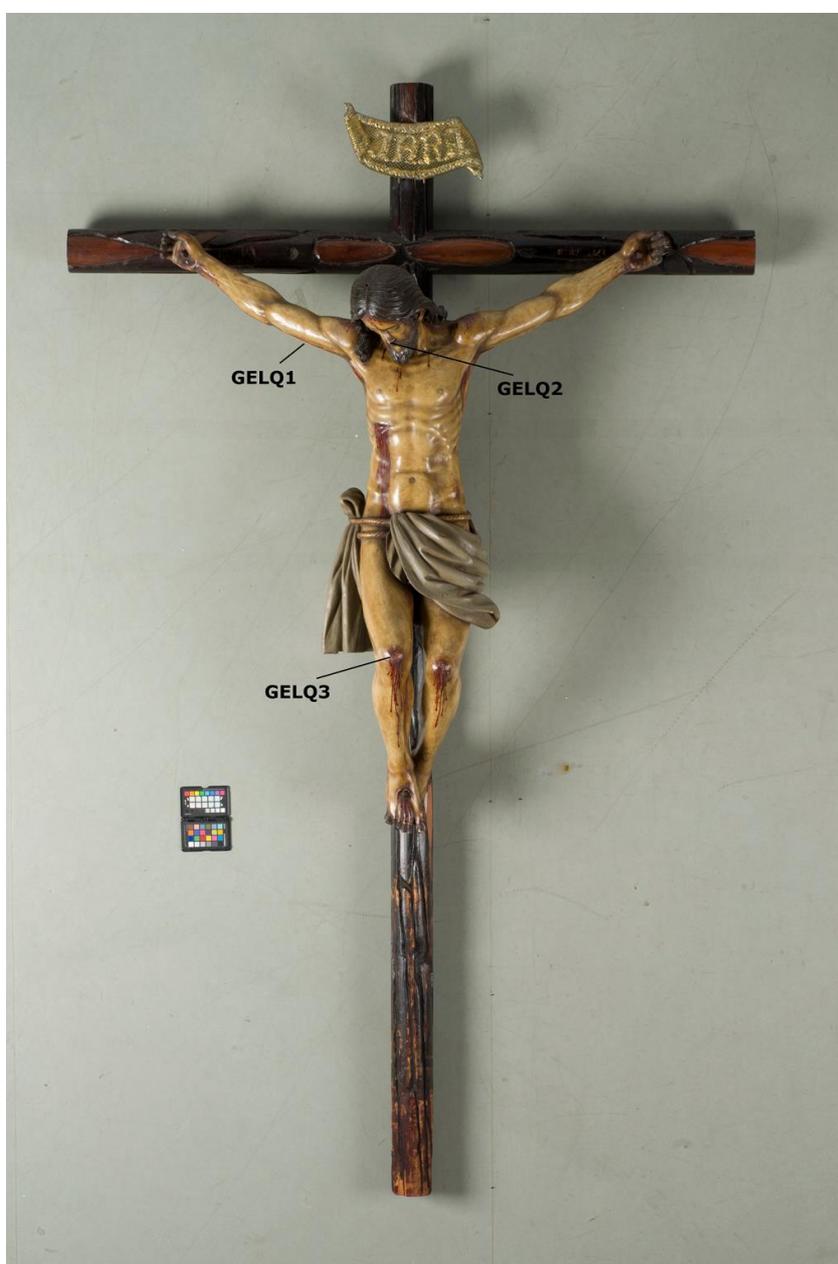
Fig. 1. Localización de las muestras analizadas.

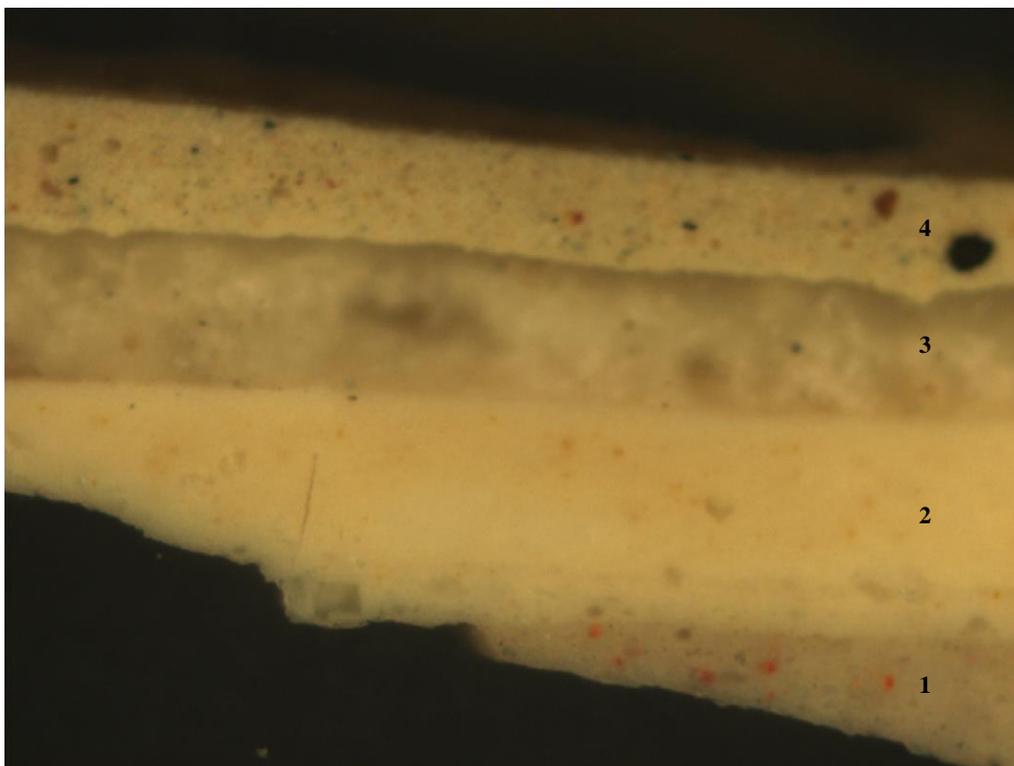
Descripción: Carnación de la zona del brazo izquierdo (figura 2).

Figura 2. Estratigrafía de la muestra GELQ1 observada mediante microscopio óptico (X20).

- 1) Capa de color blanco con granos naranjas y negros. El espesor máximo medido es de aproximadamente de 100 μm . En su composición se identifica mayoritariamente blanco de plomo con granos de bermellón, calcita y carbón. También se identifican granos de cuarzo como impurezas.
- 2) Capa de color blanco. Su espesor mide 105 μm . Está compuesta por blanco de plomo, granos de tierras rojas poco abundantes y granos de cuarzo.
- 3) Capa de color blanco cuyo espesor mide 72 μm . Está compuesta por granos de calcita y dolomita (carbonato cálcico magnésico).
- 4) Capa de color blanco con granos naranjas y negros. El espesor medio medido es de 55 μm . Está compuesto por calcita y blanco de plomo principalmente, acompañado por granos de tierras rojas en pequeñas cantidades y blanco de cinc.

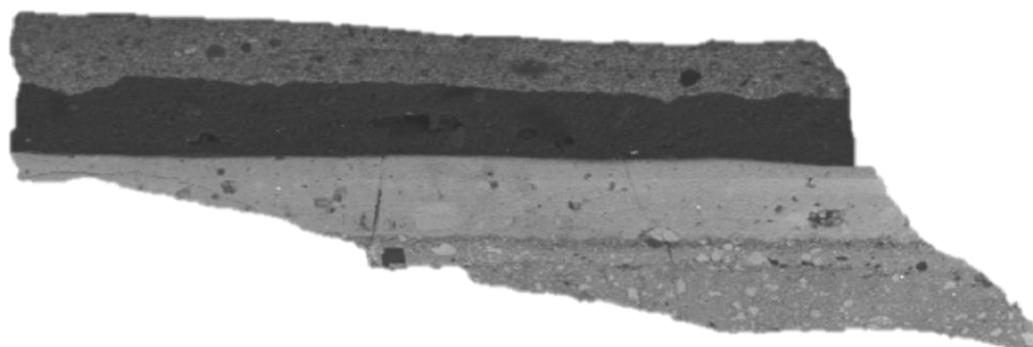
Figura 3. Estratigrafía de la muestra GELQ1 observada mediante microscopio electrónico de barrido.

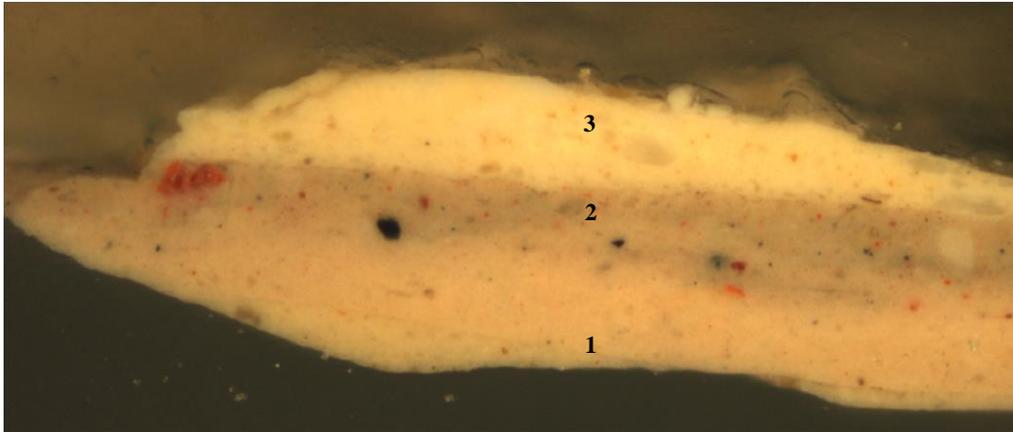
Muestra: GELQ2**Descripción:** Carnación tomada de la nariz.

Figura 4. Estratigrafía de la muestra GELQ2 observada mediante microscopio óptico (X20).

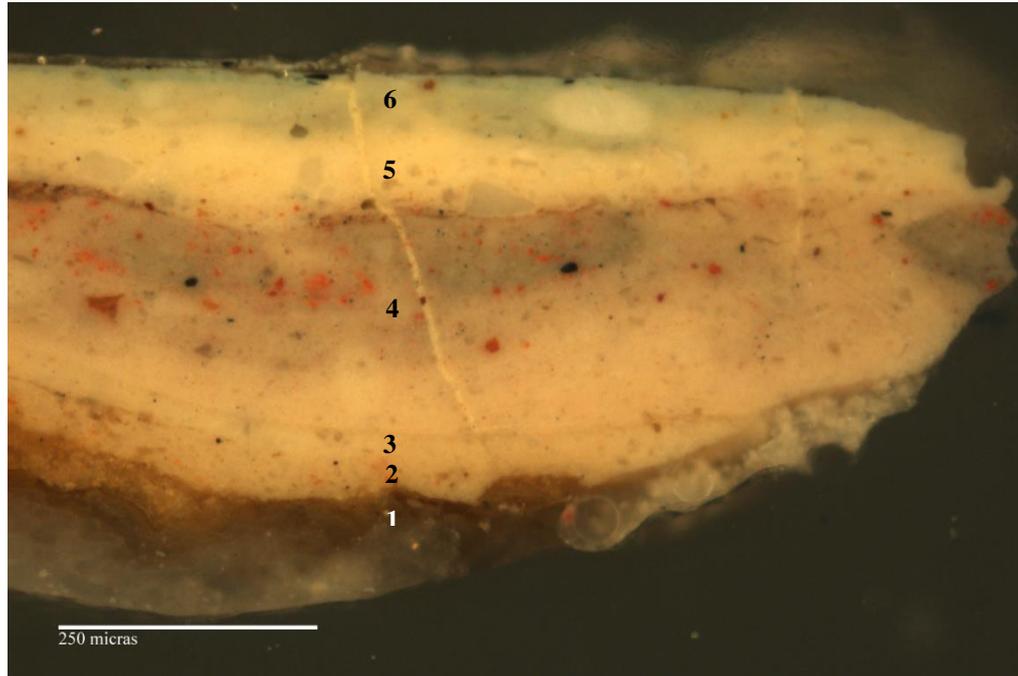
Descripción: Carnación tomada de la rodilla izquierda.

Figura 5. Estratigrafía de la muestra GELQ3 observada mediante microscopio óptico (X20).

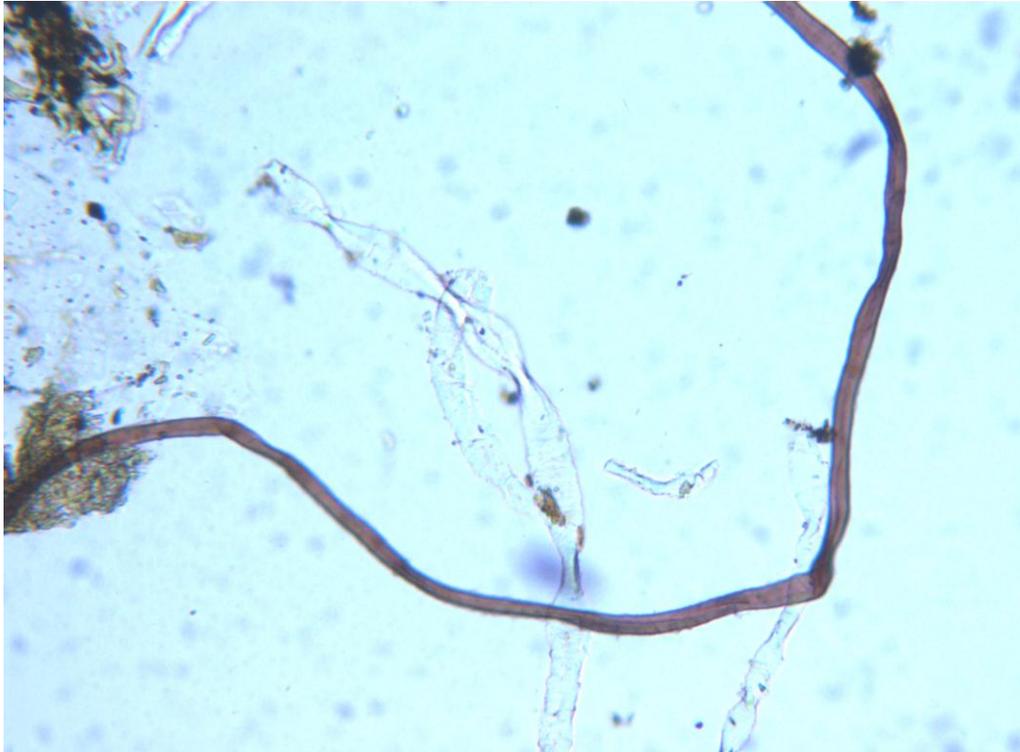
Al aplicar el colorante de Herzberg se tiñen las fibras de color rojo vinoso (ver figura 1), lo que indica que se trata de *pasta de trapo* constituida por fibras de algodón.

Figura 1. Fibra de algodón. Microscopio óptico con luz transmitida, 100X.

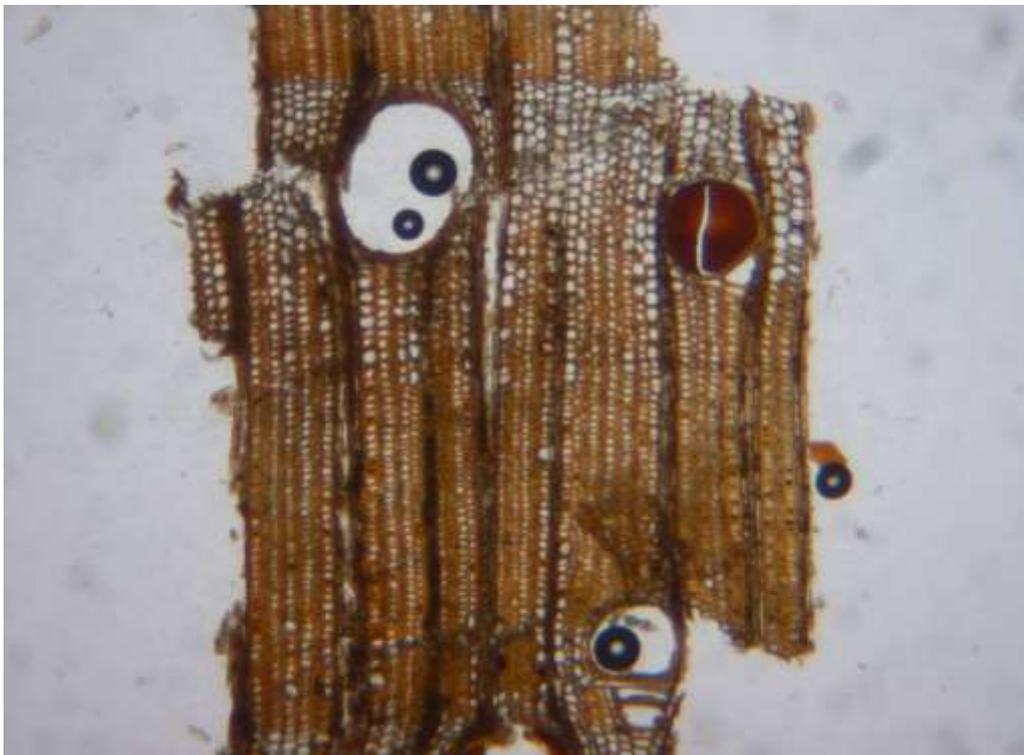
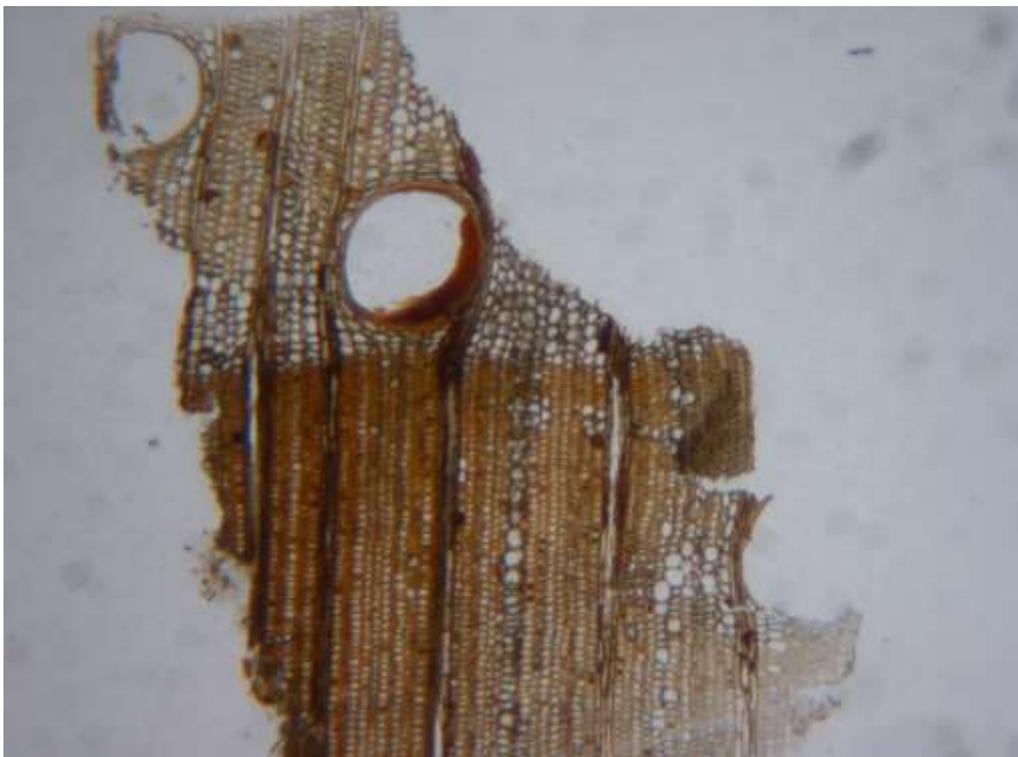
A) Sección transversal (Fotos 1 y 2):

En base a dichas características anatómicas, las tres muestras analizadas se han determinado taxonómicamente como madera de la especie **Cedrela odorata L.**

Foto 1. M2, sección transversal, 25X.

Foto 2. M3, sección transversal, 25X.

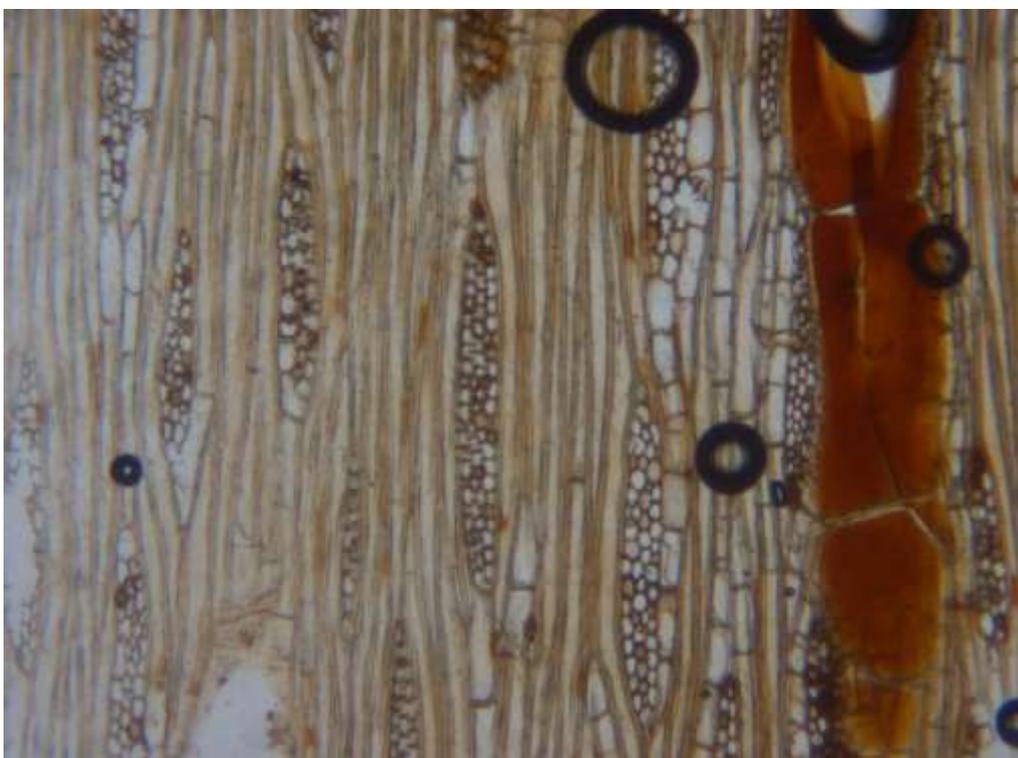
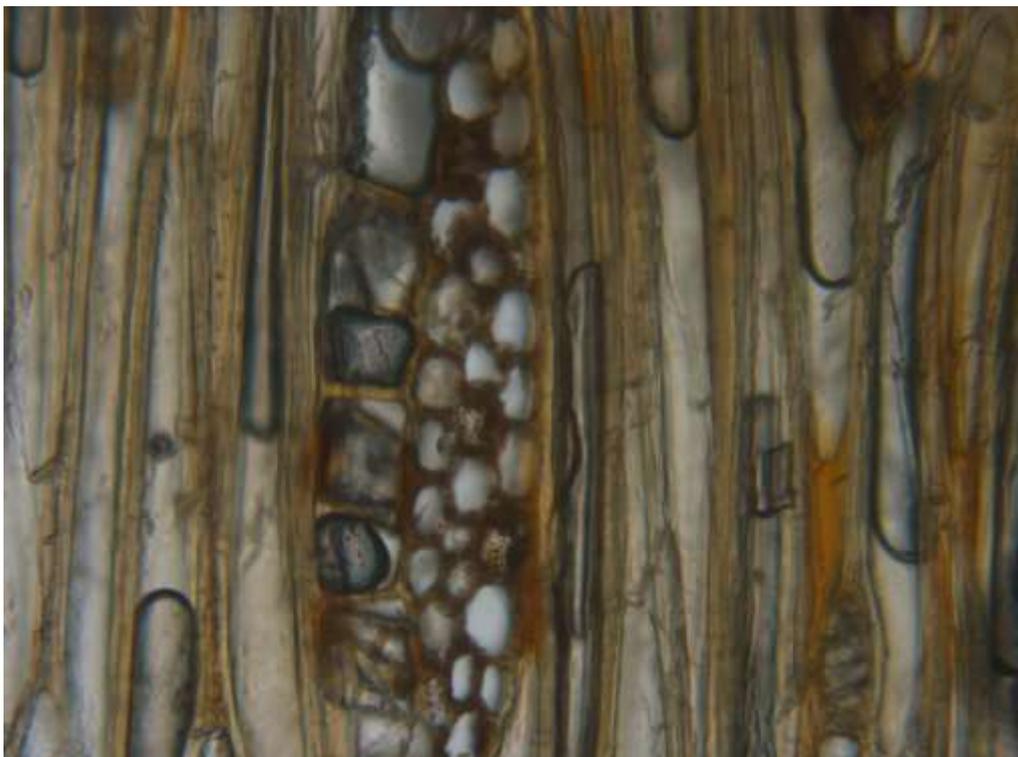
B) Sección tangencial (Fotos 3 y 4):

Foto 3. M2, sección longitudinal tangencial, 100X.

Foto 4. M1, sección longitudinal tangencial, 200X.

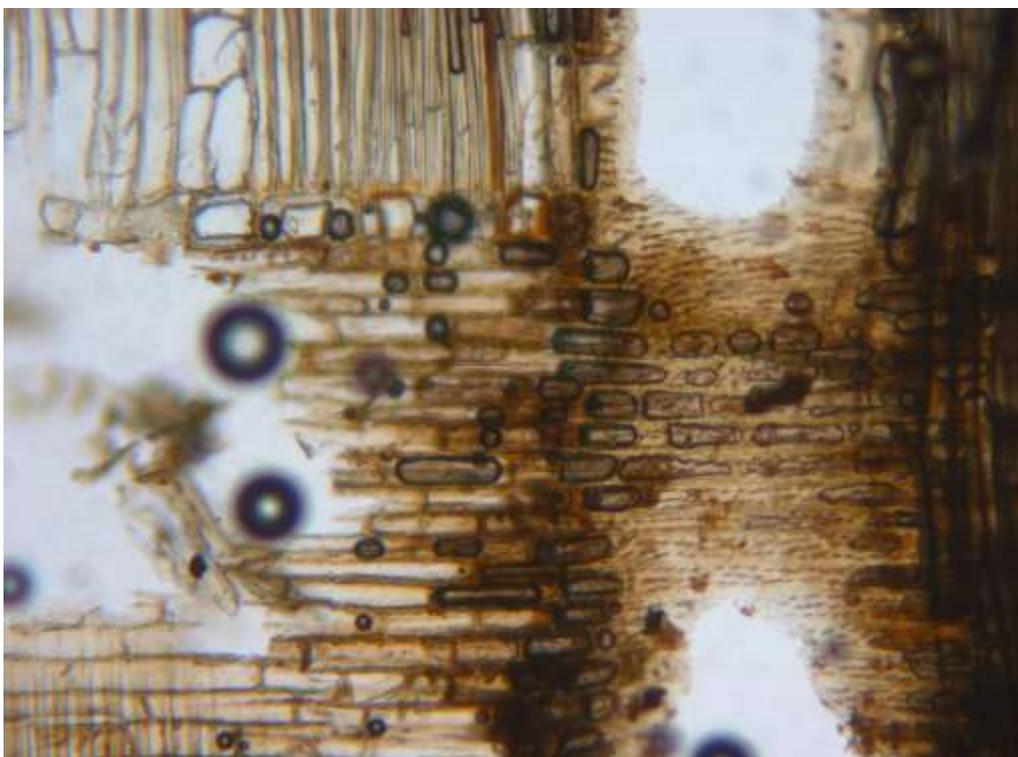
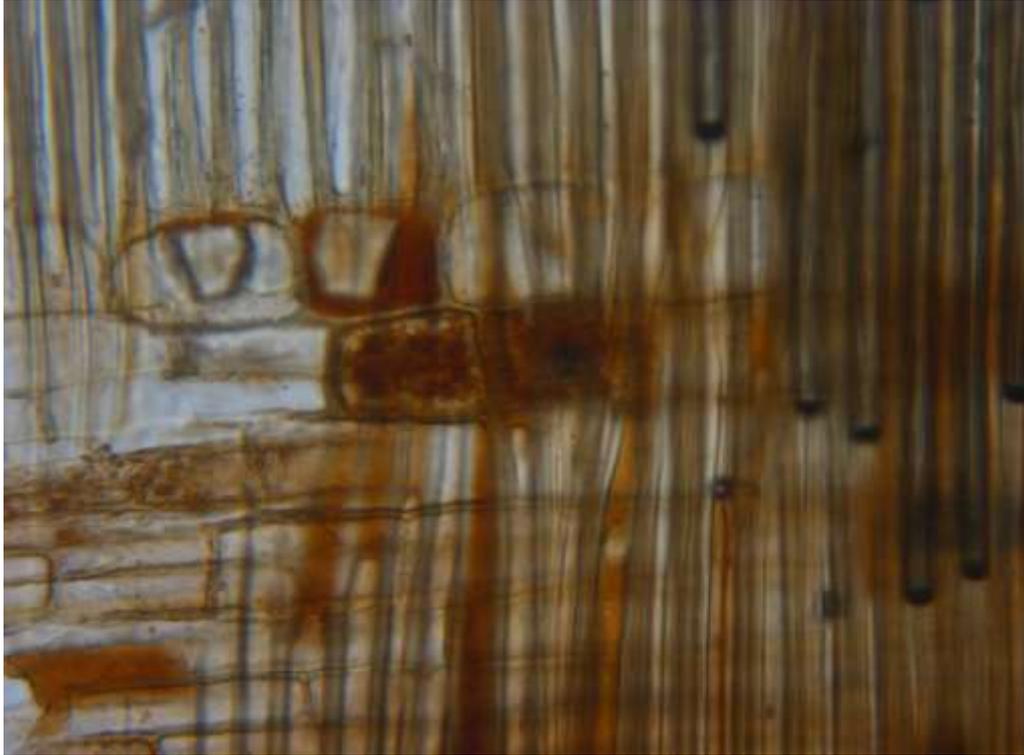
C) Sección radial (Fotos 5 y 6):

- Radios leñosos homocelulares y heterocelulares. Células de los radios homocelulares procumbentes. Radios heterocelulares con células cuadradas y erectas restringidas a una hilera marginal.
- Cristales prismáticos, localizados en células de los radios y células del parénquima axial.
- Placas de perforación simples.

Foto 5. M1, sección longitudinal radial, 100X.

Foto 6. M3, sección longitudinal radial, 200X.
