MEMORIA FINALDE INTERENCIÓN

**"CRISTO DE LA HUMILDAD Y PACIENCIA"
1709-10. ATRIBUIDO AL TALLER
DE PEDRO ROLDÁN**

CONSTANTINA (SEVILLA)

2007

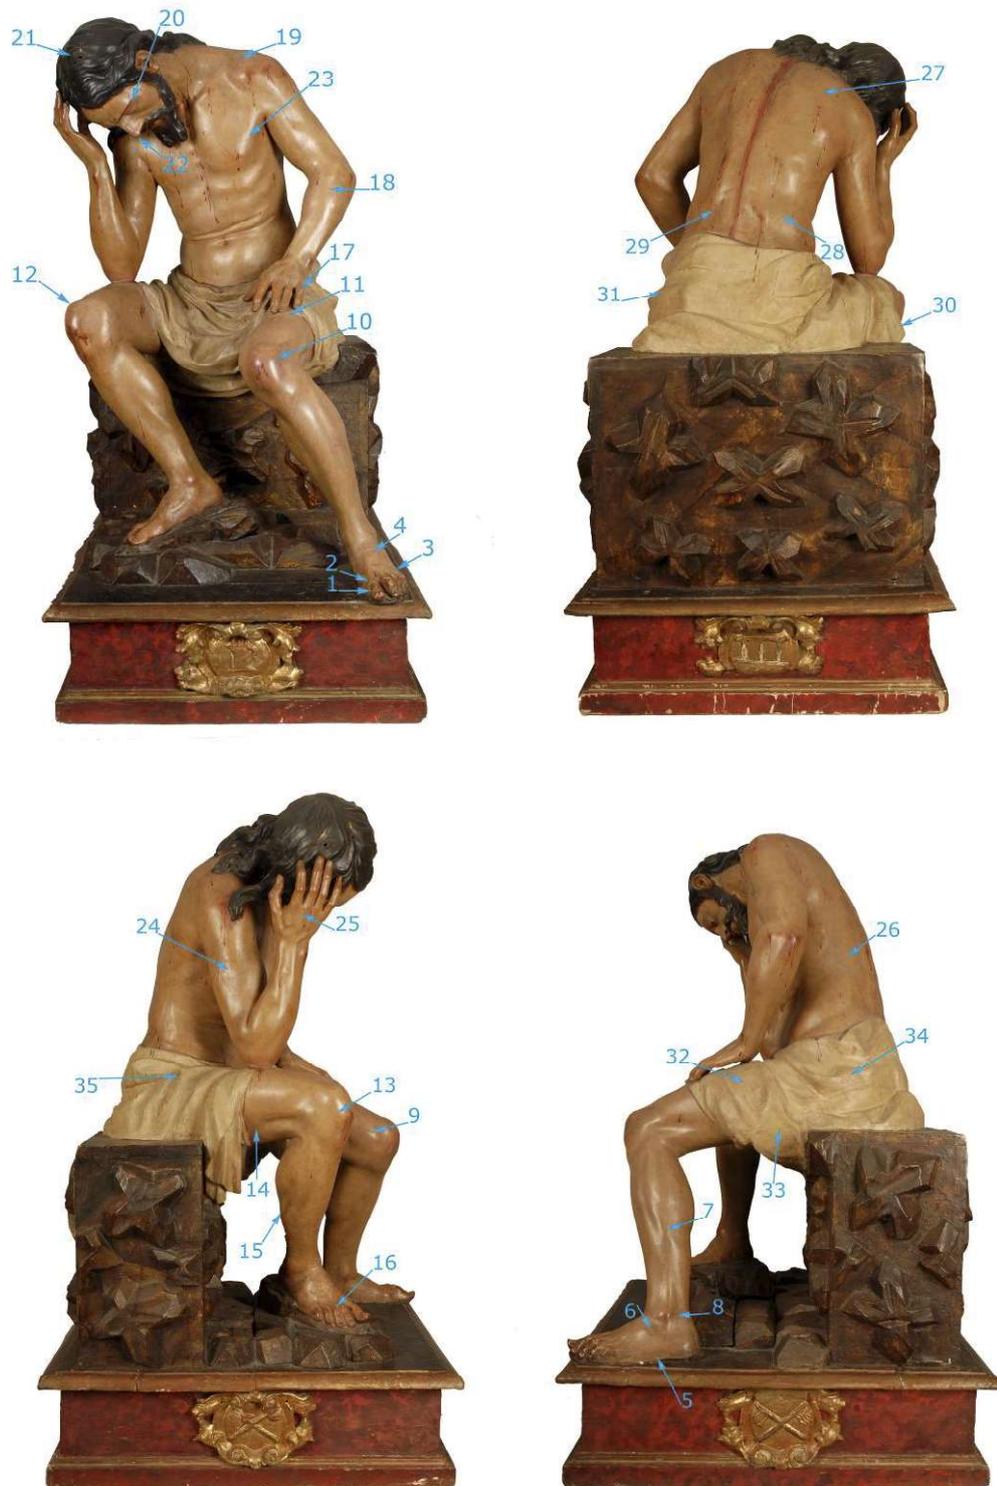
Figura II.17

TRATAMIENTO. ESTUDIO DE CORRESPONDENCIA.

LOCALIZACIÓN DE LAS ZONAS ESTUDIADAS.

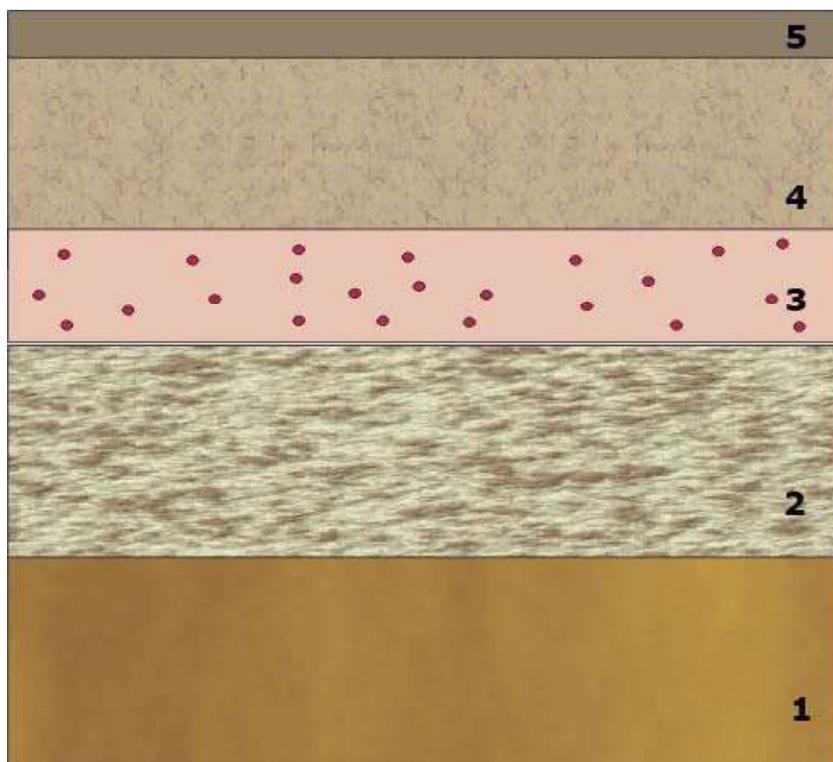
Figura II.18

1. SOPORTE. MADERA.
2. CAPA DE PREPARACIÓN.
3. CAPA DE COLOR.
4. CAPA DE COLOR.
5. REPINTE. SUCIEDAD.

SECUENCIA COINCIDENTE CON LOS PUNTOS 1, 2, 8, 13, 14
16, 23 Y 25. DE LA FIGURA II.17

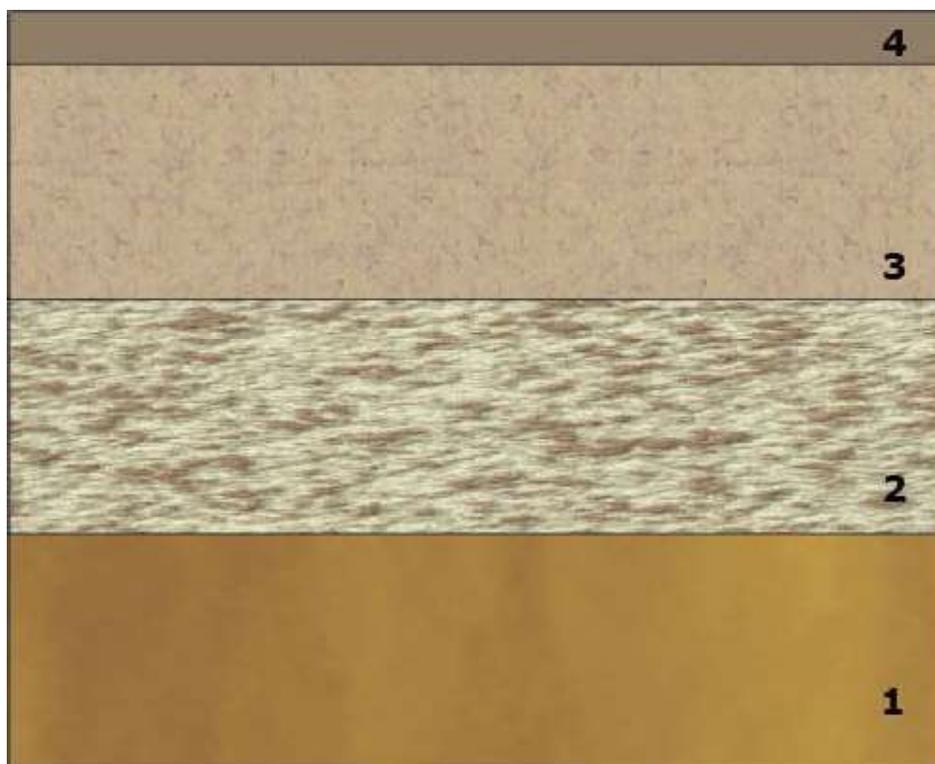
Figura II.19

1. SOPORTE. MADERA.
2. CAPA DE PREPARACIÓN.
3. CAPA DE COLOR.
4. REPINTE. SUCIEDAD.

SECUENCIA COINCIDENTE CON LOS PUNTOS 3, 4, 15, 24, 26, 27, 28 Y 29. DE LA FIGURA II.17

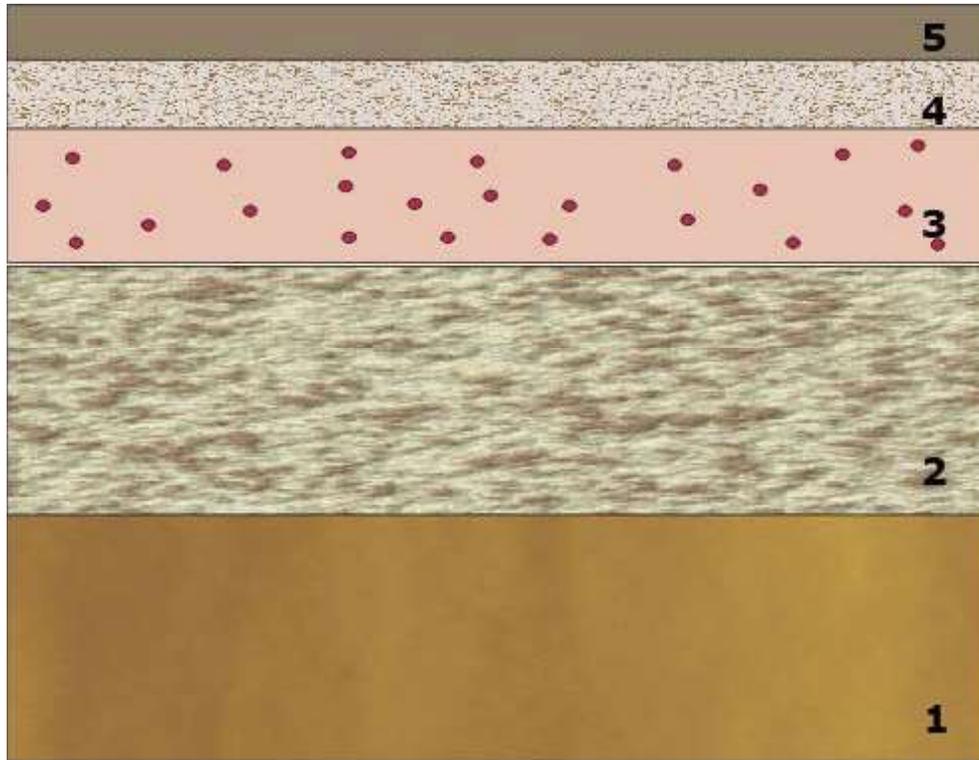
Figura II.20

1. SOPORTE. MADERA.
2. CAPA DE PREPARACIÓN.
3. CAPA DE COLOR.
4. CAPA DE PREPARACIÓN.
5. REPINTE. SUCIEDAD.

SECUENCIA COINCIDENTE CON EL PUNTO 5 DE LA FIGURA II.17

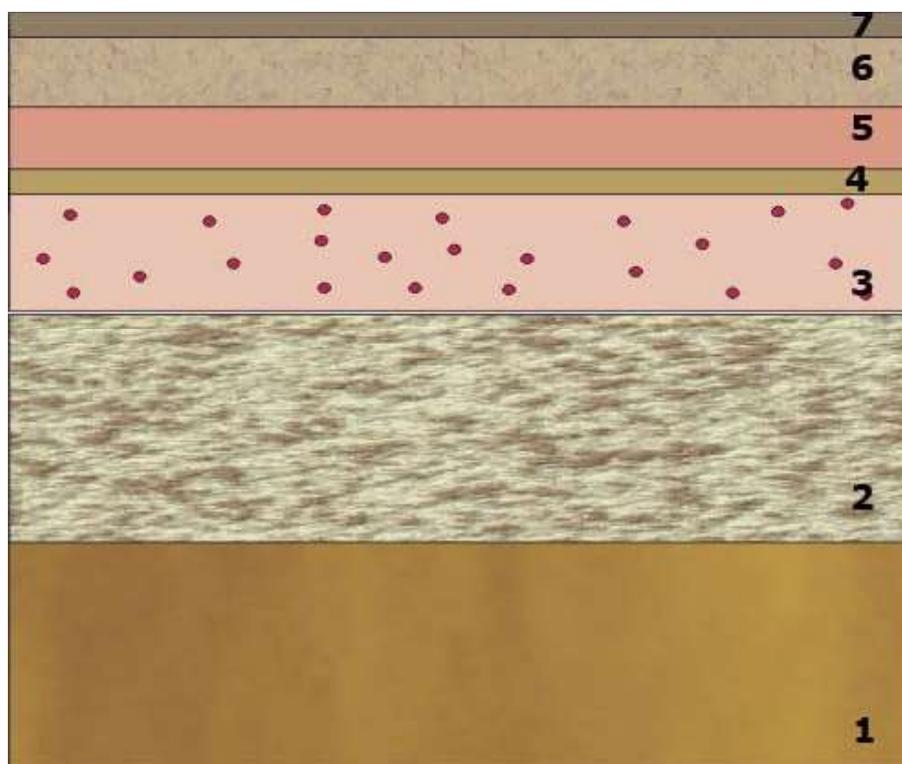
Figura II.21

1. SOPORTE. MADERA.
2. CAPA DE PREPARACIÓN.
3. CAPA DE COLOR.
4. CAPA DE COLA.
5. CAPA DE COLOR.
6. CAPA DE COLOR.
7. REPINTE. SUCIEDAD.

SECUENCIA COINCIDENTE CON EL PUNTOS 6 DE LA FIGURA II.17

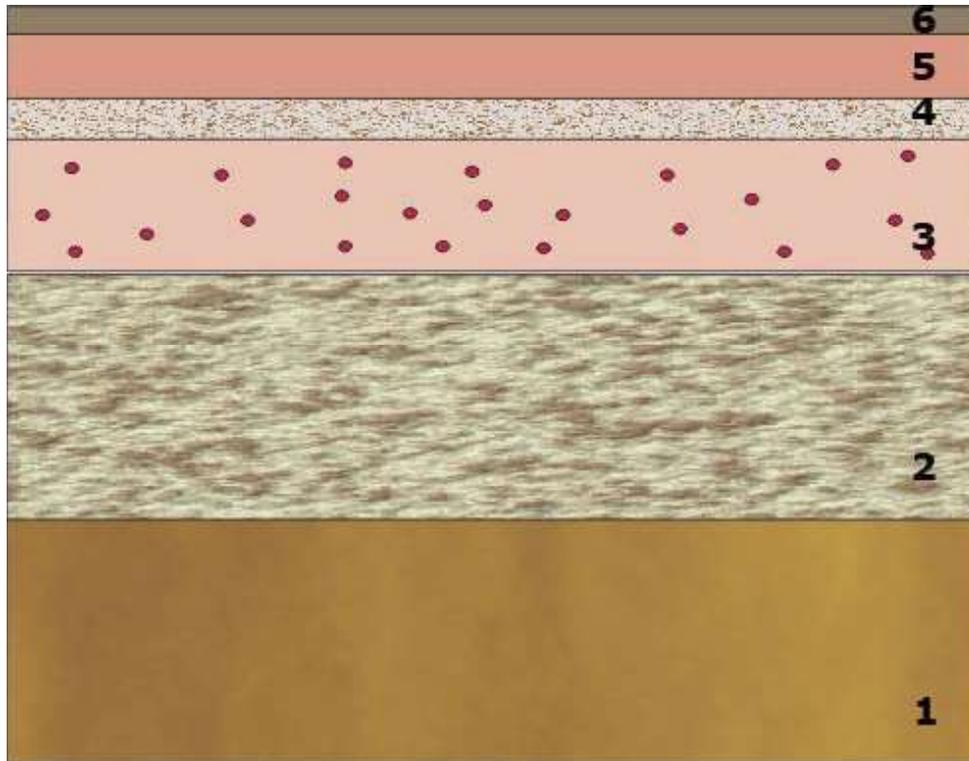
Figura II.22

1. SOPORTE. MADERA.
2. CAPA DE PREPARACIÓN.
3. CAPA DE COLOR.
4. CAPA DE PREPARACIÓN.
5. CAPA DE COLOR.
6. REPINTE. SUCIEDAD.

SECUENCIA COINCIDENTE CON EL PUNTO 7 DE LA FIGURA II.17

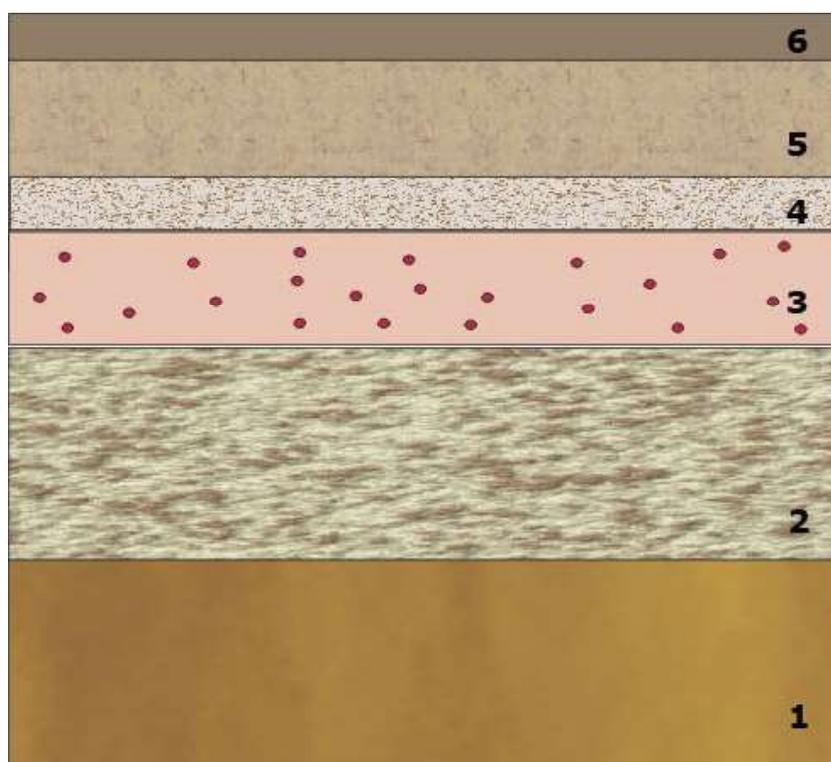
Figura II.23

1. SOPORTE. MADERA.
2. CAPA DE PREPARACIÓN.
3. CAPA DE COLOR.
4. CAPA DE PREPARACIÓN.
5. CAPA DE COLOR.
6. REPINTE. SUCIEDAD.

SECUENCIA COINCIDENTE CON LOS PUNTOS 9 Y 10. DE LA FIGURA II.17

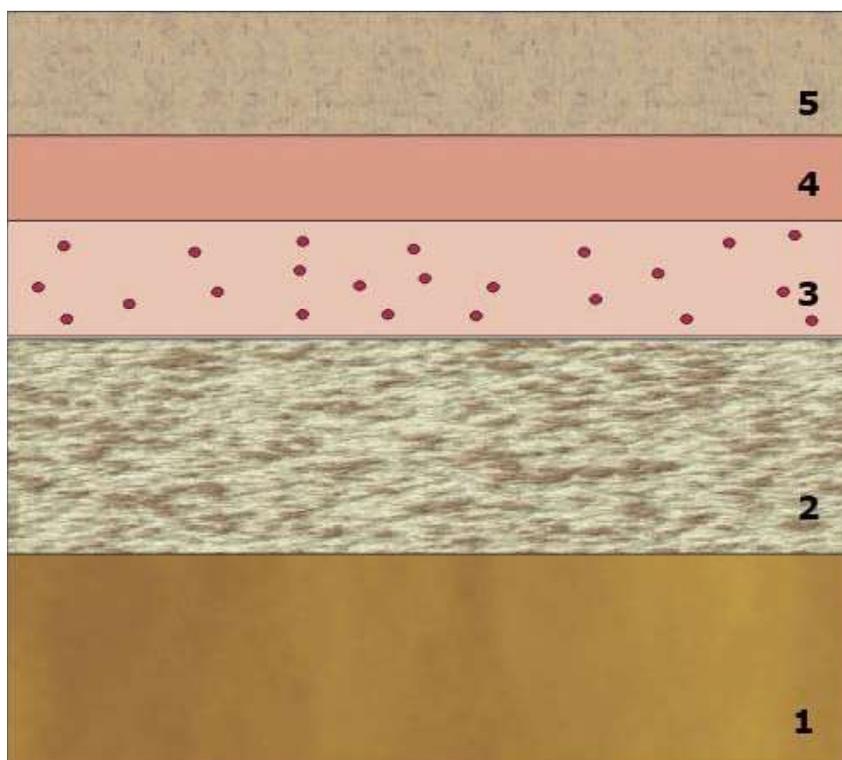
Figura II.24

1. SOPORTE. MADERA.
2. CAPA DE PREPARACIÓN.
3. CAPA DE COLOR.
4. CAPA DE COLOR.
5. CAPA DE COLOR.

SECUENCIA COINCIDENTE CON EL PUNTO 11 DE LA FIGURA II.17

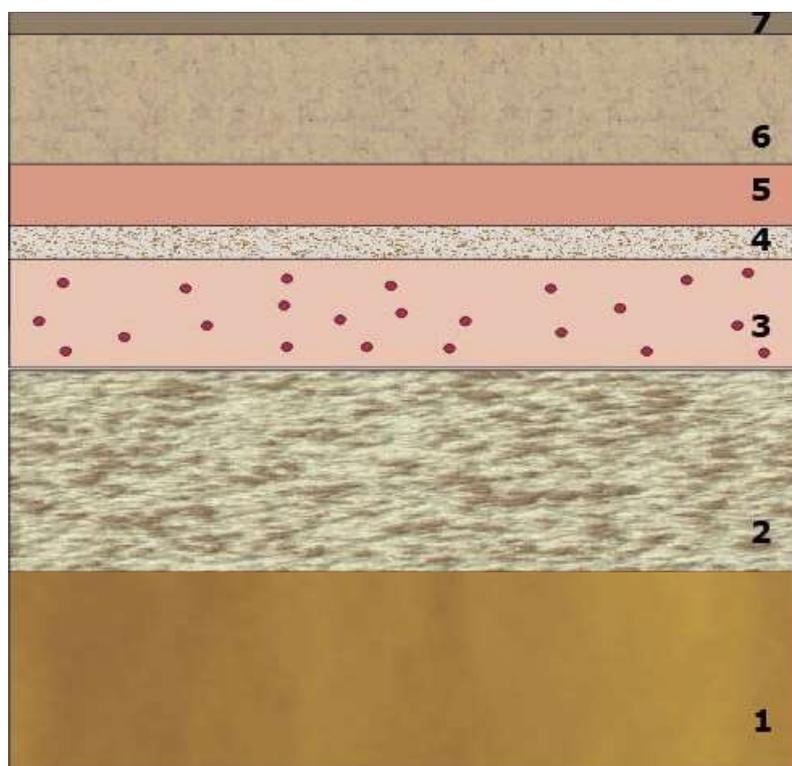
Figura II.25

1. SOPORTE. MADERA.
2. CAPA DE PREPARACIÓN.
3. CAPA DE COLOR.
4. CAPA DE PREPARACIÓN.
5. CAPA DE COLOR.
6. CAPA DE COLOR.
7. REPINTE. SUCIEDAD.

SECUENCIA COINCIDENTE CON LOS PUNTOS 12 Y 17 DE LA FIGURA II.17

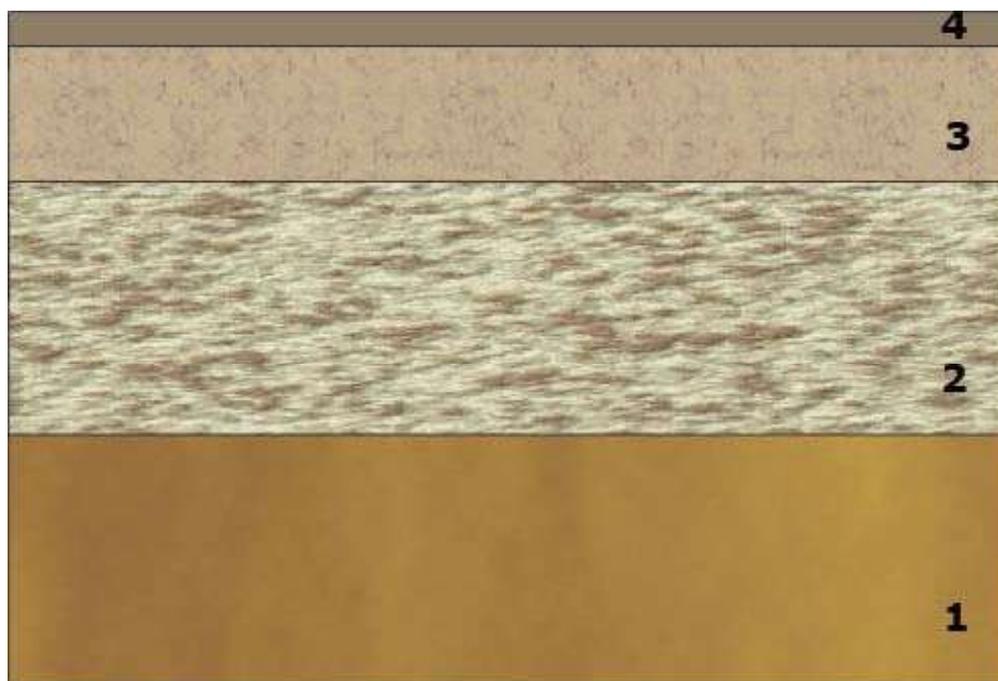
Figura II.26

1. SOPORTE. MADERA.
2. CAPA DE PREPARACIÓN.
3. CAPA DE COLOR.
4. REPINTE. SUCIEDAD.

SECUENCIA COINCIDENTE CON LOS PUNTOS 18, 19, 20, 22 DE LA FIGURA II.17

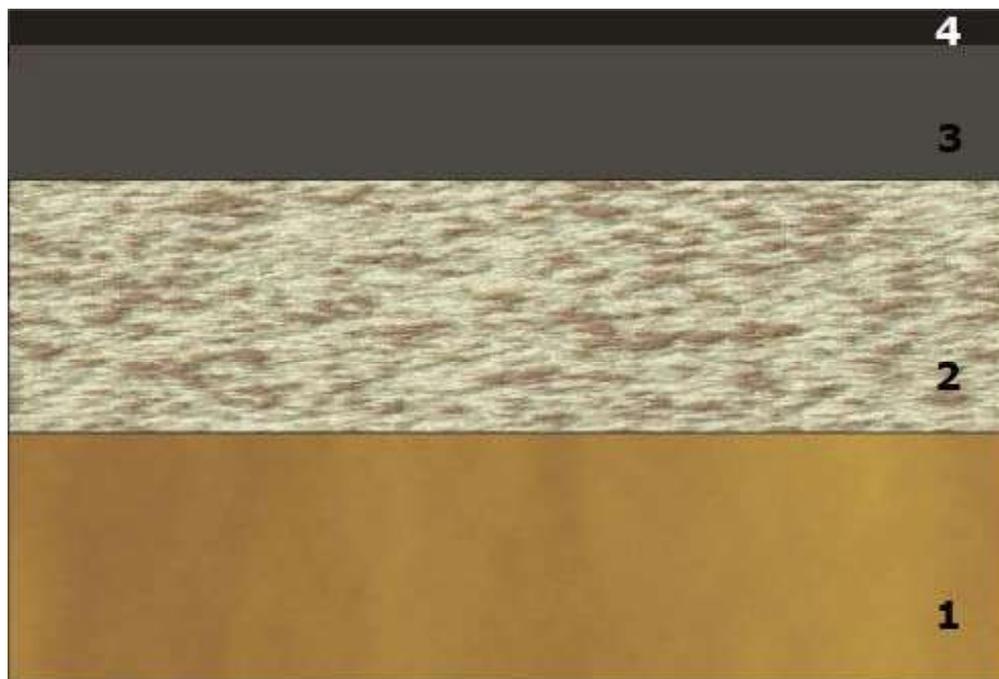
Figura II.27

1. SOPORTE. MADERA.
2. CAPA DE PREPARACIÓN.
3. CAPA DE COLOR.
4. CAPA DE COLOR.

SECUENCIA COINCIDENTE CON EL PUNTO 22 DE LA FIGURA II.17

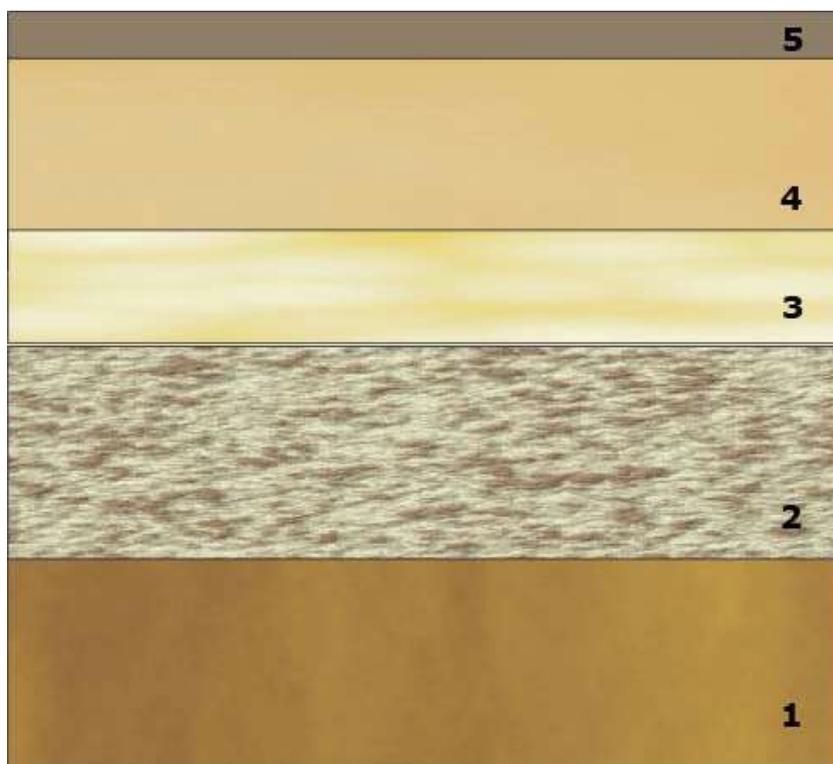
Figura II.28

1. SOPORTE. MADERA.
2. CAPA DE PREPARACIÓN.
3. CAPA DE COLOR.
4. CAPA DE COLOR.
5. REPINTE. SUCIEDAD.

SECUENCIA COINCIDENTE CON LOS PUNTOS 30 Y 32 DE LA FIGURA II.17

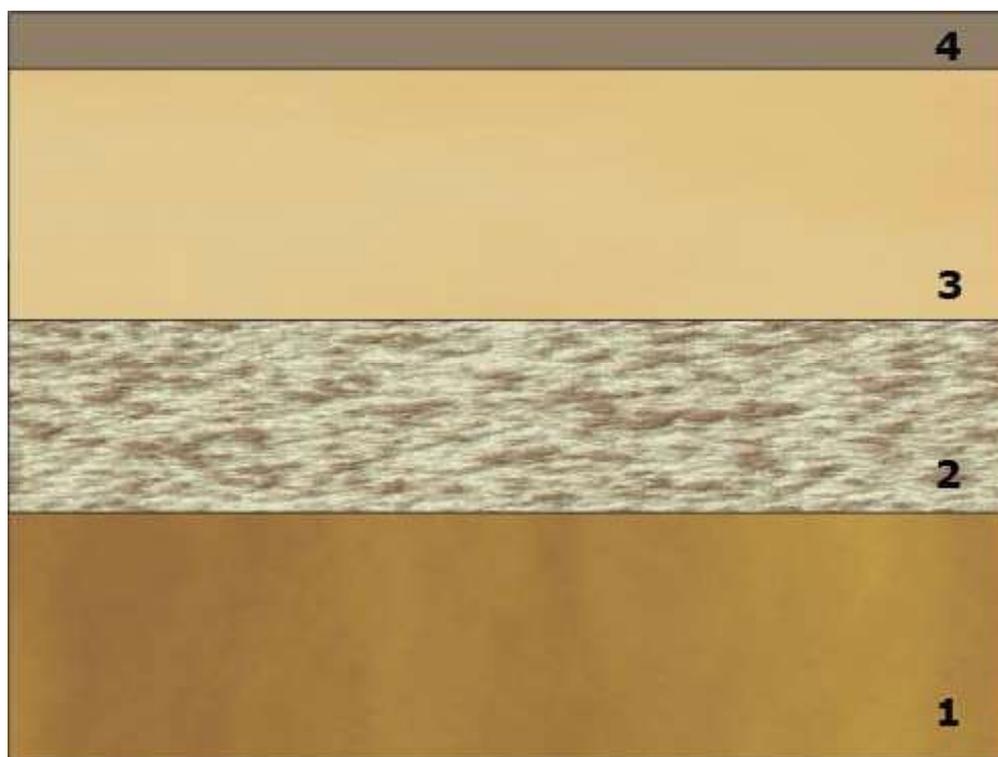
Figura II.29

1. SOPORTE. MADERA.
2. CAPA DE PREPARACIÓN.
3. CAPA DE COLOR.
4. REPINTE. SUCIEDAD.

SECUENCIA COINCIDENTE CON LOS PUNTOS 31Y 33 DE LA FIGURA II.17

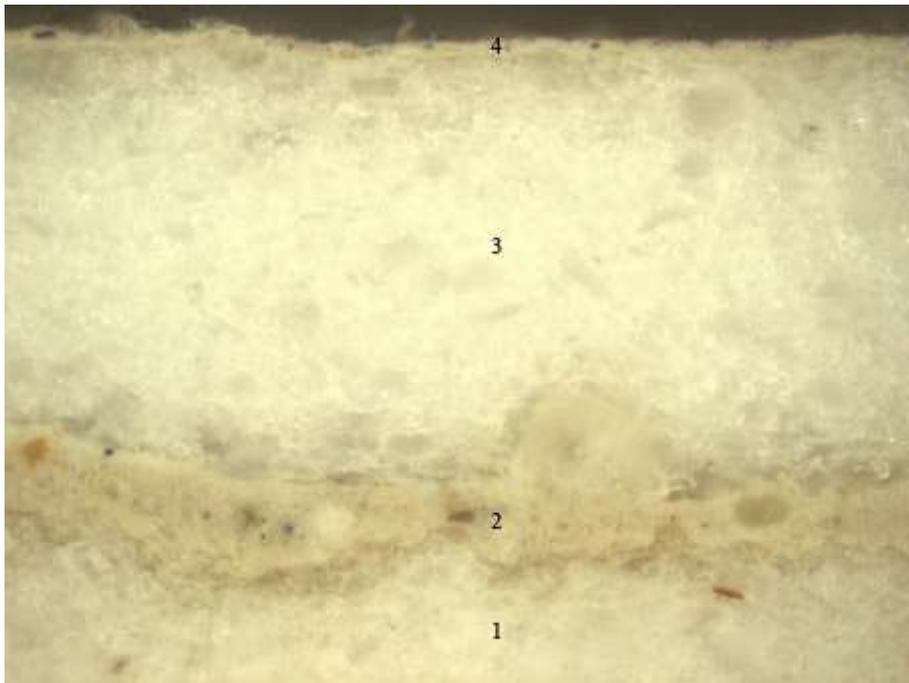
Muestra: JHP-1

- 1) Capa de preparación blanquecina compuesta por sulfato cálcico y cola animal. Tiene un espesor superior a 550 μm .
- 2) Capa de color gris blanquecino con granos marrones, naranjas y negros. Su espesor oscila entre 0 y 70 μm . Está compuesta por litopón, ocre, tierra roja y calcita.
- 3) Capa de preparación blanca compuesta por sulfato cálcico. Tiene un espesor comprendido entre 0 y 240 μm .
- 4) Capa de color blanquecino con granos terrosos, rojos y verdes. Tiene un espesor comprendido entre 0 y 10 μm . Está compuesta por blanco de titanio, blanco de cinc, rojo u amarillo de cadmio, verde de cromo, tierras y trazas de sulfato cálcico.

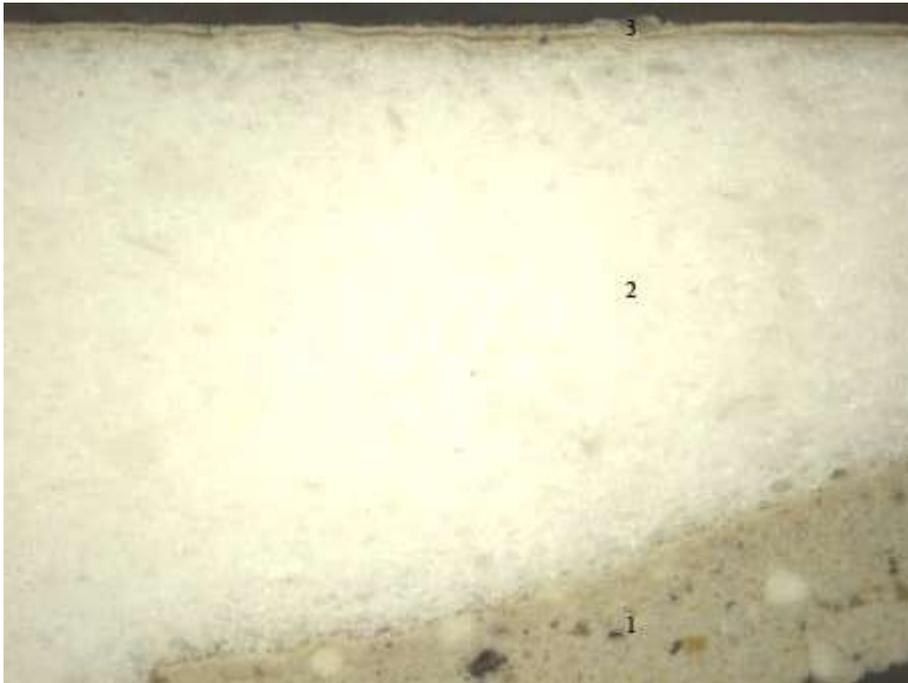
Muestra: JHP-2

- 1) Capa de color grisáceo con granos amarillos, marrones, naranjas y negros. Su espesor oscila entre 65 y 205 μm . Está compuesta por litopón, ocre, tierra roja, sombra y calcita.
- 2) Capa de preparación blanca compuesta por sulfato cálcico y cola animal. Tiene un espesor comprendido entre 30 y 405 μm .
- 3) Capa de color blanquecino con granos negros, pardos, rojos y verdes. Tiene un espesor comprendido entre 5 y 20 μm . Está compuesta por blanco de titanio, blanco de cinc, rojo u amarillo de cadmio, verde de cromo, sombra, tierras y trazas de sulfato cálcico.

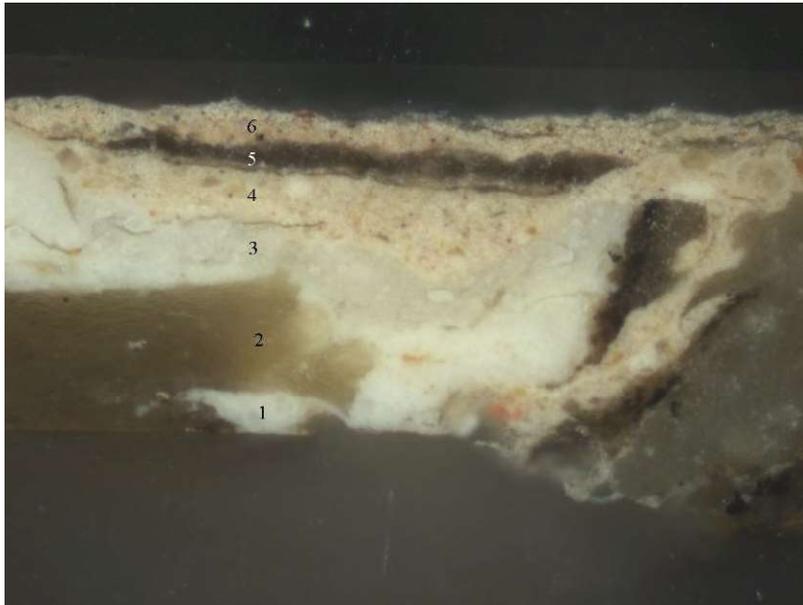
Muestra: JHP-3

- 1) Pequeño resto de policromía compuesta por blanco de plomo y calcita.
- 2) Capa de preparación amarillada compuesta por sulfato cálcico y cola animal. Tiene un espesor superior a 210 μm .
- 3) Capa de color blanquecino con escasos granos naranjas. Su espesor oscila entre 0 y 140 μm . Está compuesta por blanco de plomo y minio.
- 4) Capa de color rosado con granos marrones, naranjas y blancos. Tiene un espesor comprendido entre 0 y 60 μm . Está compuesta por litopón, ocre, tierra roja, calcita y bermellón.
- 5) Capa parda discontinua compuesta por sulfato cálcico. Su espesor oscila entre 0 y 30 μm .
- 6) Capa de color rosado con multitud de granos marrones y naranjas. Tiene un espesor comprendido entre 20 y 50 μm . Está compuesta por blanco de titanio, blanco de cinc, trazas de sulfato cálcico, tierras y bermellón.

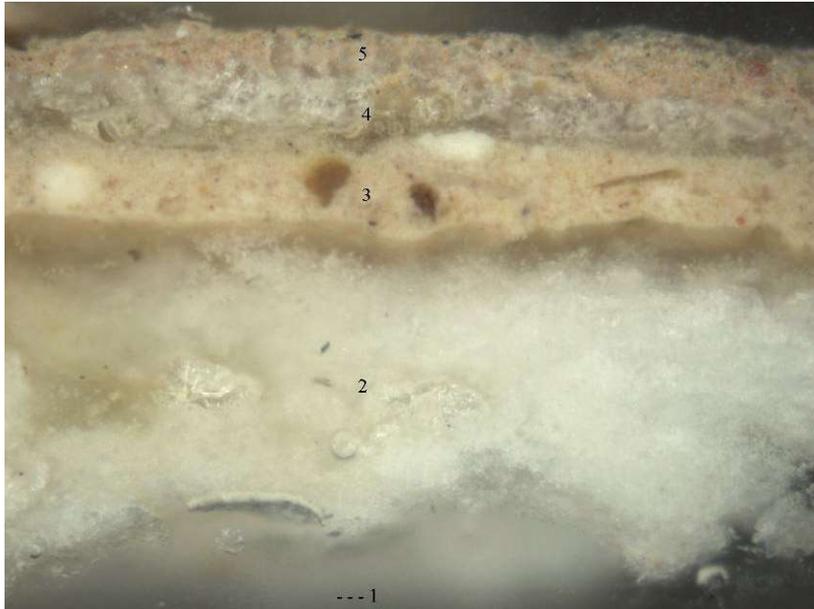
Muestra: JHP-4

- 1) Pequeño resto de policromía (no visible en la fotografía) compuesta por blanco de plomo y calcita.
- 2) Capa de preparación blanquecina compuesta por sulfato cálcico y cola animal. Tiene un espesor superior a 350 μm .
- 3) Capa de color rosado compuesta por litopón, ocre, tierra roja, calcita y bermellón. Su espesor oscila entre 0 y 56 μm .
- 4) Capa de preparación blanca compuesta por sulfato cálcico y cola animal. Tiene un espesor comprendido entre 0 y 100 μm .
- 5) Capa de color rosado con granos marrones, negros, naranjas y rojos. Tiene un espesor comprendido entre 0 y 50 μm . Está compuesta por blanco de titanio, blanco de cinc, tierras, bermellón, sulfato cálcico, sombra y trazas de rojo de cadmio y verde de cromo.

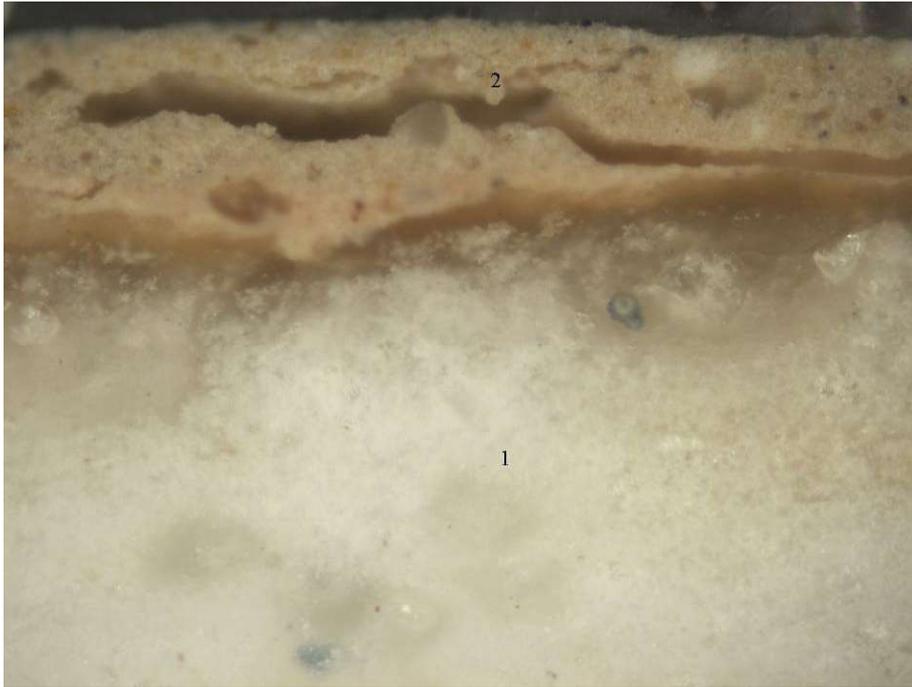
Muestra: JHP-5

1) Capa de preparación blanquecina compuesta por sulfato cálcico y cola animal. Tiene un espesor superior a 455 μm .

2) Capa de color rosado con granos blancos, negros, rojos y ocres. Su espesor oscila entre 50 y 150 μm . Está compuesta por litopón, ocre, tierra roja, calcita y bermellón.
