MEMORIA FINAL DE INTERVENCIÓN
CRISTO DEL AMOR Y VIRGEN DOLOROSA.

Iglesia de Santa María de la Victoria

Málaga

INSTITUTO ANDALUZ DEL PATRIMONIO HISTÓRICO
Centro de Intervención en el Patrimonio Histórico

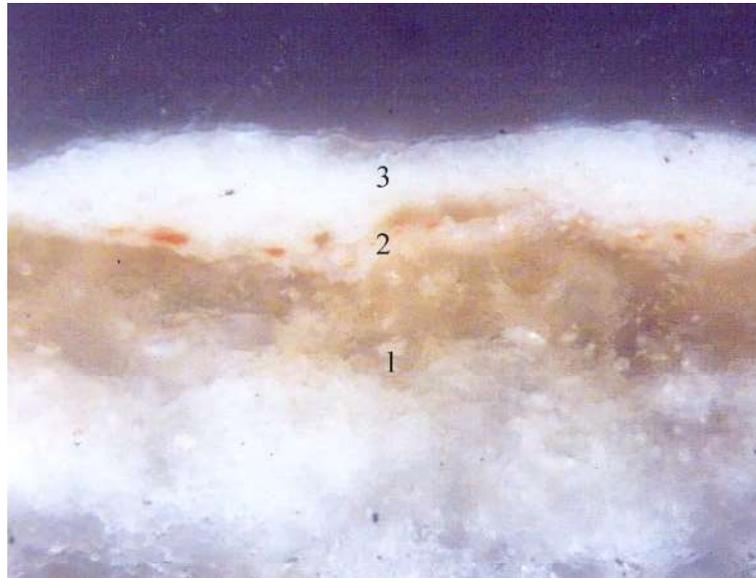
Muestra: CAV-1

- 1) Capa de preparación blanquecina constituida por sulfato cálcico y cola animal. Tiene un espesor superior a 160 ••
- 2) Capa de color rosado compuesta por blanco de plomo, minio y calcita. Su espesor oscila entre 5 y 10 ••
- 3) Capa de color rosado compuesta por blanco de plomo y escasos granos de bermellón y tierra roja. Su espesor oscila entre 20 y 40 ••

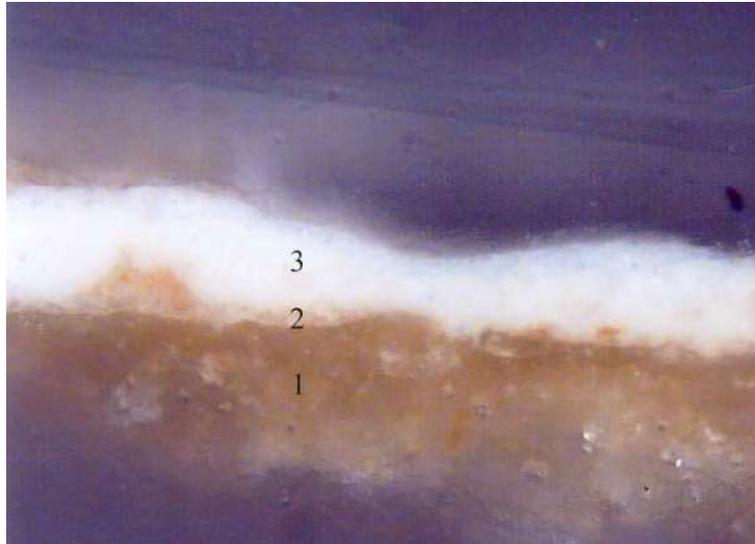
Muestra: CAV-2

- 1) Capa de preparación blanquecina constituida por sulfato cálcico y cola animal. Tiene un espesor superior a 95 ••
- 2) Capa de color rosado compuesta por blanco de plomo, minio y calcita. Tiene un espesor de 5 ••
- 3) Capa de color blanco compuesta por blanco de plomo. Su espesor oscila entre 30 y 45 ••

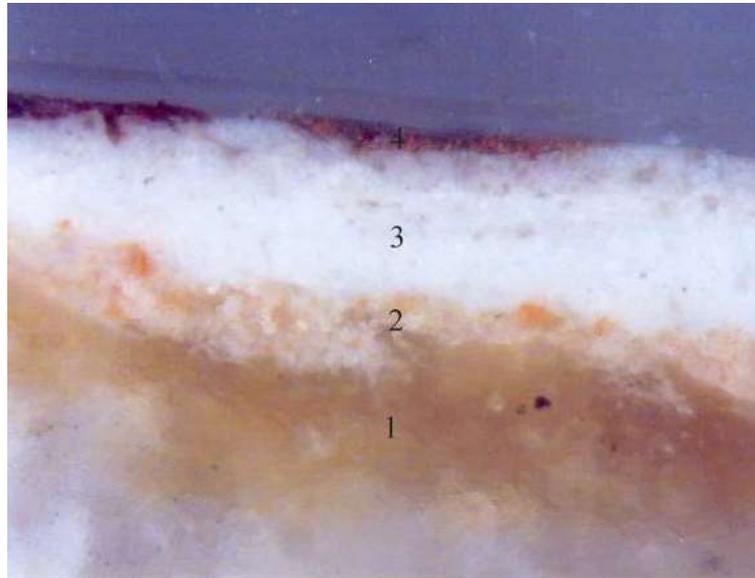
Muestra: CAV-3

- 1) Capa de preparación blanquecina compuesta por sulfato cálcico y cola animal. Tiene un espesor superior a 315 ••
- 2) Capa de color rosado compuesta por blanco de plomo, minio y calcita. Su espesor oscila entre 20 y 25 ••
- 3) Capa de color rosado compuesta por blanco de plomo y trazas de azurita. Su espesor oscila entre 30 y 60 ••
- 4) Capa discontinua de color rojo compuesta por blanco de cinc, blanco de plomo, tierra roja, rojo de cadmio y trazas de carbón. Su espesor oscila entre 0 y 5 ••

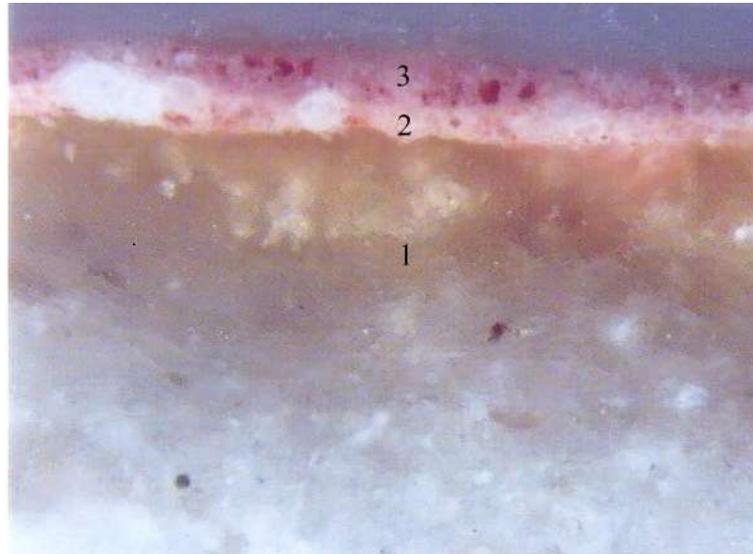
Muestra: VDV-1

2) Capa de color rosado compuesta por blanco de plomo, laca roja y bermellón. Su espesor oscila entre 5 y 15 ••

3) Capa de color rosado oscuro compuesta por blanco de plomo, laca roja y trazas de carbón animal. Su espesor oscila entre 5 y 20 ••

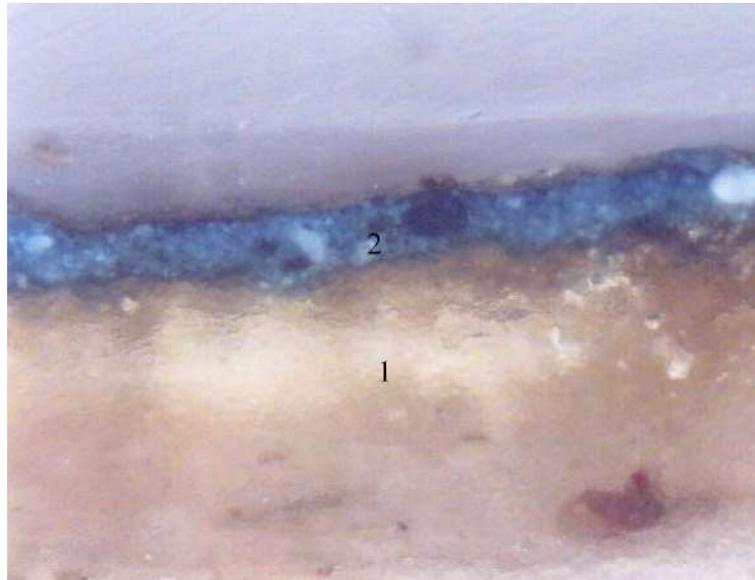
Muestra: VDV-2

1) Capa de preparación blanquecina constituida por sulfato cálcico y cola animal. Se detectan pequeñas cantidades de silicatos y óxidos de hierro (tierras) en la parte inferior de la preparación. Tiene un espesor superior a 210 ••

2) Capa de color azul compuesta por blanco de plomo y azul de Prusia. Su espesor oscila entre 15 y 20 ••

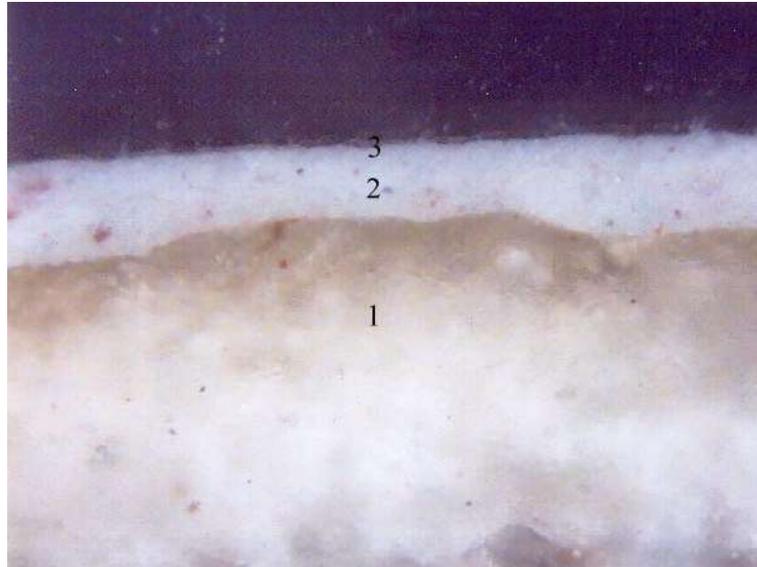
Muestra: VDV-3

- 1) Capa de preparación blanquecina constituida por sulfato cálcico y cola animal. Tiene un espesor superior a 190 ••
- 2) Capa de color blanco compuesta por blanco de plomo y trazas de bermellón, azul de Prusia y laca roja. Su espesor oscila entre 30 y 35 ••
- 3) Capa de color pardusco compuesta por carbonato cálcico, blanco de plomo y tierras. Su espesor oscila entre 30 y 35 ••

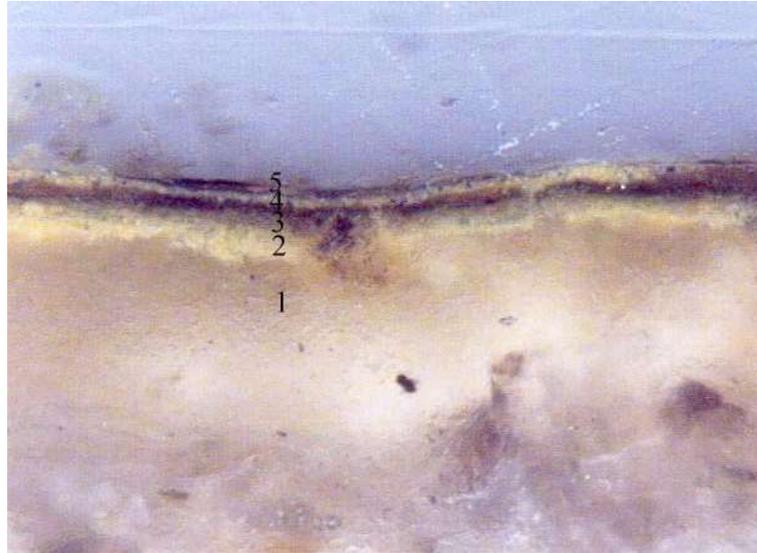
Muestra: VDV-4

- 1) Capa de preparación blanquecina constituida por sulfato cálcico y cola animal. Tiene un espesor superior a 190 ••
- 2) Capa de color amarillo compuesta por ocre, un poco de blanco de plomo y trazas de sombra y carbón. Tiene un espesor de 10 ••
- 3) Capa marrón, posiblemente orgánica. Tiene un espesor de 5 ••
- 4) Capa de color amarillo compuesta por ocre, blanco de plomo, blanco de cinc y trazas de carbón. Tiene un espesor de 5 ••
- 5) Capa marrón discontinua, de naturaleza orgánica. Tiene un espesor inferior a 5 ••

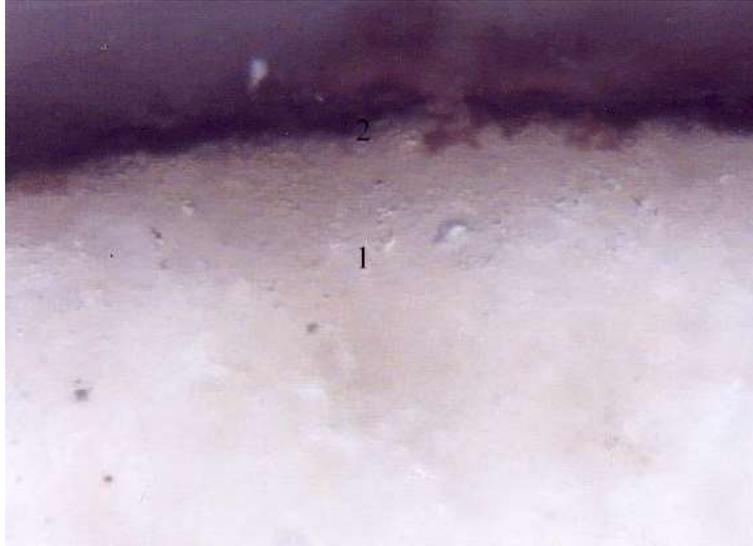
Muestra: VDV-5

- 1) Capa de preparación blanquecina constituida por sulfato cálcico y cola animal. Tiene un espesor superior a 325 ••
- 2) Capa marrón de naturaleza orgánica. Tiene un espesor inferior a 5 ••

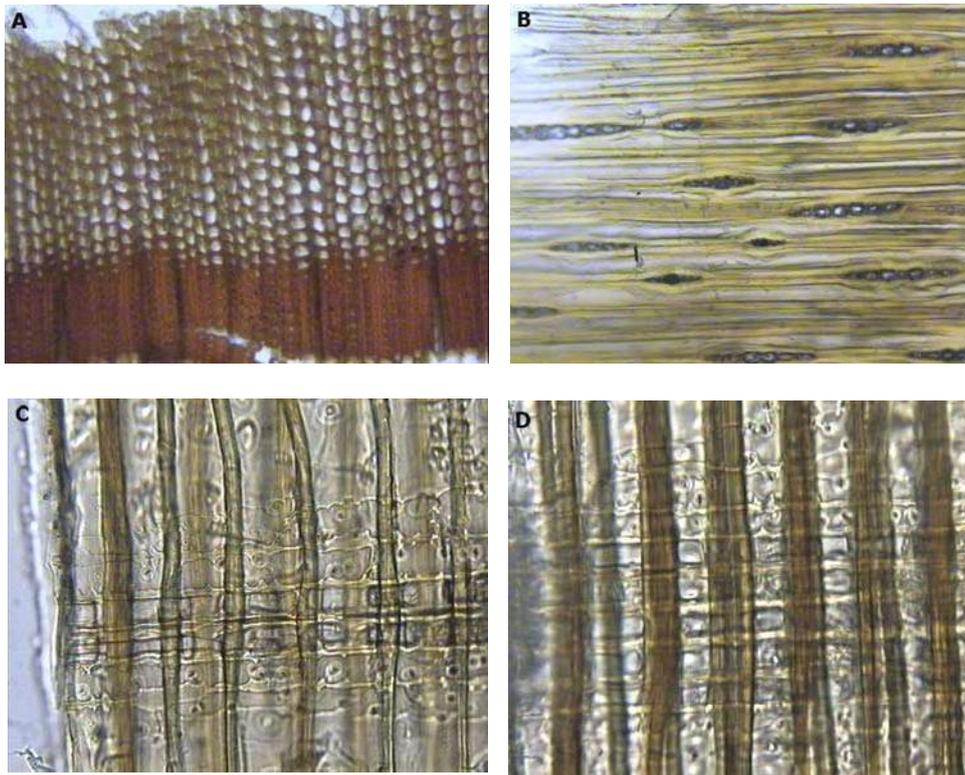
Muestra: DL.01

Especie: *Pinus sylvestris* L.
