Informe de ejecución

Trono baldaquino de Santa María de la Victoria

Basílica Menor y Santuario de Santa María de la Victoria. Málaga

junio de 2019

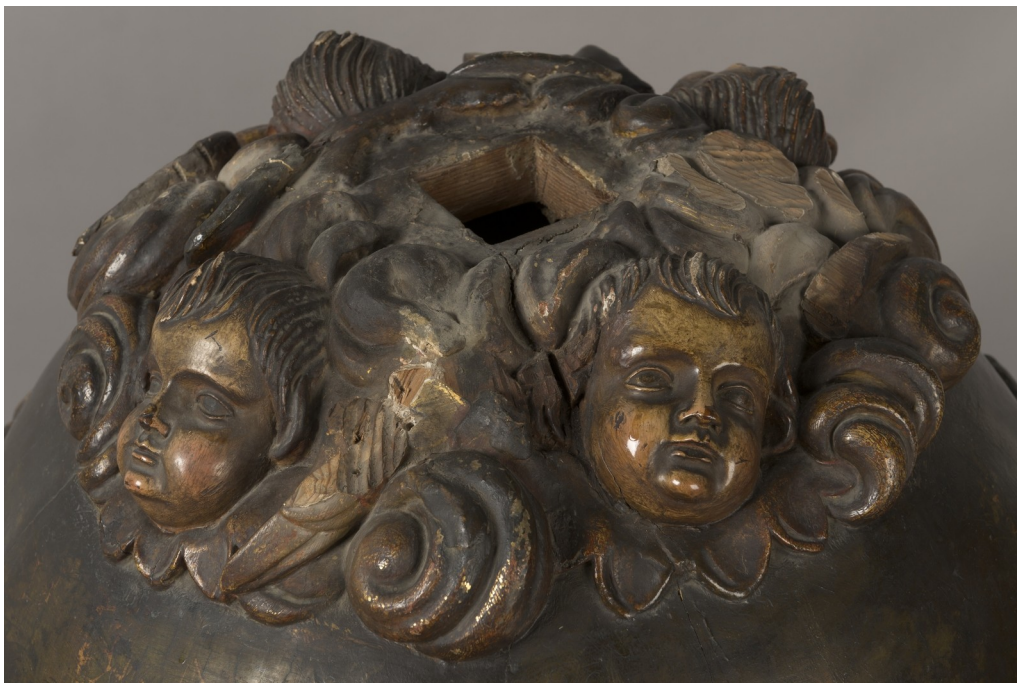
Figura 24

Esfera del Mundo antes de la intervención. Detalles de la cara superior.

Desgastes en la policromía, barniz oscurecido, repintes.

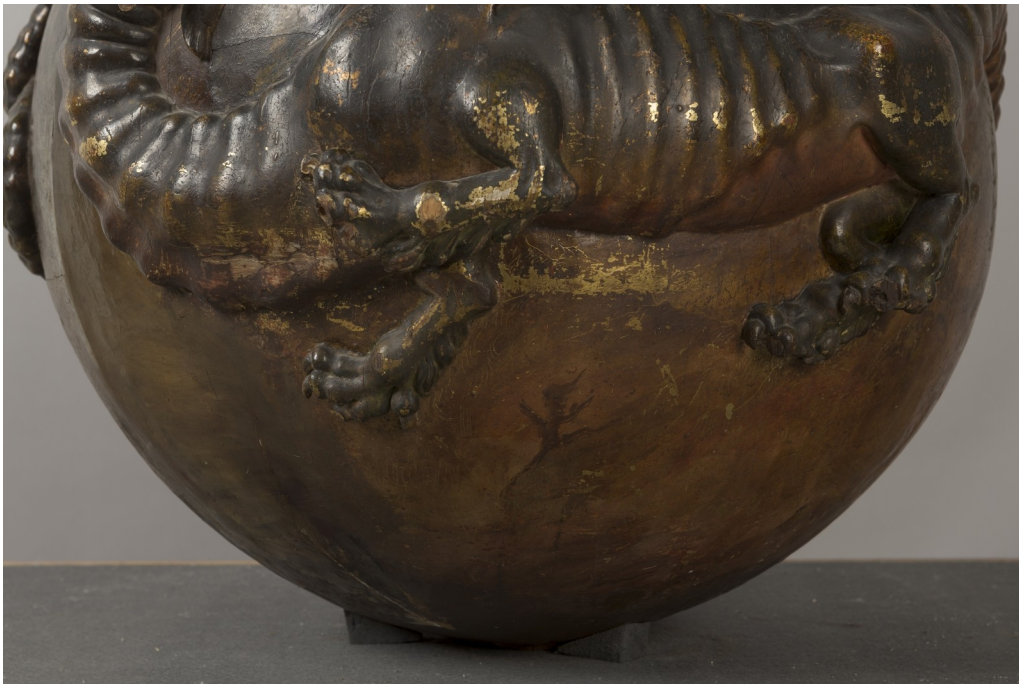
Figura 25

Esfera del Mundo, antes de la intervención. Detalles de los desgastes en la policromía, barniz oscurecido, repintes.

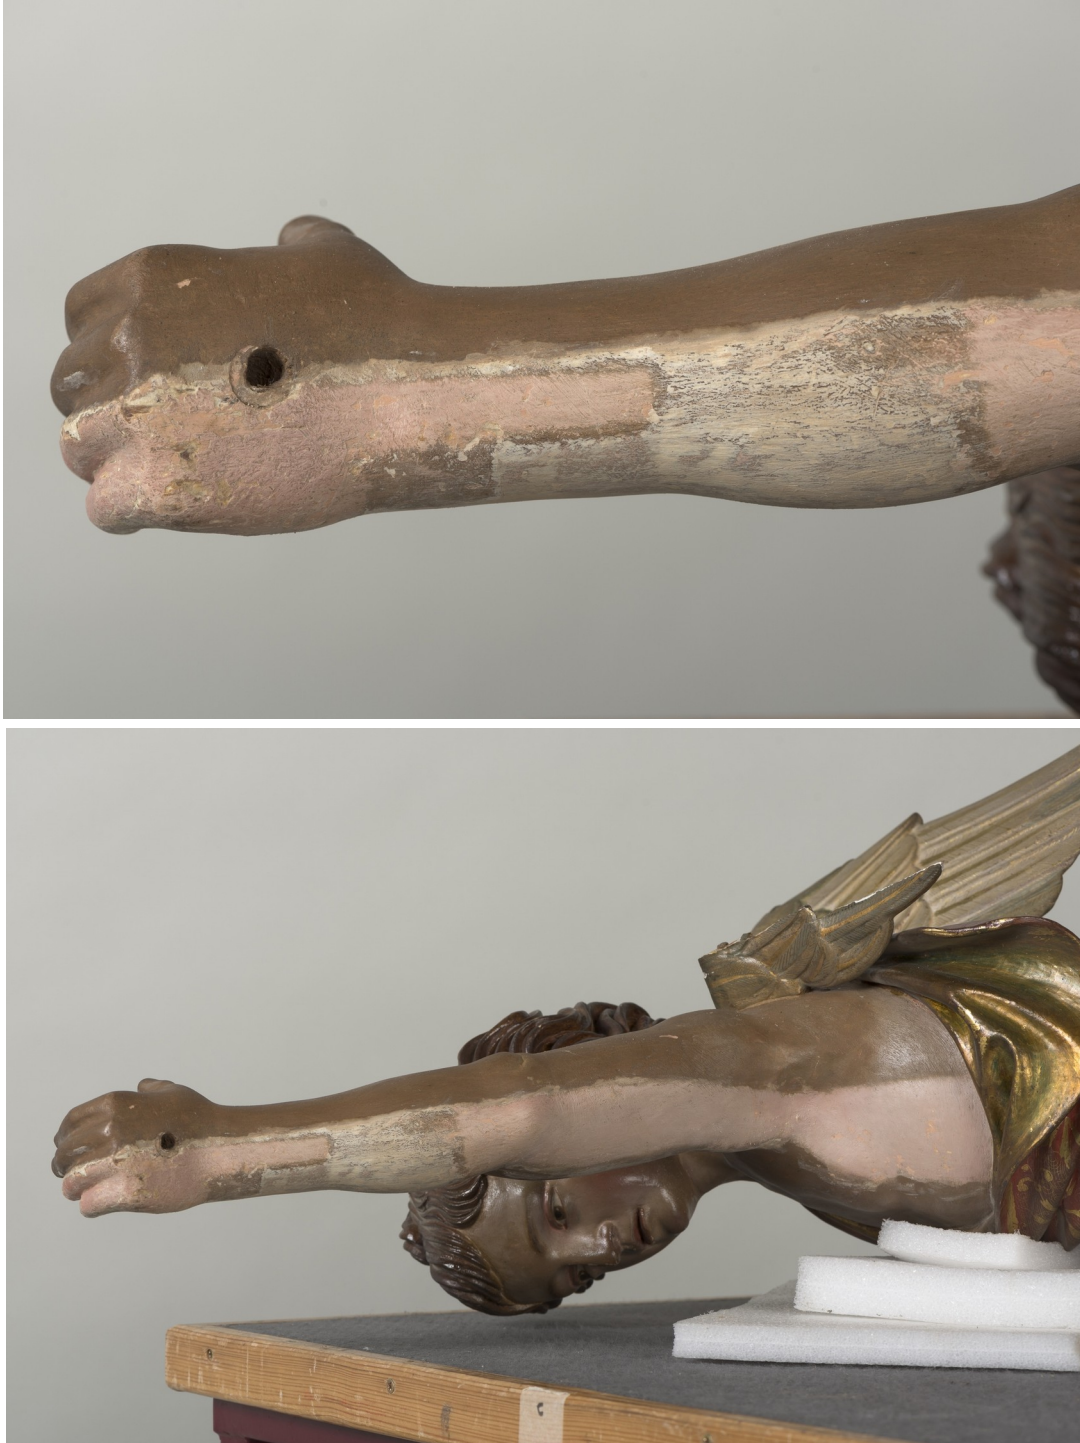
Ángel superior nº 1. Proceso de limpieza. Se observa que la retirada de las capas superpuestas se ha realizado por fases, hasta llegar a la policromía subyacente.

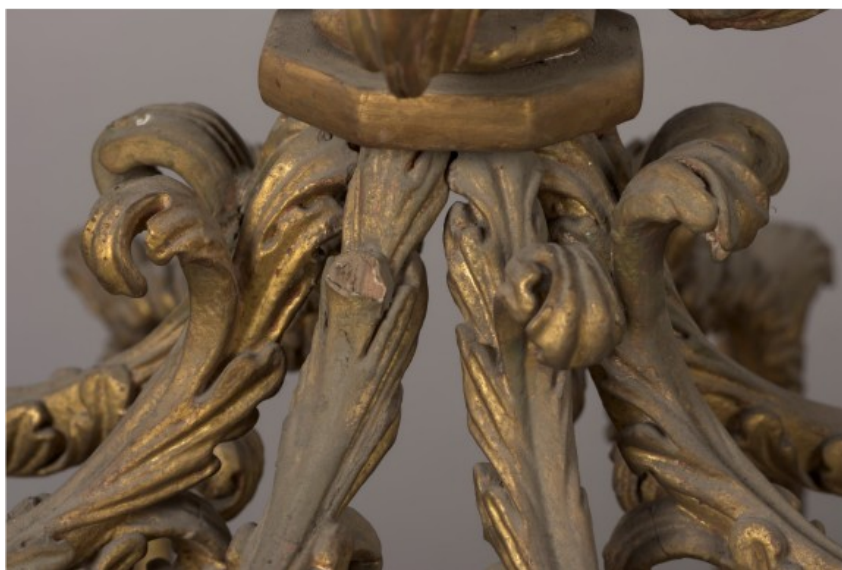
Figura 52

Corona. Antes de la intervención. Depósitos de polvo y deyecciones de insectos.

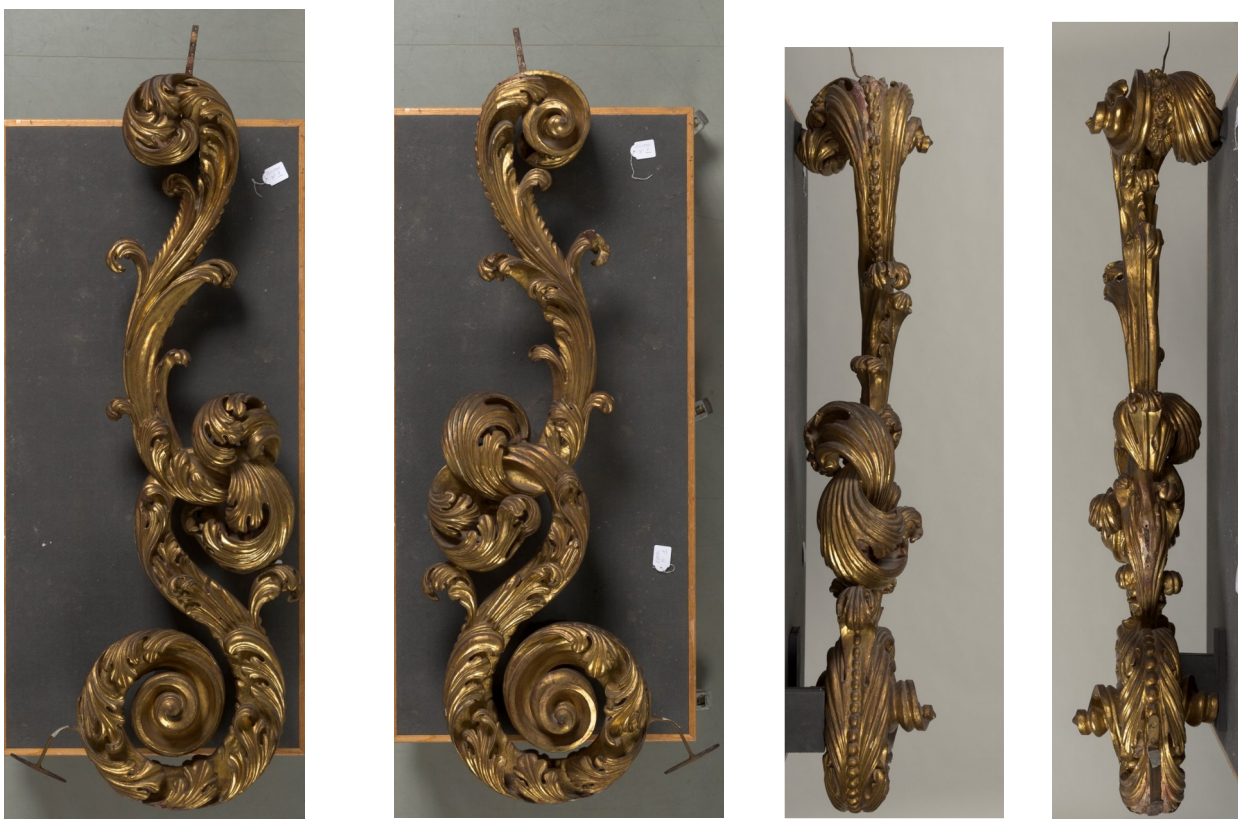
Figura 55

Voluta nº1. Vistas, antes de la intervención

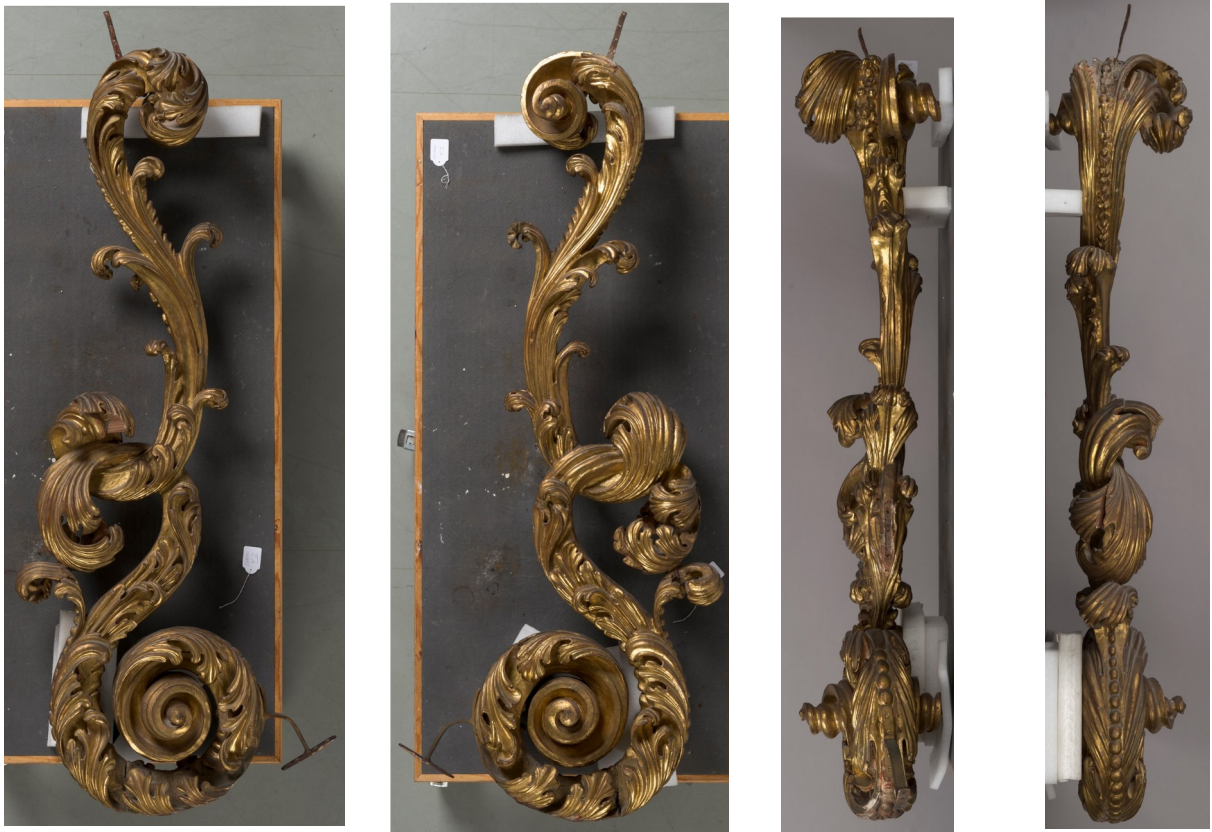
Figura 56

Voluta nº2. Vistas, antes de la intervención

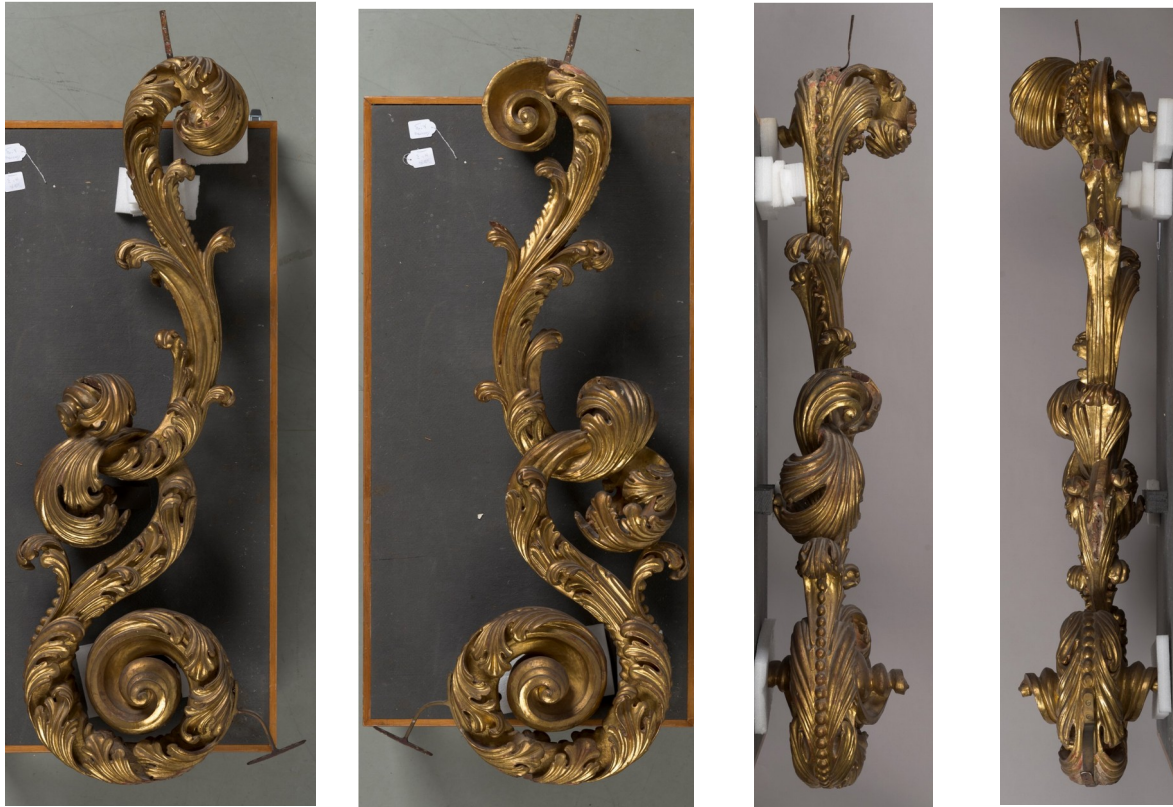
Figura 59

Voluta nº3. Vistas, antes de la intervención

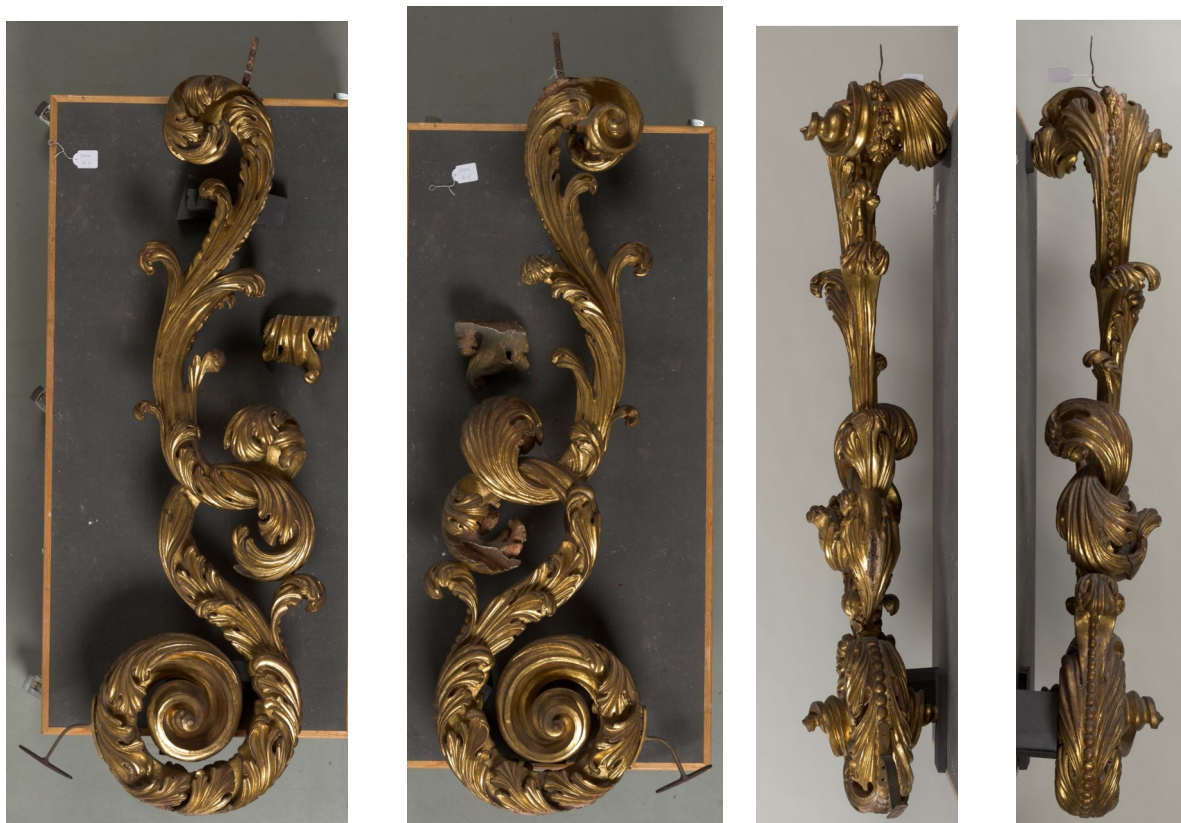
Figura 62

Voluta nº4. Vistas, antes de la intervención

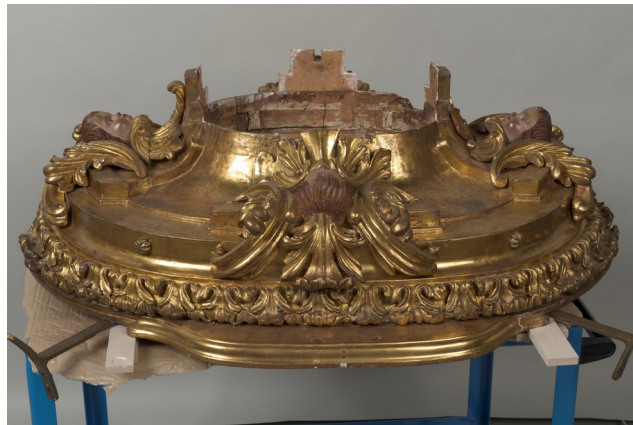
Figura 64

Detalle de la parte inferior de la peana con los restos del periódico, antes de la intervención. Detalle de una de las espigas de unión a una voluta o brazo sustentante.

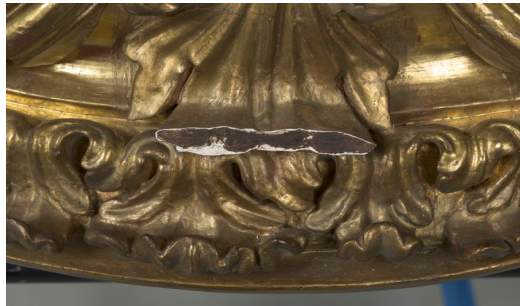
Figura 66

parte superior de la peana central, antes de la intervención.

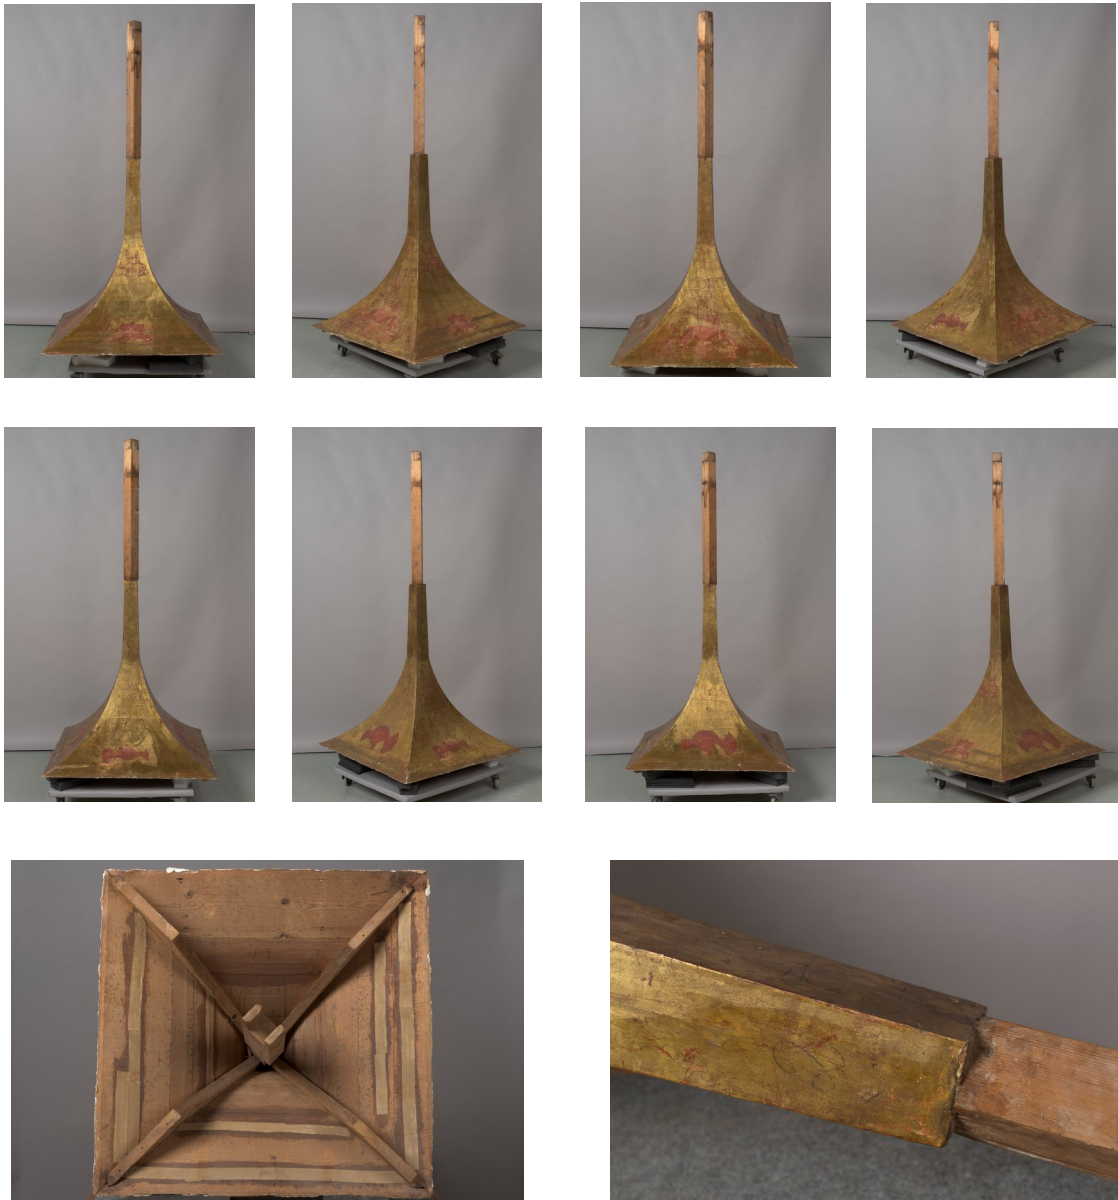
Figura 68

Molduras situadas en la peana central, antes de la intervención.

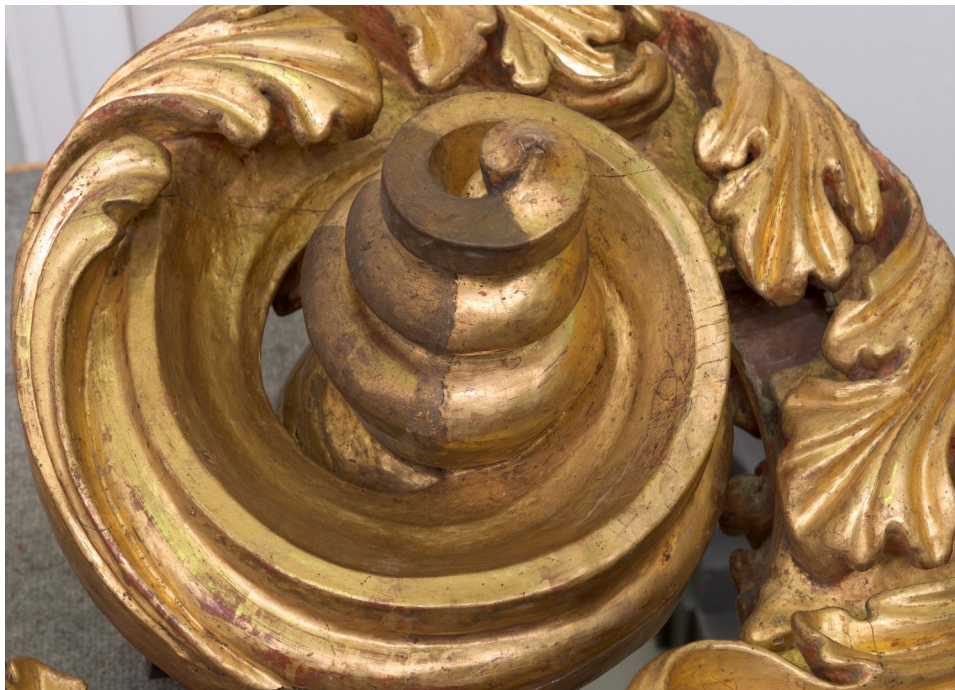
Figura 73

Detalles de algunas piezas durante la fase de retirada de barnices oscuros.

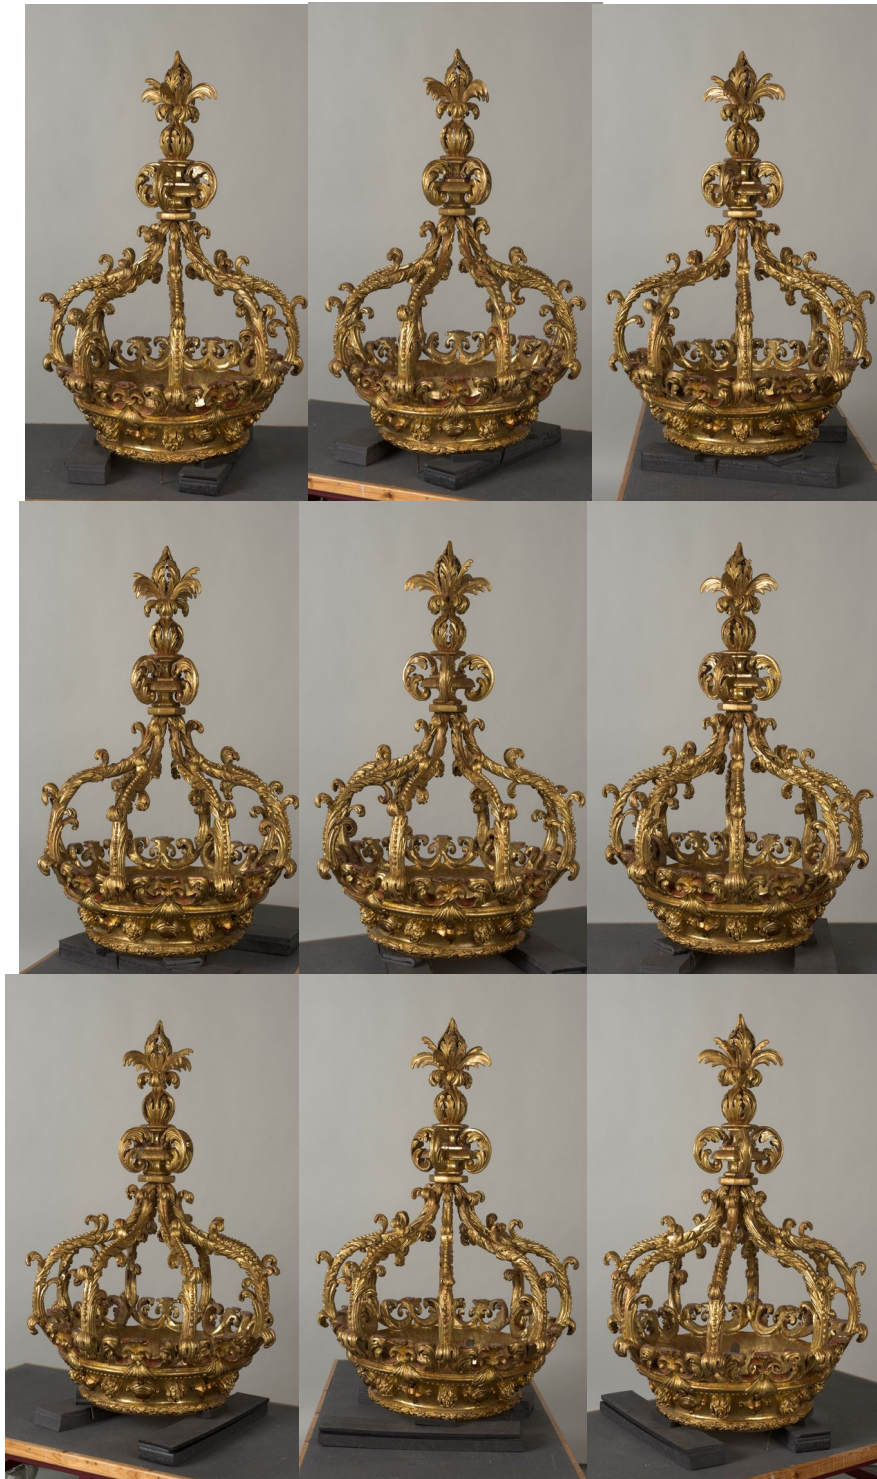
Figura 75

Vistas de la corona, después de la intervención.

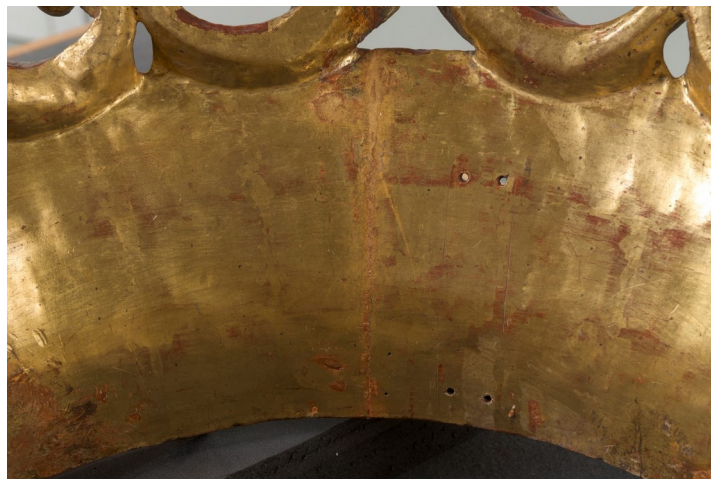
Figura 76

Corona, después de la intervención.

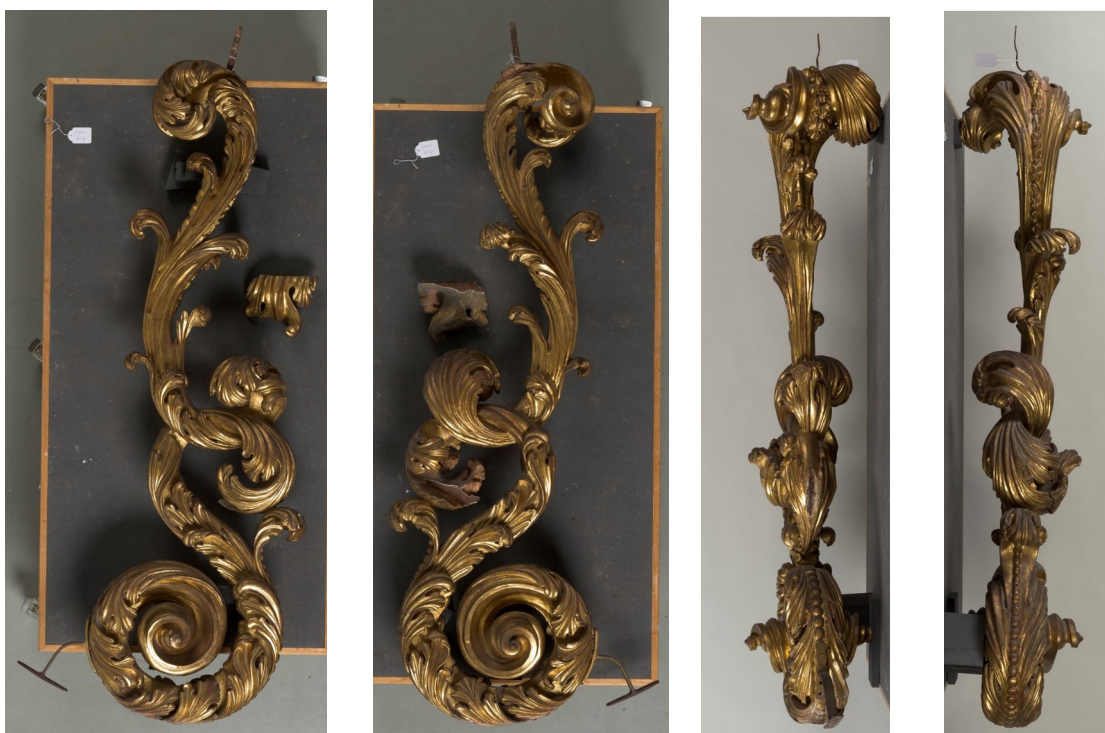
Voluta nº4. Vistas, antes de la intervención

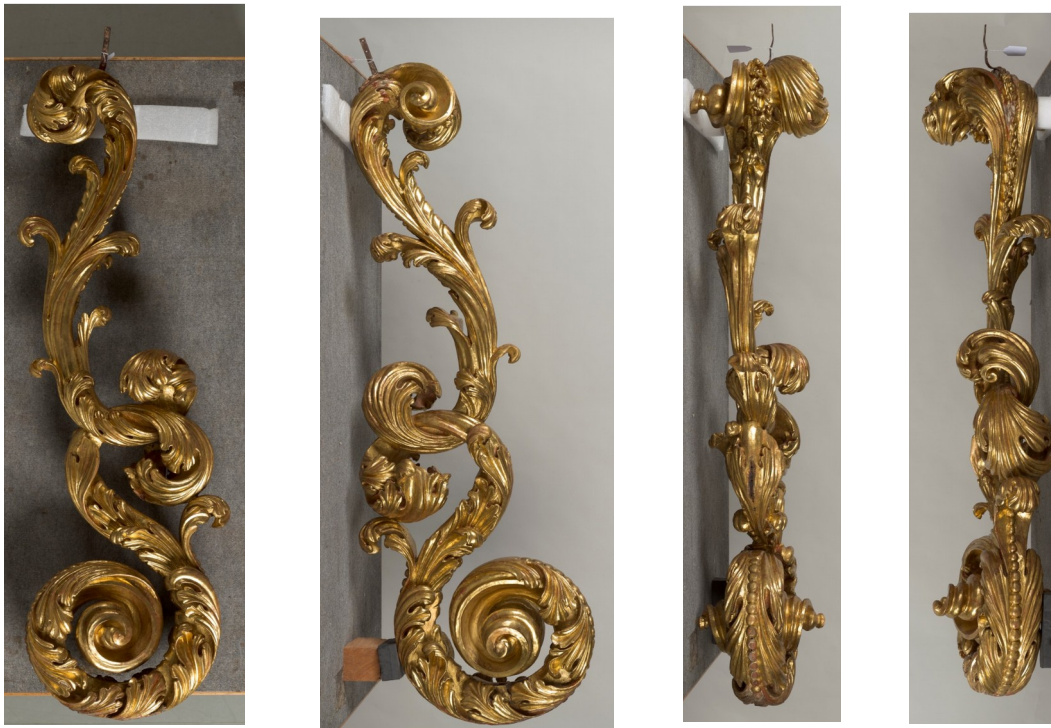
Figura 78

Voluta nº4. Vistas, después de la intervención

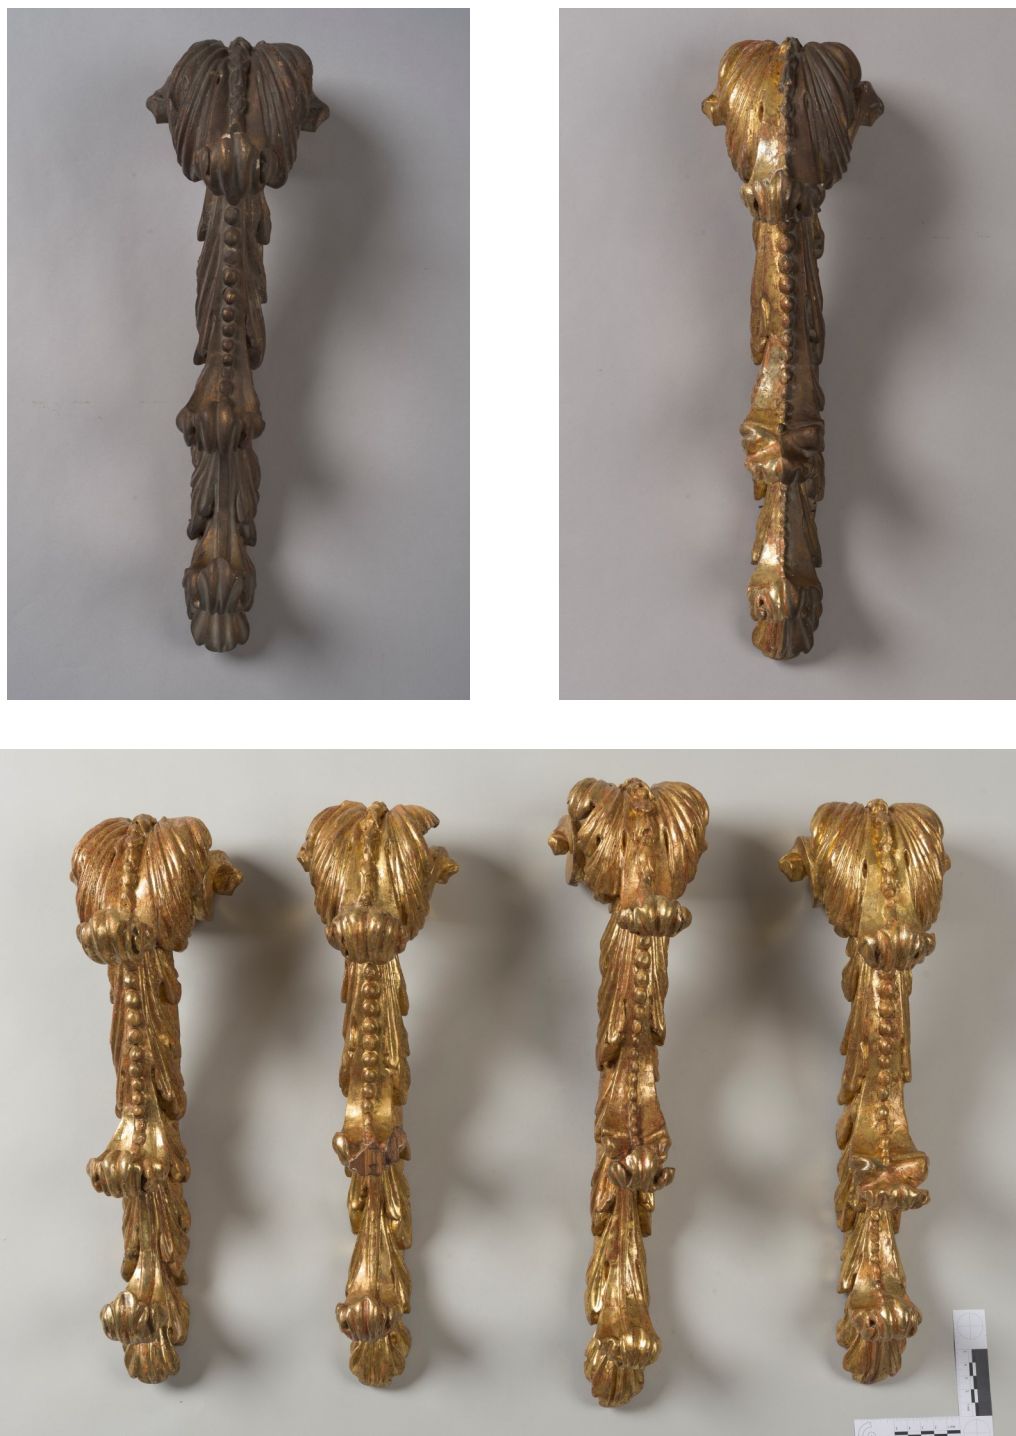
Figura 79

Arriba, moldura antes de intervenir y en proceso de limpieza. Abajo, después de la intervención.

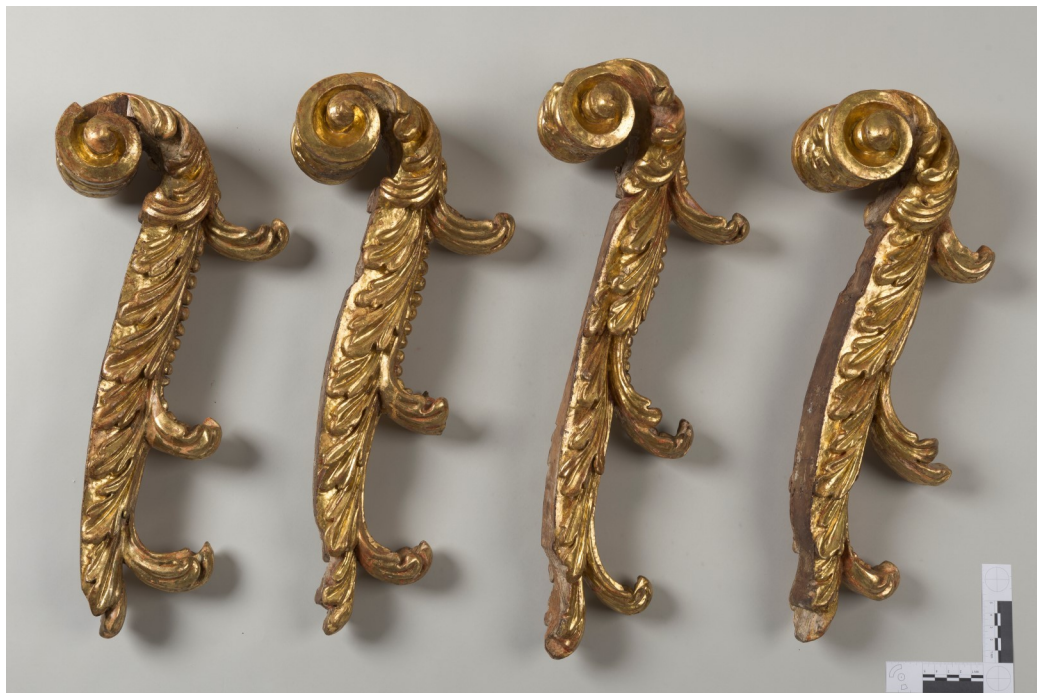
Figura 80

Molduras, después de la intervención.

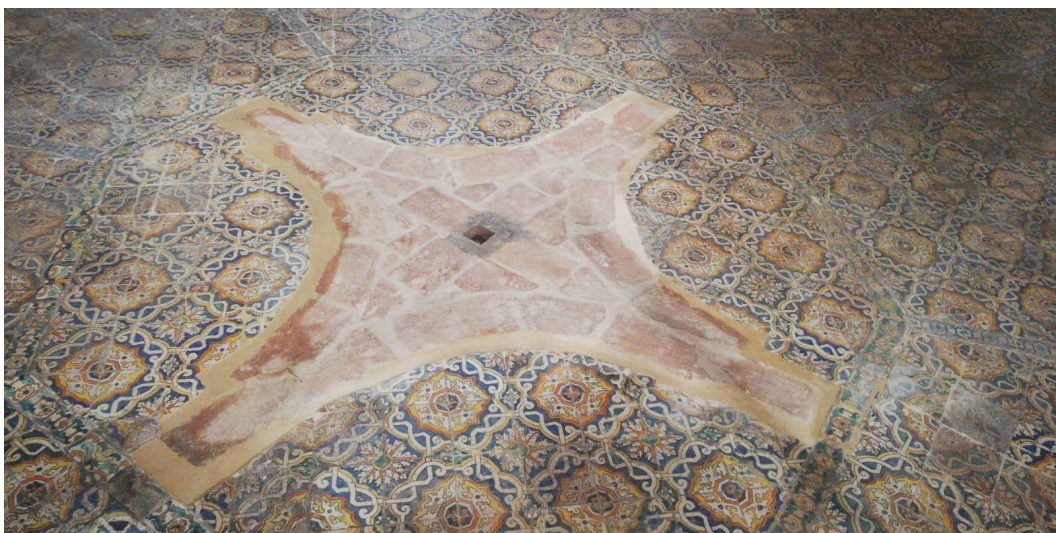
Vista del suelo del camarín una vez fueron reparadas las juntas entre los azulejos.

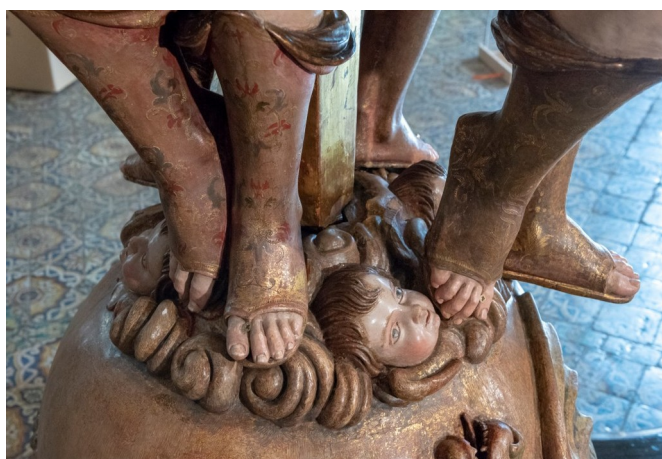
Figura 89

Proceso de montaje del trono baldaquino. Atornillado de los atlantes a la Bola del mundo y tapado de las cabezas de los tornillos.
