**INFORME DIAGNÓSTICO DE UNA
MAQUETA EN YESO DEL CIMBORRIO DE
LA CATEDRAL DE MÁLAGA.
MUSEO DE MÁLAGA**

JUNIO 2012

Instituto Andaluz del Patrimonio Histórico
CONSEJERÍA DE CULTURA Y DEPORTE

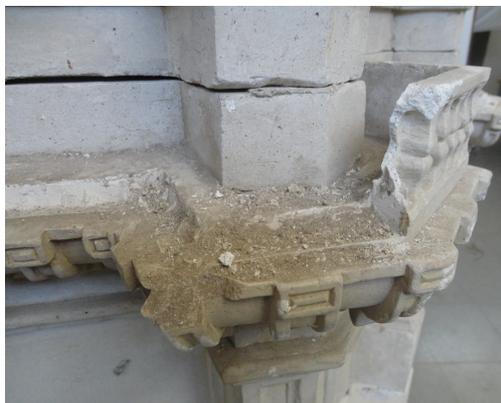
Fig.7.

En la superficie de la maqueta se pueden ver las alteraciones que se han producido sobre todo por la agresión antrópica y falta de mantenimiento de en esta pieza. Arañazos, pérdidas de volumen, golpes, etc. También se ve desgaste en las zonas donde los elementos son lineales, y en los paramentos internos del cimborrio tallados en el yeso. Las cornisas y molduras están en cierto modo muy agredidas, la balaustrada que rodea el piso alto de la maqueta esta muy perdida. Los contrafuertes están decorados en su parte superior con esculturas que han perdido gran parte de su volumen, y otras han sido intervenidas recuperando parte de su volumen. (Fig. 7, 8, 9, 10 y 11.)

Detalle de una zona de la maqueta. Se acumulan los depósitos superficiales en cornisas y rincones, y en paredes están adheridos insectos. Se observan pérdidas de volumen en las balaustradas, antiguas intervenciones con yeso, y desgaste en las estructuras rectilíneas.
