**MEMORIA FINAL DE INTERVENCIÓN DE LA  
MAQUETA EN YESO DEL CIMBORRIO DE LA  
CATEDRAL DE MÁLAGA**

**MÁLAGA**

**MARZO 2013**

*Instituto Andaluz del Patrimonio Histórico*  
**CONSEJERÍA DE EDUCACIÓN, CULTURA Y DEPORTE**

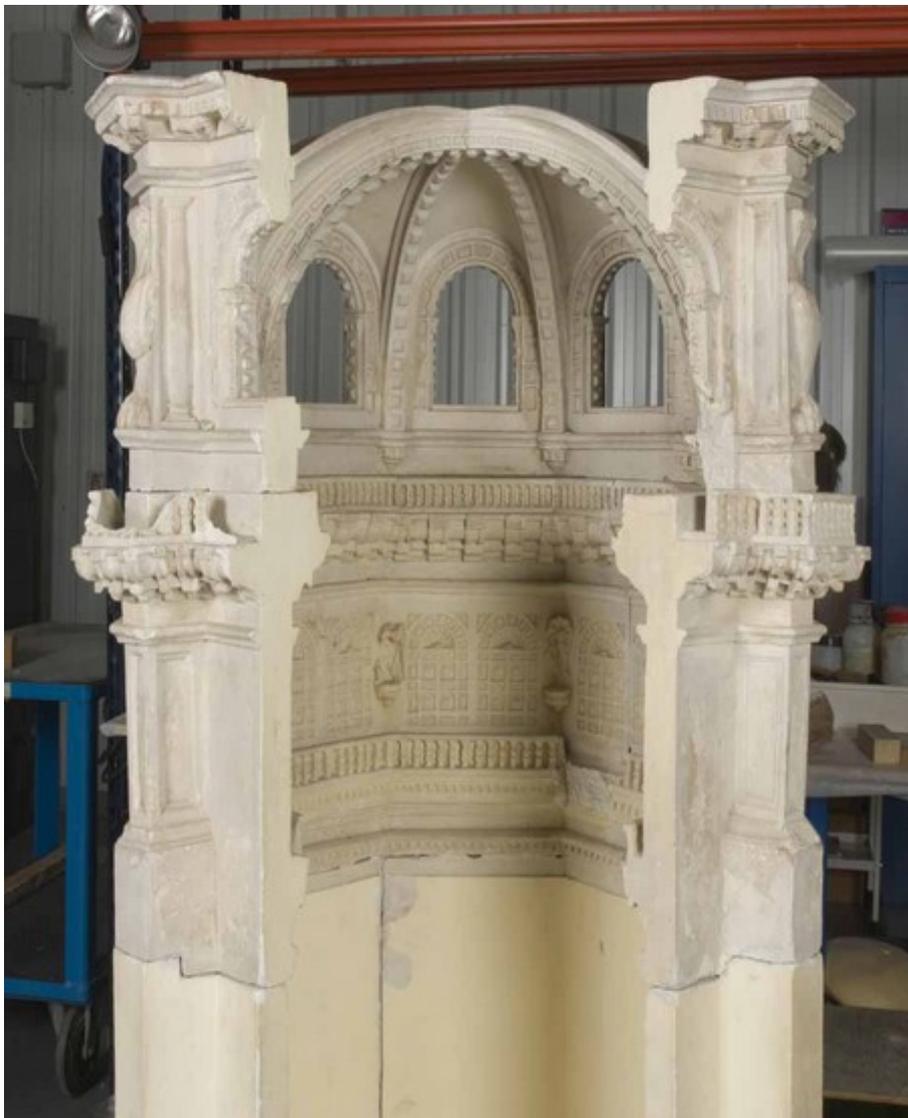
Figura VI.1

Vista general de la maqueta. Está abierta para poder acceder a su visión interior.

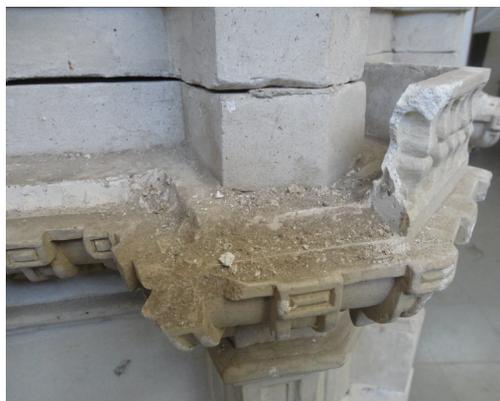
Figura VI.7

Detalle de una zona de la maqueta. Se acumulan los depósitos superficiales en cornisas y rincones, y en paredes están adheridos insectos, pérdidas de volumen en las balaustradas, antiguas intervenciones con yeso, y desgaste en las estructuras rectilíneas.

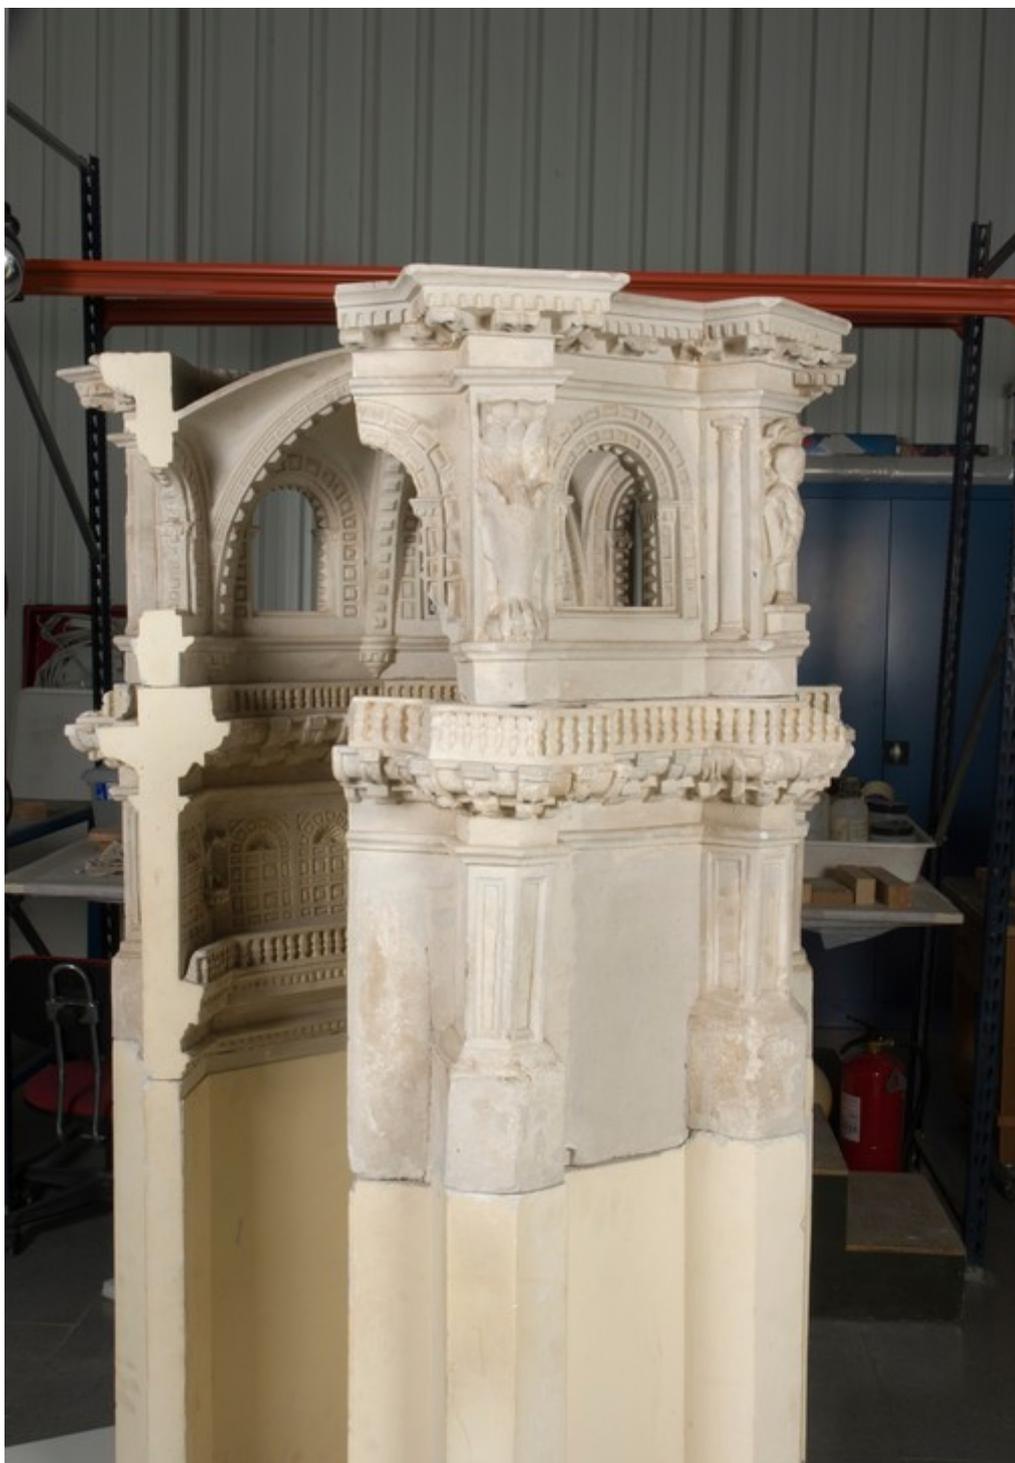
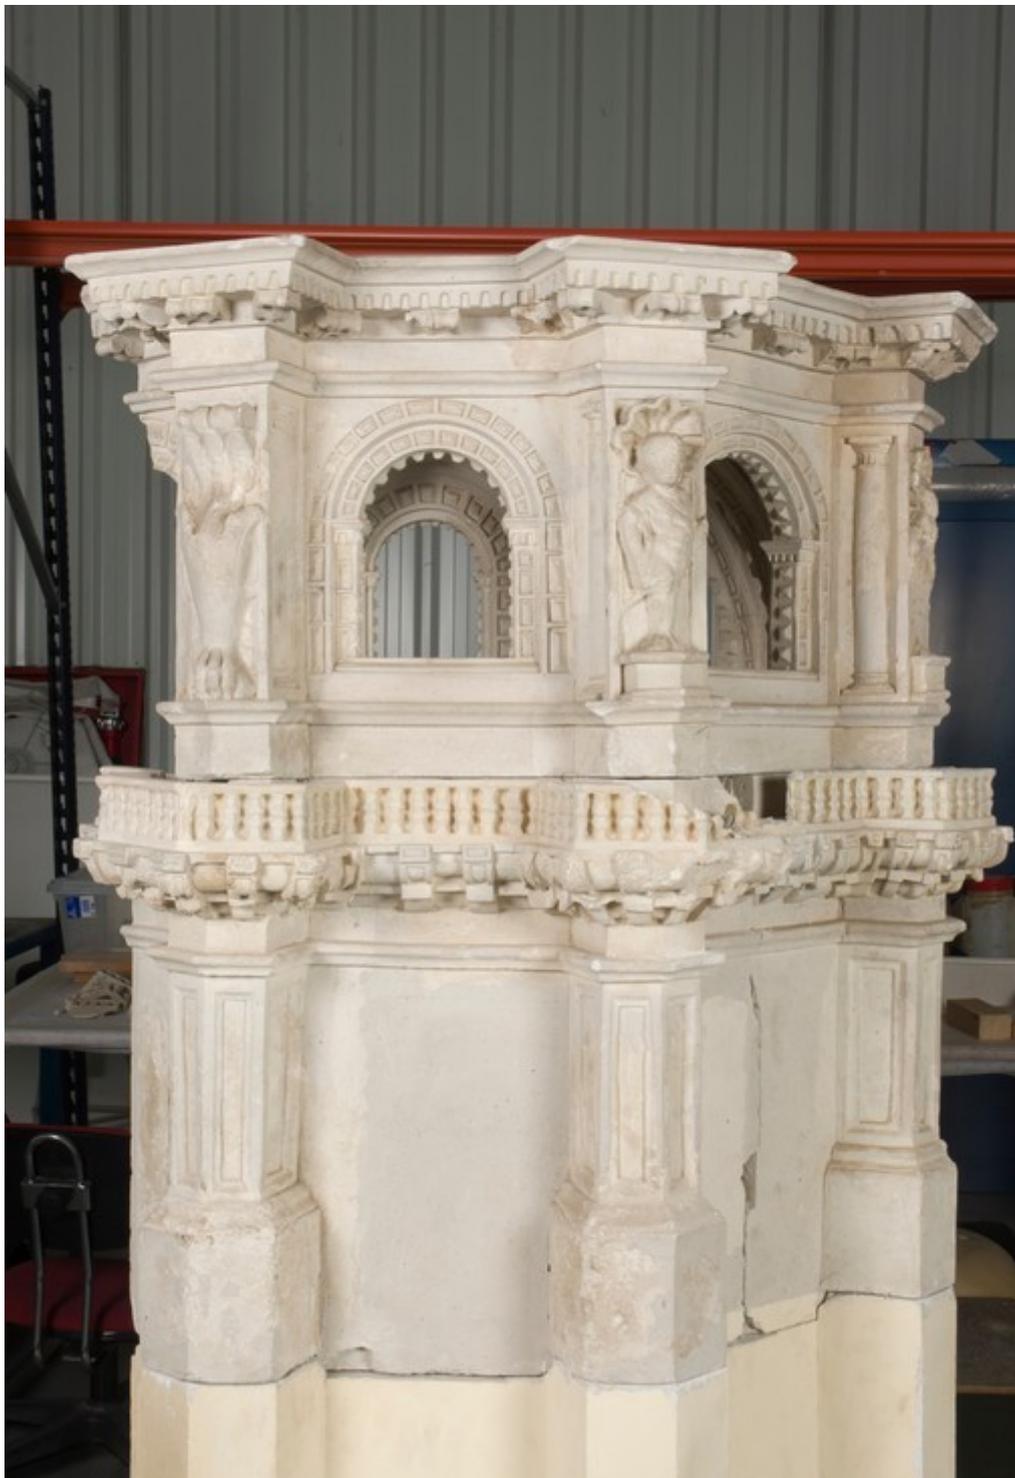
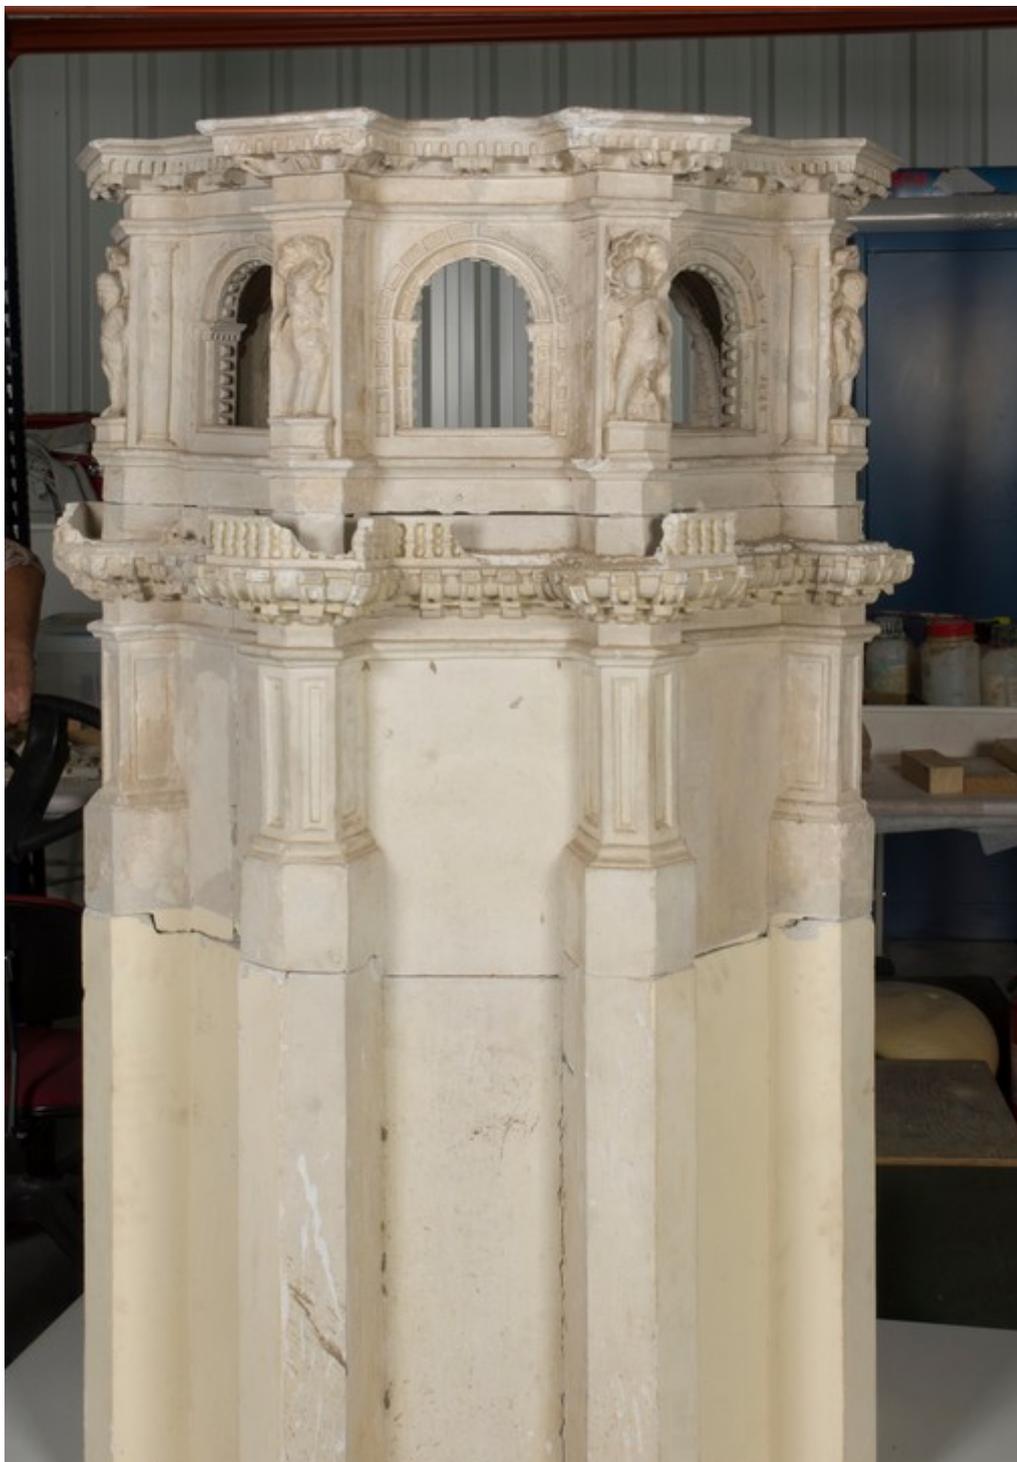
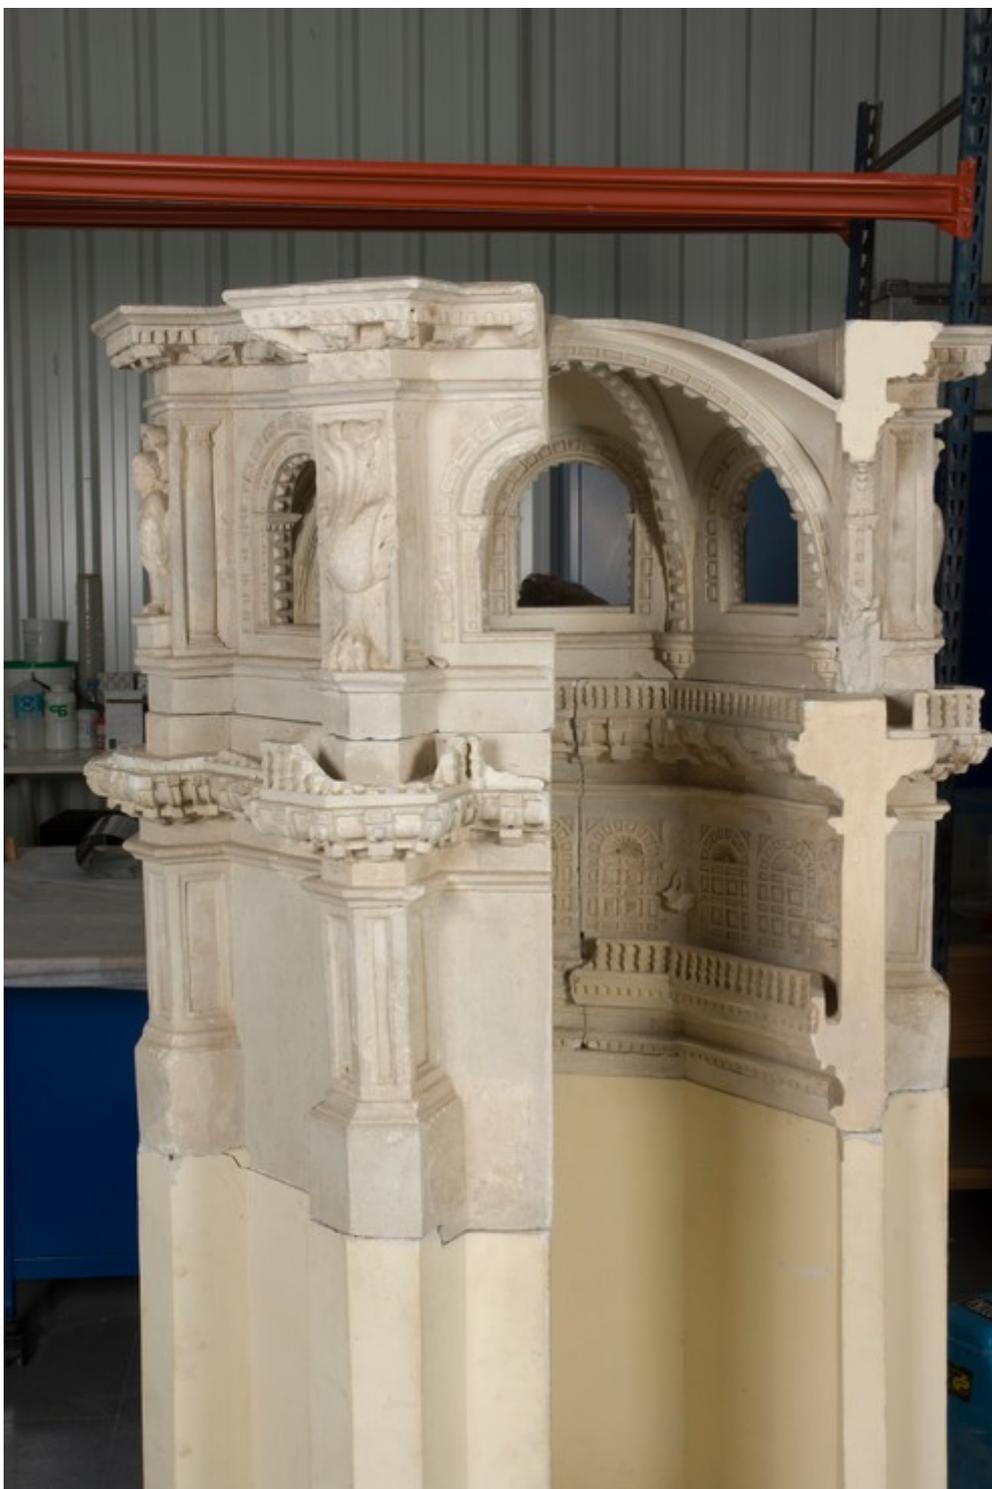
Vistas generales.

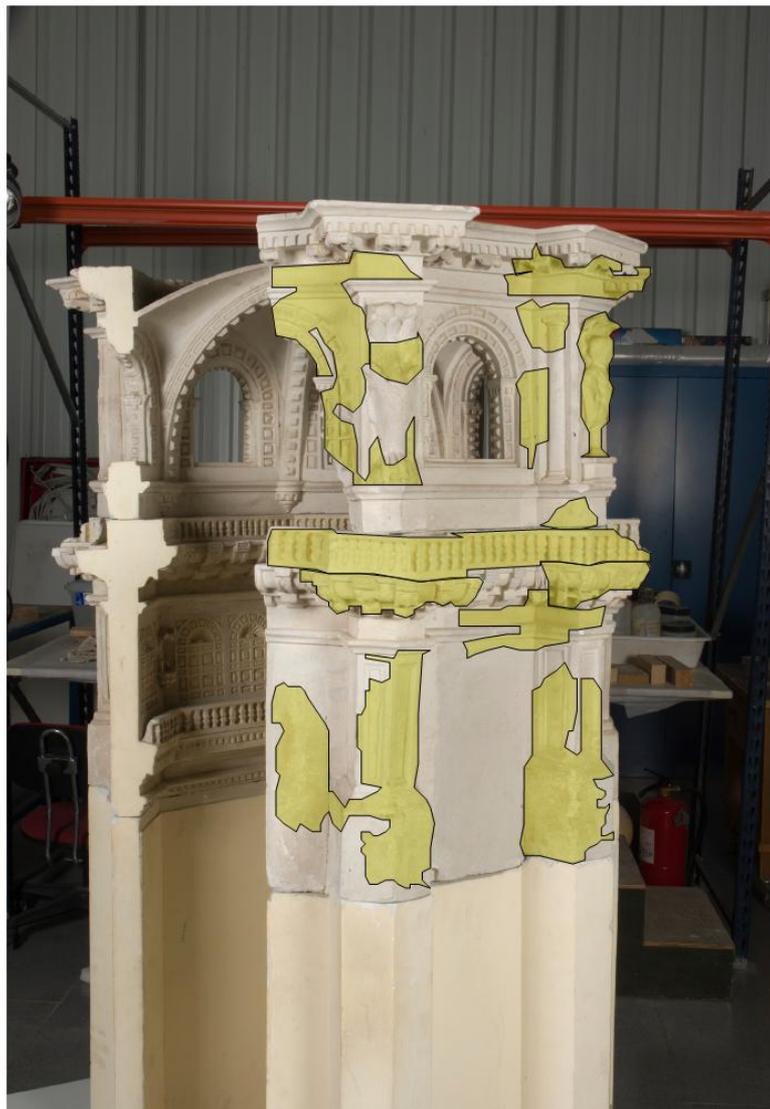
**Gráfico 1**

**Zonas consideradas como más antiguas.**

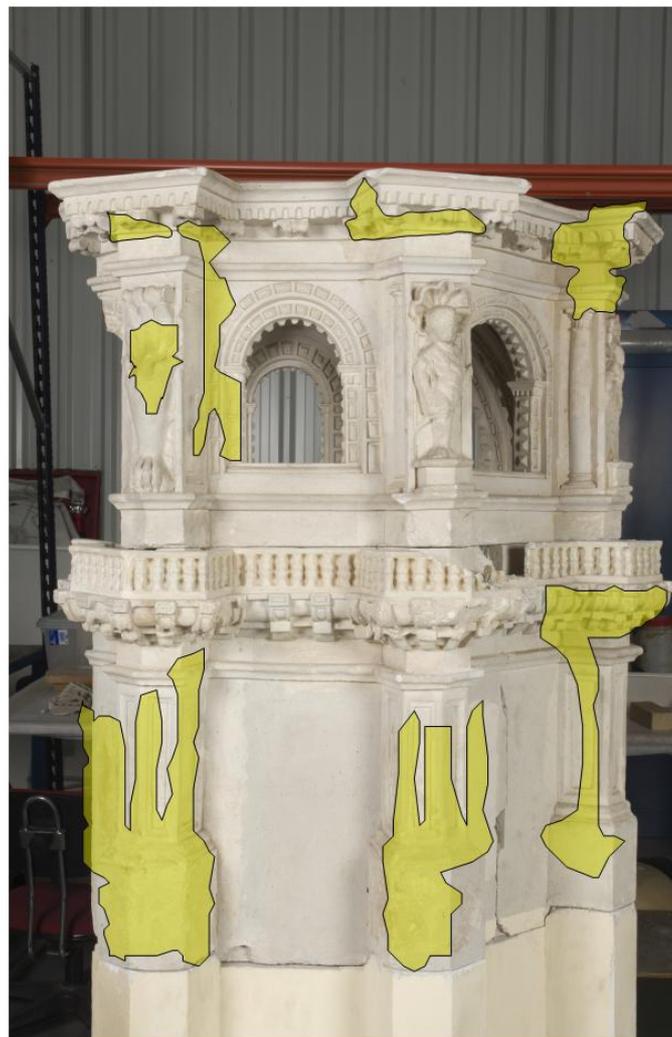
ZONAS ORIGINALES E INTERVENCIONES ANTERIORES Gráfico 3

- Zonas consideradas como más antiguas.
- Zonas de intervenciones anteriores realizadas con yeso en diferentes fases de aplicación, en elementos decorativos, esculturas, ventanas y arcos, etc.

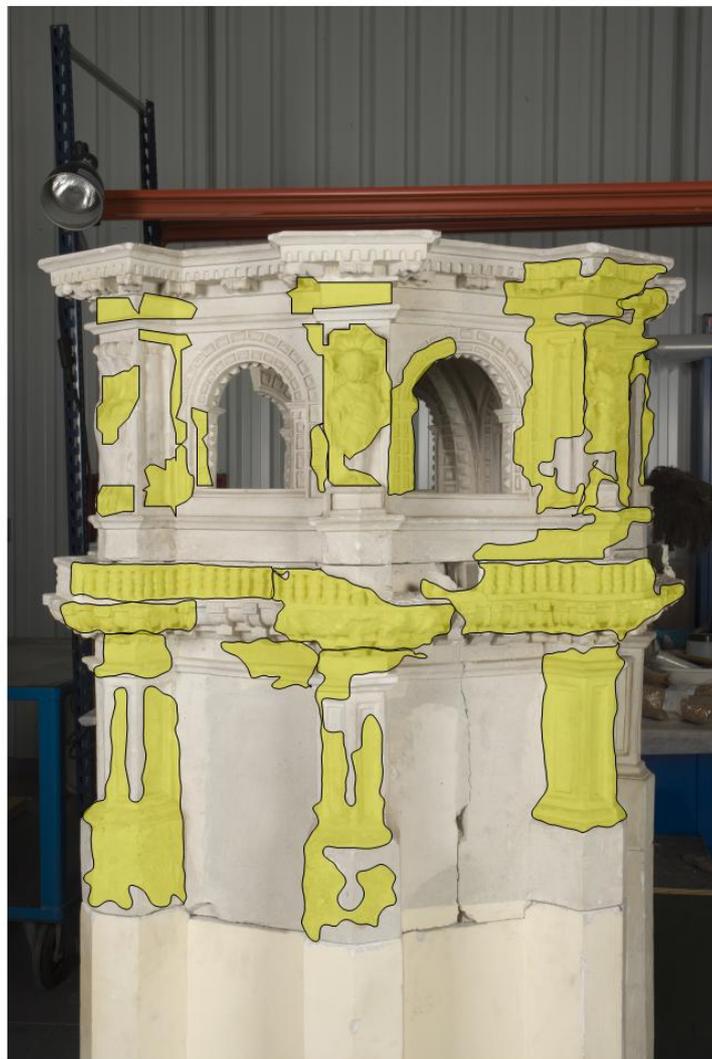
ZONAS ORIGINALES E INTERVENCIONES ANTERIORES Gráfico 5

- Zonas consideradas como más antiguas.
- Zonas de intervenciones anteriores realizadas con yeso en diferentes fases de aplicación, en elementos decorativos, esculturas, ventanas y arcos, etc.

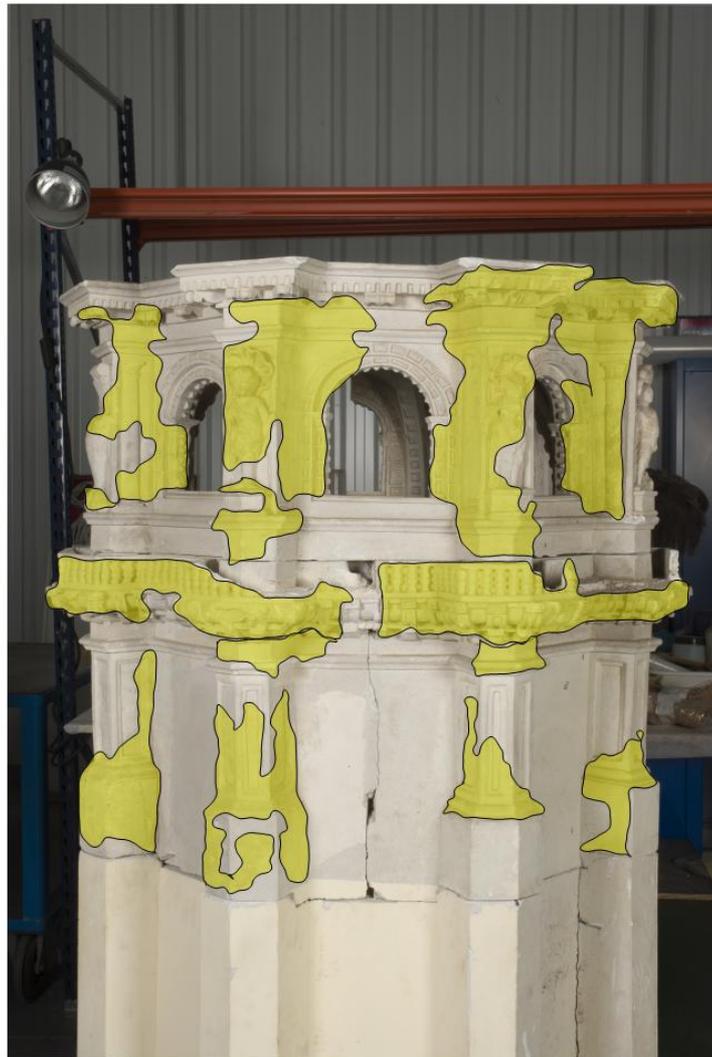
ZONAS ORIGINALES E INTERVENCIONES ANTERIORES Gráfico 8

- Zonas consideradas como más antiguas.
- Zonas de intervenciones anteriores realizadas con yeso en diferentes fases de aplicación, en elementos decorativos, esculturas, ventanas y arcos, etc.

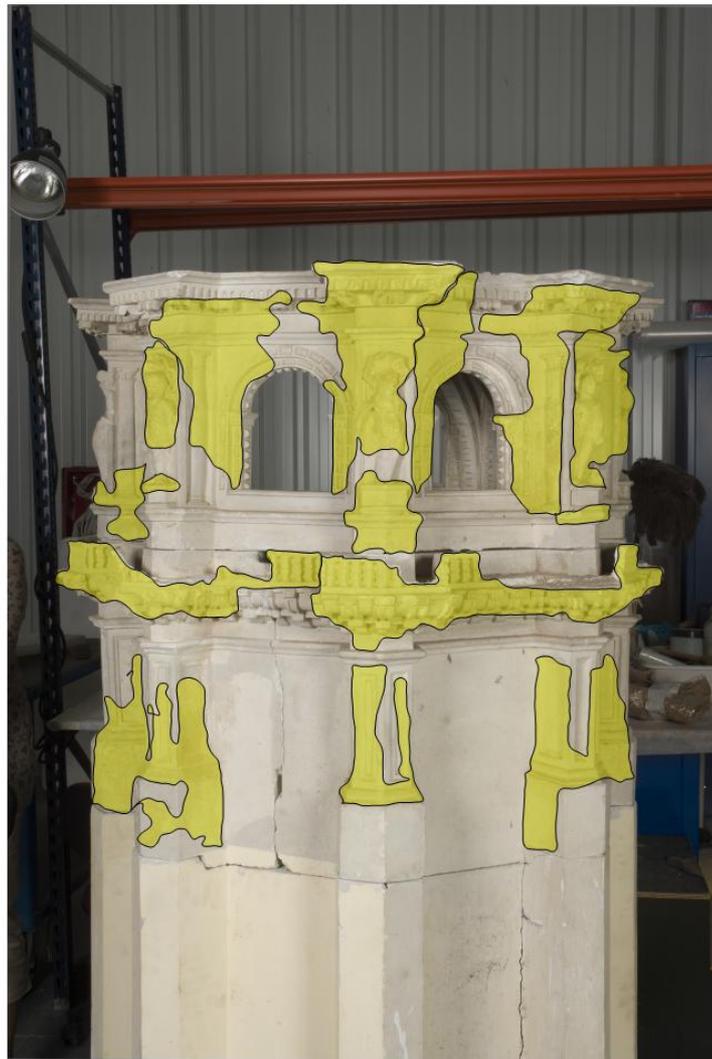
ZONAS ORIGINALES E INTERVENCIONES ANTERIORES **Gráfico 11**

- Zonas consideradas como más antiguas.
- Zonas de intervenciones anteriores realizadas con yeso en diferentes fases de aplicación, en elementos decorativos, esculturas, ventanas y arcos, etc.

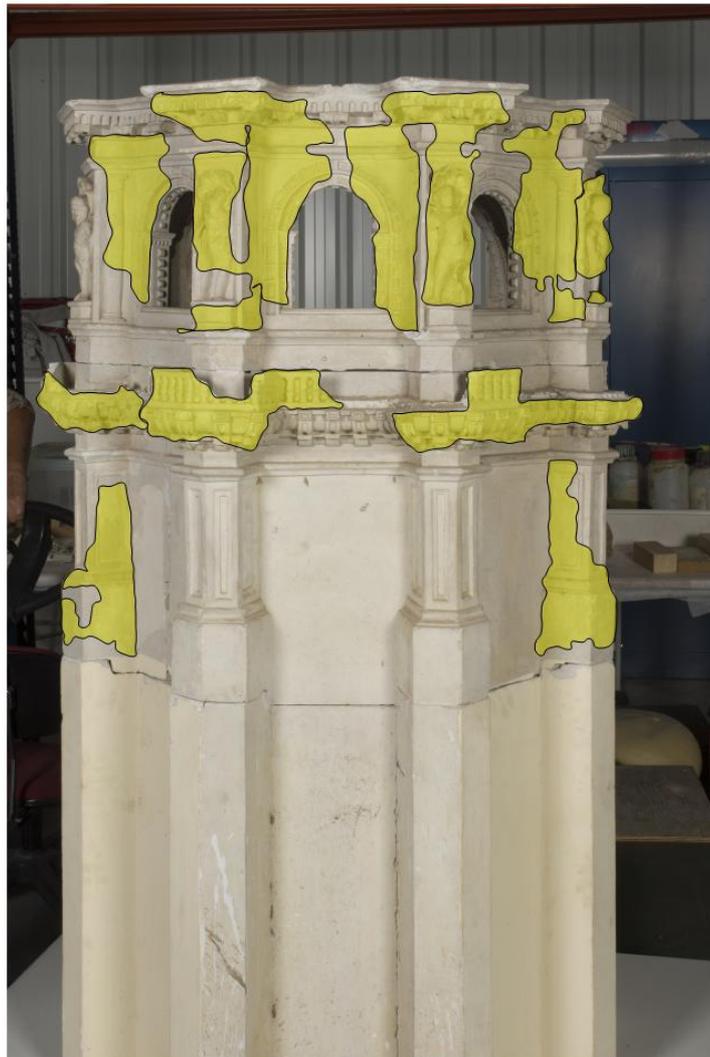
ZONAS ORIGINALES E INTERVENCIONES ANTERIORES **Gráfico 14**

- Zonas consideradas como más antiguas.
- Zonas de intervenciones anteriores realizadas con yeso en diferentes fases de aplicación, en elementos decorativos, esculturas, ventanas y arcos, etc.
