MEMORIA FINAL DE INTERVENCIÓN

***SANTO TOMÁS DE AQUINO.  
ANÓNIMO, S.XVII.***

RETABLO HORNACINA.  
CAPILLA PALACIO DE SAN TELMO, (SEVILLA).  
JULIO, 2007.

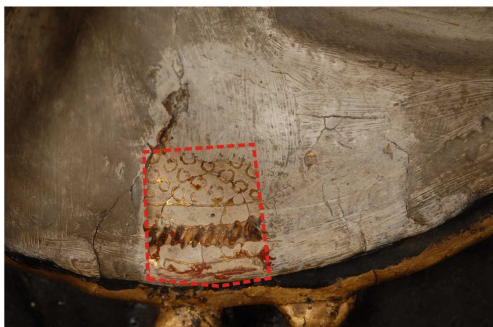
**Cata 1** Policromía original interior capucha: policromía marfil con decoración esgrafiada de ojete.  
Cenefa dorada con cincelado de picado de lustre.

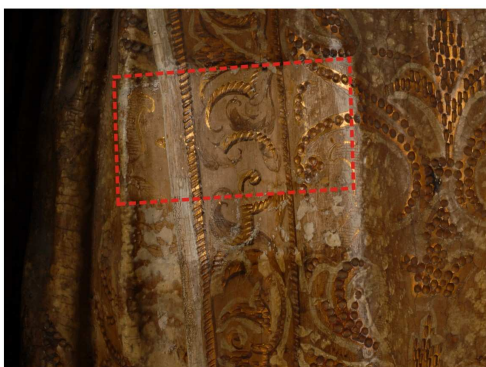
**Cata 2** Policromía original esclavina: Fondo marfil con motivos vegetales realizados con la técnica de estofado, esgrafiado, cincelado de picado de lustre y trazos a pincel.  
Cenefa dorada realizada con cincelado de picado de lustre.

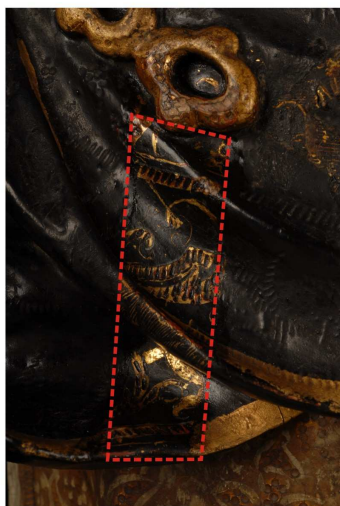
**Cata 3** Policromía original capa:  
Fondo azul oscuro con motivos vegetales esgrafiados en el oro, realzados con cincelado de picado de lustre y líneas a pincel.

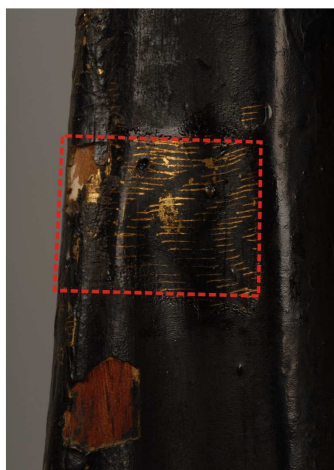
**Cata 4** Policromía original interior capa:  
Fondo azul oscuro con motivos esgrafiados formando aguas que imitan tejido "moare".

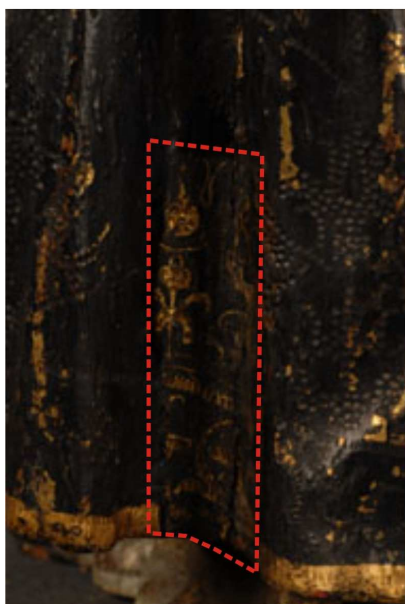
**Cata 6** Policromía original capa: Fondo azul oscuro con motivos vegetales esgrafiados en el oro, realzados con cincelado de picado de lustre y líneas a pincel.

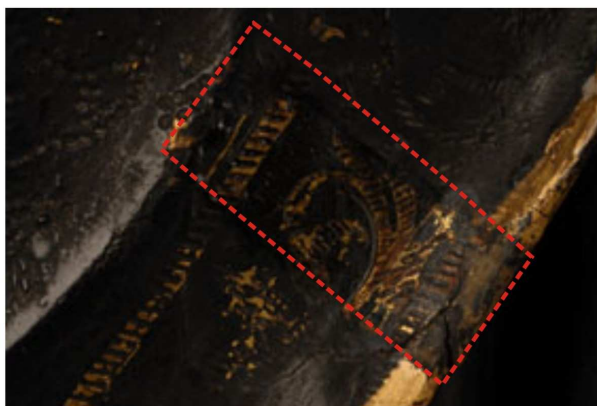
**Cata 5** Policromía original esclavina: Fondo azul oscuro con motivos vegetales esgrafiados en el oro y cincelados con picado de lustre. Trazos a pincel para realzar la decoración. Cenefa dorada y con cincelado de picado de lustre.

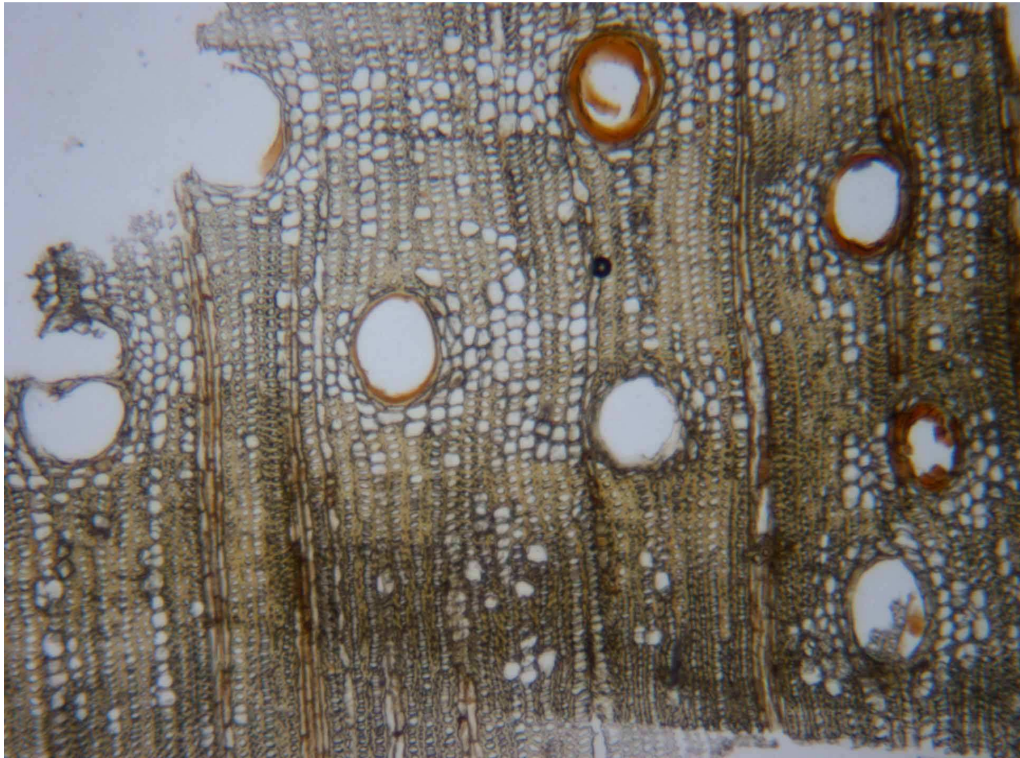
Figura III.2. E60-B1. Sección transversal, 25x. (Foto: Víctor Menguiano).

Ambas muestras analizadas se han determinado como madera de la especie **Cedrela odorata L.** (Nombre común: cedro español).
