INFORME DE DIAGNÓSTICO Y PROPUESTA DE
INTERVENCIÓN

**SANTO TOMÁS DE AQUINO Y
HORNACINA.**

RETABLO HORNACINA.
CAPILLA PALACIO DE SAN TELMO, (SEVILLA).

OCTUBRE , 2006.

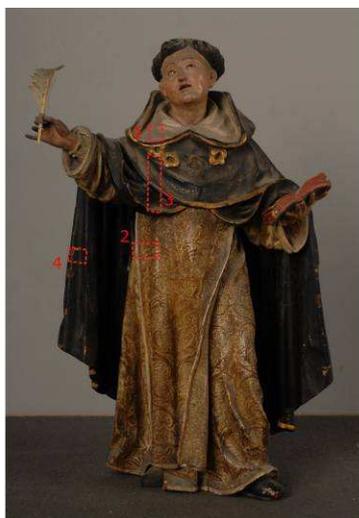
Vista frontal. Repolicromía:
Capa y esclavina / negro-azulado.
Hábito y escapulario / Retoques en marfil.
Localización catas.

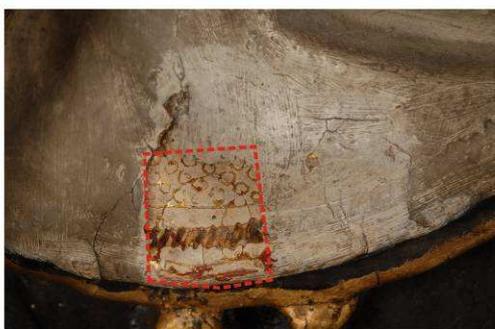
Cata 1 Policromía original interior capucha: policromía marfil con decoración esgrafiada de ojetes. Cenefa dorada con cincelado de picado de lustre.

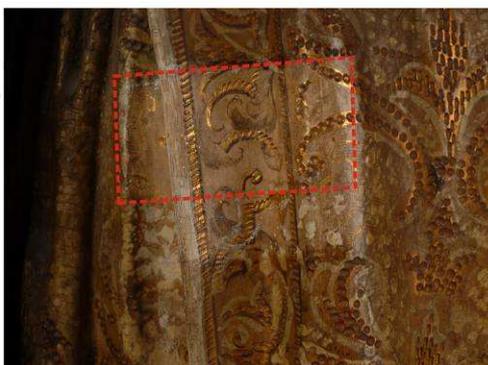
Cata 2 Policromía original esclavina: Fondo marfil con motivos vegetales realizados con la técnica de estofado, esgrafiado, cincelado de picado de lustre y trazos a pincel. Cenefa dorada realizada con cincelado de picado de lustre.

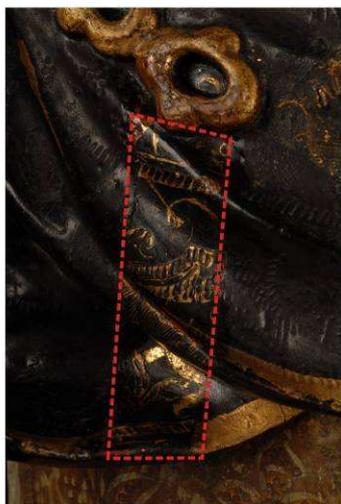
Cata 3 Policromía original capa:
Fondo azul oscuro con motivos vegetales esgrafiados en el oro, realizados con cincelado de picado de lustre y líneas a pincel.

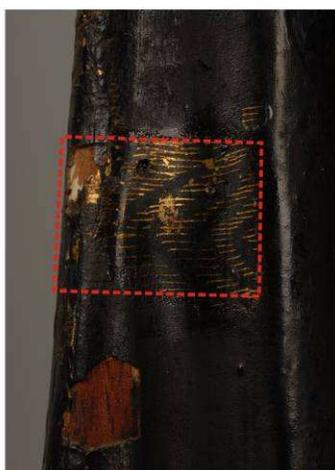
Cata 4 Policromía original interior capa:
Fondo azul oscuro con motivos esgrafiados formando aguas que imitan tejido "moare".

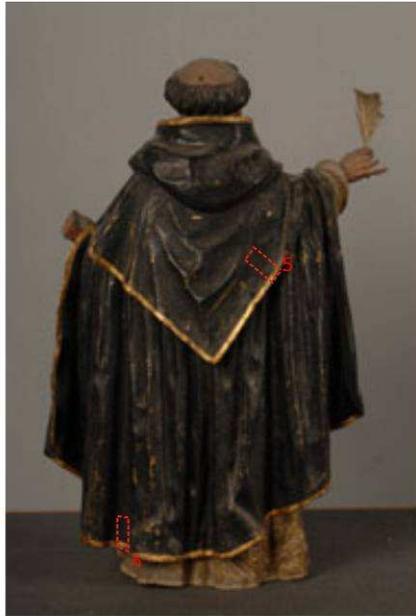
Reverso. Repolicromía capa y esclavina: negro-azulado. Localización catas 5 y 6.

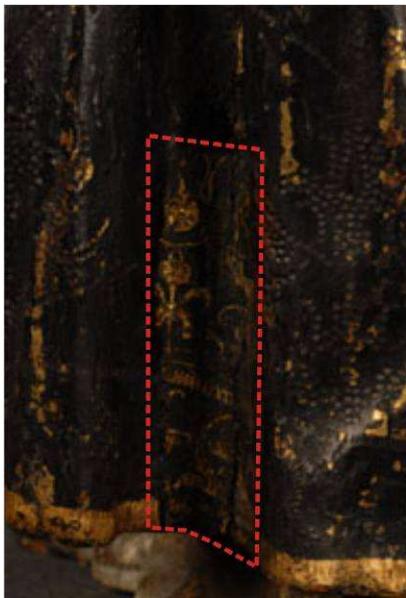
Cata 6 Policromía original capa: Fondo azul oscuro con motivos vegetales esgrafiados en el oro , realizados con cincelado de picado de lustre y líneas a pincel.

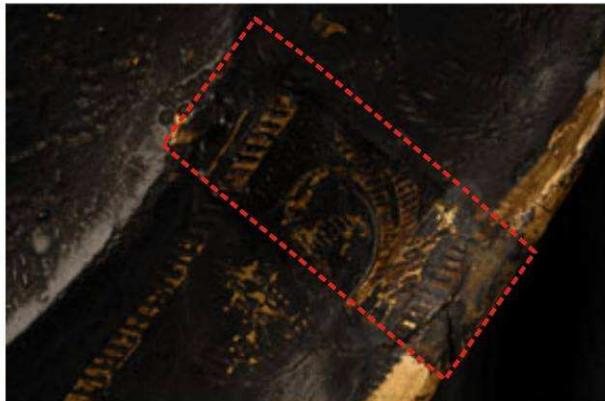
Cata 5 Policromía original esclavina: Fondo azul oscuro con motivos vegetales esgrafiados en el oro y cincelados con picado de lustre. Trazos a pincel para realzar la decoración. Cenefa dorada y con cincelado de picado de lustre.

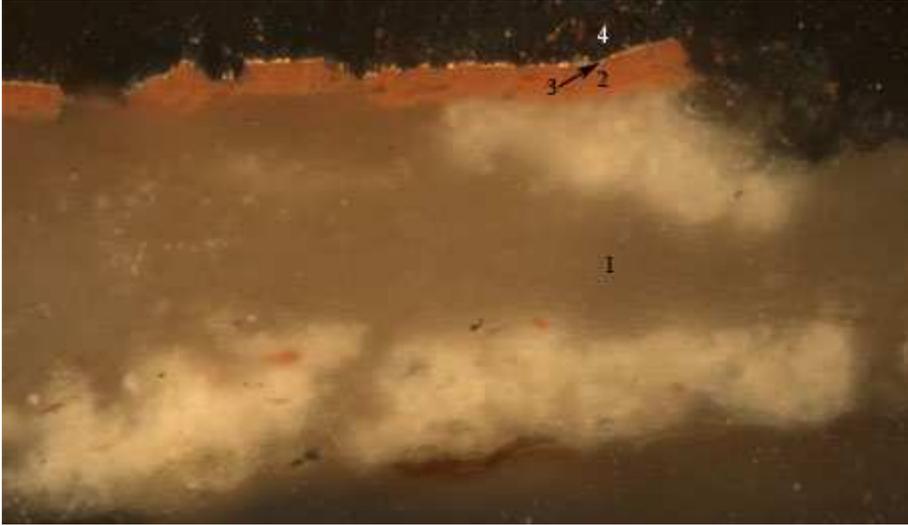
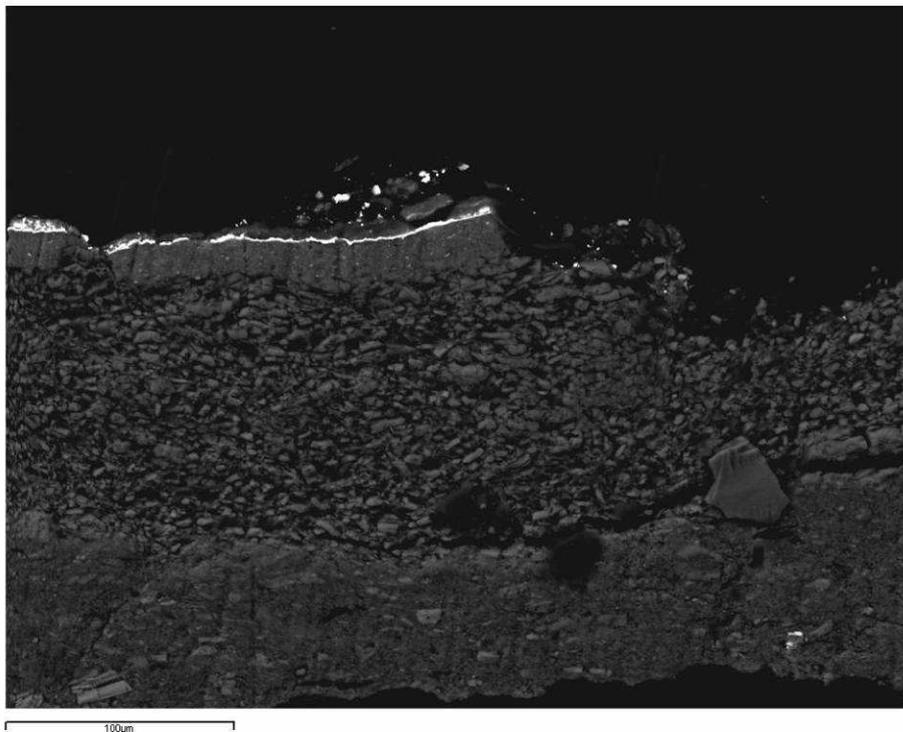
Figura 2.3. Microfotografía obtenida al microscopio óptico con luz reflejada de la muestra E60Q1.

ESTRATIGRAFÍA (Ver figura 2.3 y 2.4 de abajo hacia arriba):

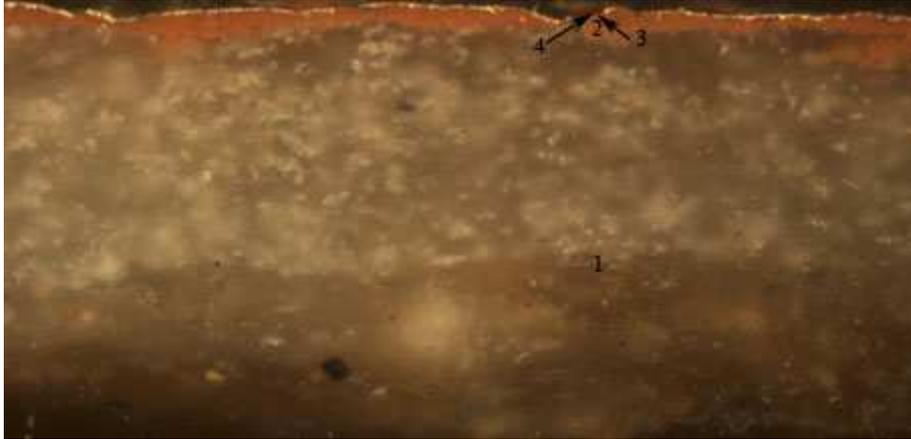
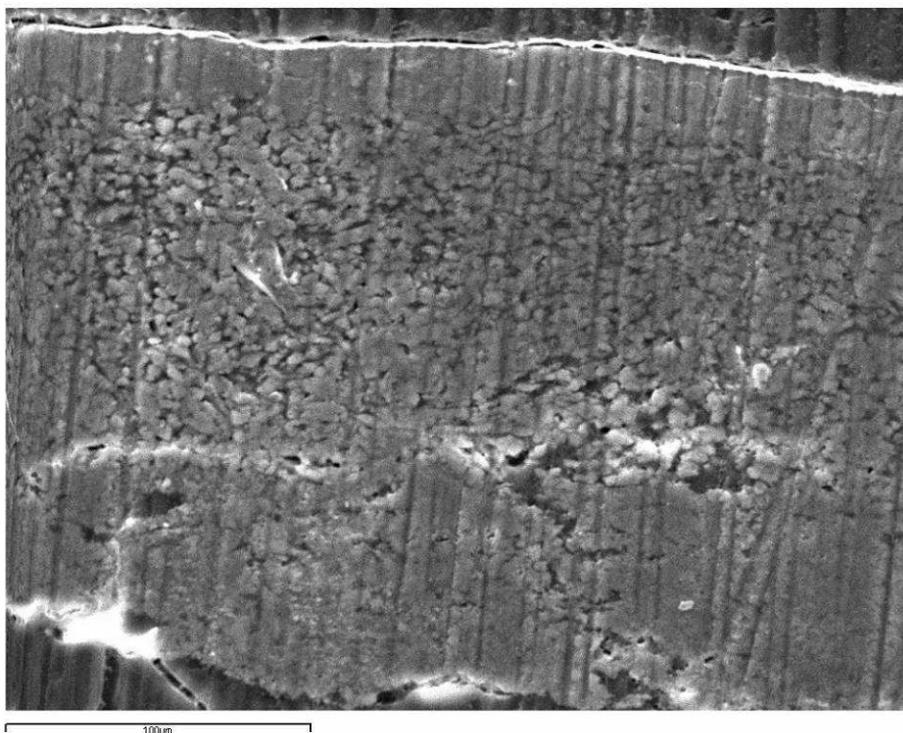
Figura 2.5. Microfotografía obtenida al microscopio óptico con luz reflejada de la muestra E60Q2.

ESTRATIGRAFÍA (Ver figura 2.5 y figura 2.6 de abajo hacia arriba):

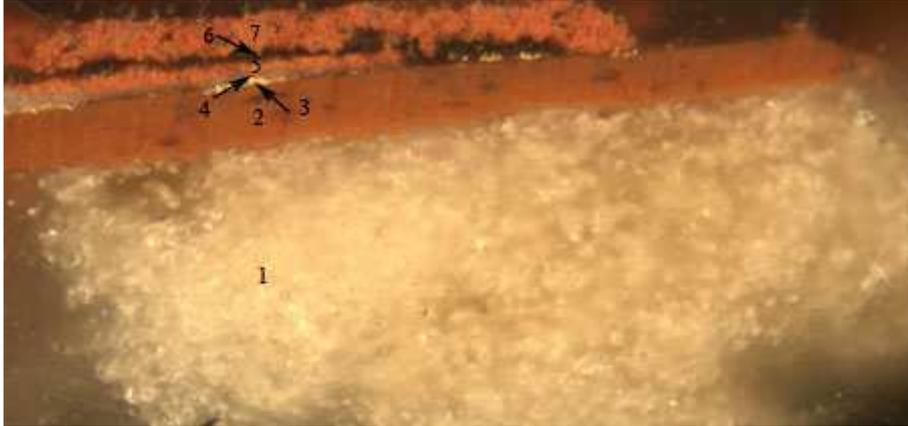
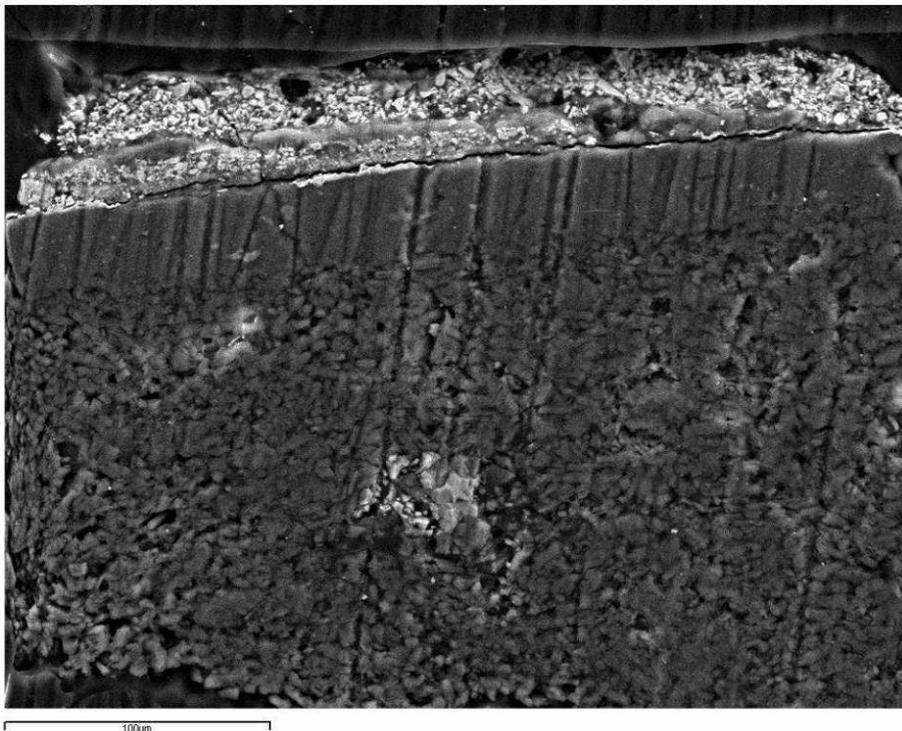
Figura 2.7. Microfotografía obtenida al microscopio óptico con luz reflejada de la muestra E60Q3.

ESTRATIGRAFÍA (Ver figura 2.7 y figura 2.8 de abajo hacia arriba):

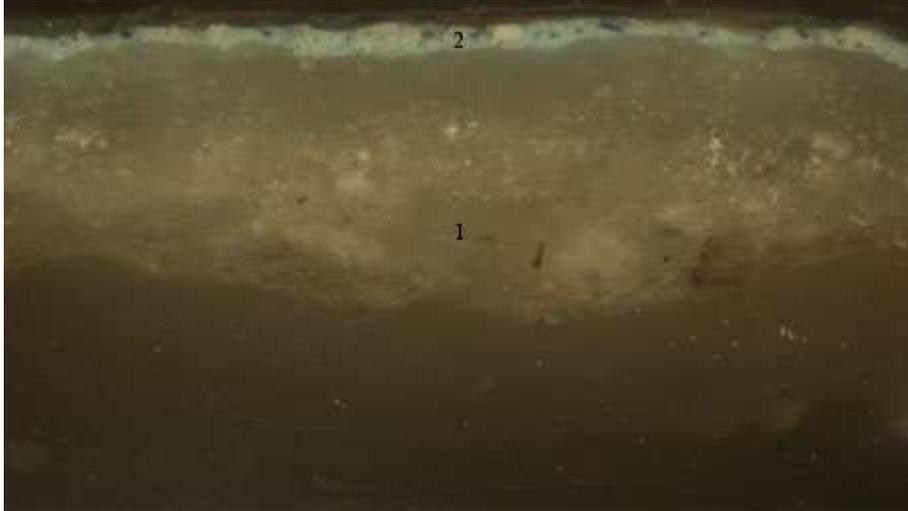
Figura 2.9. Microfotografía obtenida al microscopio óptico con luz reflejada de la muestra E60Q4.

ESTRATIGRAFÍA (Ver figura 2.9 de abajo hacia arriba):

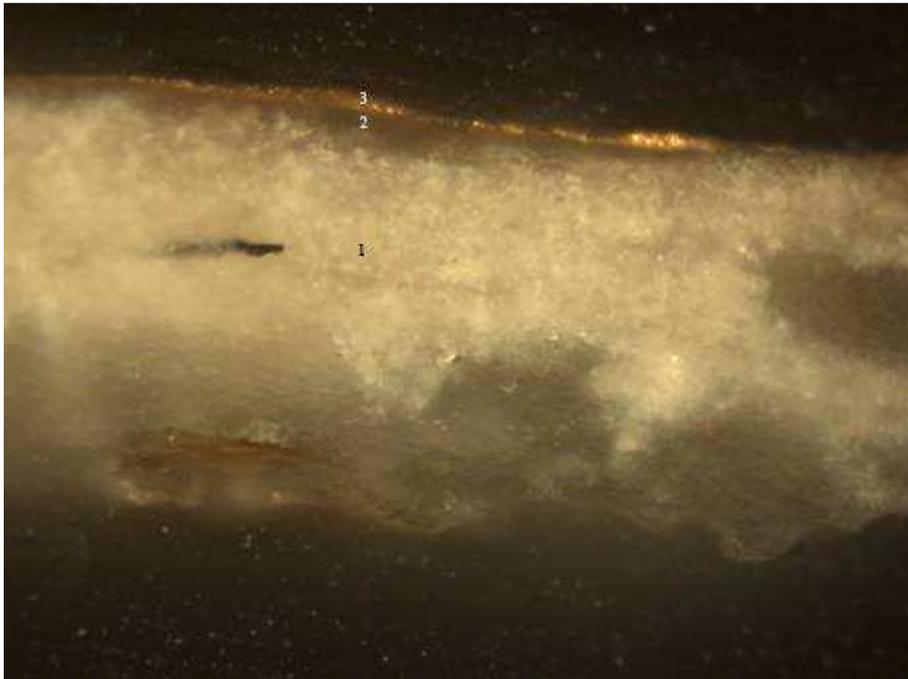
Figura 2.10. Microfotografía obtenida al microscopio óptico con luz reflejada de la muestra E60Q5.

ESTRATIGRAFÍA (Ver figura 2.10 de abajo hacia arriba):
