MEMORIA FINAL DE INTERVENCIÓN
**"STO. DOMINGO DE GUZMAN".1726. DUQUE
CORNEJO.**

RETABLO DE SAN ANTONIO. PALACIO DE SAN TELMO,
(SEVILLA).

Septiembre, 2005.

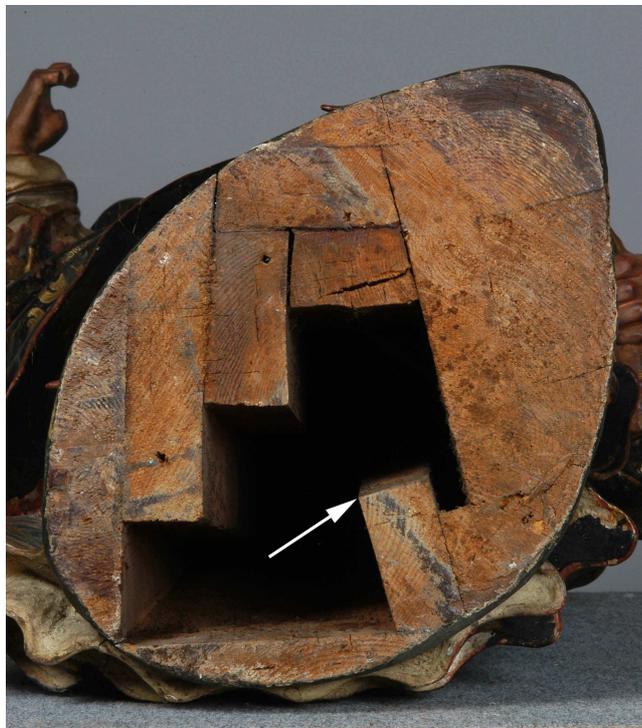
Figura 1. Localización exacta del lugar de toma de muestra.

La muestra ha sido tomada directamente por el restaurador, de unos 0.5 cm³, de una de las piezas que conforman el embón escultórico, en la base (Figura 1).

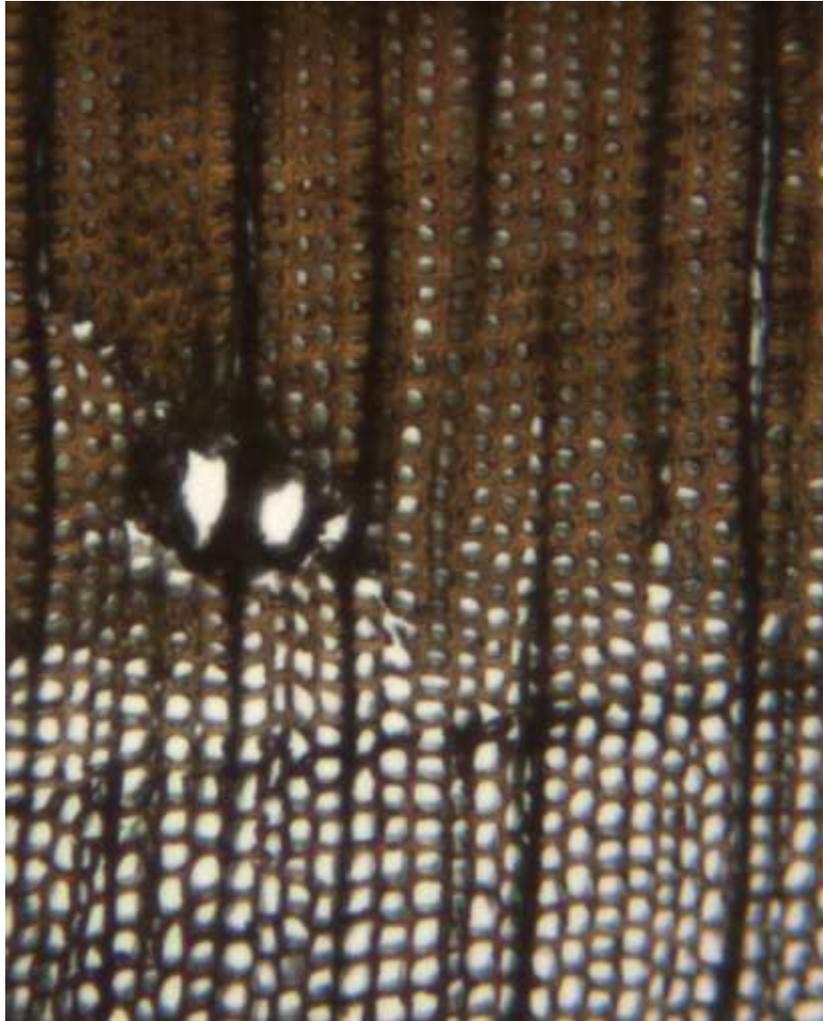
Siguiendo el método arriba indicado y con la ayuda de bibliografía especializada (F.H. Schweingruber, 1990; García Esteban, Guindeo Casasús & de Palacios de Palacios, 1996), la muestra analizada se ha determinado como madera de ***Pinus sylvestris* L.** (Pino albar o silvestre).

Figura 2. *Pinus sylvestris*, sección transversal, 50x.

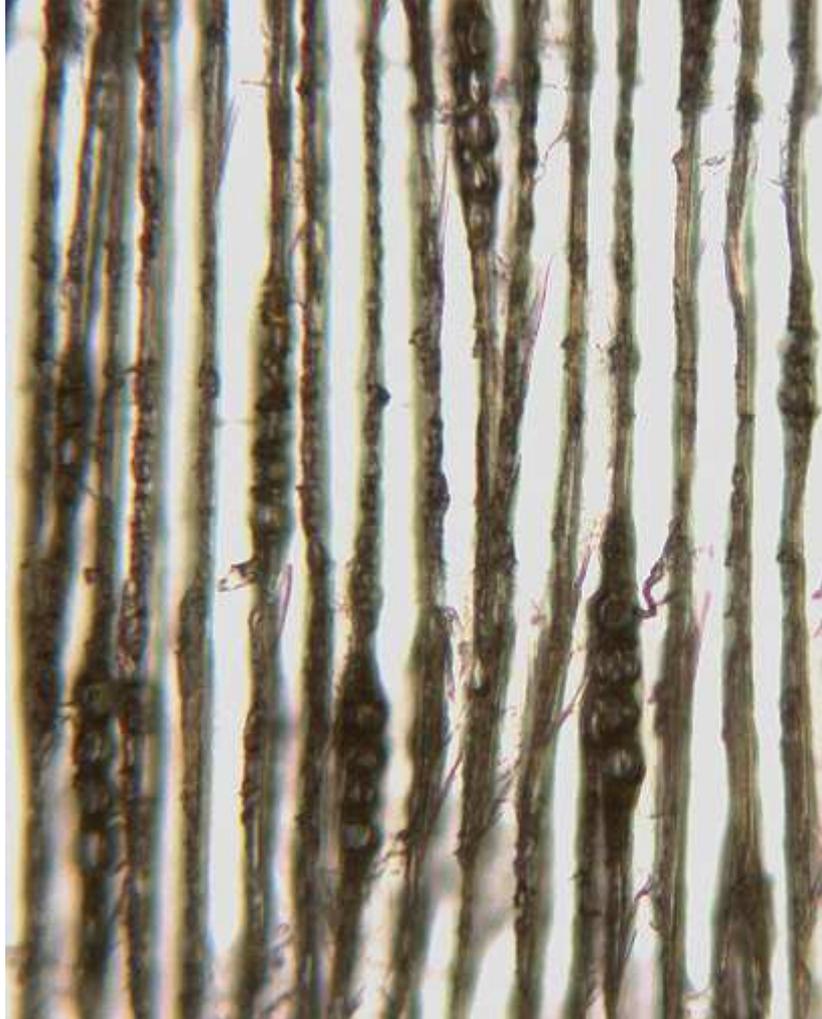
Figura 3. *Pinus sylvestris*, sección tangencial, 100x.

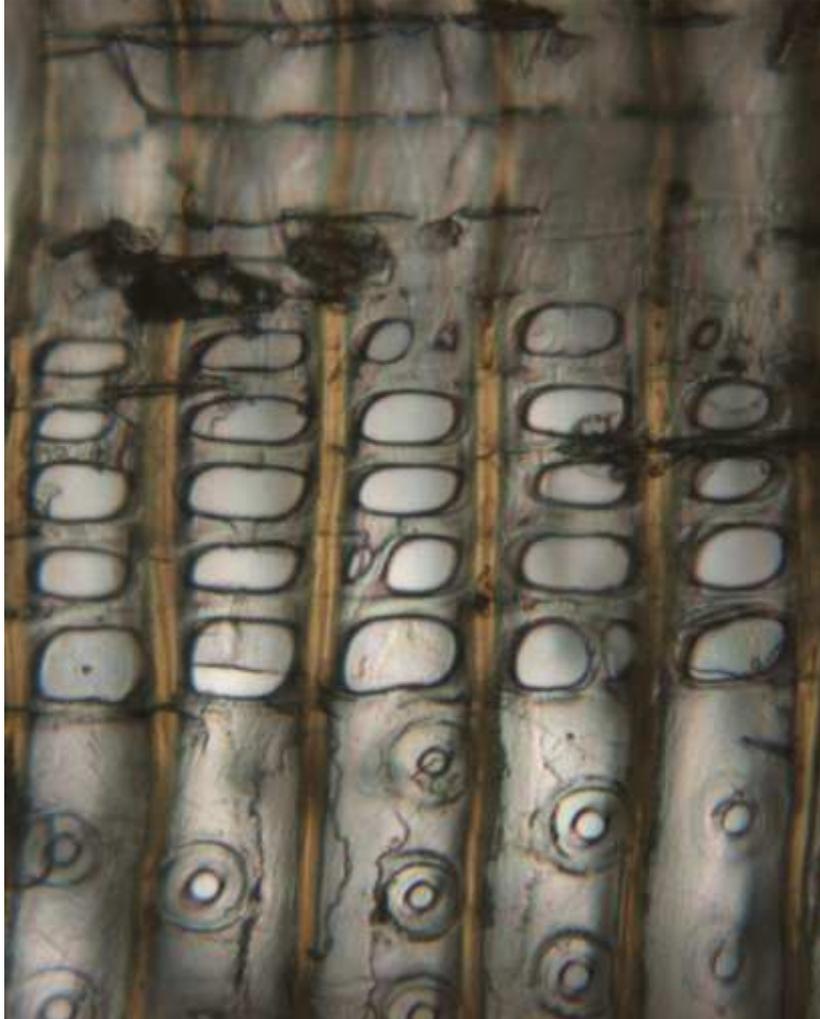
Figura 4. *Pinus sylvestris*, sección radial, 200x.

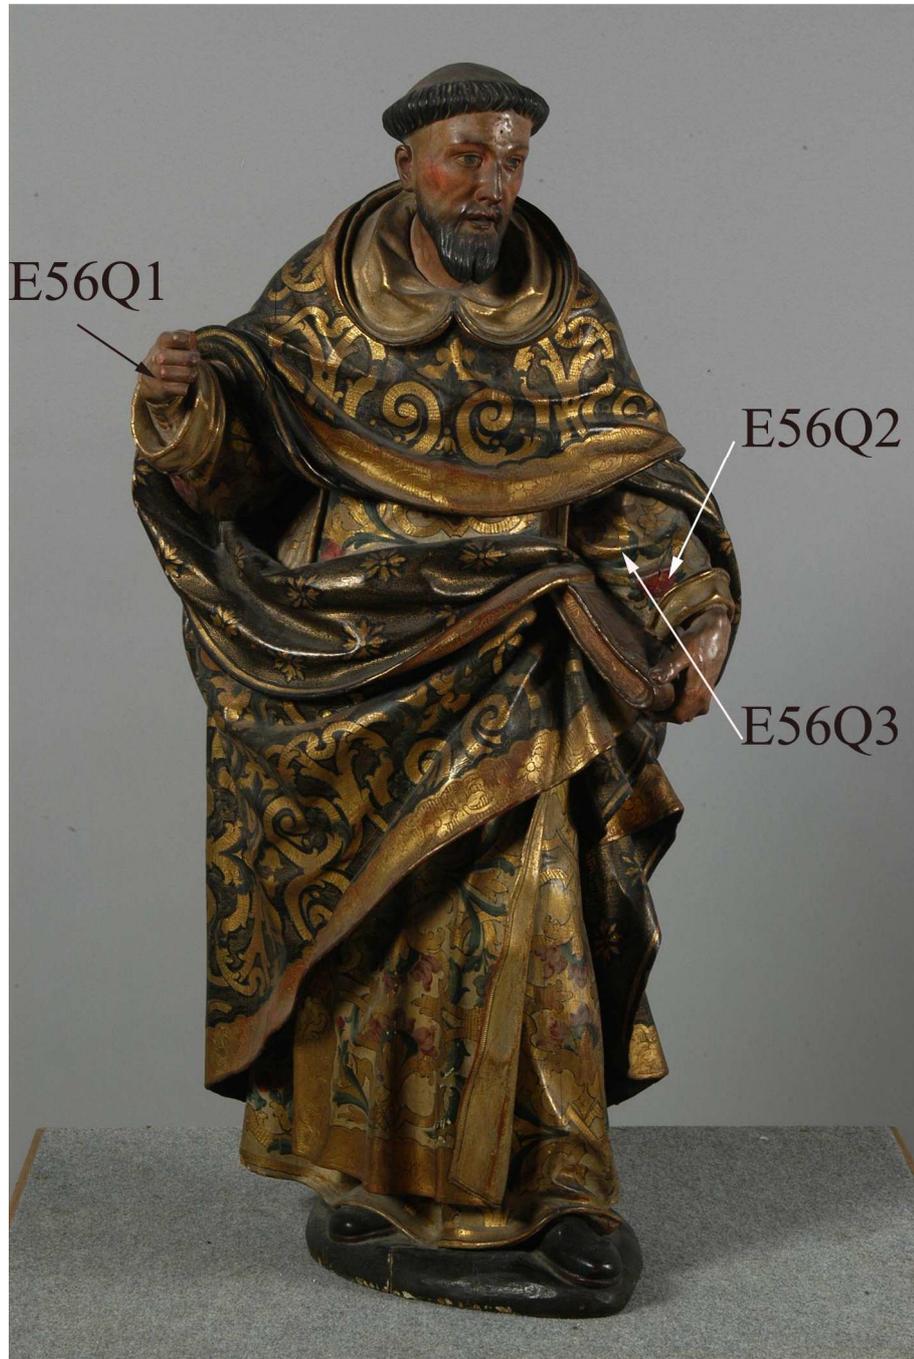
Figura III.2.1. Localización de las muestras tomadas.

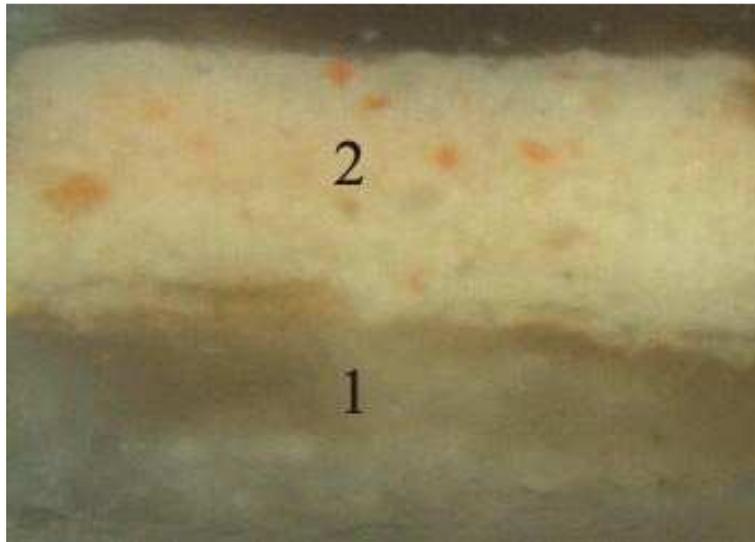
Muestra: E56Q1

Figura III.2.2. Microfotografía obtenida al microscopio óptico con luz reflejada.

1) Capa preparatoria de color blanco. Tiene un espesor superior a $32\ \mu\text{m}$ y está constituida por sulfato de calcio aglutinado con cola animal.

2) Capa de color blanquecina con granos naranjas. Su espesor es $56\ \mu\text{m}$, siendo bastante uniforme en toda la capa. Está compuesta por blanco de plomo con granos de bermellón (HgS).

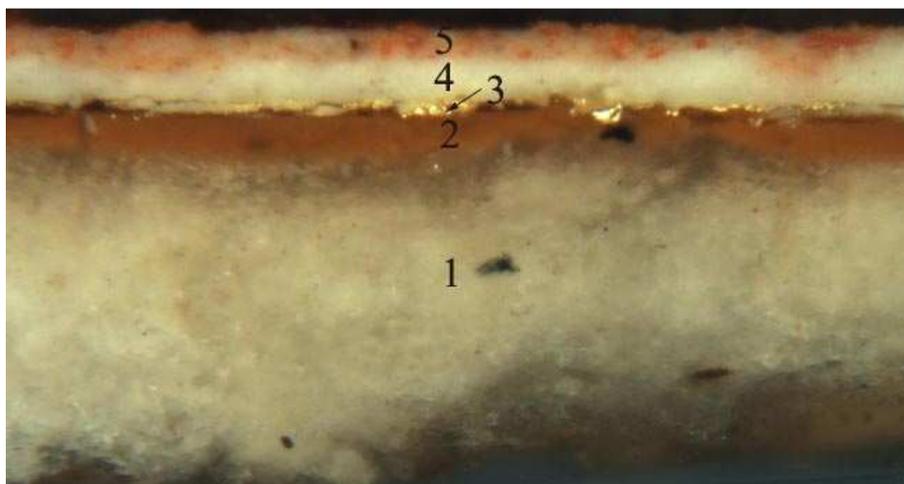
Muestra: E56Q2

Figura III.2.3. Microfotografía obtenida al microscopio óptico con luz reflejada.

- 1) Capa preparatoria de color blanco. Tiene un espesor superior a 250 μm . Está compuesta por sulfato de calcio aglutinado con cola animal.
- 2) Capa de color anaranjado. Su espesor oscila entre 19 y 32 μm . Está compuesta por bol rojo.
- 3) Fina lámina de oro. Su espesor es inferior a 5 μm .
- 4) Capa de color blanco. Su espesor oscila entre 12,5 y 32 μm . Está compuesta por blanco de plomo.
- 5) Capa de color blanquecino con abundantes granos naranjas. Su espesor oscila entre 19 y 31 μm . Su composición es de blanco de plomo y los granos son de bermellón (HgS).

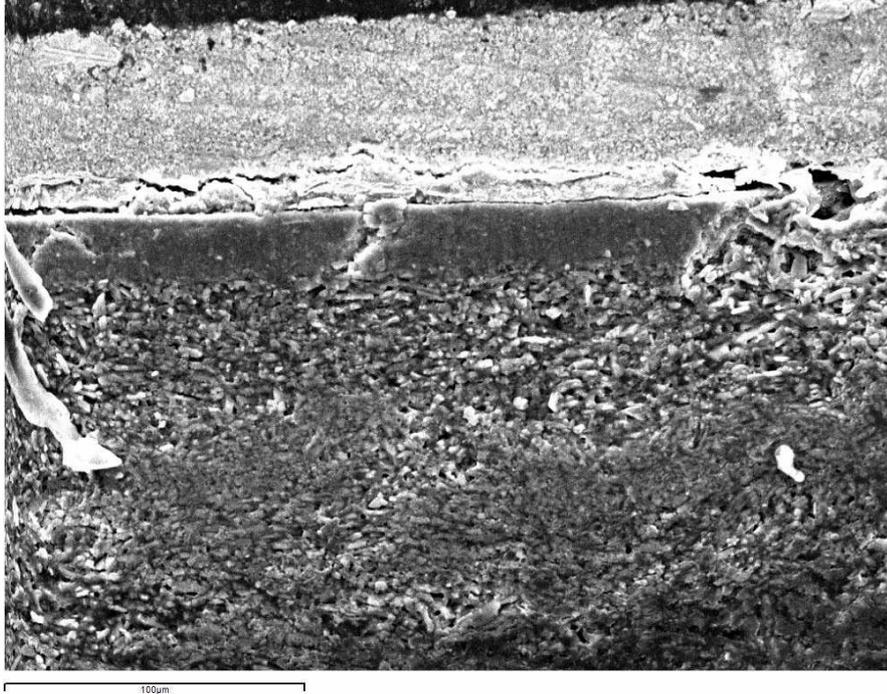
Figura III.2.4. Imagen al microscopio electrónico de barrido en modo retrodispersado.

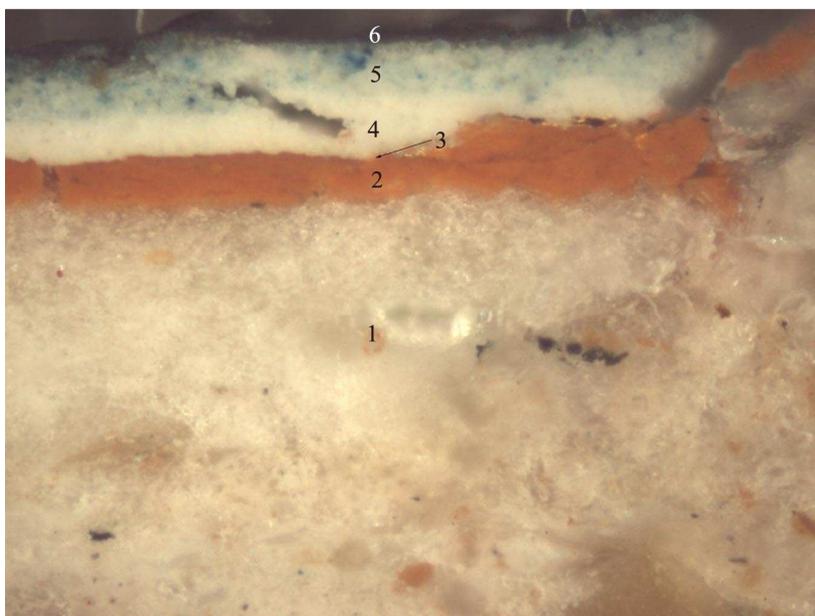
Muestra: E56Q3

Figura III.2.5. Microfotografía obtenida al microscopio óptico con luz reflejada.

6) Capa de color azul. Su espesor oscila es de 10 μm . Está compuesta por

blanco de plomo, calcita y azurita abundante.

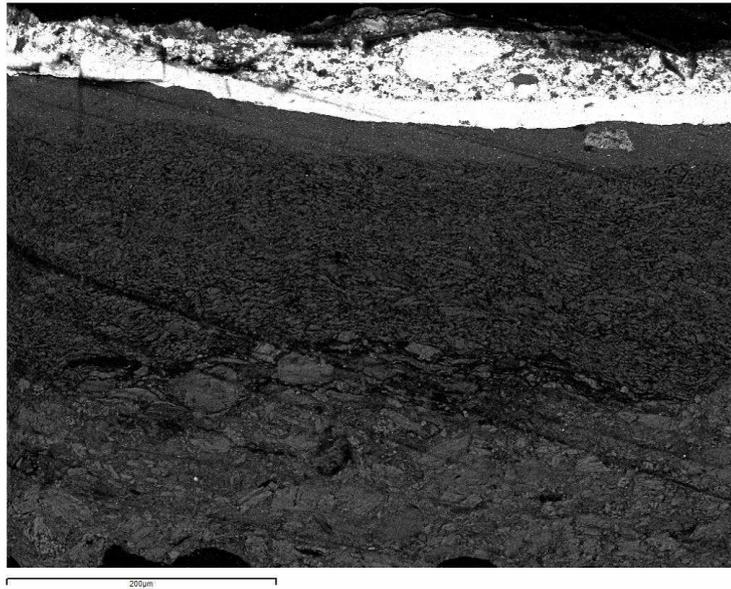
Figura III.2.6. Imagen al microscopio electrónico de barrido en modo retrodispersado.
