MEMORIA FINAL DE INTERVENCIÓN

“SAN FRANCISCO DE ASÍS”. DUQUE CORNEJO, 1726.

RETABLO DE SAN ANTONIO. PALACIO DE SAN TELMO, (SEVILLA).

Julio , 2005.

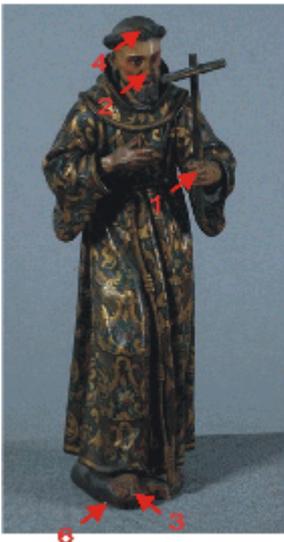
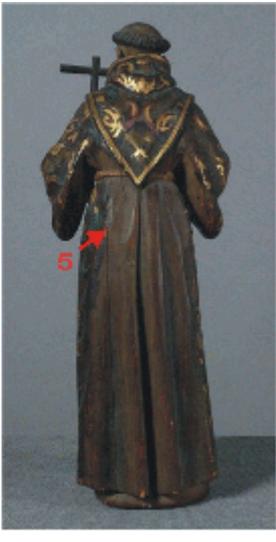
Figura II.6.

El soporte presenta algunas grietas y fisuras que coinciden con las piezas ensambladas para conformar el embón escultórico. Estas alteraciones se han producido por los movimientos naturales de contracción y dilatación de la madera, en la mayoría de los casos han originado fisuras de los estratos policromos y puntualmente han llegado a ocasionar la separación parcial entre las piezas ensambladas (figuras II.6,7,8 y 9).

La grieta más relevante de 81cm y 1mm de separación, recorre longitudinalmente el reverso de la escultura, detectándose una ligera movilidad entre las piezas (fig II.7). En el pie derecho también existe una grieta de separación que coincide también con la junta del ensamble, no se observa en este caso movilidad en el soporte.

Se ha producido una pérdida importante de soporte en la base de la escultura junto al pie derecho (fig II.6). Dimensiones del soporte perdido: altura 3,5 cm x anchura 6 cm x profundidad 4 cm. En la grieta de separación de ensambles que recorre el reverso se localiza una pérdida pequeña del soporte.

- Consolidación material de la grieta originada en el reverso, introduciendo finas chirlatas de madera de cedro curado, utilizando como adhesivo acetato de polivinilo. En las zonas muy finas se empleó como material de relleno, serrín tamizado y acetato de polivinilo.

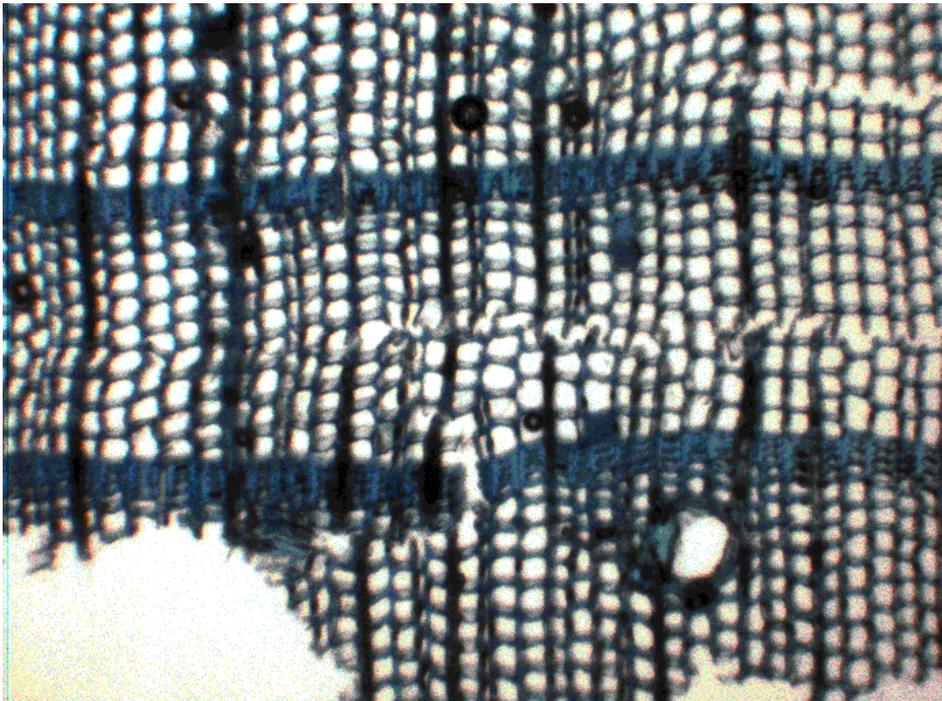
SFA-1. *Pinus sylvestris*, sección transversal, 50x.

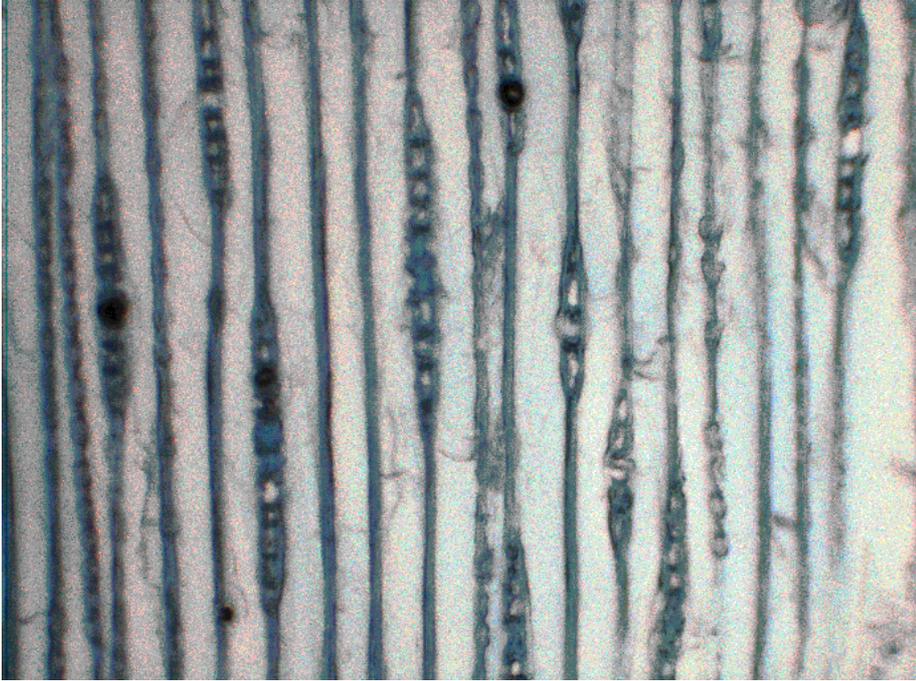
SFA-1. *Pinus sylvestris*, sección longitudinal, 100x.

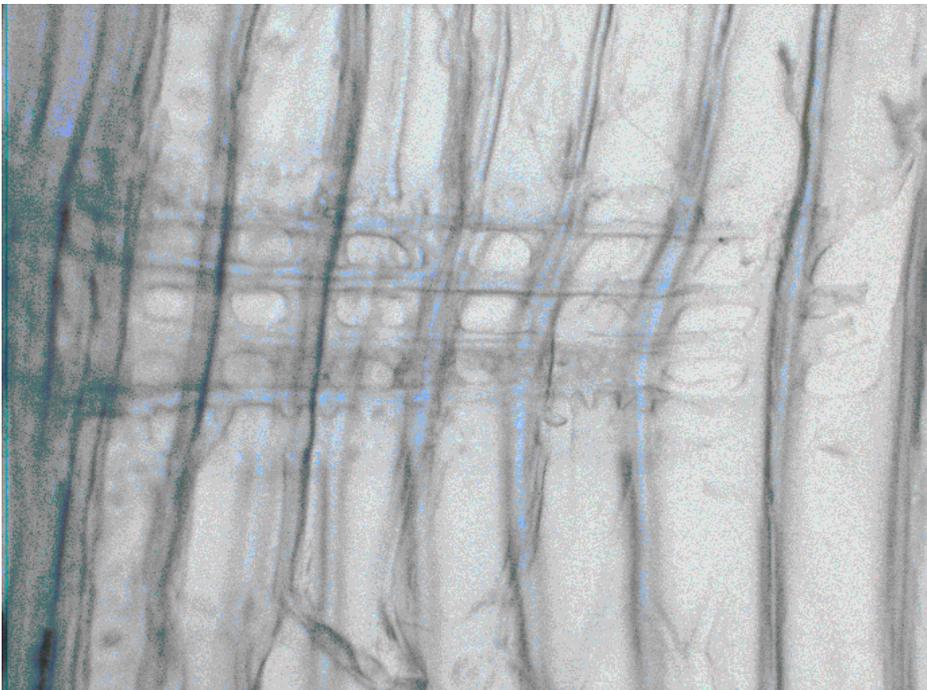
SFA-1. *Pinus sylvestris*, sección radial, 200x.

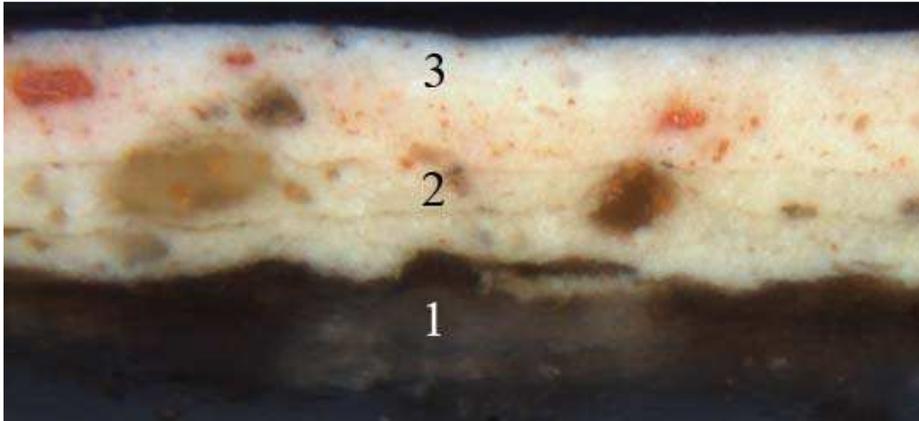
Figura III.2.1

2) Capa de color blanquecina con granos pardos. Su espesor oscila entre 32 y 95 μm . La capa está compuesta por blanco de plomo, calcita y tierras.

3) Capa de color blanquecino con granos naranjas. Su espesor oscila entre 60 y 75 μm . Está compuesta por blanco de plomo, con granos de bermellón (HgS).

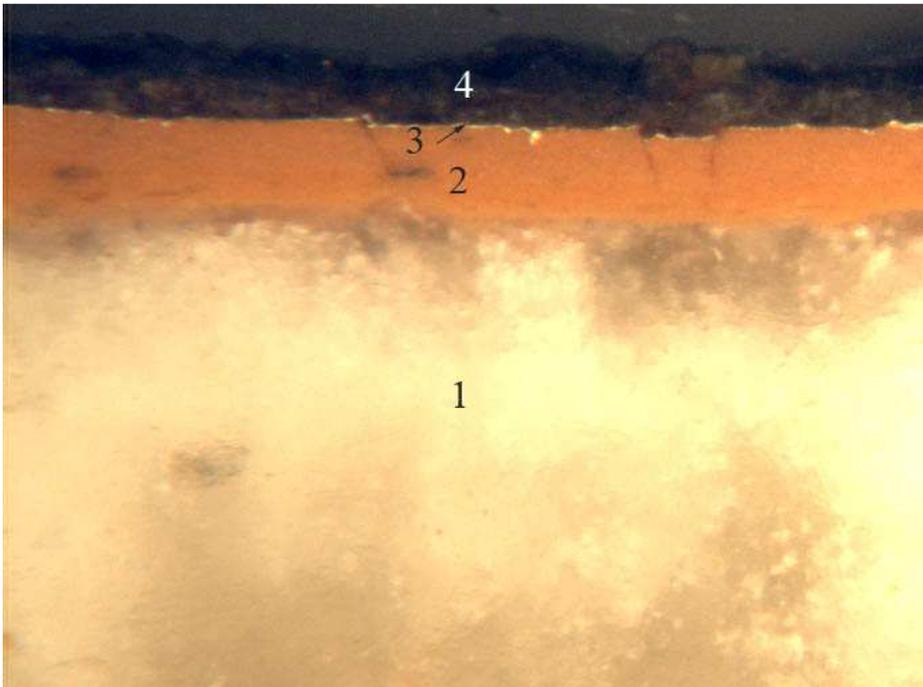
Figura III.2.3

4) Capa de color gris oscuro. Su espesor oscila entre 40 y 70 μm . Su compuesto es blanco de plomo, carbón y tierras.
