MEMORIA FINAL DE INTERVENCIÓN

***VIRGEN DOLOROSA. ESTEBAN DE MENA.
S.XVIII.***

PALACIO DE SAN TELMO, (SEVILLA).

Octubre, 2006.

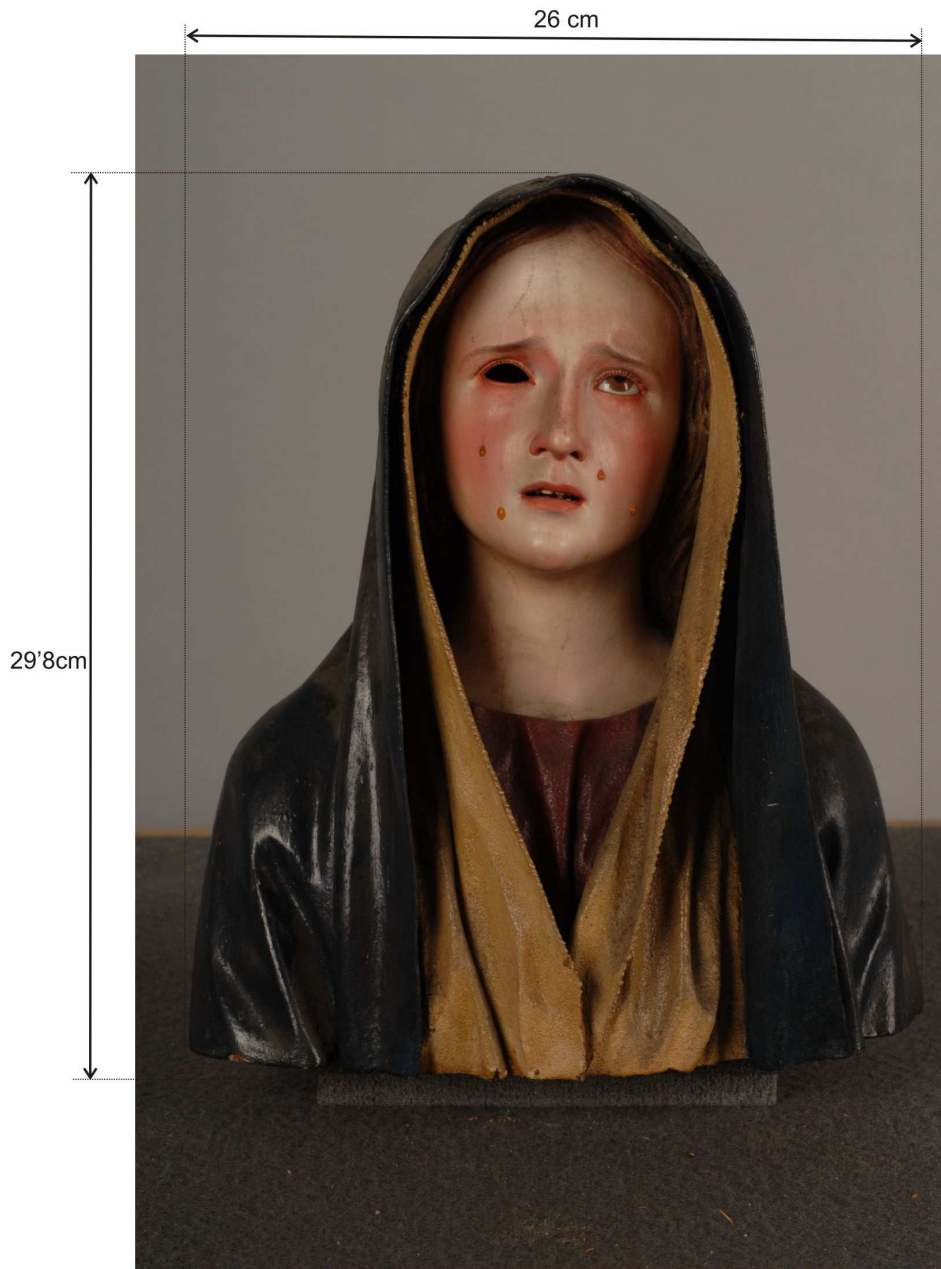
Figura 1.1.

DIMENSIONES: altura y ancho.

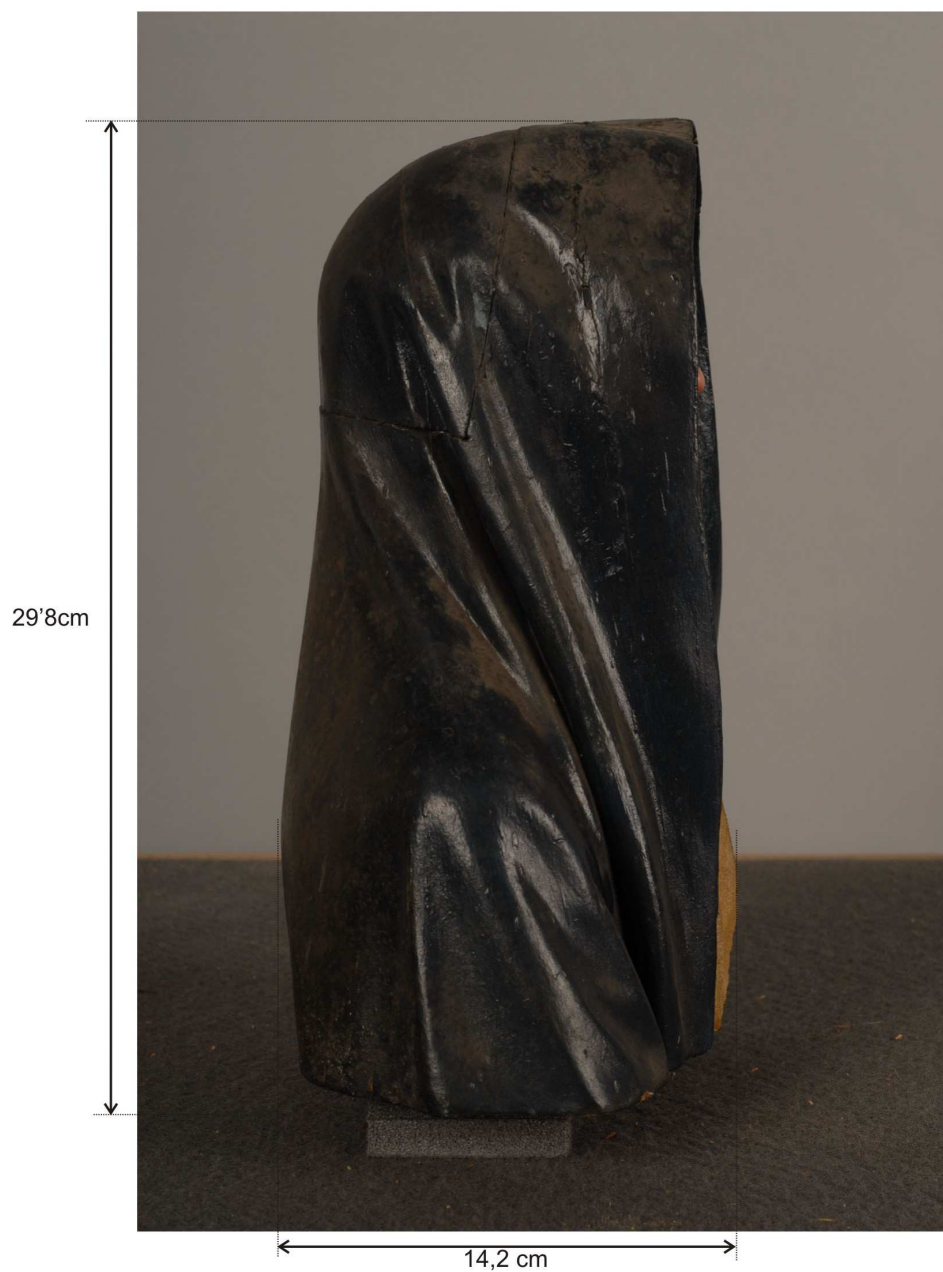
Figura 1.2.

DIMENSIONES: altura y profundidad.

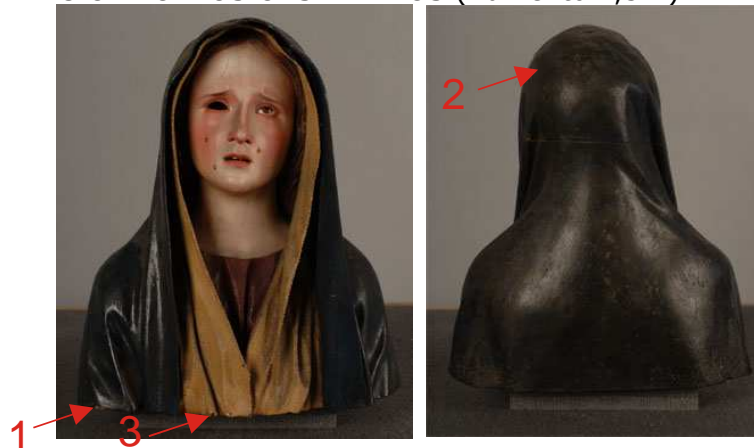
GRÁFICO LOCALIZACIÓN PUNTOS OBSERVADOS (Aumento 2,5 X).

ESTUDIO CORRESPONDENCIA DE POLICROMÍA			
Nº P	Nº C	LOCALIZACIÓN / DESCRIPCIÓN	ESTRATIGRAFÍA
II		1. Manto azul. (Borde laguna).	
	4	Fino estrato azul-verdoso más intenso.	
	3	Estrato azul claro con gránulos de pigmento azul más intensos.	
	2	Estrato blanco con manchas amarillentas.	
II	1	Soporte lúgneo.	
	2	Soporte lúgneo.	
	1	Soporte lúgneo.	
	2	Estrato de cola. Gránulos anaranjados.	
	3	Fino estrato de preparación blanca impregnado de gránulos de pigmento azul.	
	4	Estrato azul claro con gránulos de pigmento azul más intensos.	
I	1	Soporte lúgneo.	
	2	Estrato amarillento-grisáceo con gránulos de cola amarillentos.	
	3	Fino estrato blanco muy uniforme.	
	4	Estrato marfil.	
	3	Fino estrato blanco muy uniforme.	
	4	Estrato marfil.

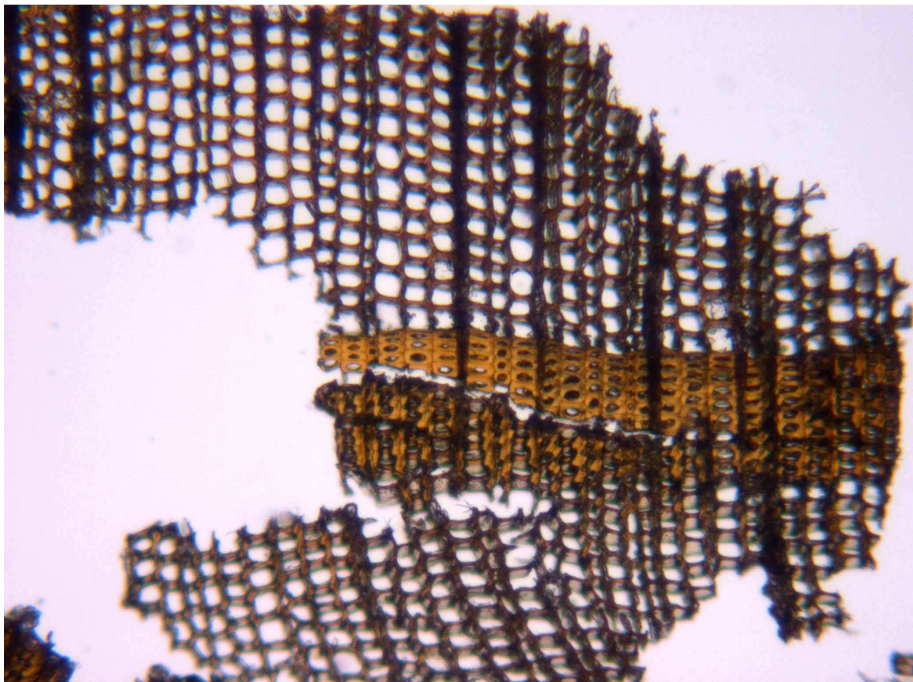
la muestra analizada se ha determinado como madera de la especie **Pinus sylvestris L.** (Nombre común: pino albar o silvestre).

Figura III.1. Sección transversal, 50x. (Foto: Víctor Menguiano).

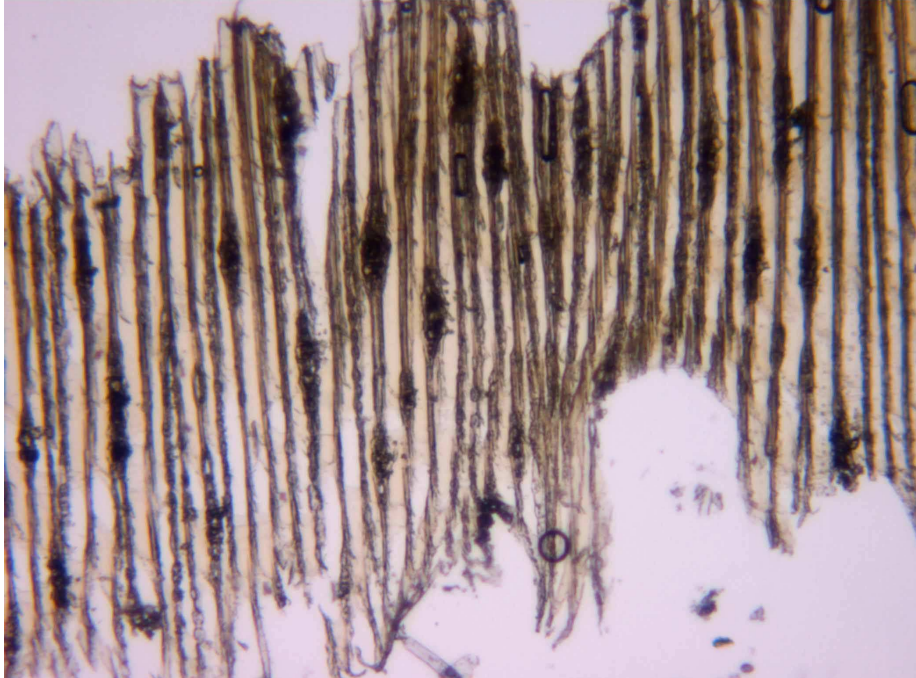
Figura III.2. Sección tangencial, 50x. (Foto: Víctor Menguiano).

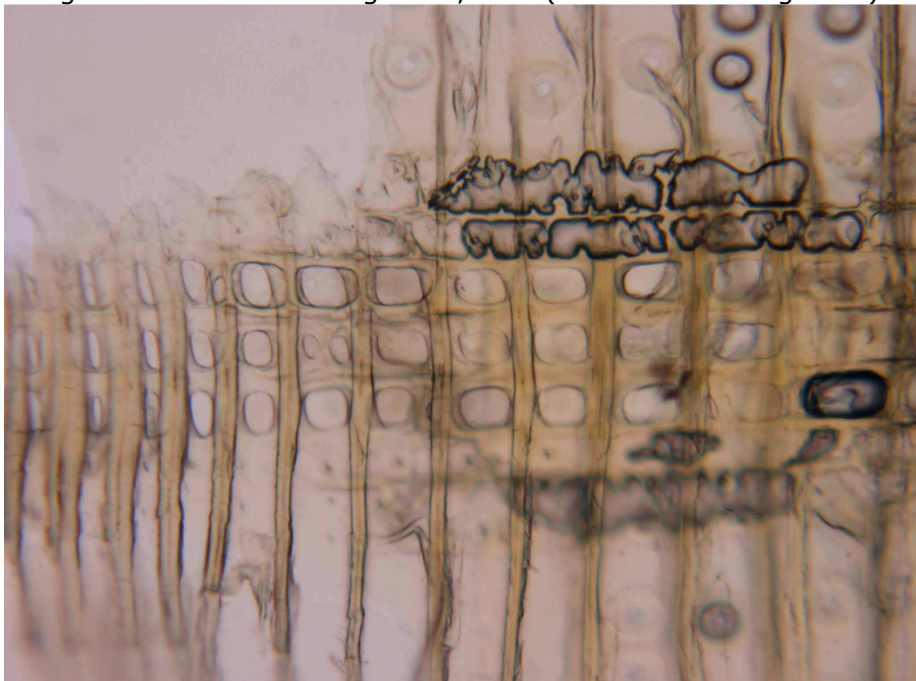
Figura III.3. Sección radial, 200x. (Foto: Víctor Menguiano).

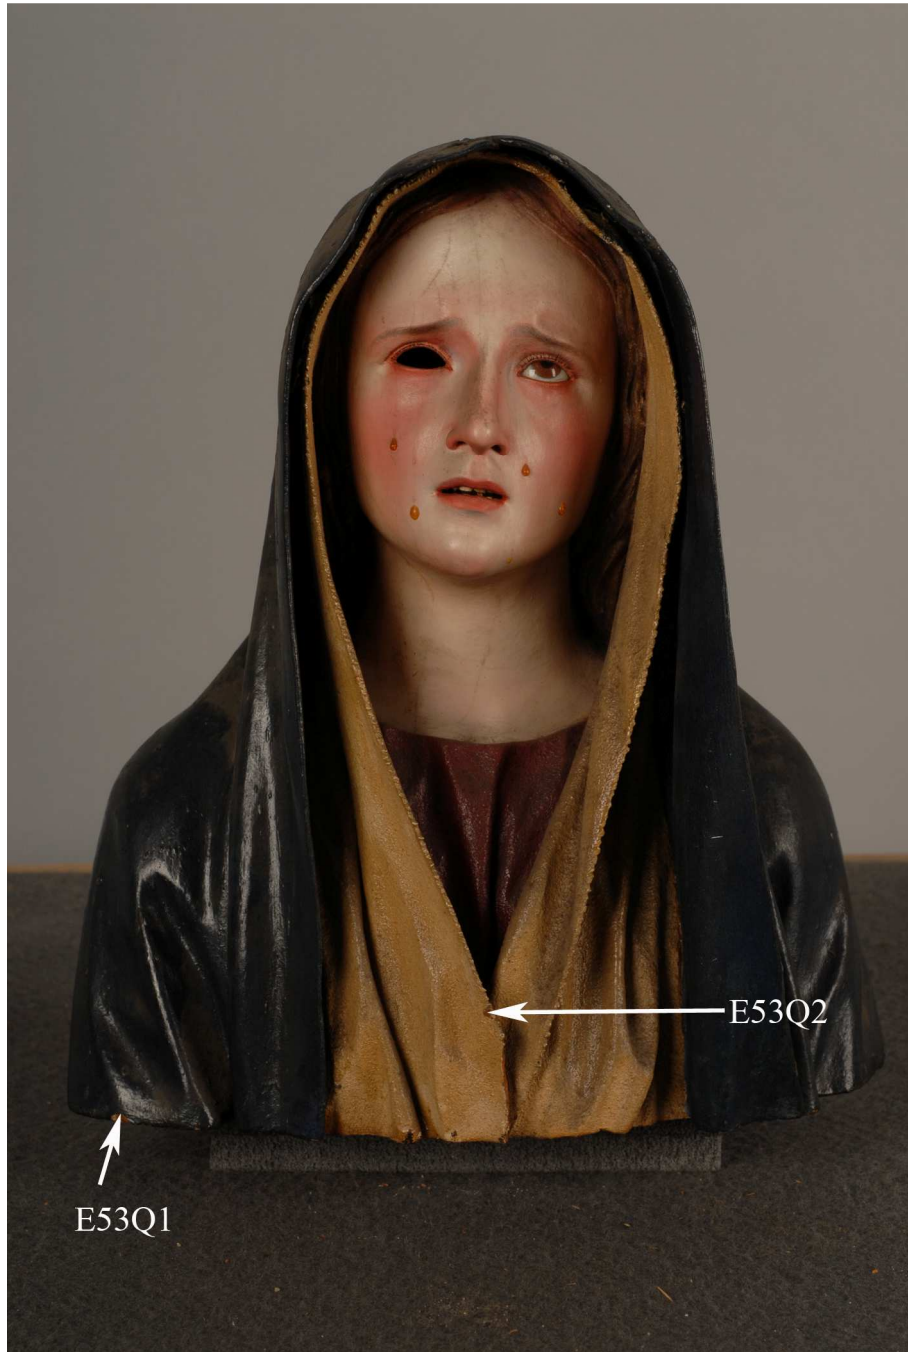
E53Q1 Azul oscuro de una laguna del manto, zona izquierda del manto.

E53Q2 Ocre amarillento del interior del manto, zona de la base.

Figura III.2.1. Localización de las muestras tomadas.

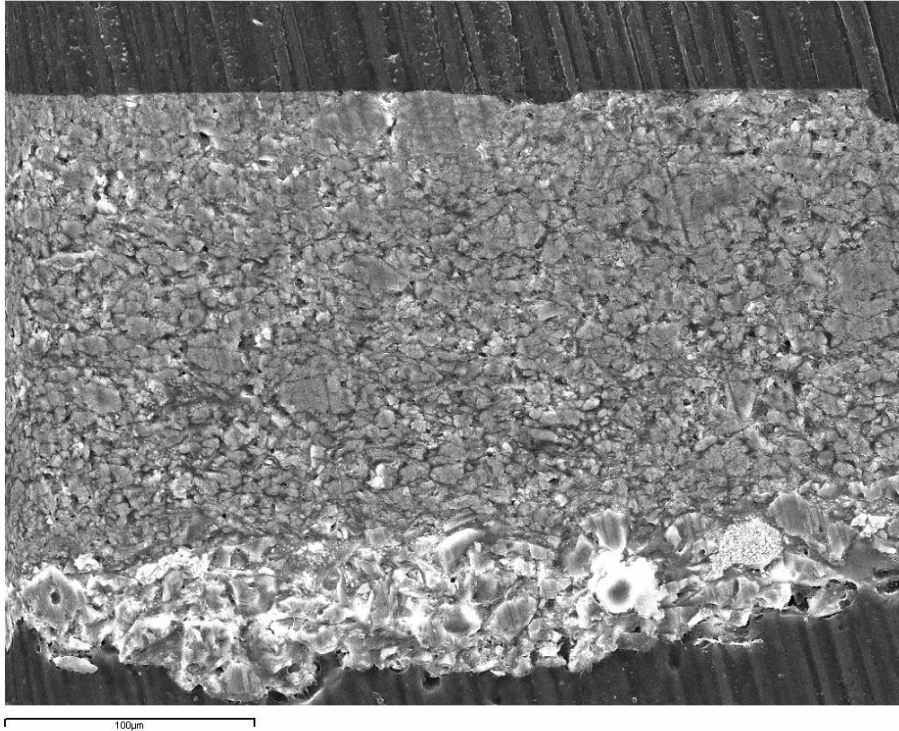
- 1) Capa preparatoria de color beige con algunos granos marrones. Tiene un espesor superior a 200 μm . Está constituida por sulfato cálcico (yeso).
- 2) Capa azul constituida por granos azules grandes y pequeños y blancos pequeños. Su espesor oscila entre 25 y 75 μm . Está compuesta por blanco de plomo y esmalte.

Figura III.2.3. Imagen al microscopio electrónico de barrido en modo secundario.

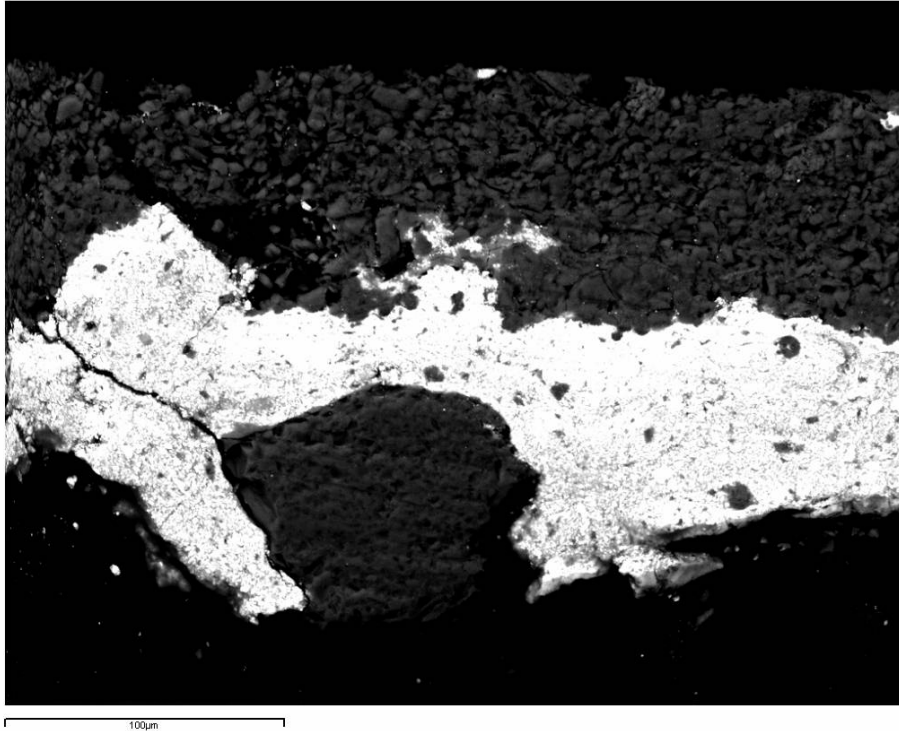
2) Capa beige constituida por granos blancos y pequeños granos pardos. Su espesor oscila entre 80 y 180 μm . Está compuesta por blanco de plomo con granos de calcita y granos de cuarzo.

3) Capa marrón oscura de apariencia transparente, es un barniz. Su espesor oscila entre 0 y 60 μm .

Figura III.2.5. Imagen al microscopio electrónico de barrido en modo retrodispersado.
