MEMORIA FINAL DE INTERVENCIÓN

**"PAPA"**

**BARTOLOMÉ GARCÍA DE SANTIAGO, 1724.**

RETABLO DE SAN TELMO. PALACIO DE SAN TELMO, (SEVILLA).

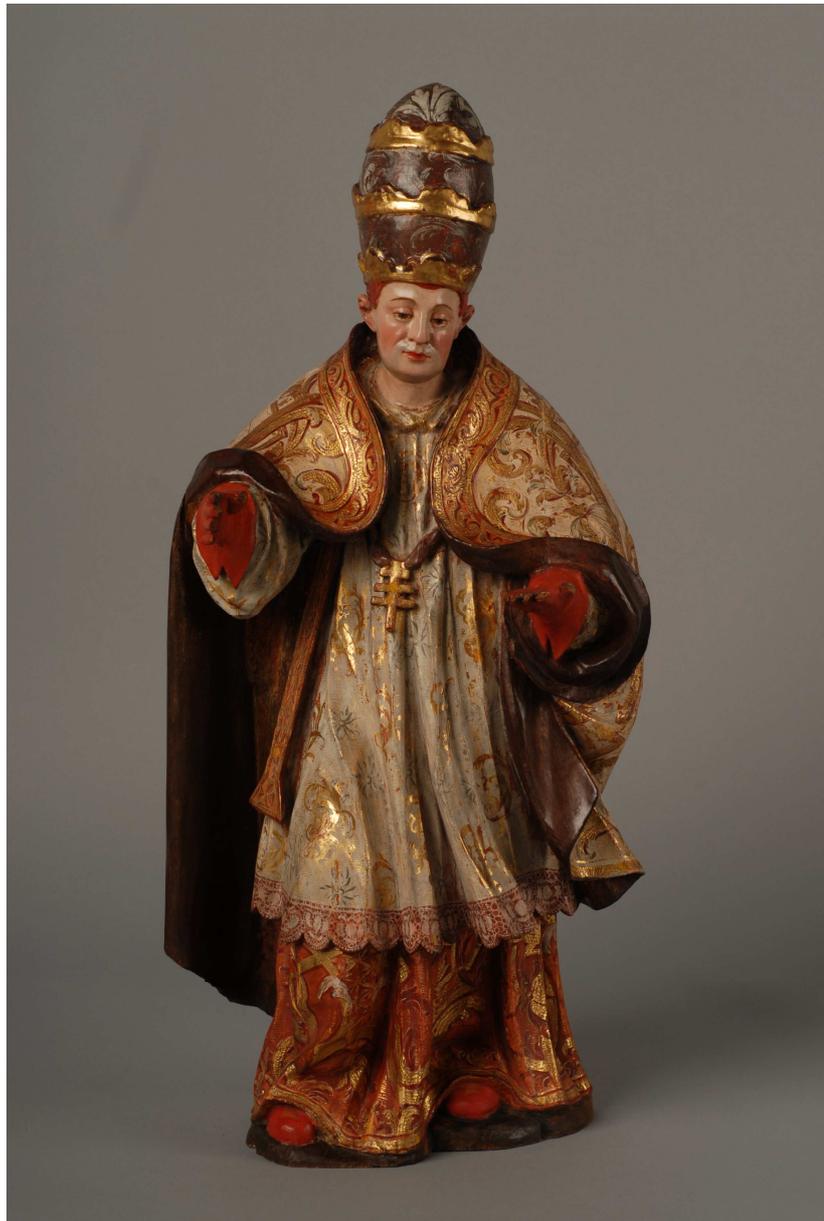
Figura II.23

ESTADO FINAL

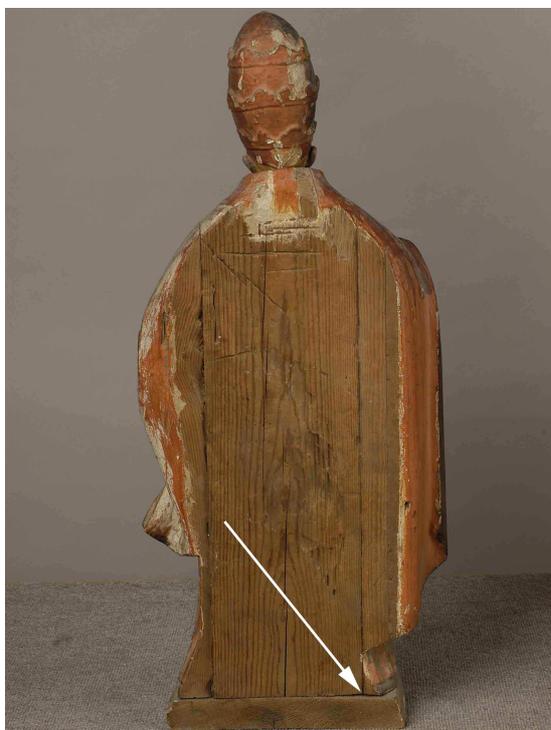
La muestra (E49-B1) ha sido tomada directamente por el restaurador, de unos 0.5 cm<sup>3</sup>, en la base de una de las piezas que conforman la escultura (Figura 1).

Figura 1. Localización exacta del lugar de toma de muestra.

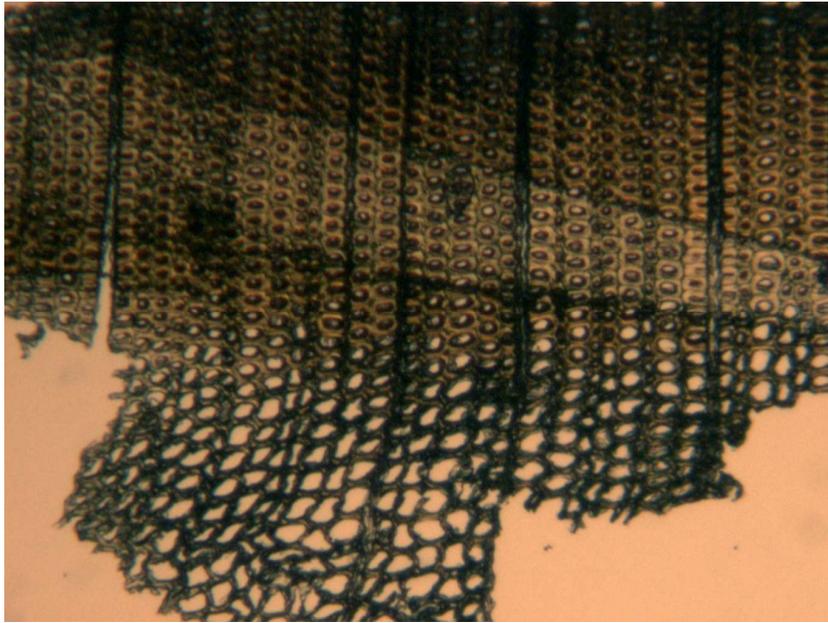
Siguiendo el método arriba indicado y con la ayuda de bibliografía especializada (F.H. Schweingruber, 1990; García Esteban, Guindeo Casasús & de Palacios de Palacios, 1996), la muestra analizada se ha determinado como madera de *Pinus sylvestris* L. (Pino albar o silvestre).

Figura 2. *Pinus sylvestris*, sección transversal, 50x.

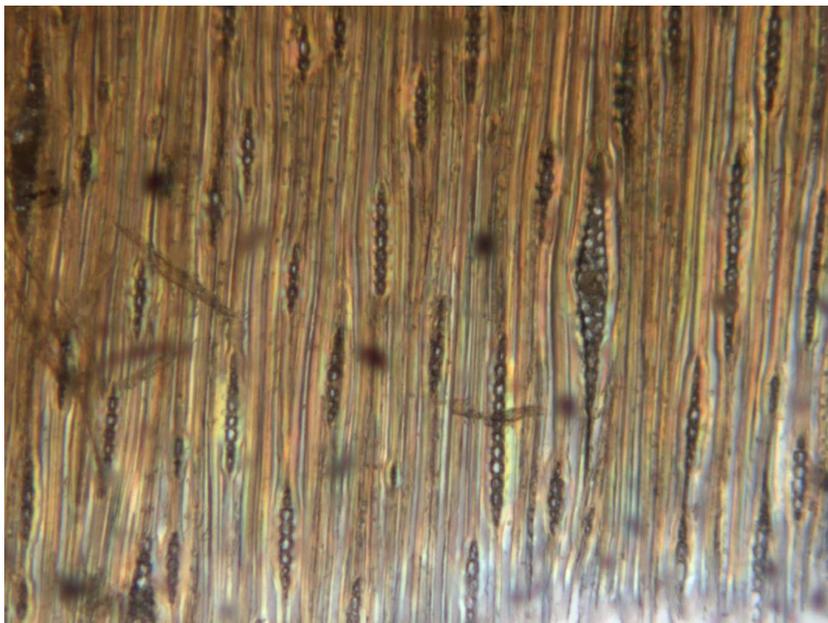
Figura 3. *Pinus sylvestris*, sección tangencial, 50x.

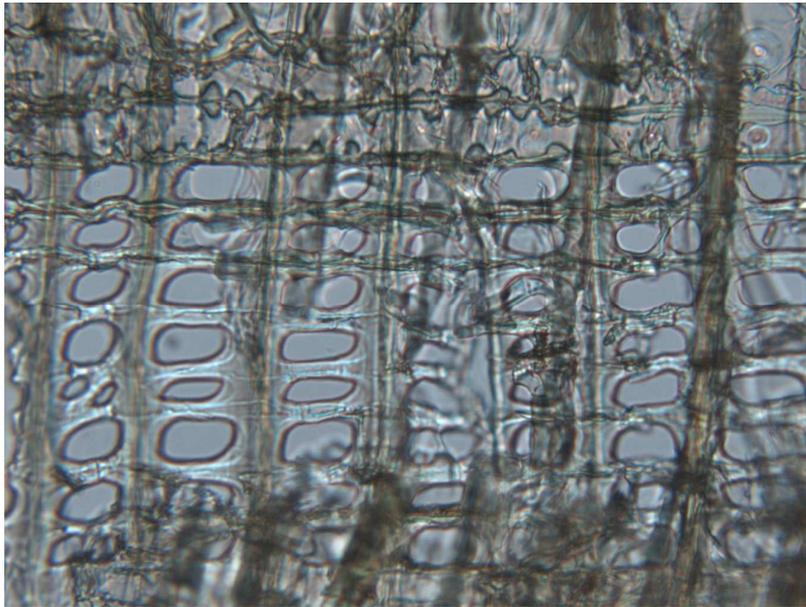
Figura 4. *Pinus sylvestris*, sección radial, 200x.

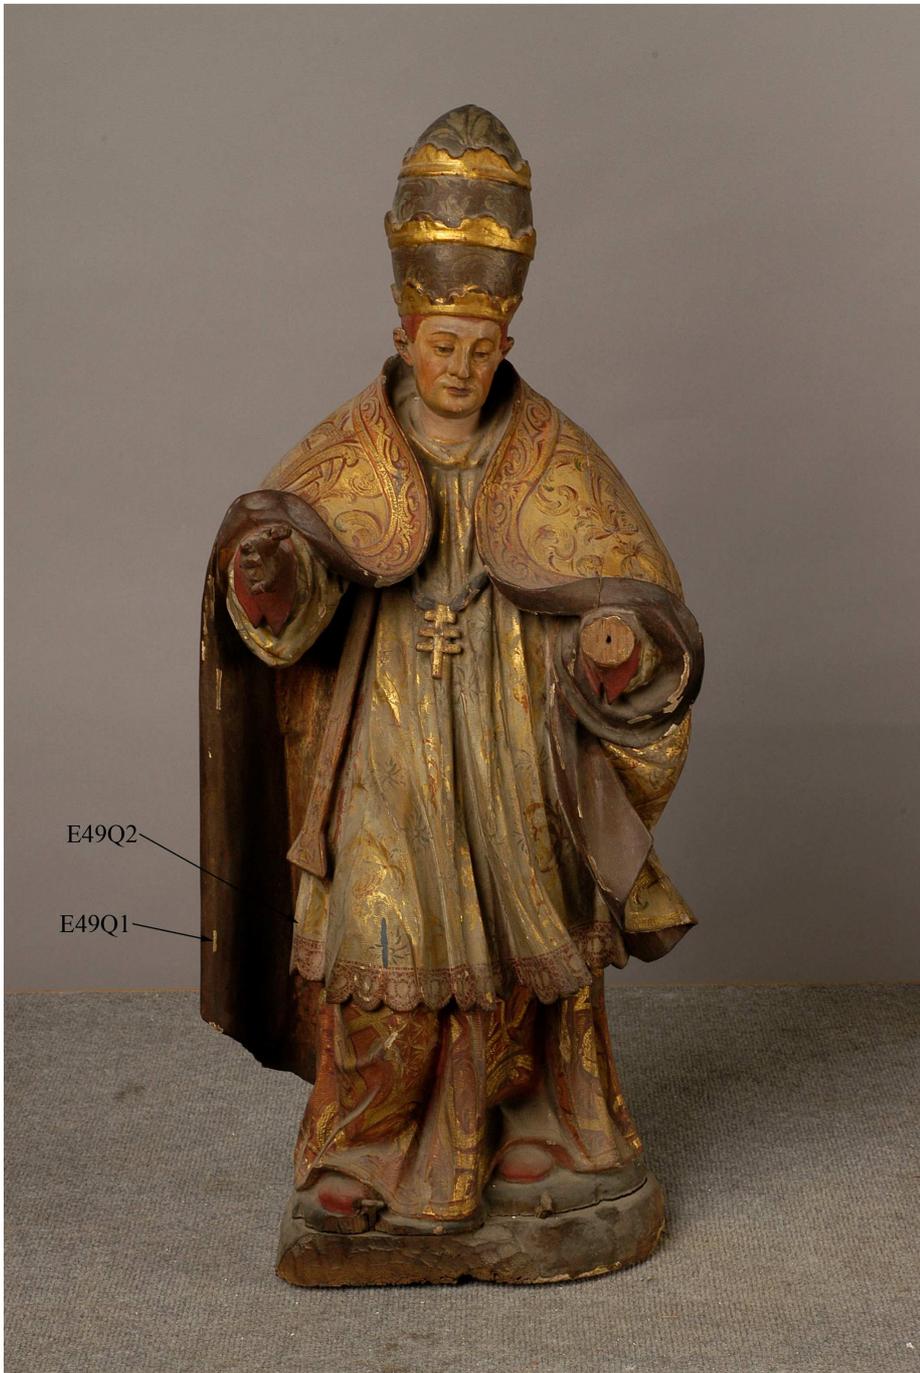
**E49Q1** Capa plateada oscurecida, con veladura.

**E49Q2** Estofado blanquecino del manto.

Figura III.2.1. Localización de las muestras tomadas.

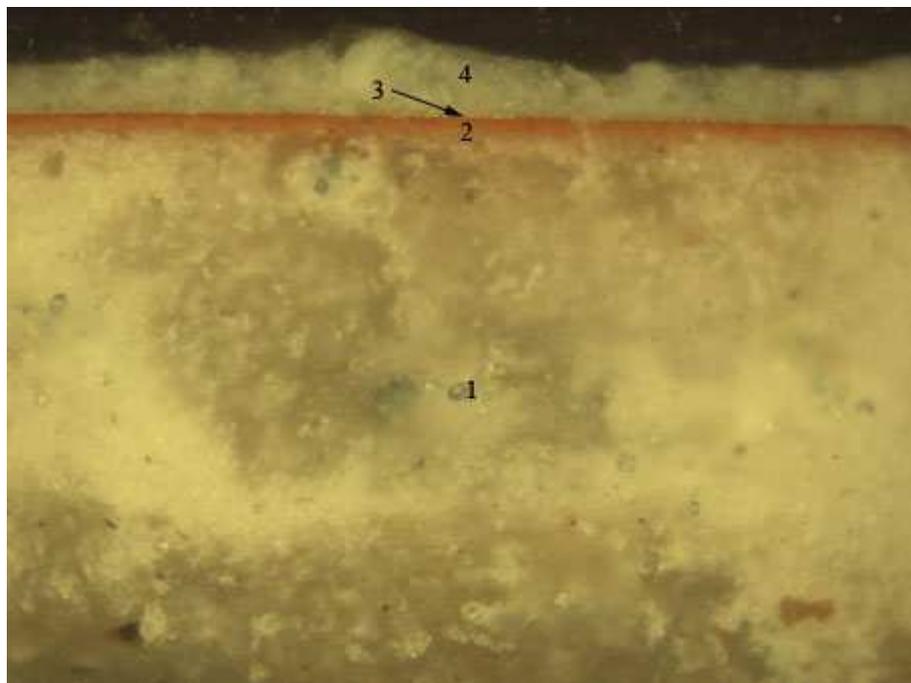
Figura III.2.3. Microfotografía obtenida al microscopio óptico con luz reflejada.

**ESTRATIGRAFÍA** (Ver figura III.2.3 y figura III.2.4 de abajo hacia arriba):

- 1) Capa preparatoria de color blanco. Tiene un espesor superior a 350  $\mu\text{m}$ . Está compuesta por yeso.
- 2) Capa de color naranja. Su espesor es 10  $\mu\text{m}$ . Está compuesta por bol.
- 3) Fina lámina de oro. Su espesor es inferior a 5  $\mu\text{m}$ .
- 4) Capa final de color blanco. Su espesor oscila entre 25 y 50  $\mu\text{m}$ . Está compuesta por blanco de plomo y calcita.

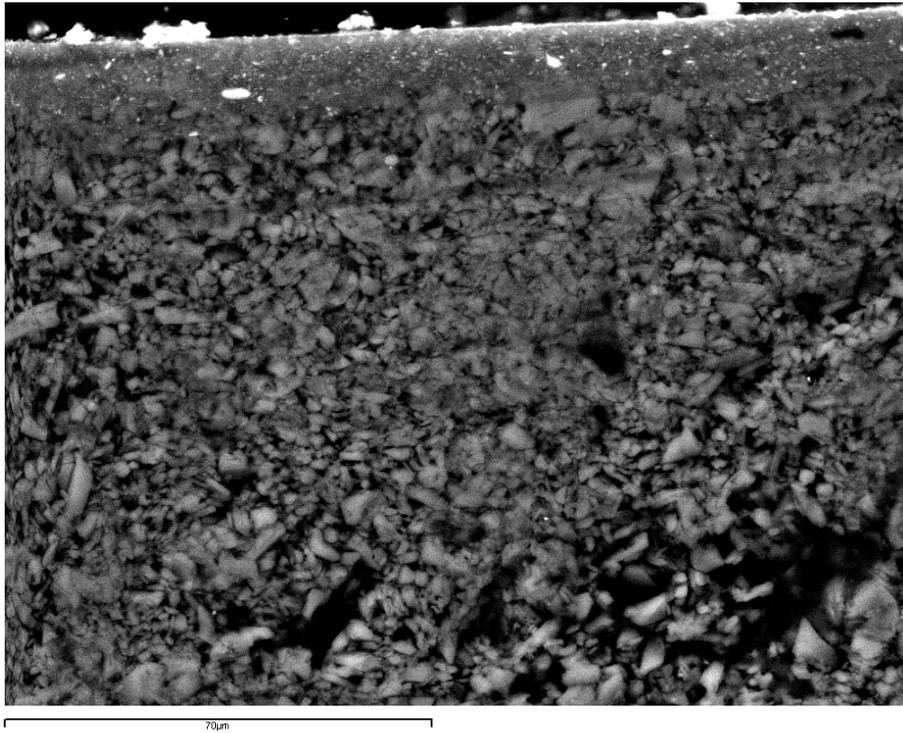
Figura III.2.4. Imagen al microscopio electrónico de barrido en modo retrodispersado.
