**PEANA DE BRONCE
PERTENECIENTE A LA ESCULTURA
EN BRONCE DENOMINADA
“LA FÉ VICTORIOSA”**

MARZO 2001

ÍNDICE

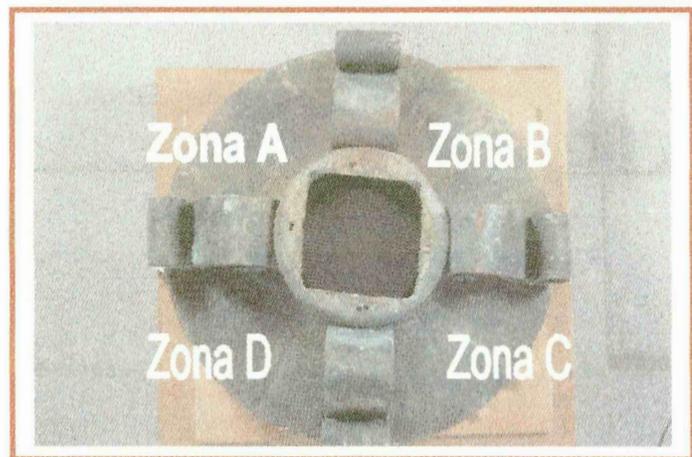
En cuanto a las ménsulas parecen haber sido realizadas en distintos moldes, no siendo ninguna de las cuatro piezas macizas. Su decoración es a partir de volutas que se enrollan sobre si mismos y están enfrentadas. El acabado superficial de las cuatro ménsulas, es mucho más delicado que el tratamiento final que presenta la superficie de la peana.

Detalle de una de las ménsulas que soportan la peana

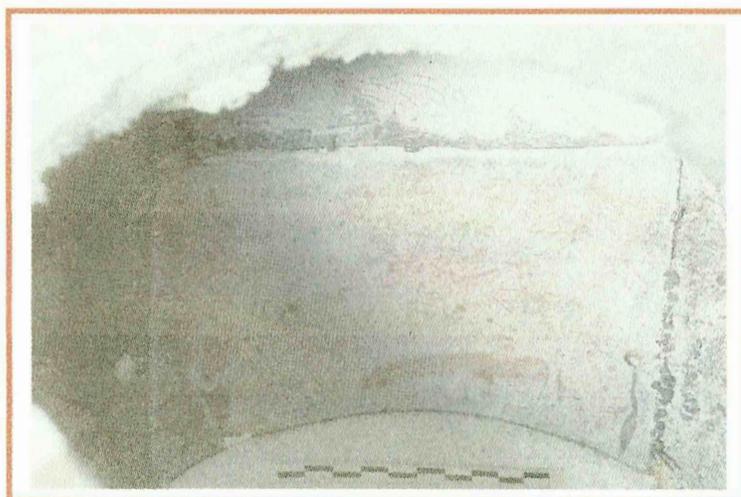
La peana ha sido ser objeto de intervenciones en el pasado histórico o en el pasado reciente. Una de las intervenciones históricas realizadas, aunque un poco tosca, es una soldadura de plomo que se aprecia en el borde exterior de la pieza de la zona D, rellenando una zona donde no ha llegado bien el bronce durante la fundición y que además presentan una gran porosidad. Una intervención de carácter más reciente en la realizada en el interior de la pieza. Es un injerto de bronce de forma rectangular, con un cordón de soldadura en su zona derecha. Parece como si el agujero del anverso de la pieza, por donde pasa el vástago, hubiera sido reparado. Otra intervención, ha sido la utilización de una resina epoxidica para adherir la pieza circular o arandela que refuerza la boca de la peana a la misma.

La arandela de refuerzo que cierra el agujero por donde pasa el vástago que sustenta la escultura, es posible que sea de una época posterior a la realización de la peana, aunque en ninguno de los documentos se especifica que hubiera dicha pieza de refuerzo.
