MEMORIA FINAL DE INTERVENCIÓN

***ANGEL PASIONARIO 2. BARTOLOMÉ  
GARCÍA DE SANTIAGO, 1724.***

RETABLO DE SANTO TOMÁS DE AQUINO.  
PALACIO DE SAN TELMO, (SEVILLA).

Noviembre, 2006.

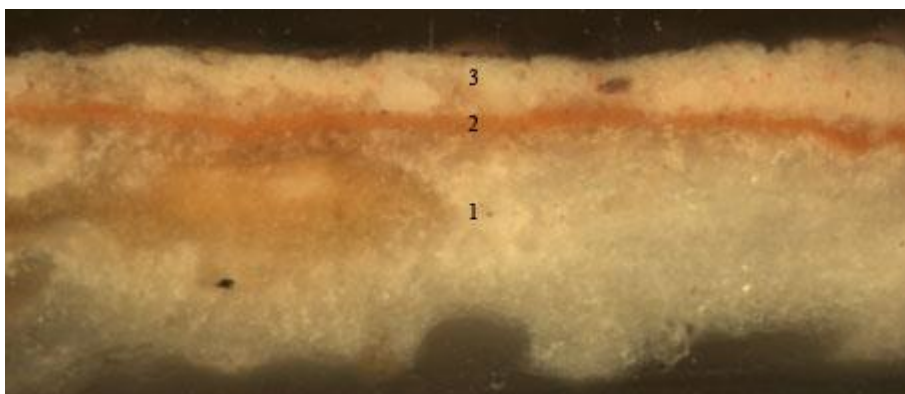
Figura III.2.1. Microfotografía obtenida al microscopio óptico con luz reflejada.

**ESTRATIGRAFÍA** (Ver figura III.2.1 de abajo hacia arriba):

- 1) Capa preparatoria de color blanquecino con algún grano negro. Tiene un espesor superior a 170  $\mu\text{m}$ . Está constituida por sulfato cálcico (yeso).
- 2) Capa naranja. Su espesor oscila entre 0.1 y 10  $\mu\text{m}$ , es discontinua. Está compuesta por sulfato cálcico con granos de blanco de plomo y tierras.
- 3) Capa de color rosa pálido, con granos blancos, naranjas y rojos. La capa tiene un espesor que oscila entre 15 y 110  $\mu\text{m}$  y está constituida por blanco de plomo y granos de bermellón y calcita.

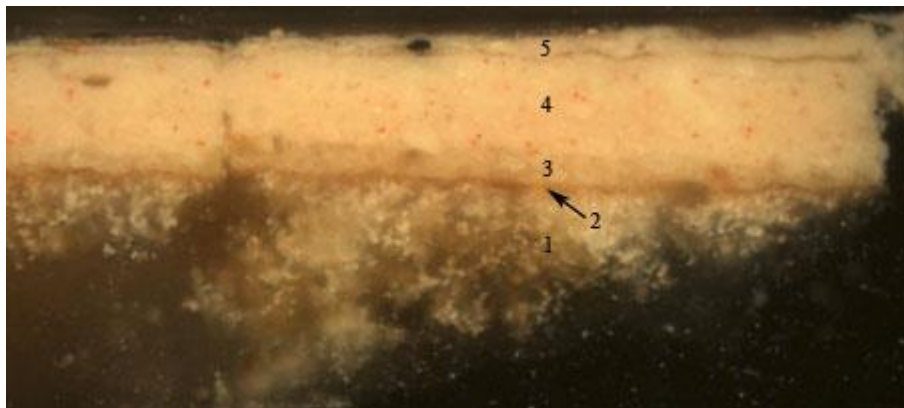
Figura III.2.3. Microfotografía obtenida al microscopio óptico con luz reflejada.

- 4) Capa rosa pálida con granos blancos, marrones y rojos. Su espesor oscila entre 30 y 70  $\mu\text{m}$ . Está compuesta por calcita con granos de blanco de plomo y bermellón.

- 5) Capa blanquecina con algún grano negro. Su espesor oscila entre 0 y 20  $\mu\text{m}$ , es discontinua. Está compuesta por blanco de plomo, granos de calcita, negro de hueso, granos de cuarzo y algunos granos de bermellón. Se ha aplicado en dos capas.

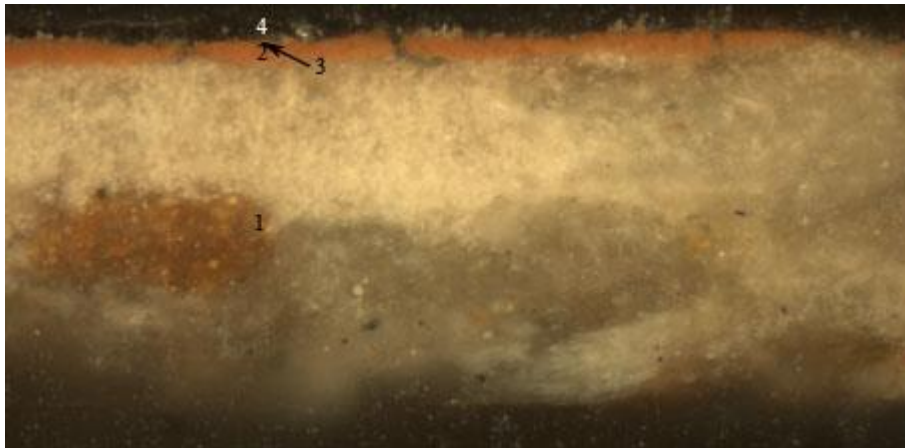
Figura III.2.5. Microfotografía obtenida al microscopio óptico con luz reflejada.

**ESTRATIGRAFÍA** (Ver figura III.2.5 de abajo hacia arriba):

- 1) Capa preparatoria de color blanquecino con granos marrones. Tiene un espesor superior a 185  $\mu\text{m}$ . Está constituida por sulfato cálcico (yeso) y algunos granos de tierras.
- 2) Capa de bol. Su espesor oscila entre 0 y 20  $\mu\text{m}$ .
- 3) Lámina de plata, con cloruros y sulfuros. La capa tiene un espesor menor de 5 $\mu\text{m}$ .
- 4) Capa marrón oscura. Tiene un espesor que oscila entre 0 y 15  $\mu\text{m}$ . Está constituida por sulfato cálcico (yeso) y algunos granos de tierras.

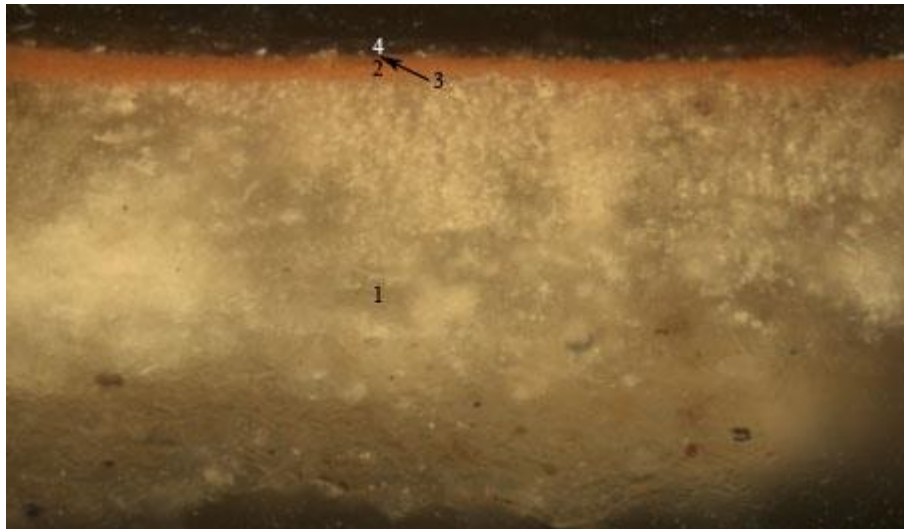
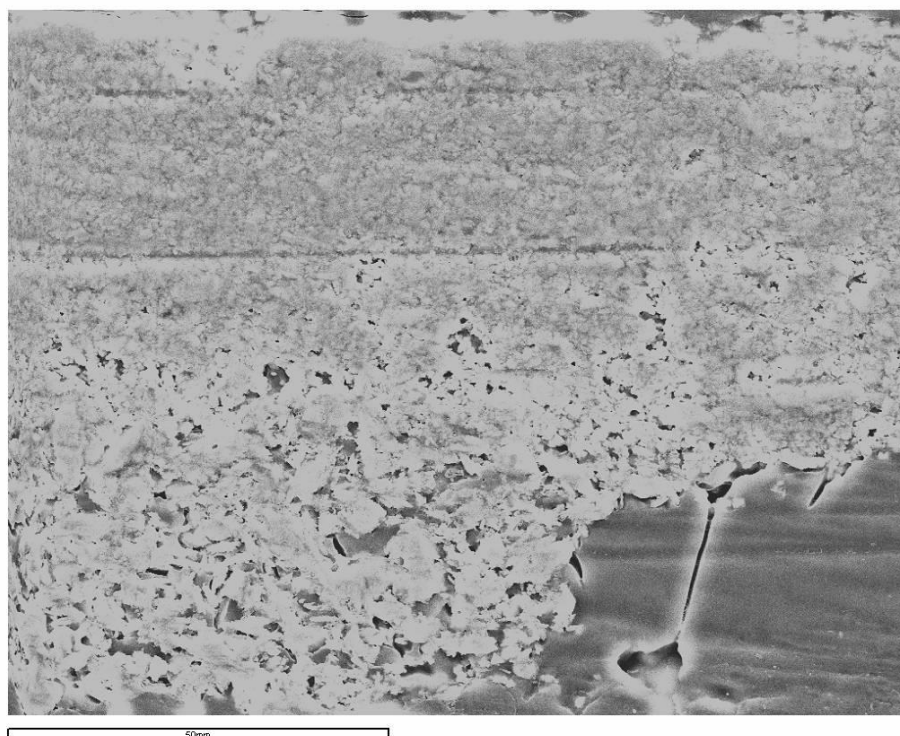
Figura III.2.7. Microfotografía obtenida al microscopio óptico con luz reflejada.

**ESTRATIGRAFÍA** (Ver figura III.2.7 y figura III.2.8 de abajo hacia arriba):

- 1) Capa preparatoria de color blanquecina con granos marrones. Tiene un espesor superior a 255  $\mu\text{m}$ . Está compuesta por sulfato cálcico (yeso).
- 2) Capa de bol. Su espesor oscila entre 10 y 20  $\mu\text{m}$ .
- 3) Lámina de plata, recubierta de cloruro de plata. Su espesor inferior a 5  $\mu\text{m}$ .
- 4) Capa de color marrón. Su espesor oscila entre 10 y 15  $\mu\text{m}$ . Está compuesta por blanco de plomo, granos de calcita, granos de tierras y granos de azurita.
