MEMORIA FINAL DE INTERVENCIÓN

***“SANTA ANA”***

***PEDRO DUQUE CORNEJO, 1725.***

RETABLO DE SAN JOSÉ. PALACIO DE SAN TELMO, (SEVILLA).

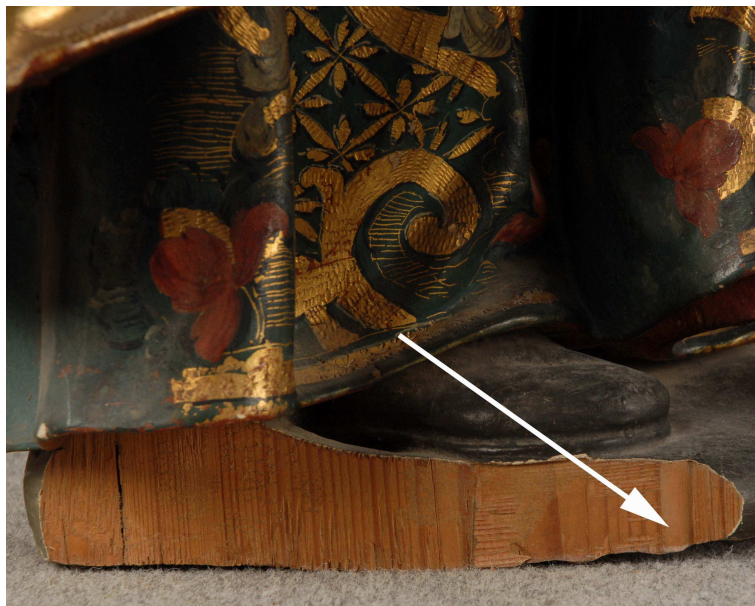
La muestra (E20-B1) ha sido tomada directamente por el restaurador, de aproximadamente 0,5 cm<sup>3</sup>, en la base de una de las piezas que conforman la escultura (Figura 1).

Figura 1. Localización exacta del lugar de toma de muestra.

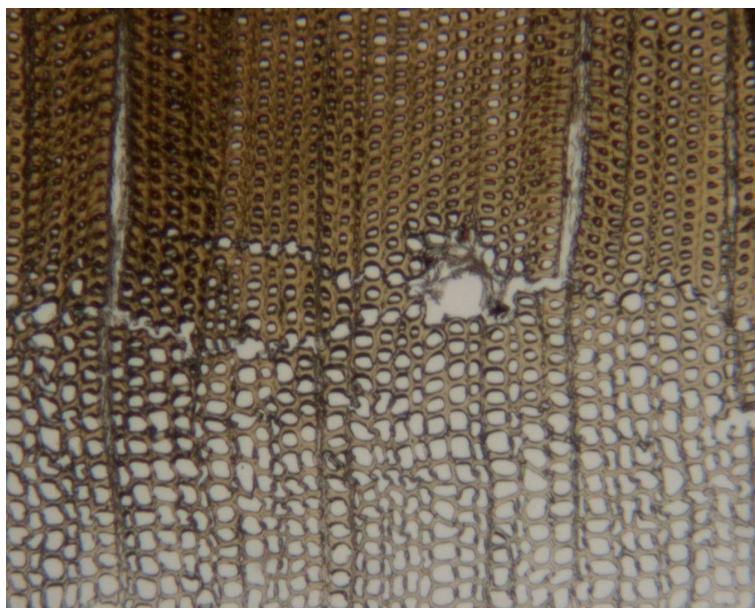
la muestra analizada se ha determinado como madera de la especie ***Pinus sylvestris* L.** (Nombre común: pino albar o silvestre).

Figura 2. *Pinus sylvestris*, sección transversal, 50x.

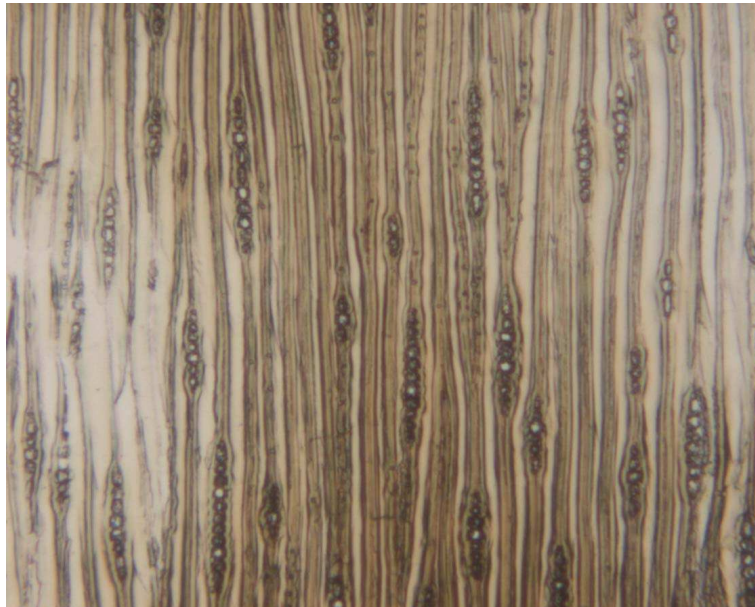
Figura 3. *Pinus sylvestris*, sección tangencial, 50x.

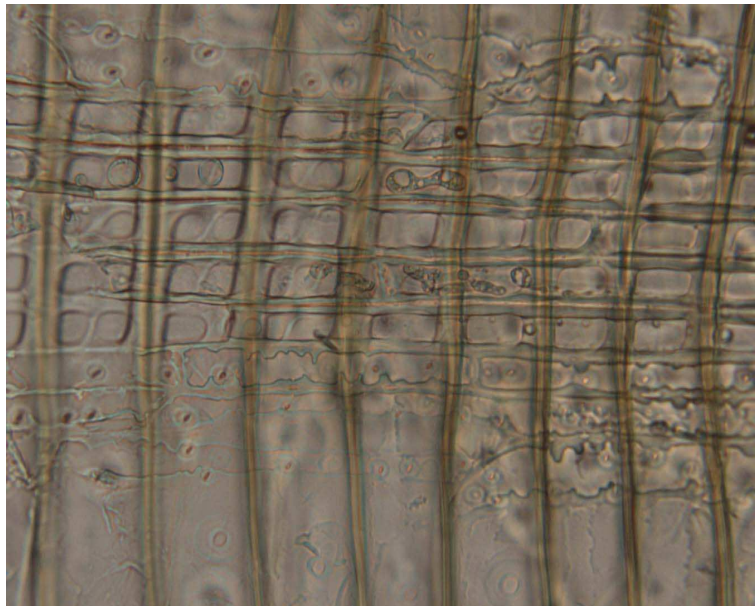
Figura 4. *Pinus sylvestris*, sección radial, 200x.

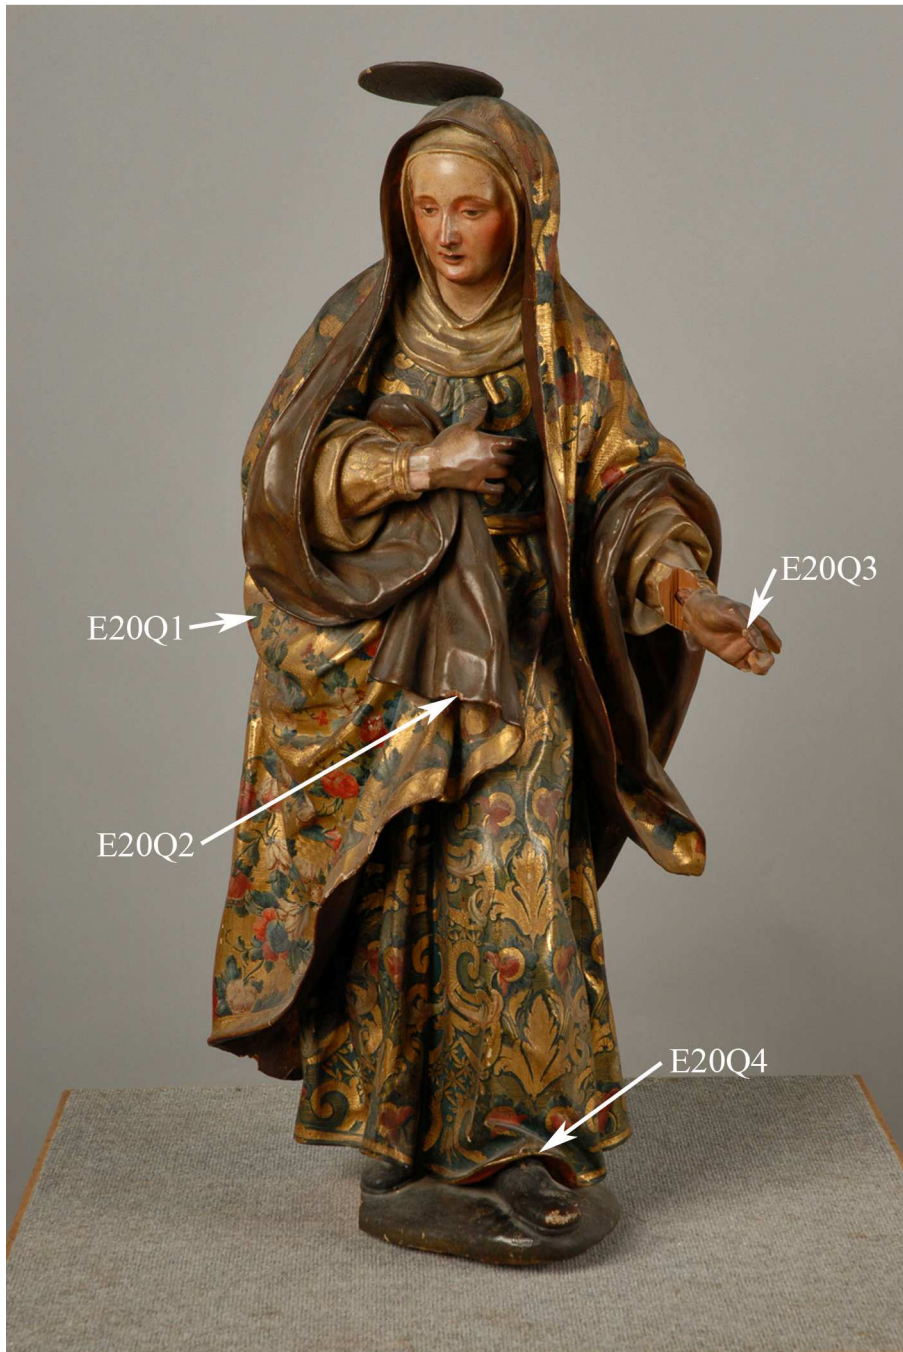
Figura III.2.1. Localización de las muestras tomadas.

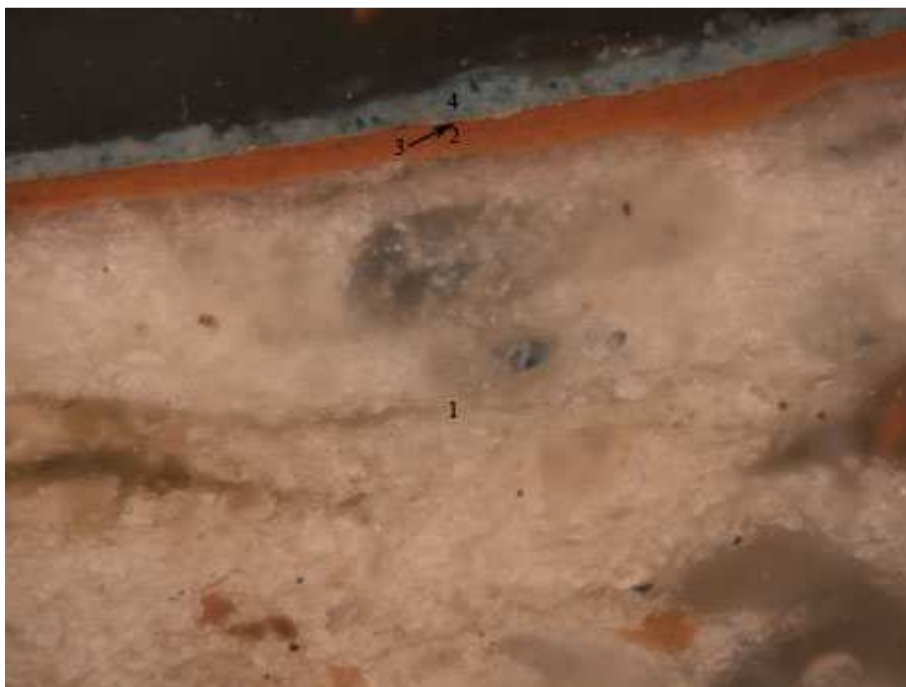
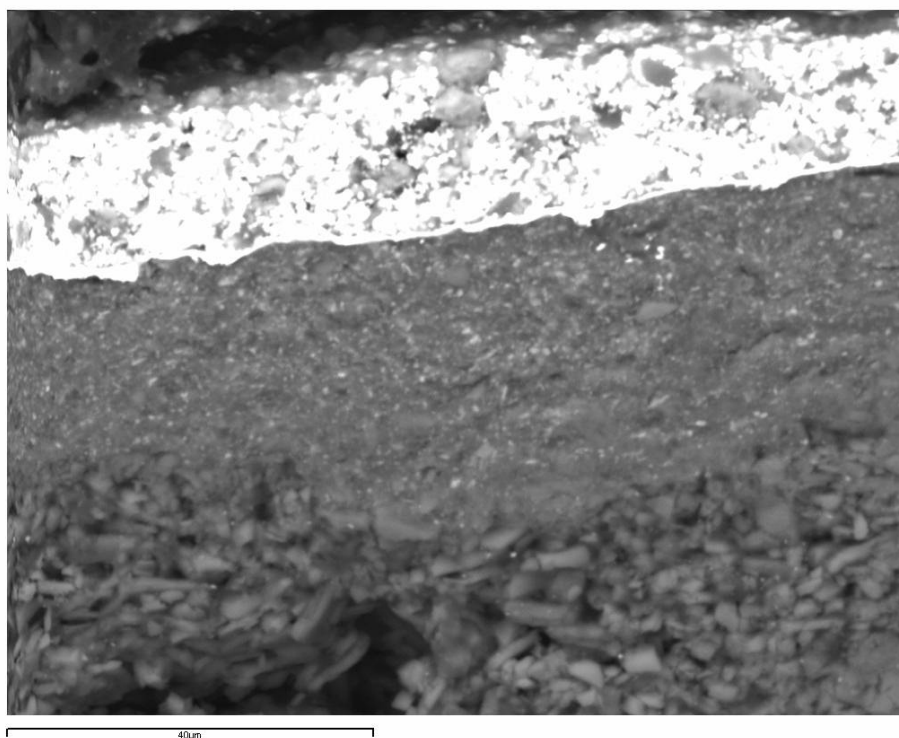
**Muestra:** E20Q1

Figura III.2.2. Microfotografía obtenida al microscopio óptico con luz reflejada.

- 1) Capa preparatoria de color blanquecino con algunos granos marrones y negros. Tiene un espesor superior a 125  $\mu\text{m}$ . Está constituida por sulfato cálcico (yeso).
- 2) Bol rojo. Su espesor oscila entre 5 y 30  $\mu\text{m}$ .
- 3) Capa de oro. Su espesor es inferior a 5  $\mu\text{m}$ .
- 4) Capa azul clara constituida por granos blancos y azules claros y oscuros. Es discontinua. Su espesor oscila entre 0 y 65  $\mu\text{m}$ . Está constituida por blanco de plomo, azurita y granos de calcita.

Figura III.2.3. Imagen al microscopio electrónico de barrido en modo retrodispersado.

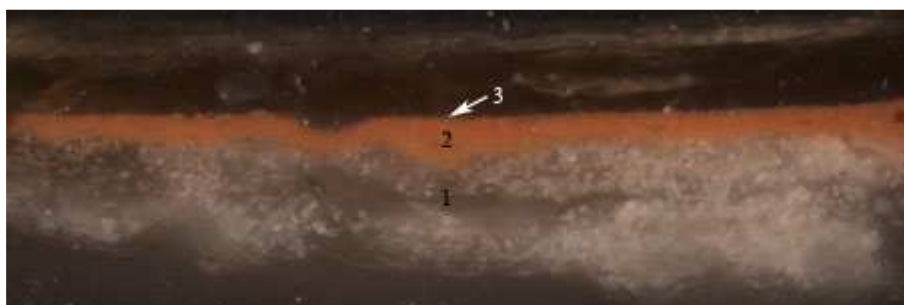
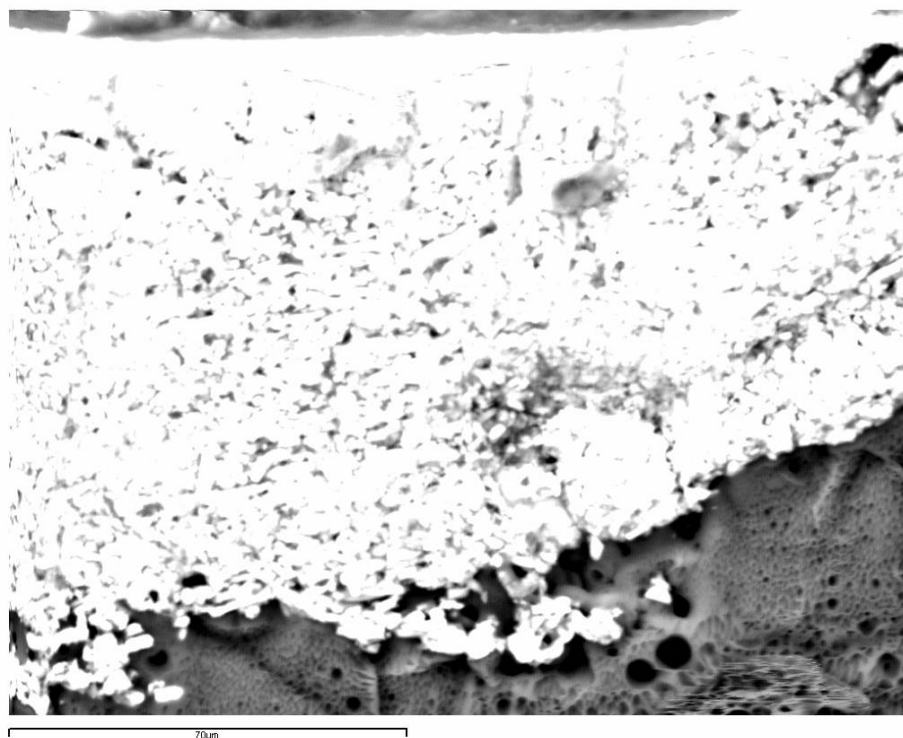
**Muestra:** E20Q2

Figura III.2.4. Microfotografía obtenida al microscopio óptico con luz reflejada.

- 1) Capa preparatoria de color blanquecino. Tiene un espesor superior a 85  $\mu\text{m}$ . Está compuesta por sulfato cálcico (yeso).
- 2) Capa de bol. Su espesor oscila entre 0 y 25  $\mu\text{m}$ .
- 3) Lámina de plata. Se detectan sulfuros. Su espesor inferior a 5  $\mu\text{m}$ .

Figura III.2.5. Imagen al microscopio electrónico de barrido en modo retrodispersado.

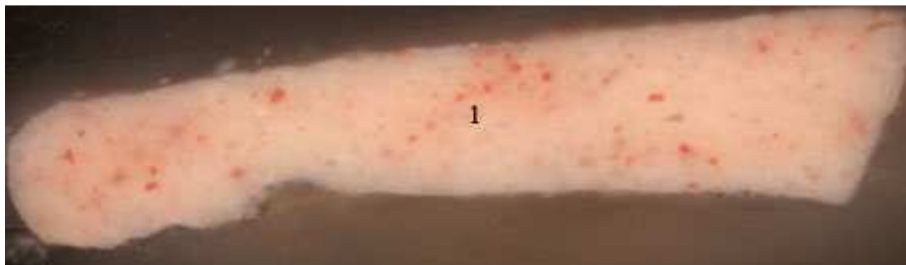
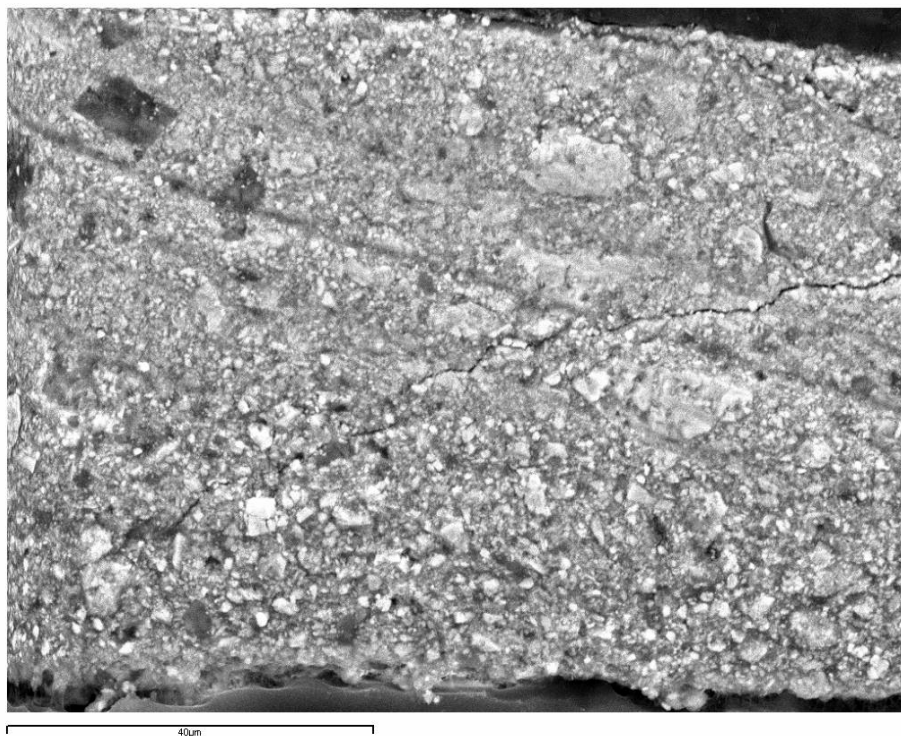
**Muestra:** E20Q3

Figura III.2.6. Microfotografía obtenida al microscopio óptico con luz reflejada.

- 1) Capa de color naranja muy claro constituida por granos blancos y naranjas. Su espesor oscila entre 50 y 100  $\mu\text{m}$ . Está compuesta por blanco de plomo, granos de calcita y granos de bermellón.

Figura III.2.7. Imagen al microscopio electrónico de barrido en modo secundario.

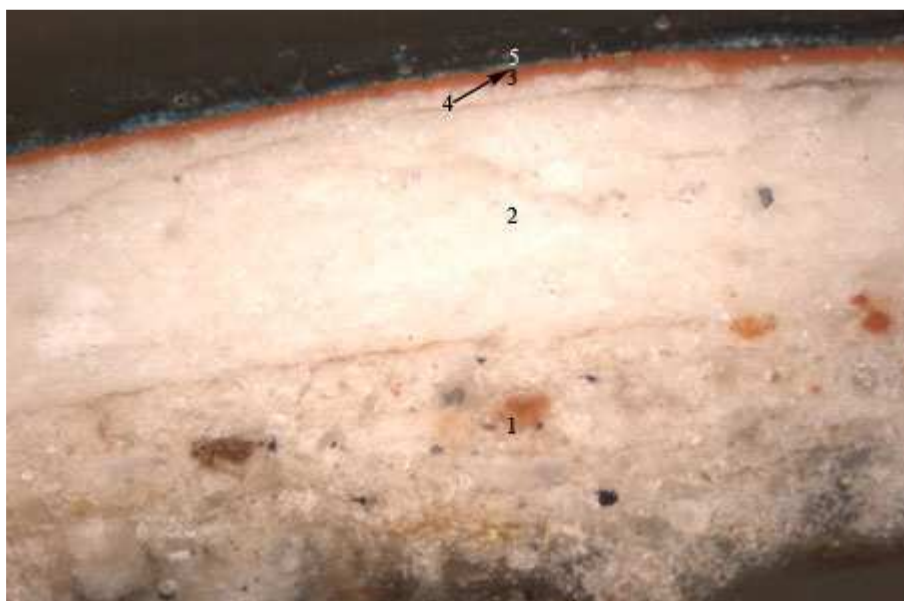
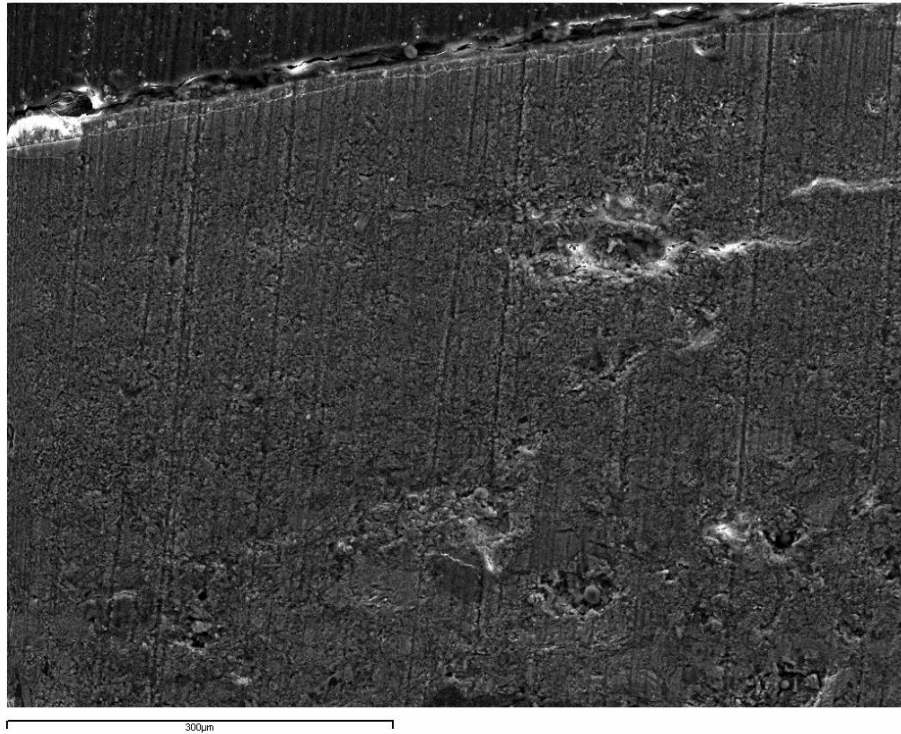
**Muestra:** E20Q4

Figura III.2.8. Microfotografía obtenida al microscopio óptico con luz reflejada.

- 1) Capa preparatoria de color blanquecino con granos marrones, negros y naranjas. Tiene un espesor superior a 325  $\mu\text{m}$ . Está compuesta por sulfato cálcico (yeso), con granos de cuarzo y tierras.
- 2) Capa de color blanco. Tiene un espesor superior a 325  $\mu\text{m}$ . Está compuesta por sulfato cálcico (yeso) con granos de cuarzo.
- 3) Capa de bol. Su espesor oscila entre 10 y 25  $\mu\text{m}$ .
- 4) Lámina de oro. Su espesor inferior a 5  $\mu\text{m}$ .
- 5) Capa de color azul constituida por granos blancos y azules de diversos tonos. Es discontinua. Su espesor oscila entre 0 y 15  $\mu\text{m}$ . Está compuesta por blanco de plomo con granos de sulfato cálcico (yeso), y de azurita.

Figura III.2.9. Imagen al microscopio electrónico de barrido en modo retrodispersado.
