MEMORIA FINAL DE INTERVENCIÓN

***SAN JOSÉ CON EL NIÑO EN BRAZOS***  
***PEDRO DUQUE CORNEJO, 1725.***

RETABLO DE SAN JOSÉ. PALACIO DE SAN TELMO, (SEVILLA).

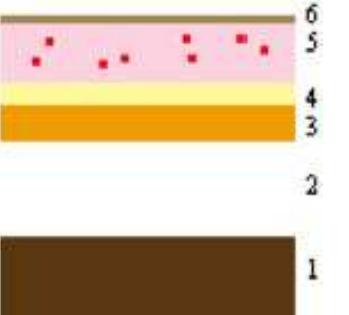
CATA	CAPAS	LOCALIZACIÓN Y DEFINICIÓN DE ESTRATOS	ESTRATIGRAFÍA
1	1	<b>Carnadura Niño</b> 6. Suciedad superficial 5. Estrato de color: ocre rosado + pigmentos rojos 4. Estrato de color: ocre claro 3. Aislante. Cola 2. Preparación blanca 1. Soporte: madera.

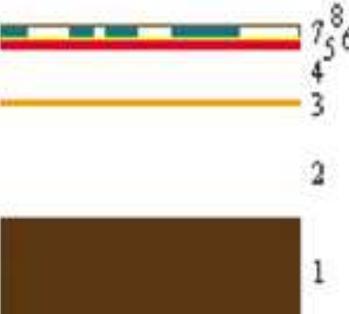
2	1	<b>Estofado. Manto San José.</b> 8. Suciedad superficial 7. Estrato de color 6. Oro fino 5. Bol rojo 4. Preparación blanca 3. Aislante. Cola 2. Preparación blanca 1. Soporte: madera.

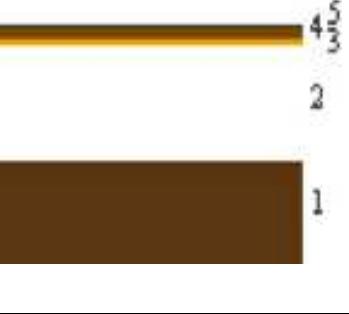
3	1	<b>Cabello Niño</b> 5. Suciedad superficial y barniz 4. Estrato de color 3. Aislante. Cola 2. Preparación blanca 1. Soporte: madera.

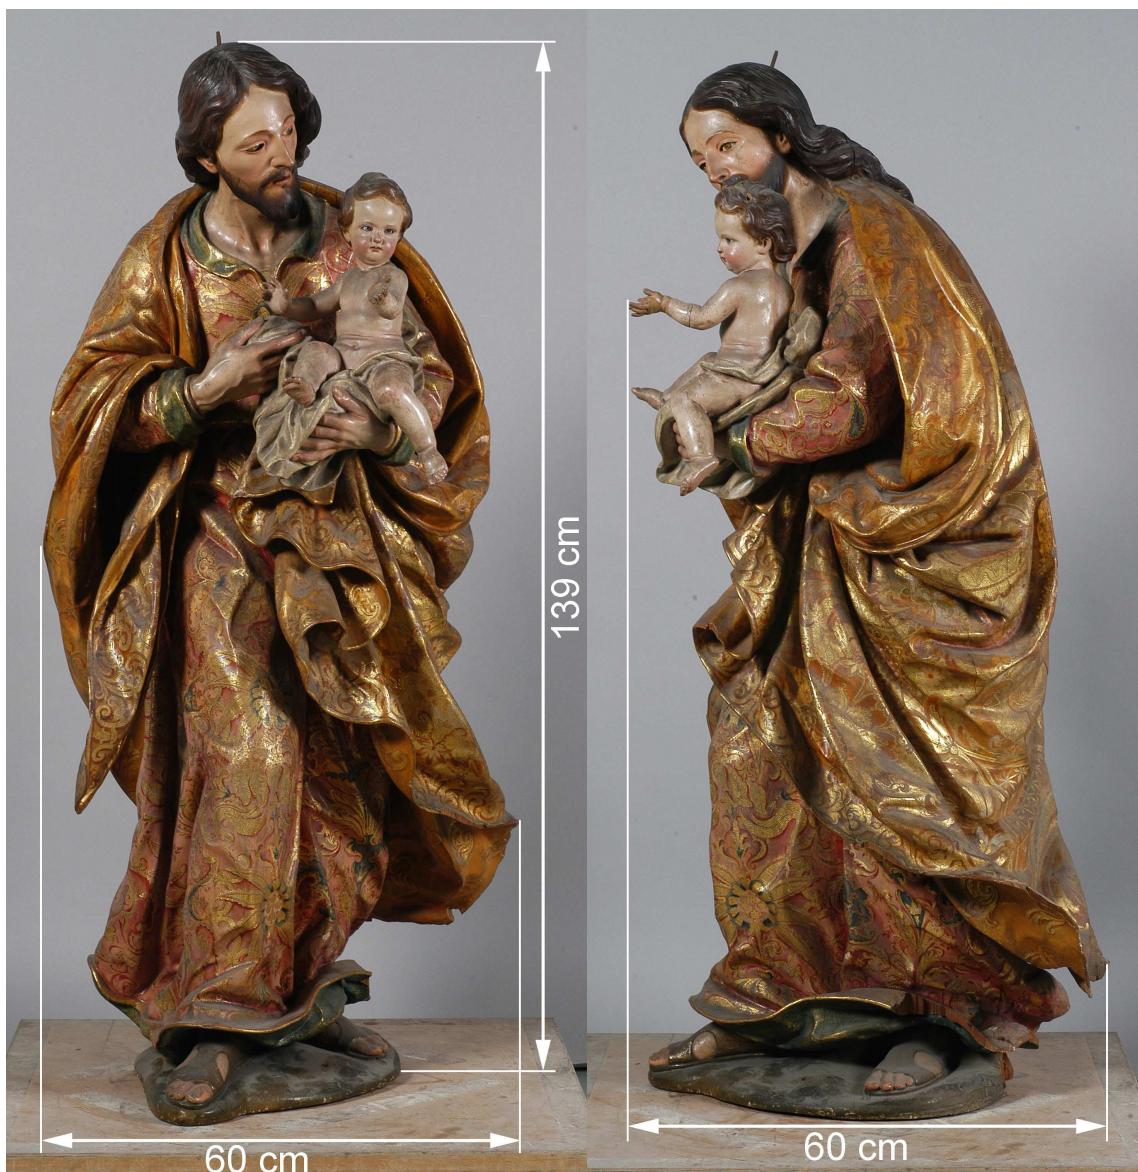
Figura I.1

DIMENSIONES GENERALES

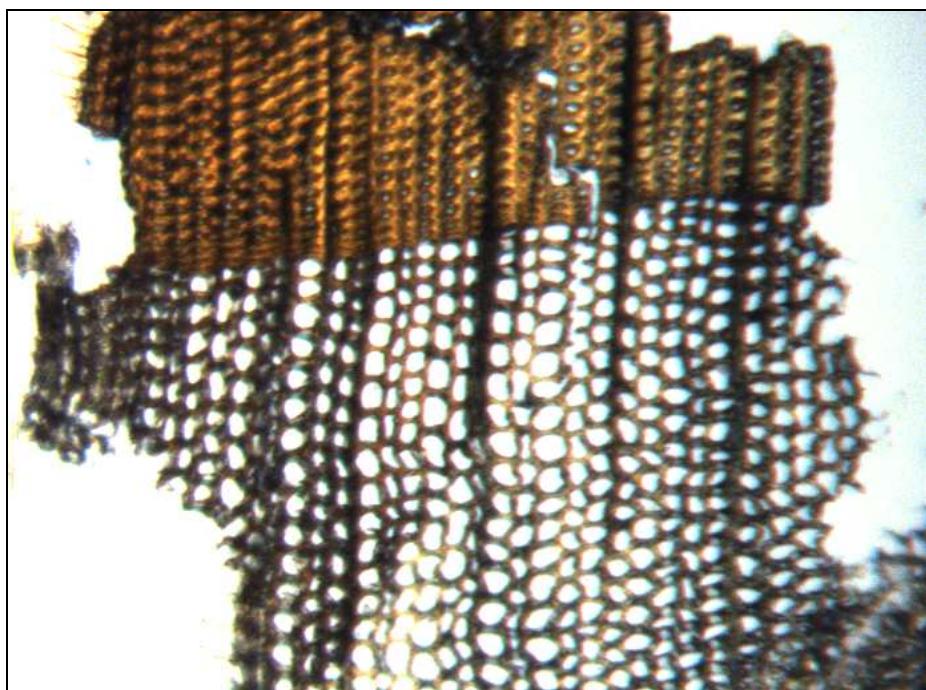
Siguiendo el método arriba indicado y con la ayuda de bibliografía especializada (F.H. Schweingruber, 1990; García Esteban, Guindeo Casasús & de Palacios de Palacios, 1996), la muestra analizada se ha determinado como madera de *Pinus sylvestris*.

E19-B1. *Pinus sylvestris*, sección transversal, 50x.

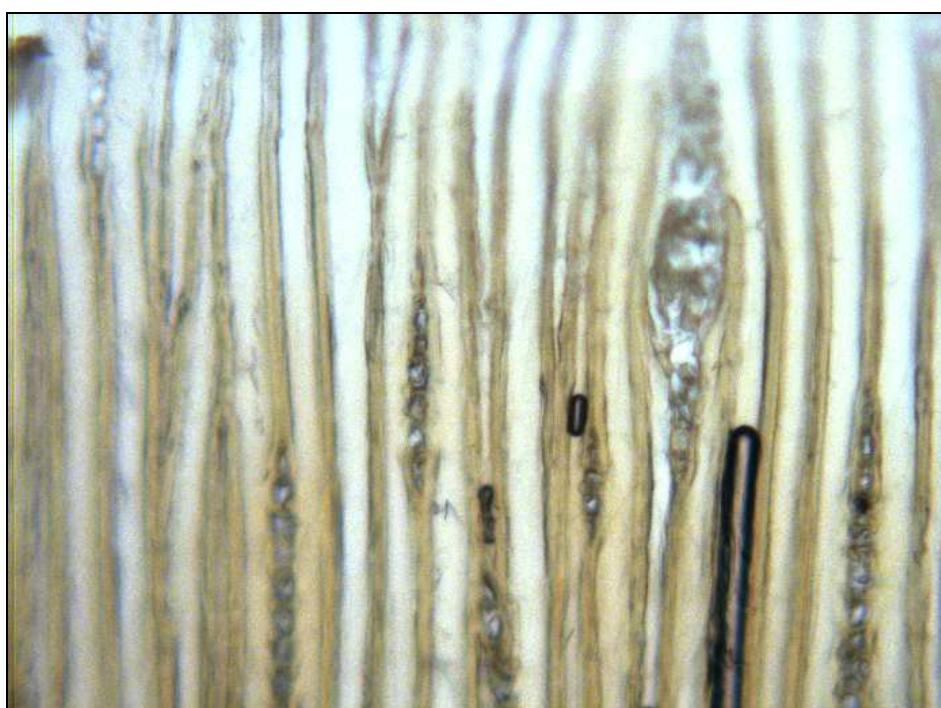
E19-B1. *Pinus sylvestris*, sección longitudinal, 100x.

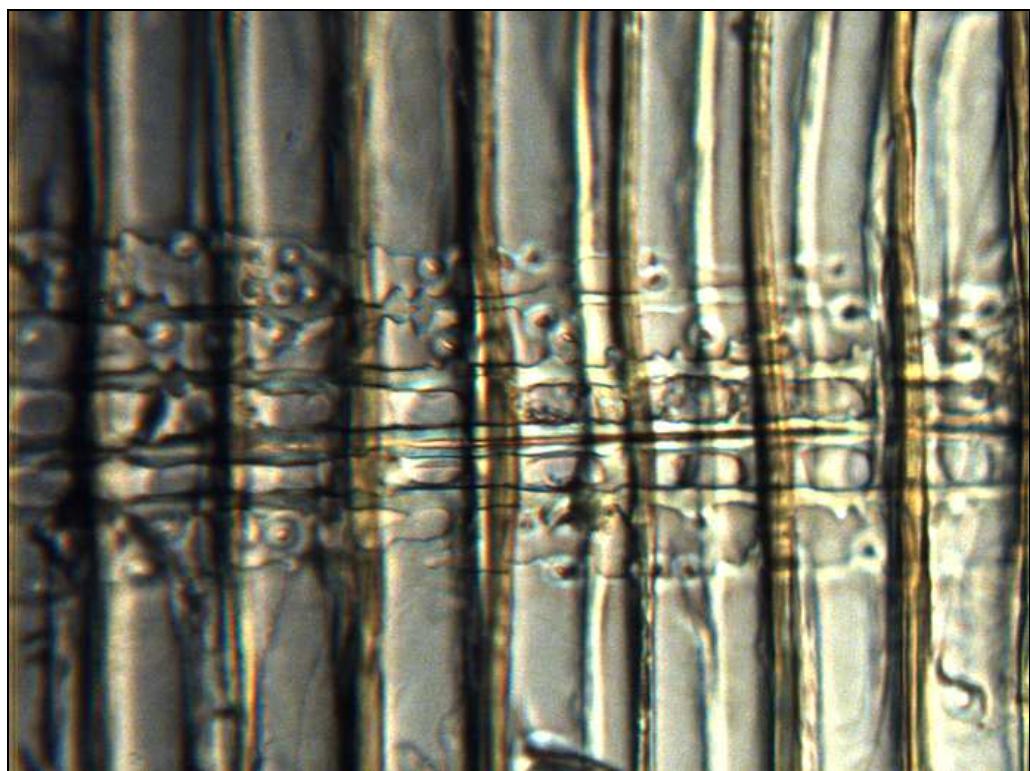
E19-B1. *Pinus sylvestris*, sección radial, 200x.

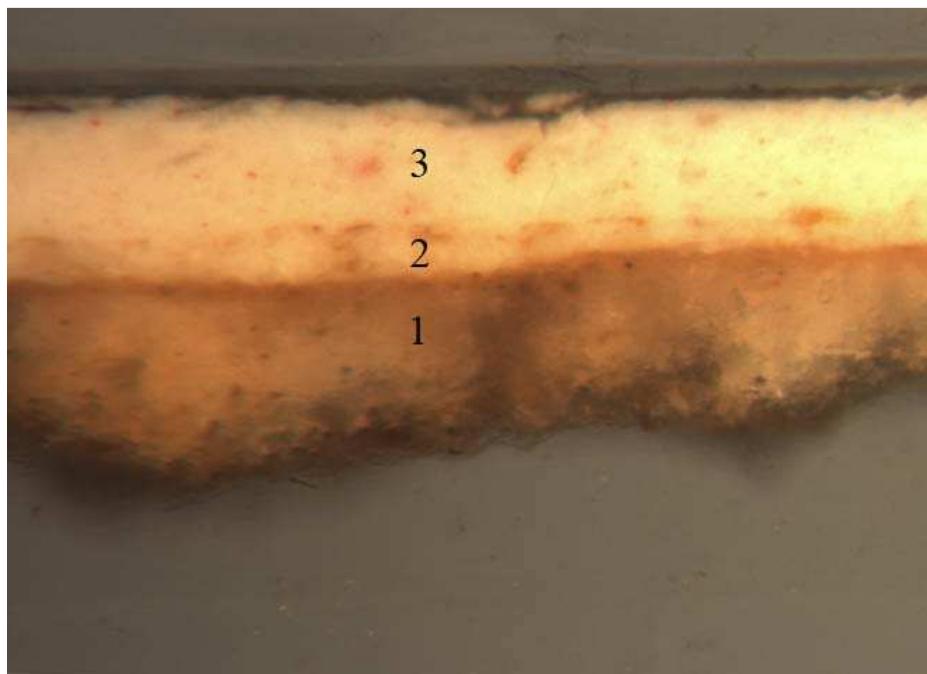
Figura III.2.1. Microfotografía obtenida al microscopio óptico con luz reflejada.

- 1) Capa preparatoria de color pardo. Tiene un espesor superior a 160 µm. Está compuesta por sulfato cálcico.
- 2) Capa de color amarillento con granos naranjas. Su espesor es de 40 µm. Se compone de blanco de plomo con granos de tierras.
- 3) Capa de color blanquecino con granos naranjas. Su espesor oscila entre 70 y 80 µm. La composición es idéntica a la capa 2.

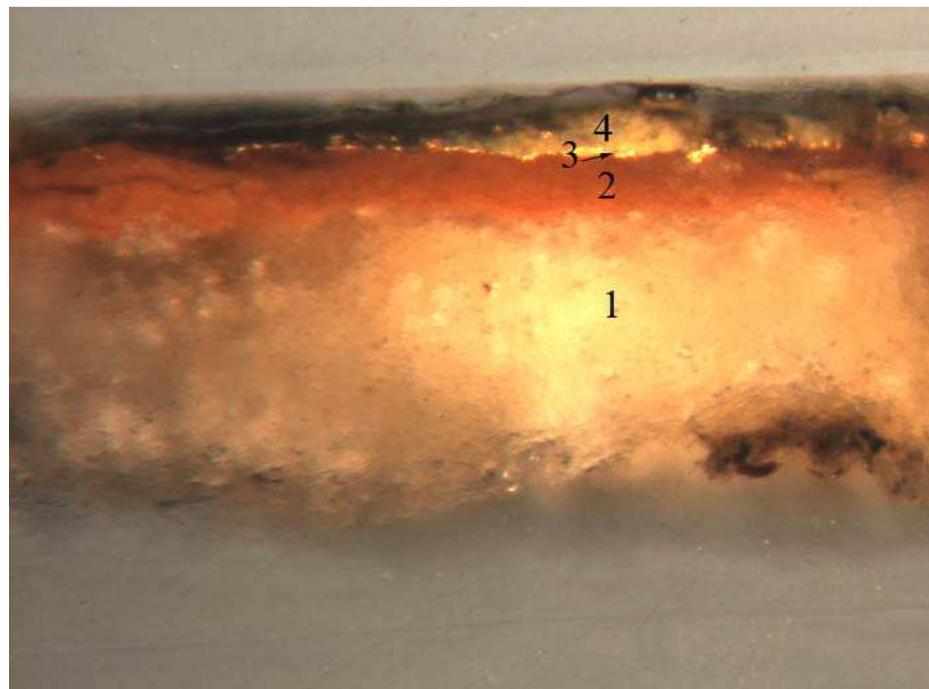
Figura III.2.3. Microfotografía obtenida al microscopio óptico con luz reflejada.

- 1) Capa preparatoria de color blanco. Tiene un espesor superior a 100 µm. Está compuesta por sulfato cálcico.
- 2) Capa de color rojiza. Su espesor oscila entre 20 y 30 µm. Está compuesta por bol.
- 3) Capa dorada. Su espesor es inferior a 5 µm. Es una fina lámina de oro.
- 4) Capa de color blanco discontinua. Su espesor máximo es de 40 µm. Está compuesto por blanco de plomo y tierras.
