**MEMORIA FINAL DE INTERVENCIÓN
"PRESENTACIÓN DE LA VIRGEN". Domingo Martínez**

**San Telmo. Sevilla.
Diciembre 2007**

La presente memoria final de Intervención hace mención a la pintura al óleo sobre lienzo denominada P 88. Muro Evangelio, Presbiterio del conjunto de obras procedentes de la capilla Palacio San Telmo (Sevilla).

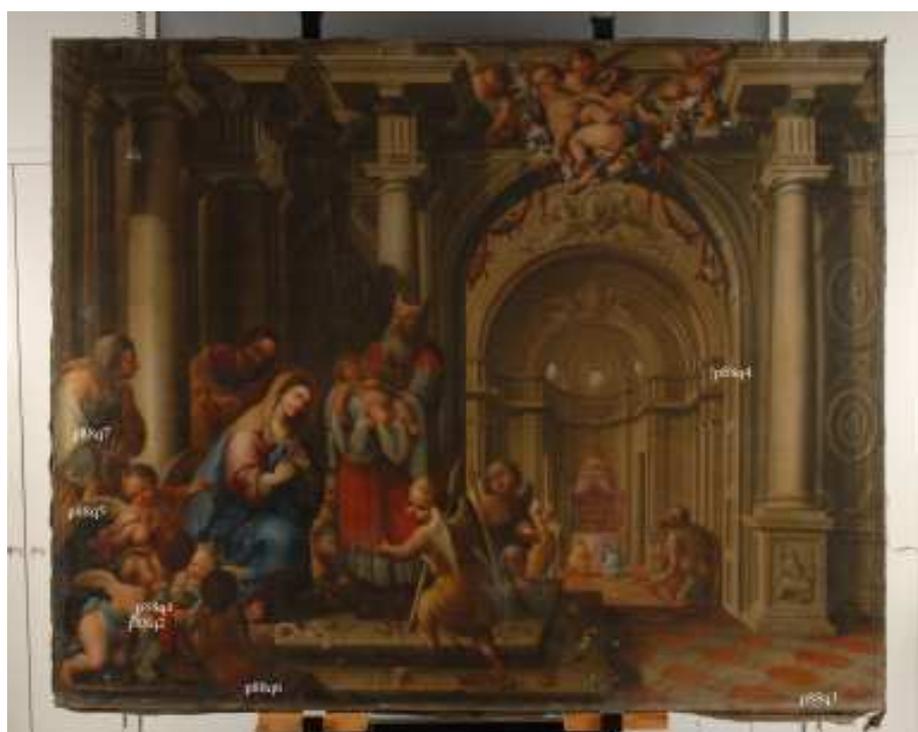
Localización de la toma de muestras

P88Q6 Muestra de color rojo.

P88Q7 Muestra de color blanco procedente de la manga del ropaje del personaje de la izquierda.

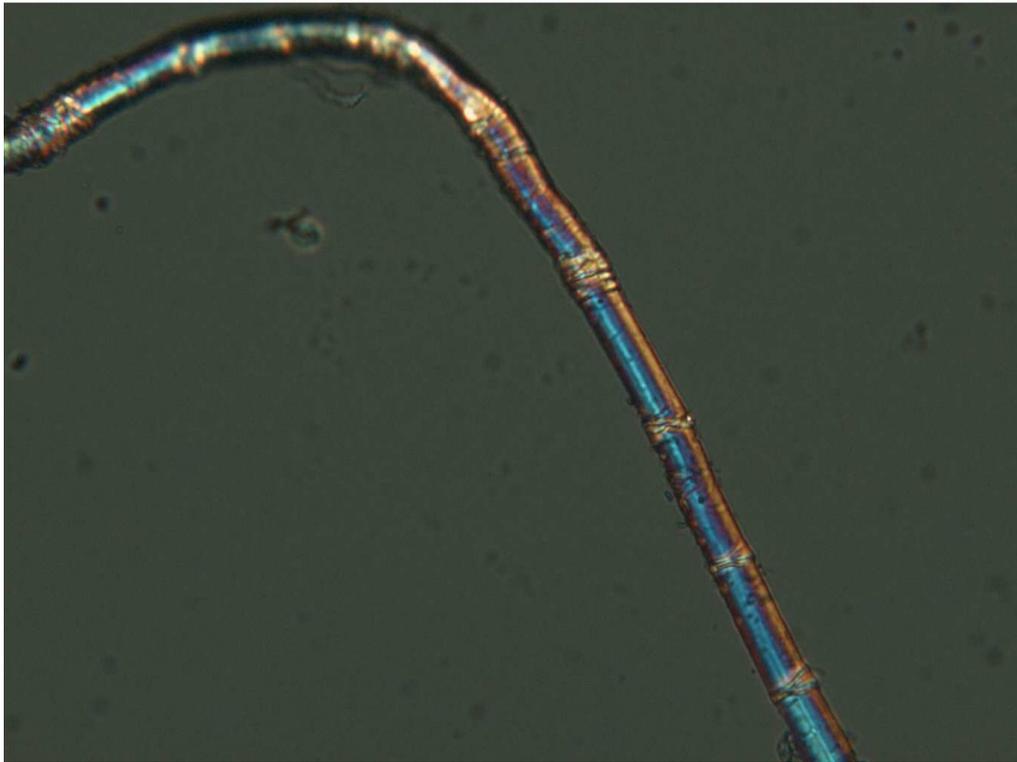
El tejido original es de lino.

Fig. III.2.16 Microfotografía de la apariencia longitudinal de algunas fibras al microscopio óptico con luz transmitida (200X).
