MEMORIA FINAL DE INTERVENCIÓN

**SAN LUIS c.
SIGLO XIX. ANTONIO CABRAL BEJARANO.**

SEVILLA
Noviembre 2007

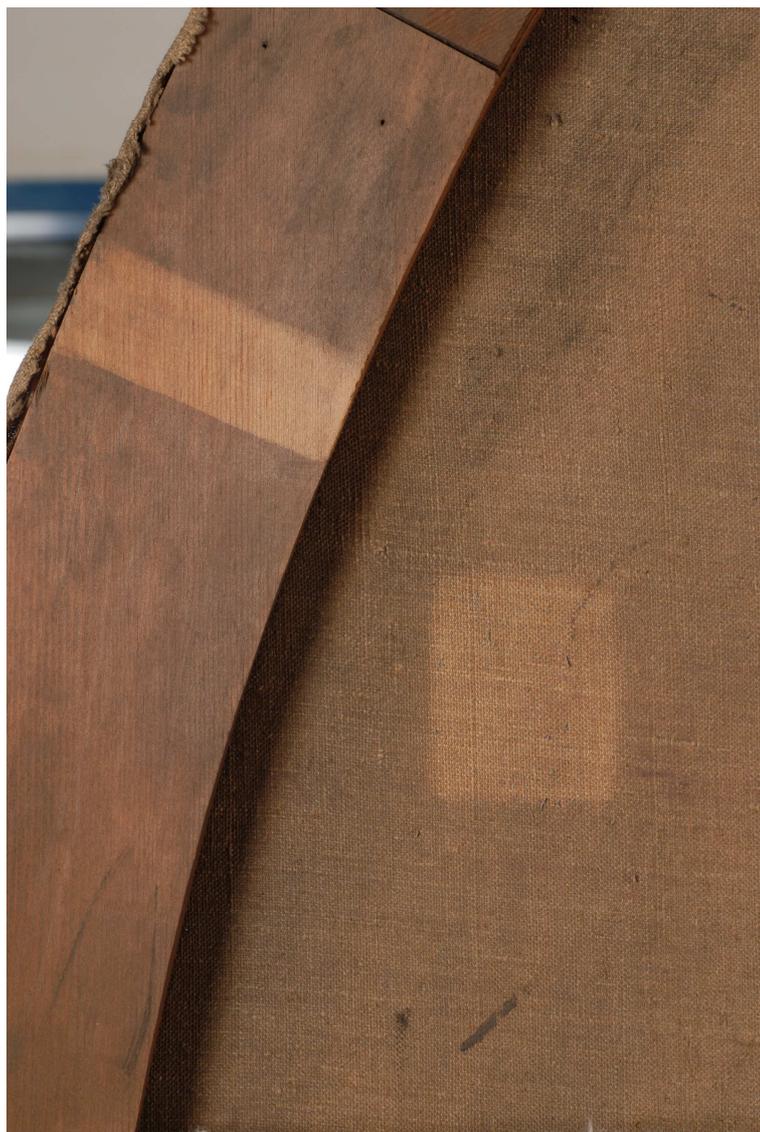
Figura II.10

Película pictórica. Alteración del barniz.

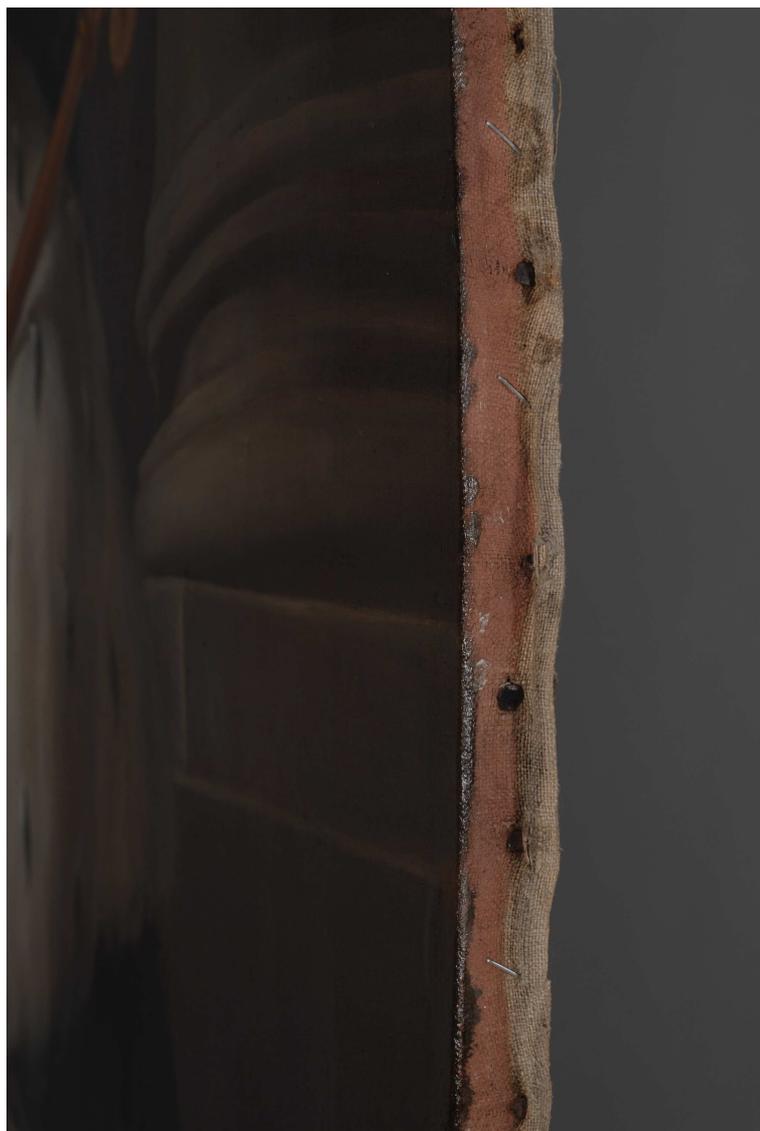
Figura II.12

El bastidor presenta el envejecimiento natural producido por el paso del tiempo, con acumulación de suciedad. Algunos ensambles se encuentran despegados (Figura II.3., 4., 5.y6.) por lo que han sufrido deformaciones y desplazamientos en la madera. Otros han sido burdamente reparados con puntillas que lejos de solucionar el problema, ha contribuido a deteriorar aún más el bastidor. No presenta ataque de microorganismos. Tampoco presenta ataque de insectos xilófagos.

Ensamblajes despegados y/o deformados.

Una vez eliminados los clavos que podían ser quitados sin dañar la madera, hemos optado por dejar los que son imposibles de quitar sin provocar más daños. Hemos limpiado bien los restos de cola antigua y vuelto a pegar las piezas sueltas, intentando llevar a su sitio las que se encontraban deformadas (Figura II.11). El ensamble de la zona superior derecha (desde el reverso) al encontrarse demasiado desplazado y estando el cuadro correctamente tensado, no hemos querido forzarlo para devolverlo a su estado original, así que hemos optado por intentar llevarlo a su sitio sin forzar demasiado y rebajar los bordes que sobresalían del mismo para no producir deformaciones en la tela. Pensamos que el resultado ha sido óptimo y hemos conseguido mantener la estabilidad del lienzo con la mínima intervención.

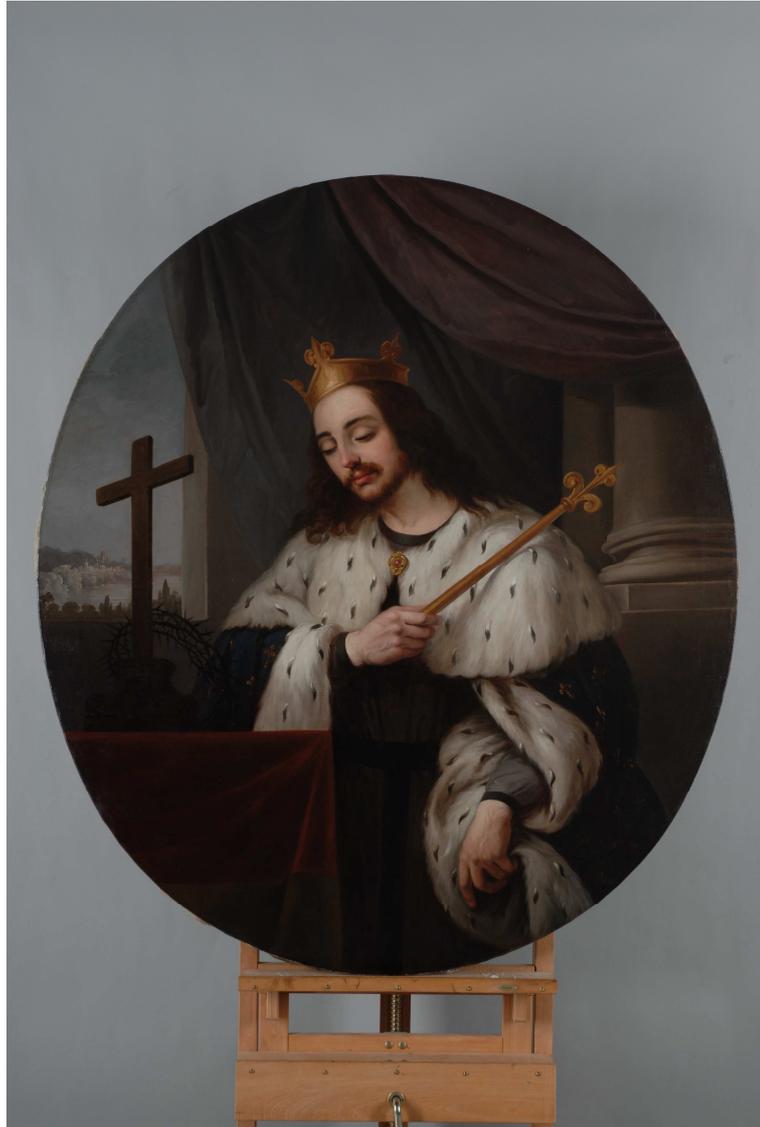
Figura II.15

Limpieza química realizada con Isooctano- isopropanol en una proporción del 60:40 (Figura II.13 y 14.). La superficie que ocupa el mantel ha sufrido en algún momento algún tipo de intervención, ya que descubrimos que el barniz alterado que la cubre está perfectamente delimitado formando un recuadro que no coincide exactamente con el color rojo y debajo de esta gruesa capa opaca, encontramos la policromía bastante deteriorada (Figura II. 15).

Alteración barniz.

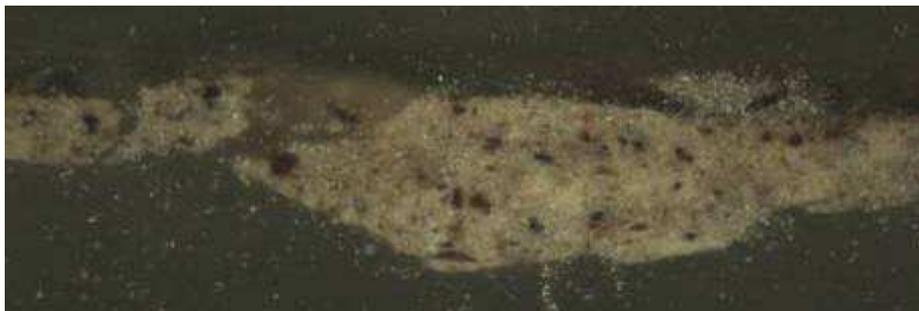
Figura III.2.2. Microfotografía obtenida al microscopio óptico con luz reflejada.

Descripción: Muestra correspondiente al color pardo de columna lateral.
ESTRATIGRAFÍA (Ver figuras III.2.2 y III.2.3 de abajo hacia arriba):

- 1) Capa preparatoria de color blanquecino con algunos granos negros y marrones. Tiene un espesor superior a 180 μm . Está constituida por blanco de plomo, granos de tierras (feldespatos cálcicos), granos de cuarzo, y anecdóticamente varios granos de yeso.
- 2) Capa parda. Discontinua con espesor máximo medido de 5 μm . Está compuesta por blanco de plomo, granos de cuarzo, negro de hueso, granos de bermellón y calcita. En muy baja cantidad se ha identificado pequeños granos de casiterita (SnO_2).

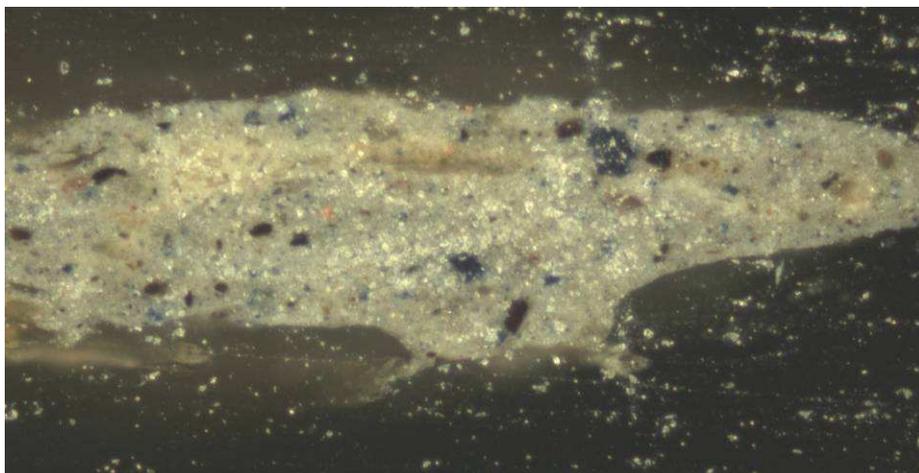
Figura III.2.6. Microfotografía obtenida al microscopio óptico con luz reflejada.

1) Capa de color blanquecino con algunos granos negros, blancos y naranjas. El espesor máximo medido es de 160 μm . Está compuesta por blanco de plomo, granos de calcita, granos de tierras y abundantes granos de cuarzo.

2) Capa grisácea. Tiene un espesor entre 5 μm y 9 μm .. Está compuesta por blanco de plomo, granos de negro de hueso y calcita
