## ***MEMORIA FINAL DE INTERVENCIÓN***

**"EL NIÑO VISITANDO A SAN ANTONIO".**

**ANTONIO CABRAL BEJARANO**

*Octubre 2007*

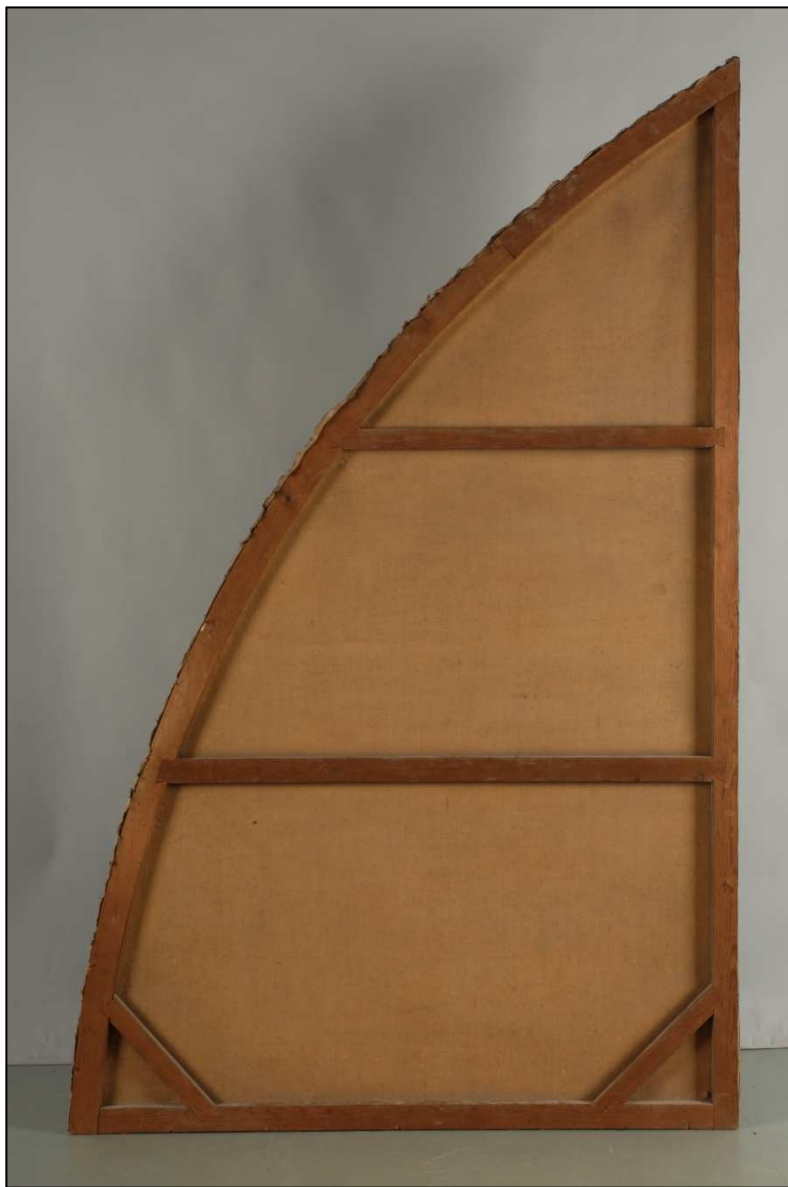
**Figura II.3**

Como **lesiones** mencionables sólo se visualizan algunas marcas de puntillas procedentes del ajuste al marco, y en el larguero curvo huellas de la herramienta utilizada para tensar la tela.

Reverso soporte y bastidor

Aunque morfológicamente el bastidor no reunía todos los aspectos requeridos en un bastidor (biselado de aristas y sistema de expansión), en la decisión de su reutilización ha primado la circunstancia anterior y su adecuado nivel de preservación por encima de dichas deficiencias.

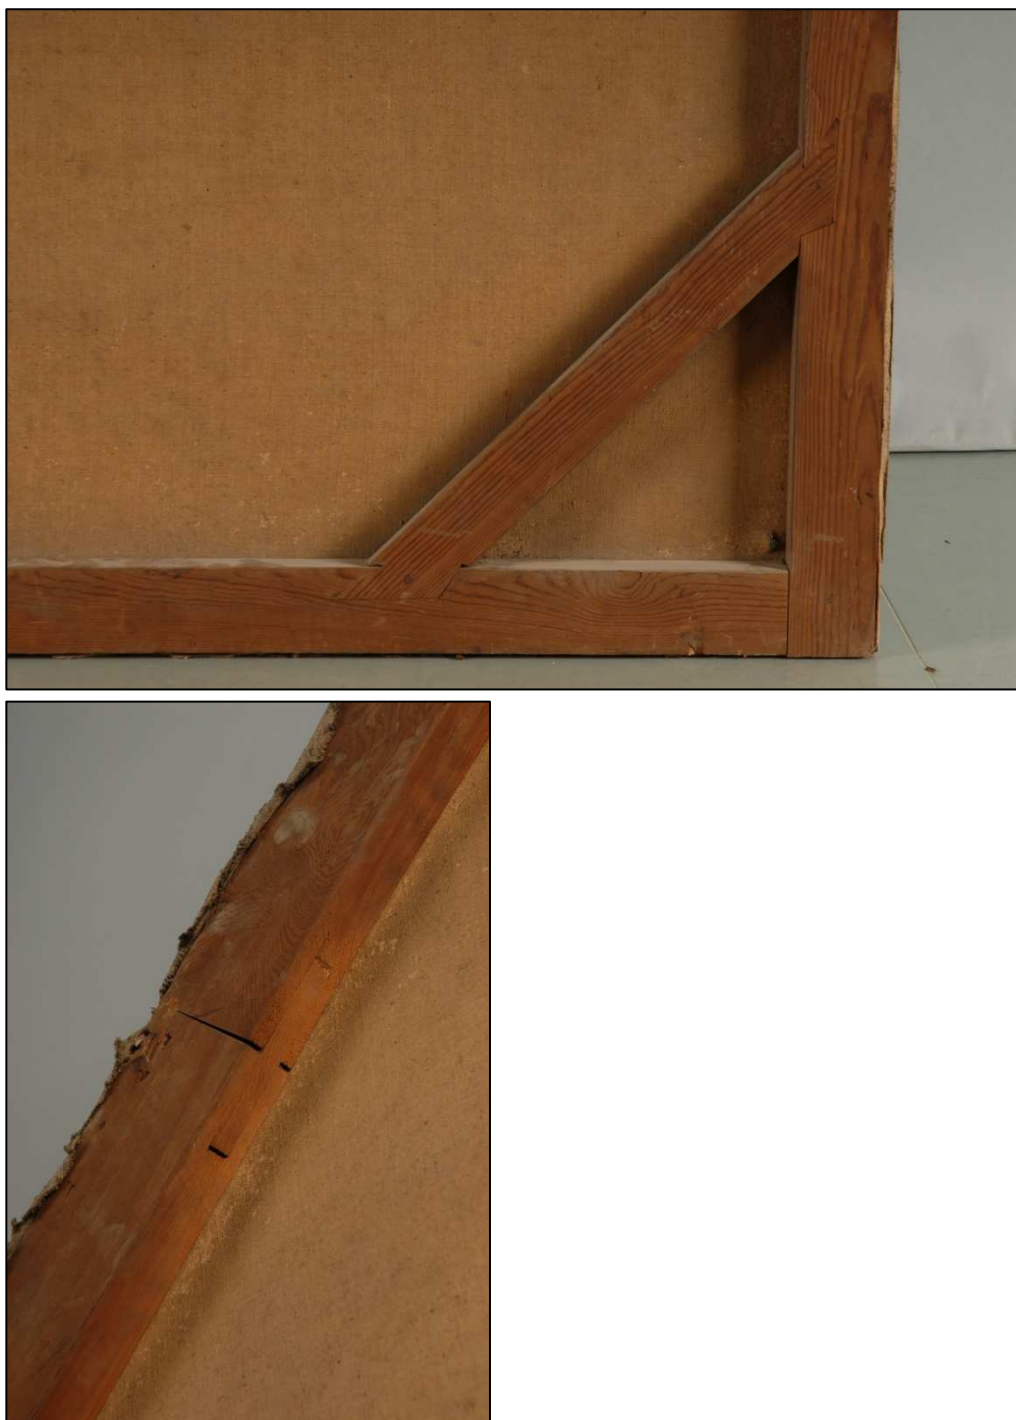
**Figura II.4**

Las deficiencias que posee son de tipo técnico, al carecer de sistema expansivo y de bisel en las aristas. En los demás aspectos se mantiene de forma correcta, por lo que no se propondrá su sustitución, sino su adaptación.

Detalle de travesaño en escuadra y ensamble de lengüeta exenta

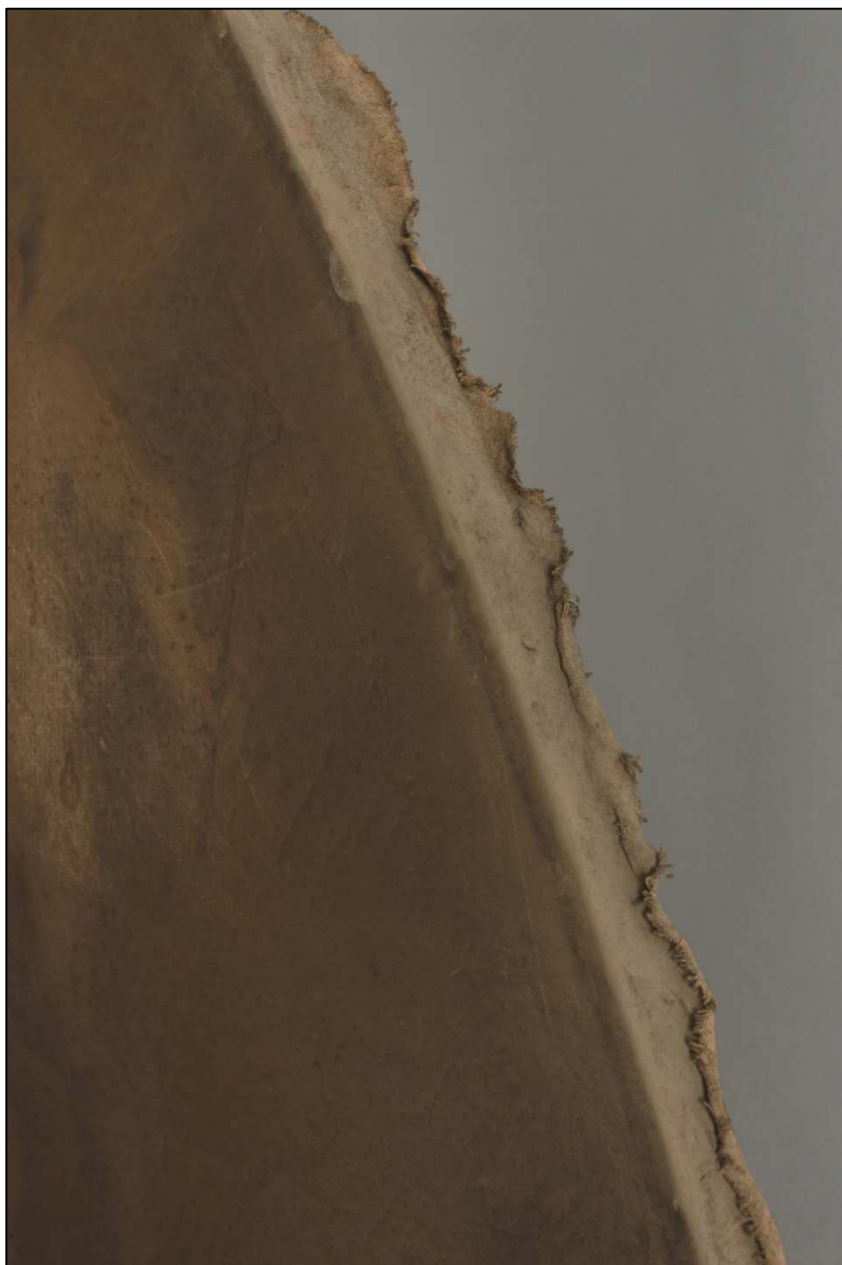
**Figura II.5**

El estado de los bordes es desigual, mostrando el tejido una serie de **desgarros** especialmente apreciables en el lateral curvo y en el lado inferior horizontal. En cada uno por un motivo diferente: la curvatura obliga a un tipo de corte oblicuo al ligamento, lo cual produce una expansión en el tejido que favorece el deshilachamiento, mientras que en el borde inferior, aunque el corte es recto, el hecho de ser la zona sobre la que descansa el peso de la obra ocasiona un mayor rozamiento y deterioro de las fibras. El borde vertical, en cambio conserva el margen íntegro por constituir el orillo del tejido.

Márgenes del soporte

Además, con el objeto de ocultar los extremos deshilachados e irregulares y para evitar mutilar el soporte si se optaba por recortarlos, se ha preferido realizar una doblez por su línea perimetral con ayuda de un ligero planchado, remetiéndolo de este modo el borde deteriorado de la tela.

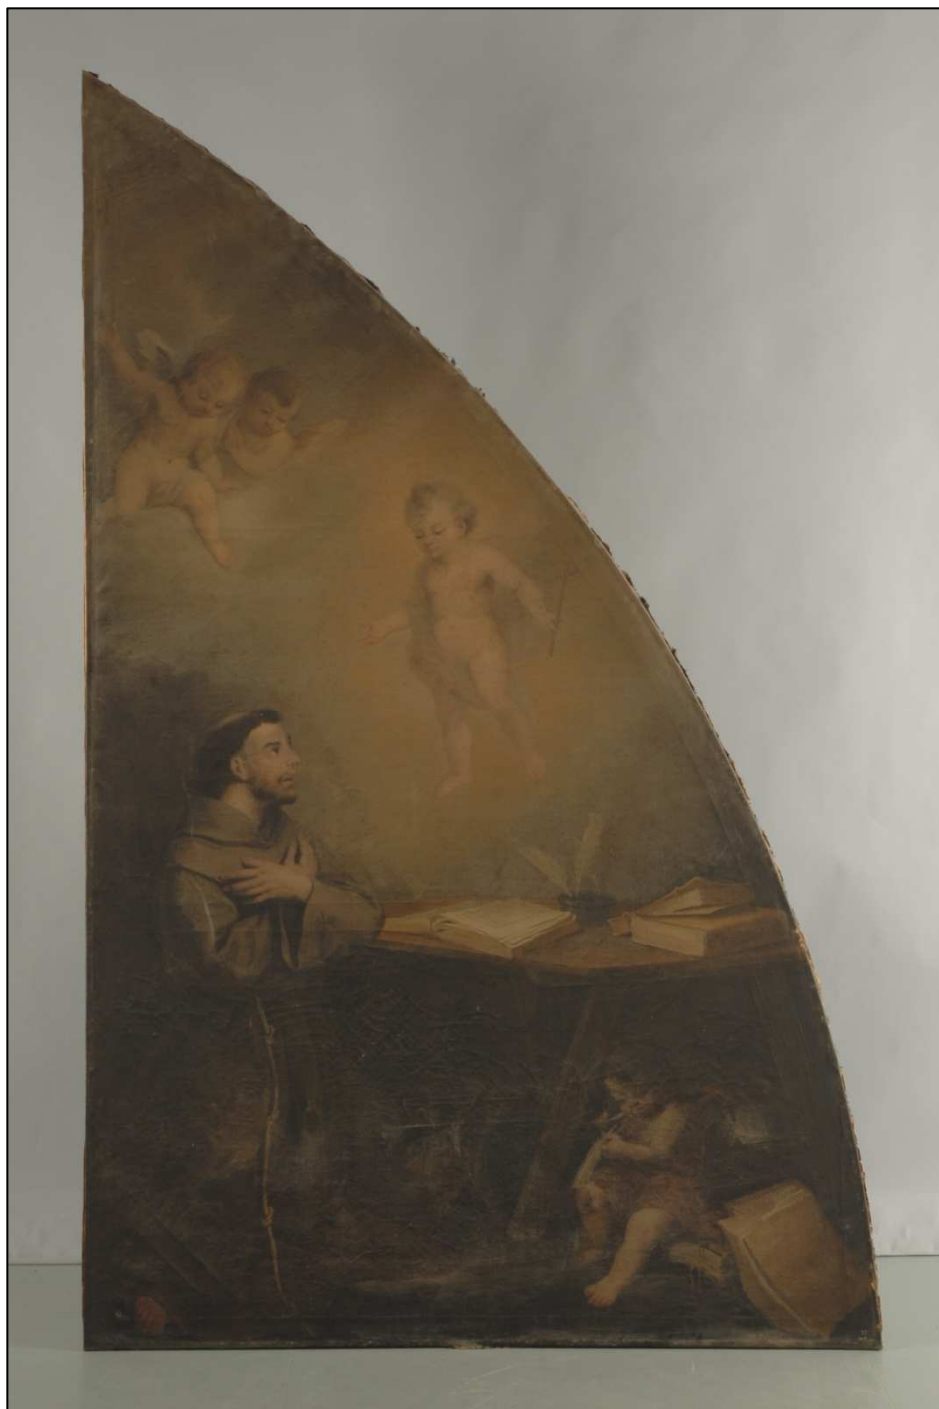
**Figura II.10**

La capa pictórica presenta un nivel de conservación en general bueno, pero su correcta apreciación se encuentra muy afectada por el deterioro de la capa superficial.

Vista general de la pintura: estado inicial

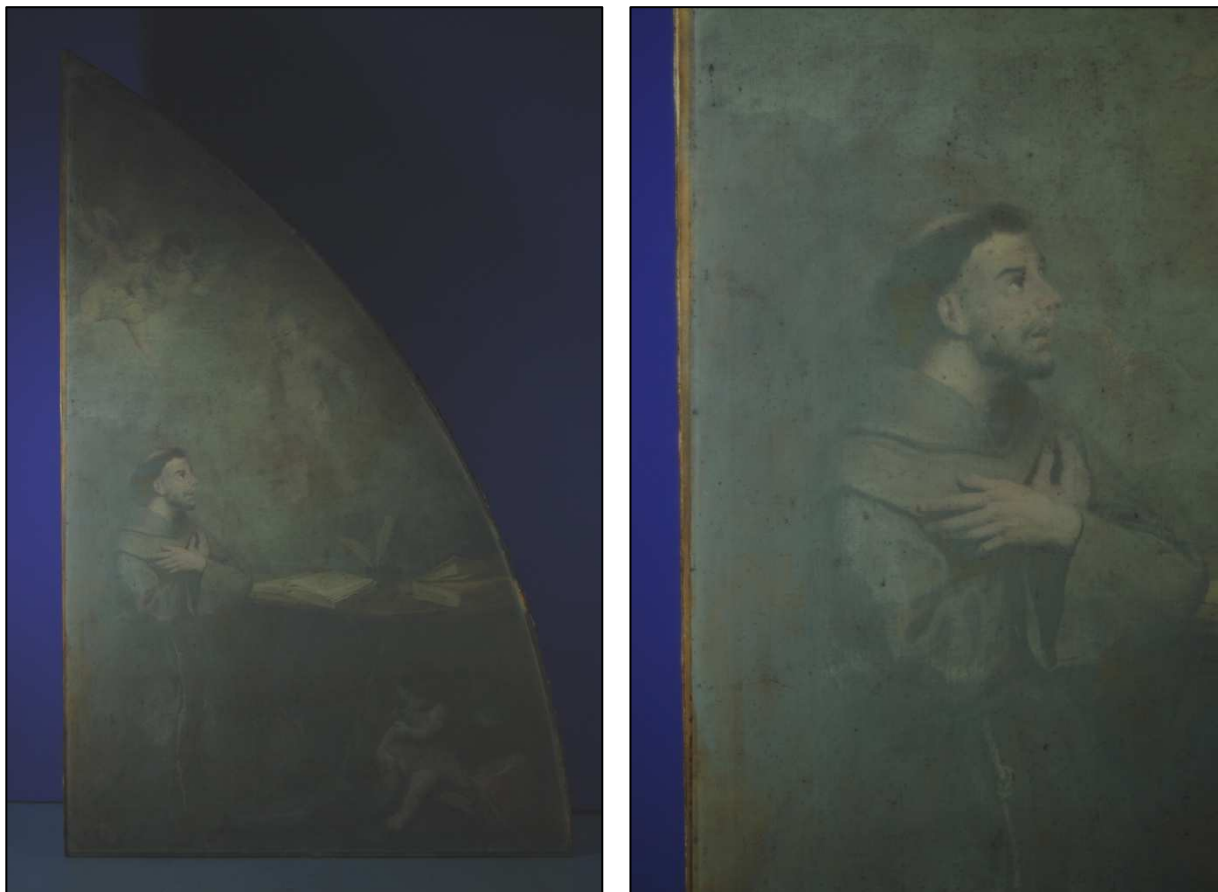
**Figura II.15**

Fotografías con luz ultravioleta

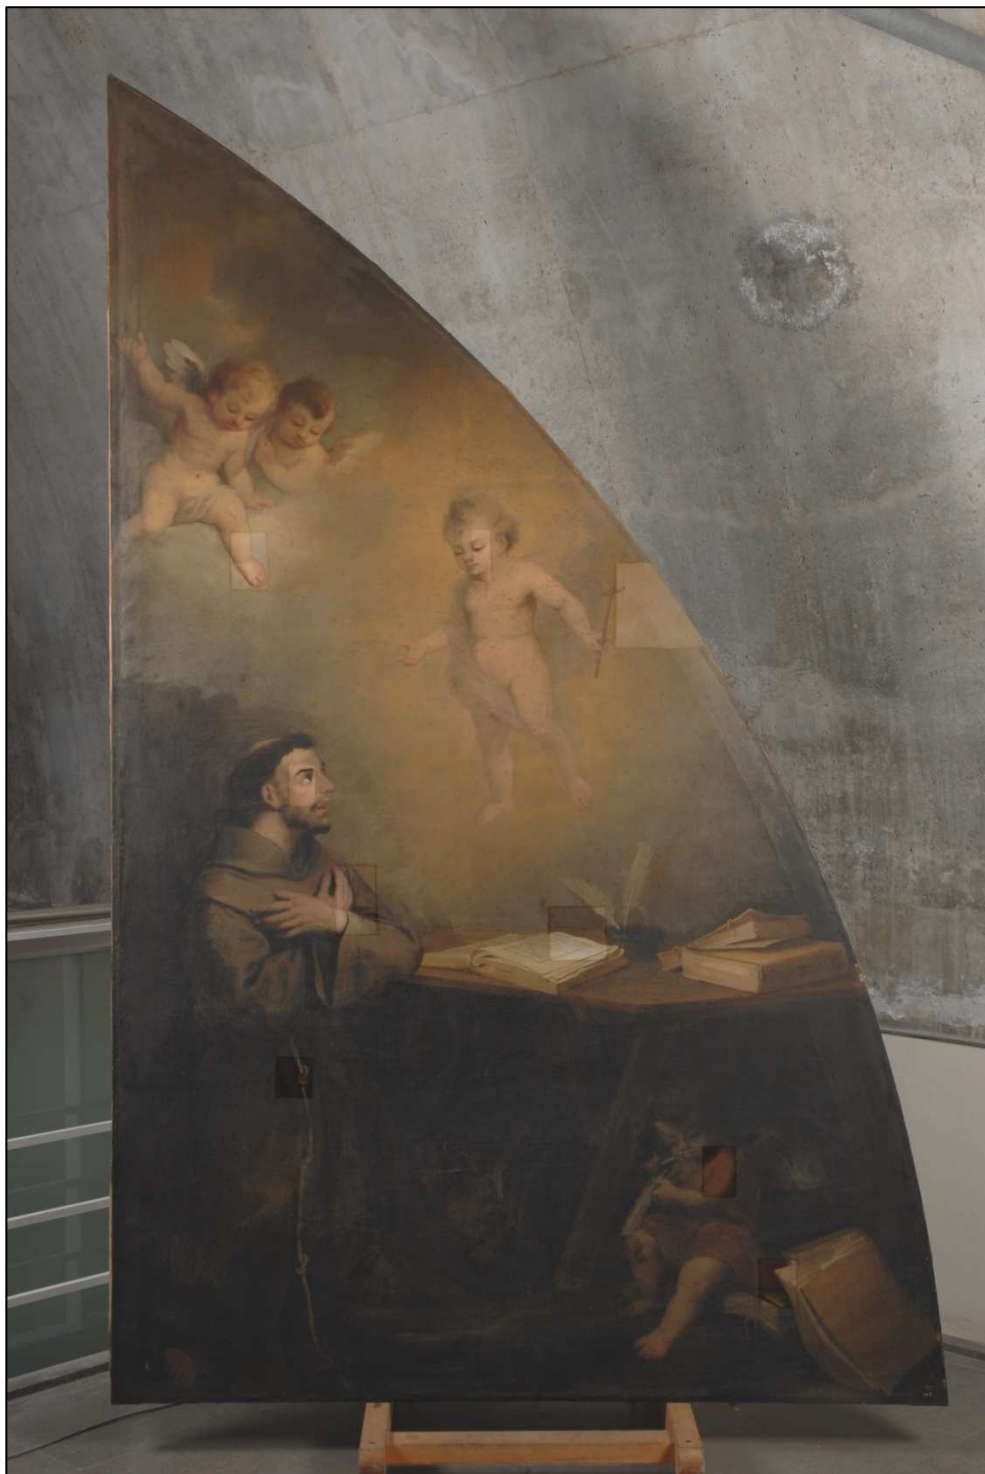
**Figura II.18**

Inicio de la fase de limpieza: realización de catas

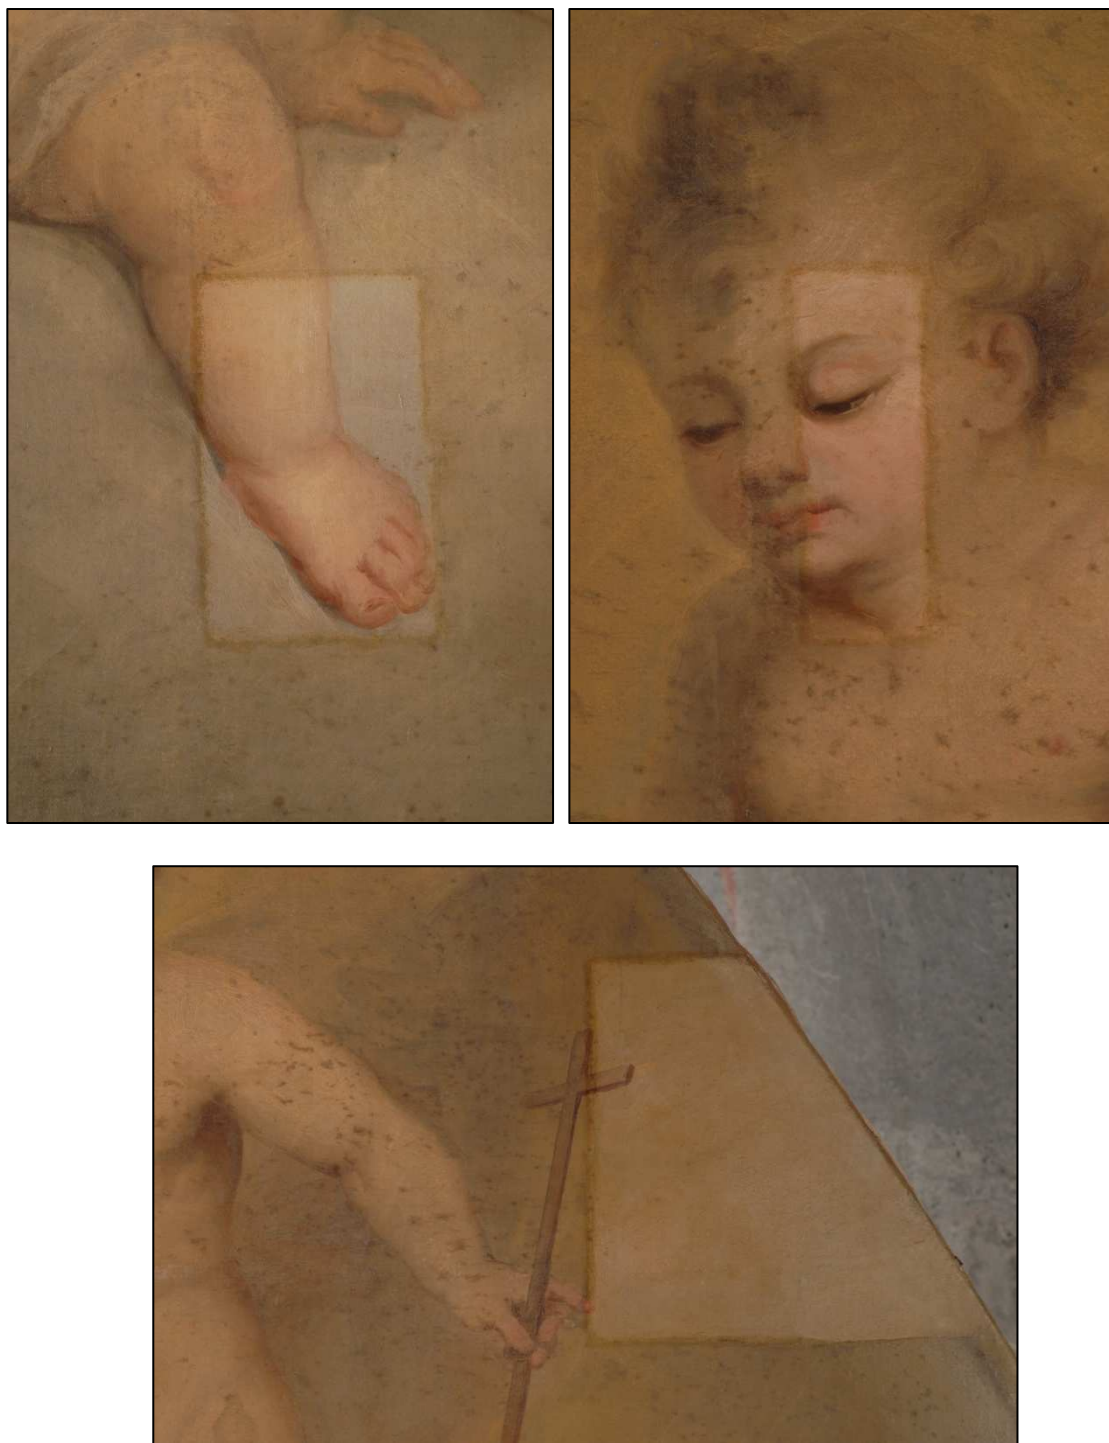
**Figura II.19**

Detalles de catas de limpieza

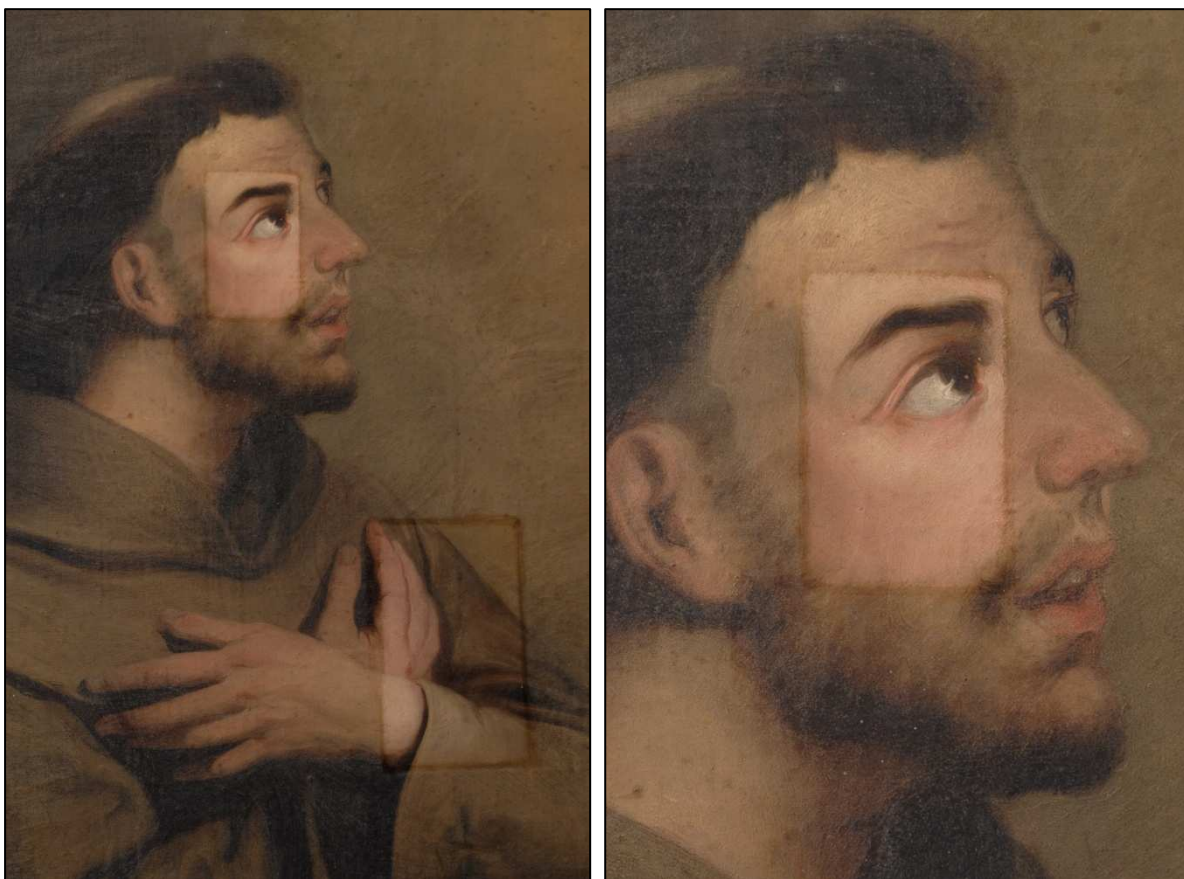
**Figura II.20**

Detalles de catas de limpieza

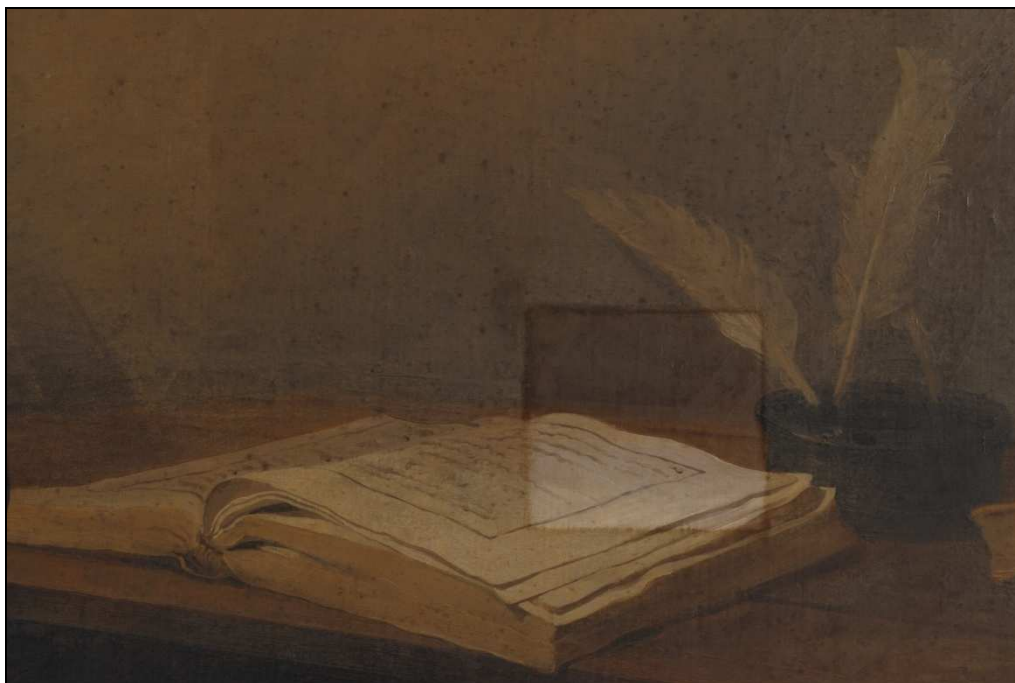
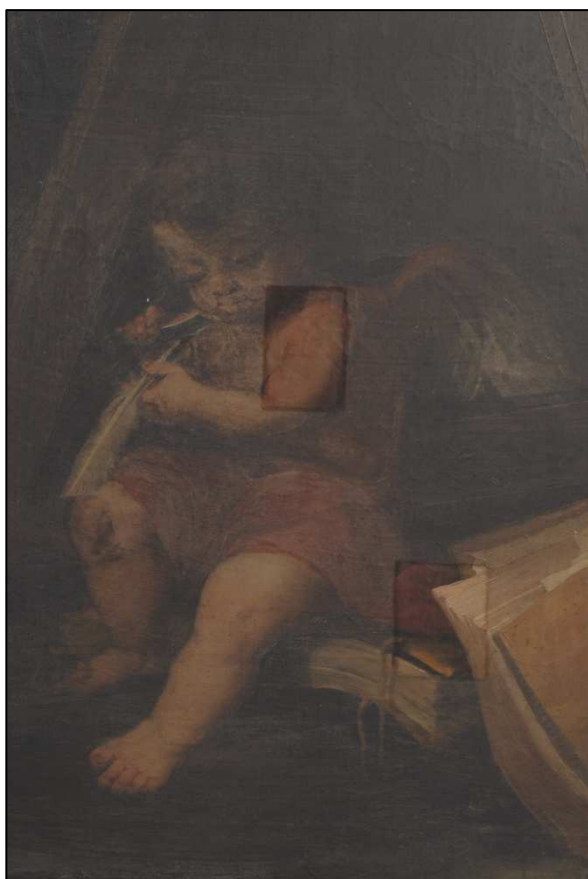
**Figura II.21**

Detalles de catas de limpieza

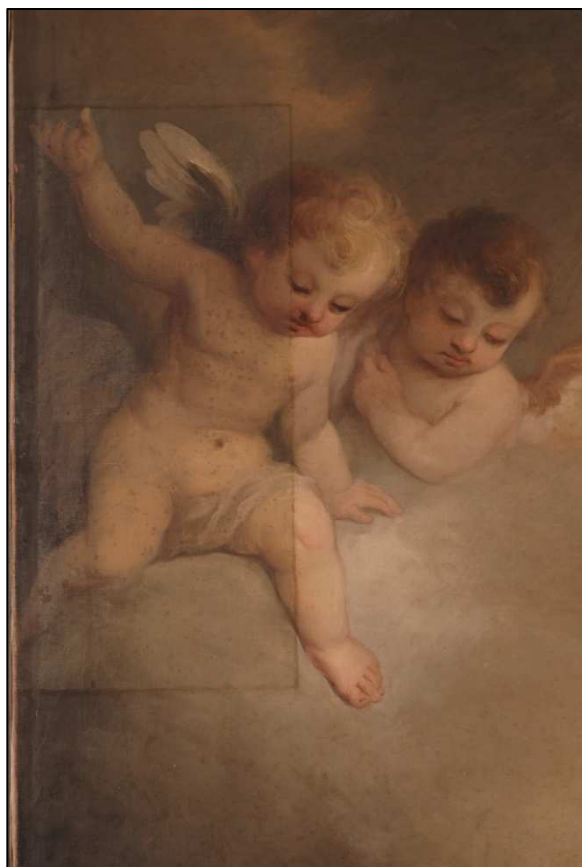
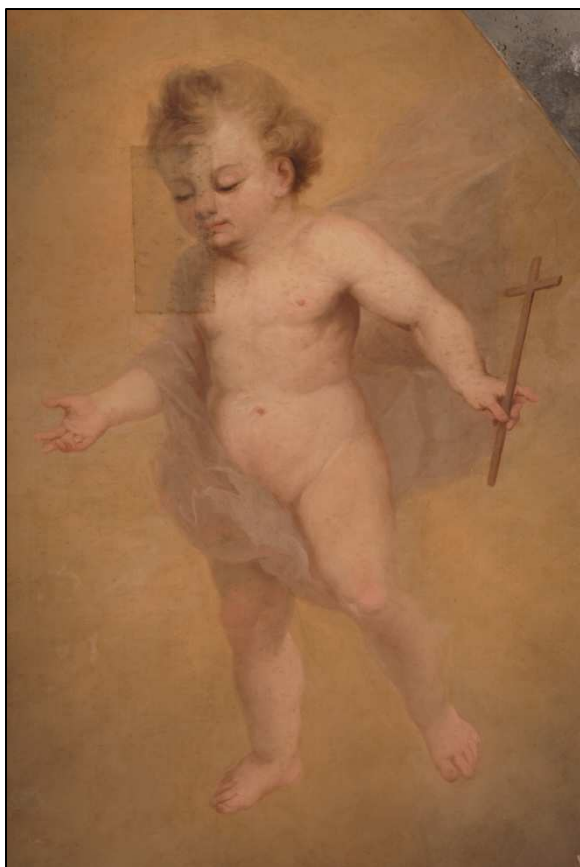
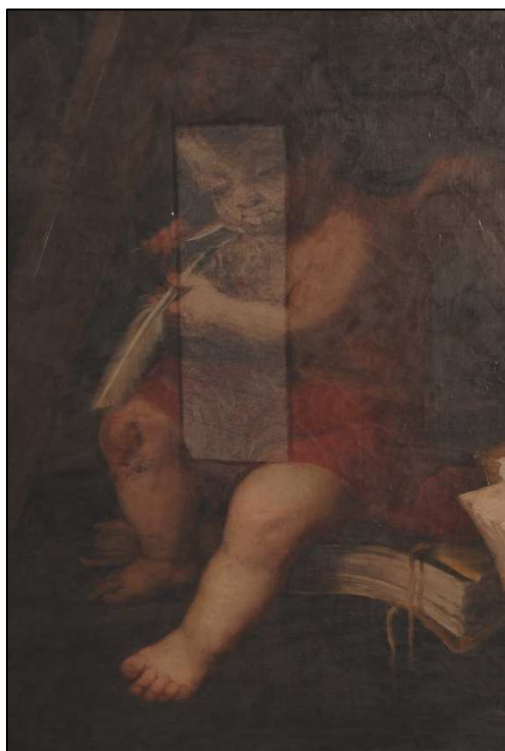
**Figura II.22**

Recibió una impregnación de alguna sustancia que se ha degradado con el tiempo, dando lugar a una capa blanquecina y a veces amarillenta en forma de gránulos que oculta y enmascara la película pictórica.

Testigos de suciedad

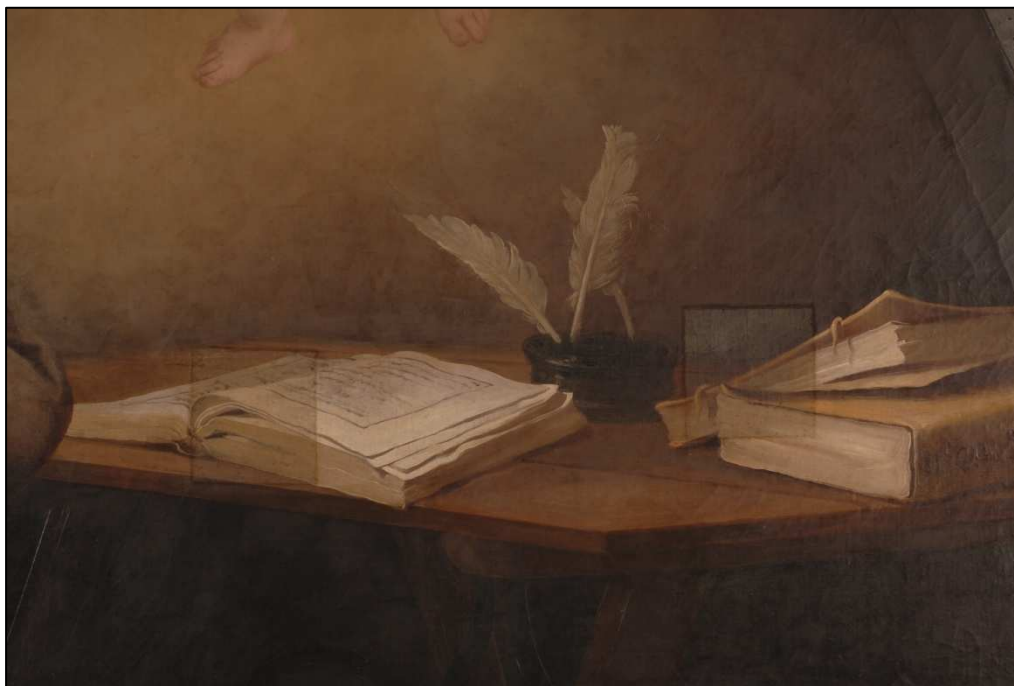
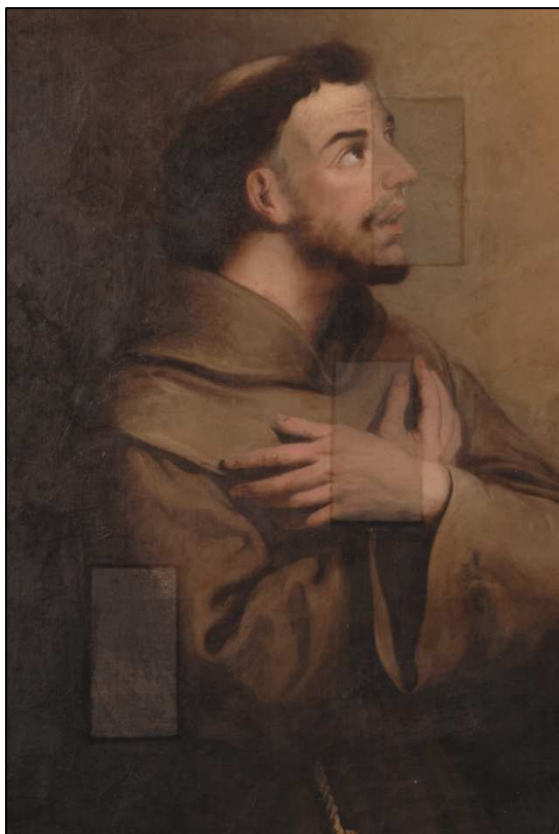
**Figura II.23**

Testigos de suciedad

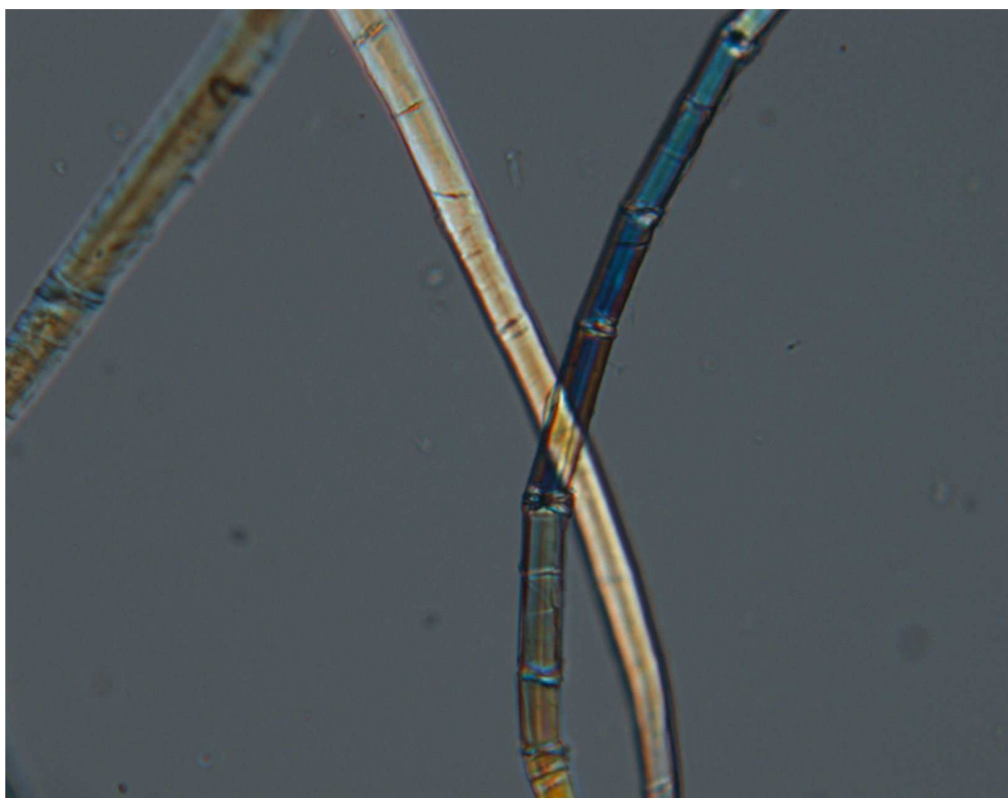
**Fig. III.1**

Tras el examen visual del tejido, se puede afirmar que sus rasgos morfológicos coinciden con los de la tela de lino. La identificación de la **fibra** por el examen de laboratorio corrobora esta apreciación: el estudio de la apariencia longitudinal de las fibras al microscopio óptico con luz transmitida concluye que el tejido es de lino.

Microfotografía de la apariencia longitudinal de algunas fibras al microscopio óptico con luz transmitida (200X).
