INFORME DIAGNÓSTICO Y PROPUESTA DE INTERVENCIÓN

**"SAN ANTONIO PREDICANDO A LOS PECES". 1850.
ANTONIO CABRAL BEJARANO**

SEVILLA

Mayo 2006

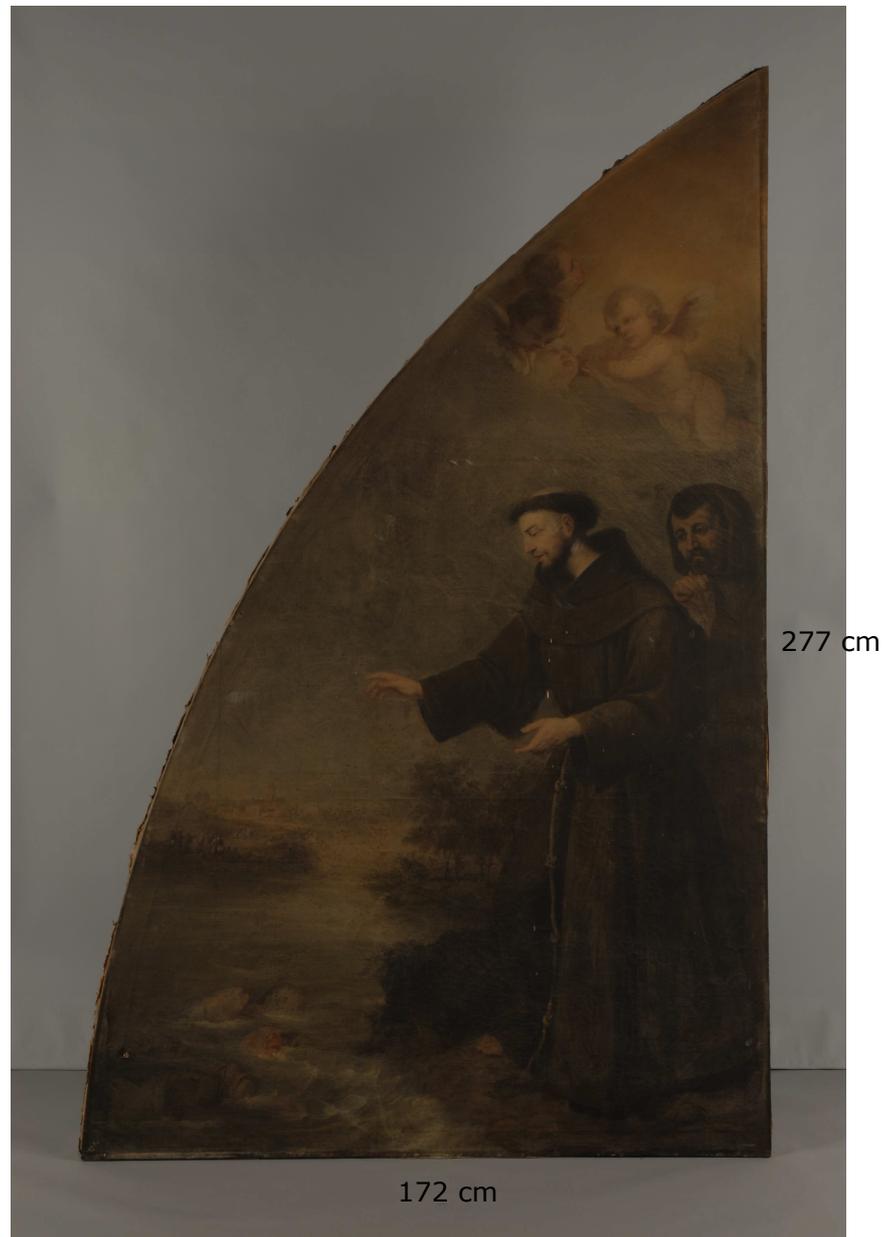
Figura 1.1

San Antonio, junto a un río en actitud de predicar a los peces.
- 1.5 IDENTIFICACIÓN FÍSICA.
 - 1.5.1 Materiales y técnica: óleo sobre lienzo
 - 1.5.2 Dimensiones: 277cm x 172 cm (h x a) (Figura 1.1).
 - 1.5.3 Inscripciones, marcas, monogramas y firmas: en el ángulo inferior derecho aparece la siguiente anotación: ^{yo} 517
- 1.6 DATOS HISTÓRICOS ARTÍSTICOS.
 - 1.6.1 Autor/es: Antonio Cabral Bejarano
