**INFORME DIAGNÓSTICO Y PROPUESTA  
DE INTERVENCIÓN**

**"SANTA ISABEL DE HUNGRÍA".**

**ANTONIO CABRAL BEJARANO**

*Agosto 2007*

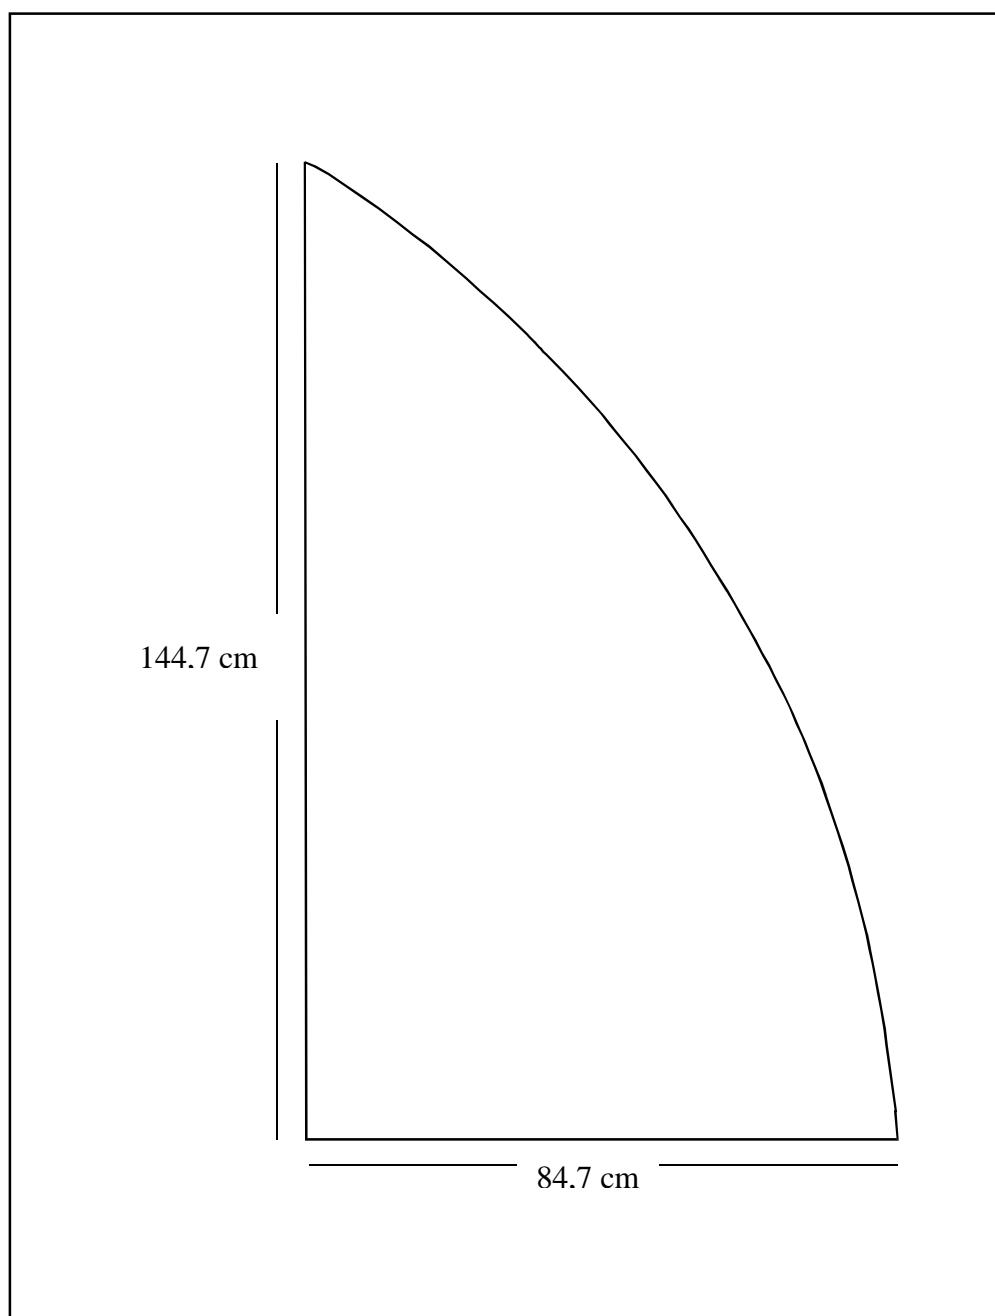
**Figura 3.1.**

**Gráfico: Medidas**

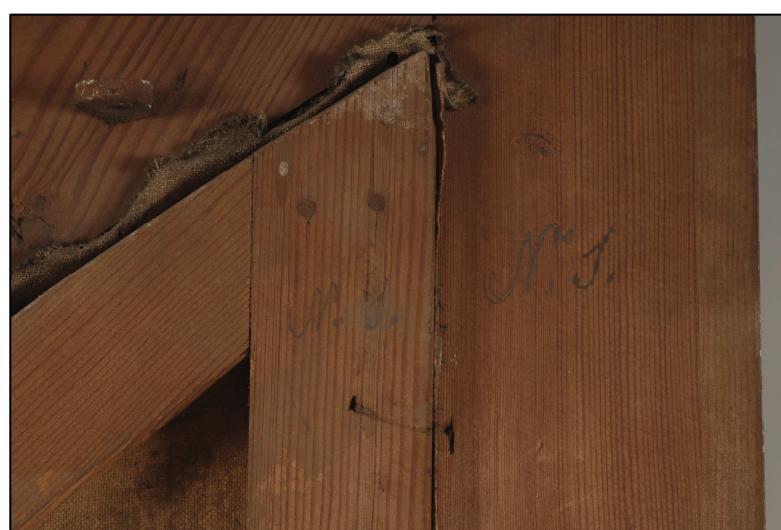
Detalle del vértice superior con inscripción a lápiz en bastidor y marco.

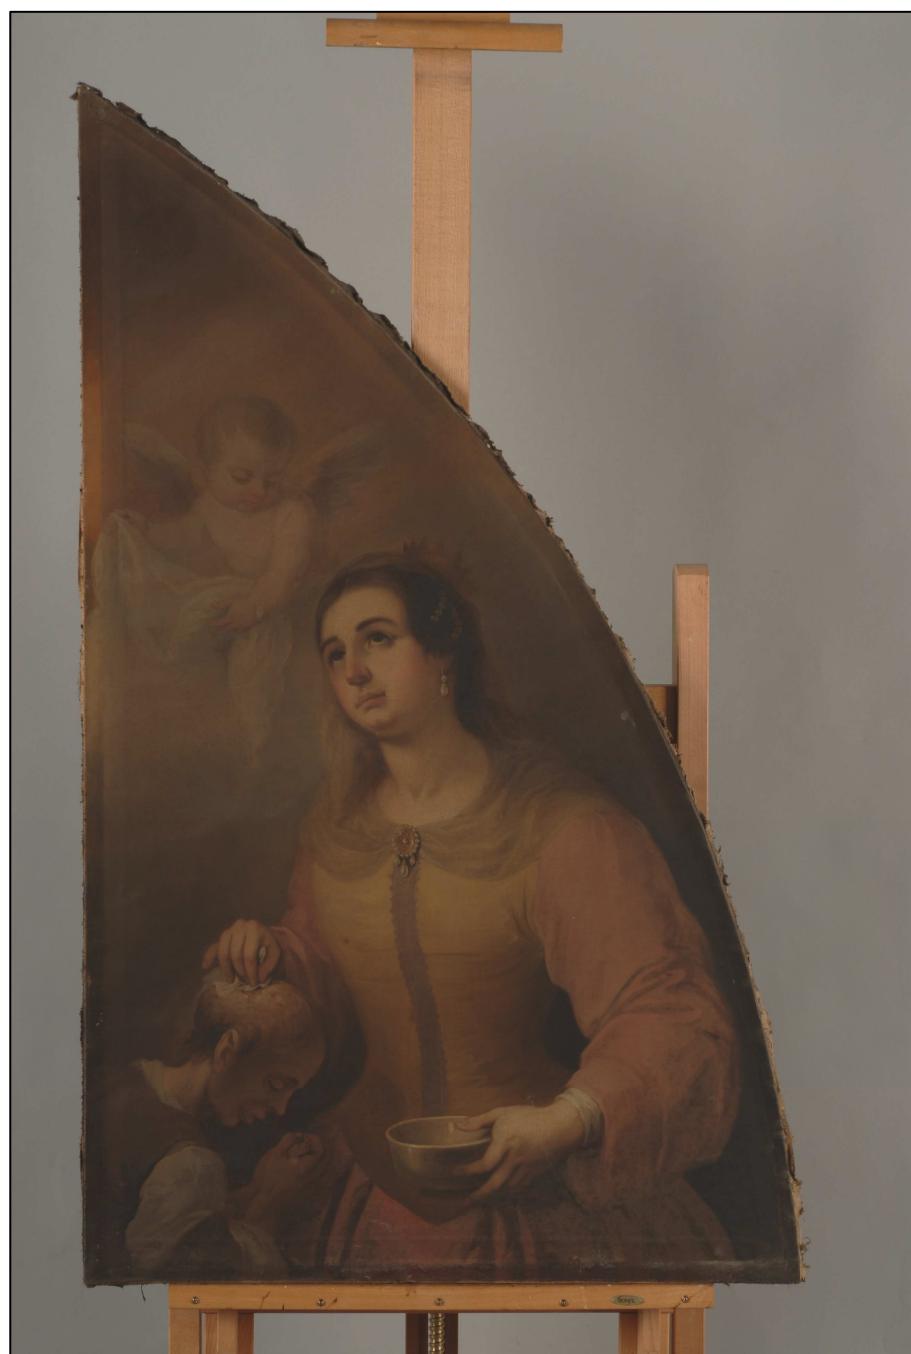
**Figura 3.7**

Sostiene en su mano izquierda un cuenco y en la derecha un paño con el que cura las heridas del niño (fig.3.7). Viste traje de época y corona por su condición real. En la mitad superior un ángel porta un paño que le ofrece a la santa.

Vista general de la pintura.

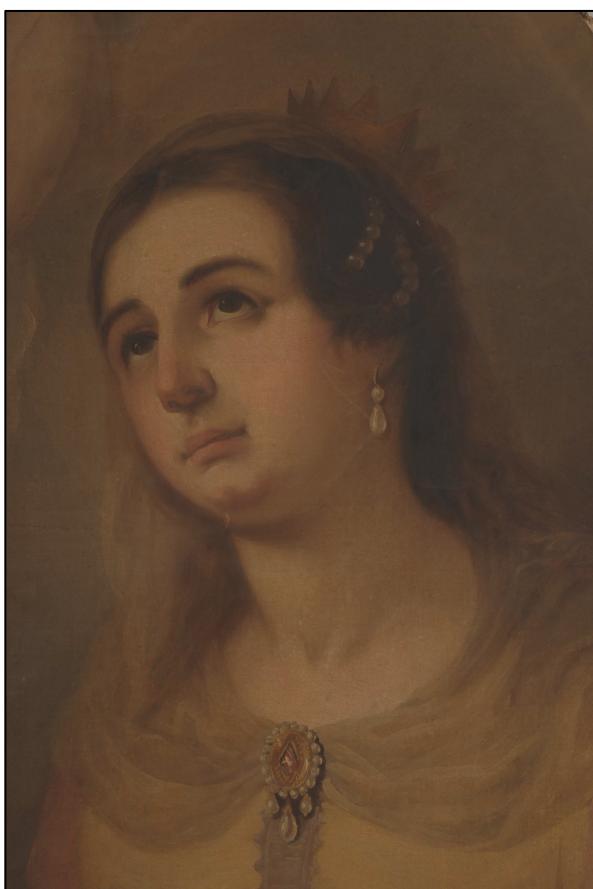
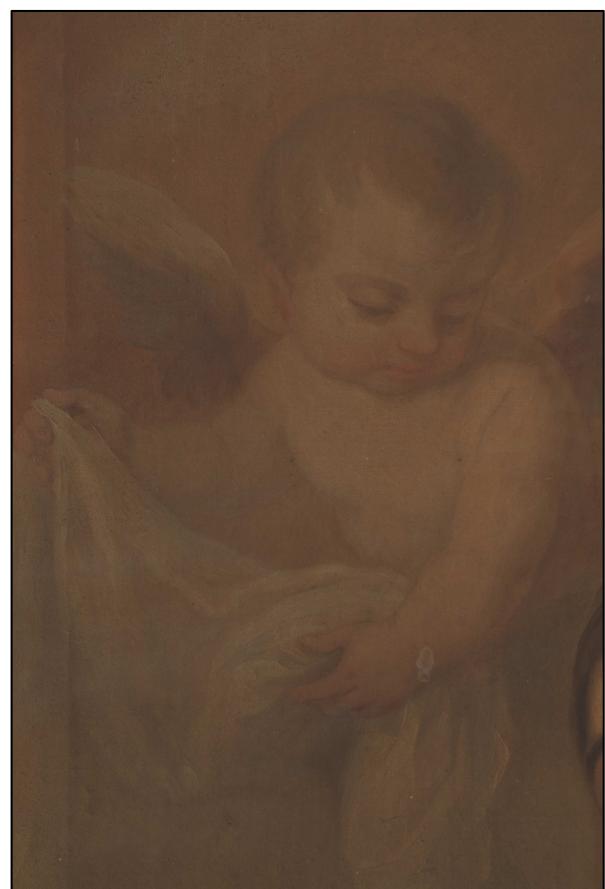
**Figura 3.8**

El ángel recibe un tratamiento pictórico similar: su figura se plasma de forma muy difuminada, con la carnación en tonos muy suaves que casi se funde con el entorno (fig.3.8), siendo visibles igualmente las líneas del dibujo previo.

Detalles de la técnica pictórica.

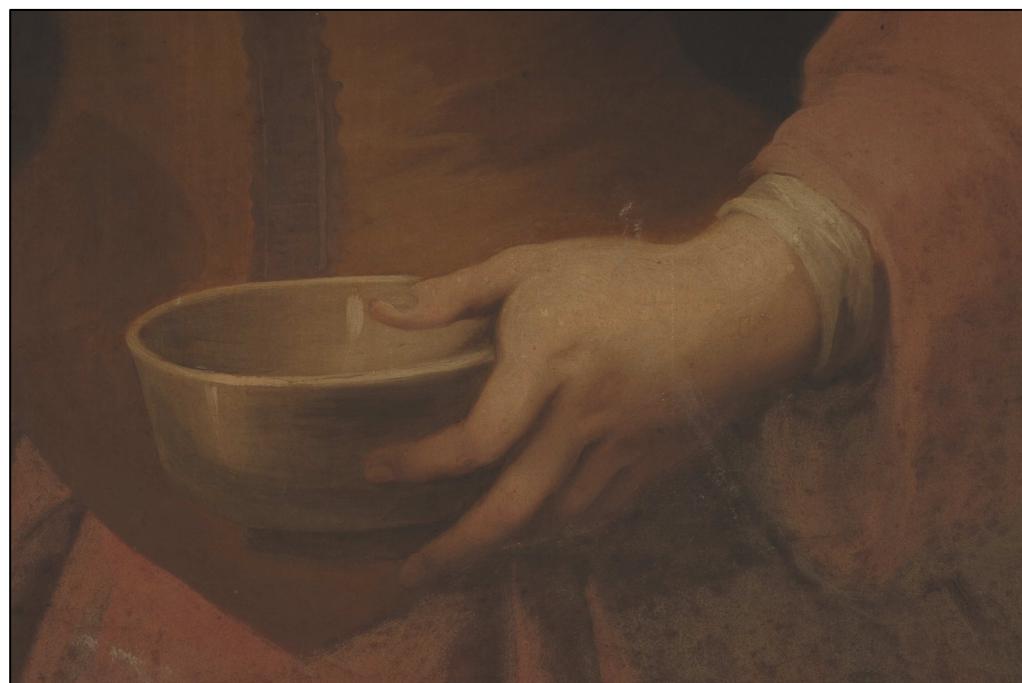
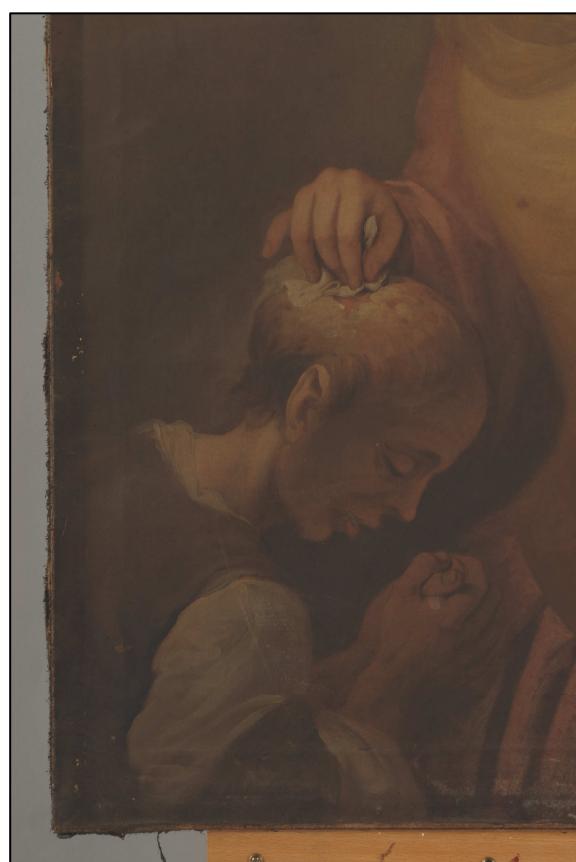
**Figura 3.9**

El rostro (fig.3.8.) y las manos (fig.3.9.) aparecen más trabajados que el resto, con pinceladas poco marcadas y más difuminadas, para conseguir definir y perfilar mejor los rasgos. Destaca el detalle y minuciosidad con la que se representa la joya que adorna el vestido.

Los personajes secundarios están menos trabajados. El niño aparece en un plano poco iluminado, por lo que se le resta preponderancia en la composición. Los rasgos aparecen esbozados, poco perfilados y con escasa materia, apreciándose incluso el trazo del dibujo subyacente en algunos elementos como en las manos (fig.3.9.).

Detalles de la técnica pictórica.
