PROYECTO DE CONSERVACIÓN

MARTIRIO DE SANTA LUCÍA

PARROQUIA DE SAN SEBASTIÁN. SEVILLA

Julio de 2017

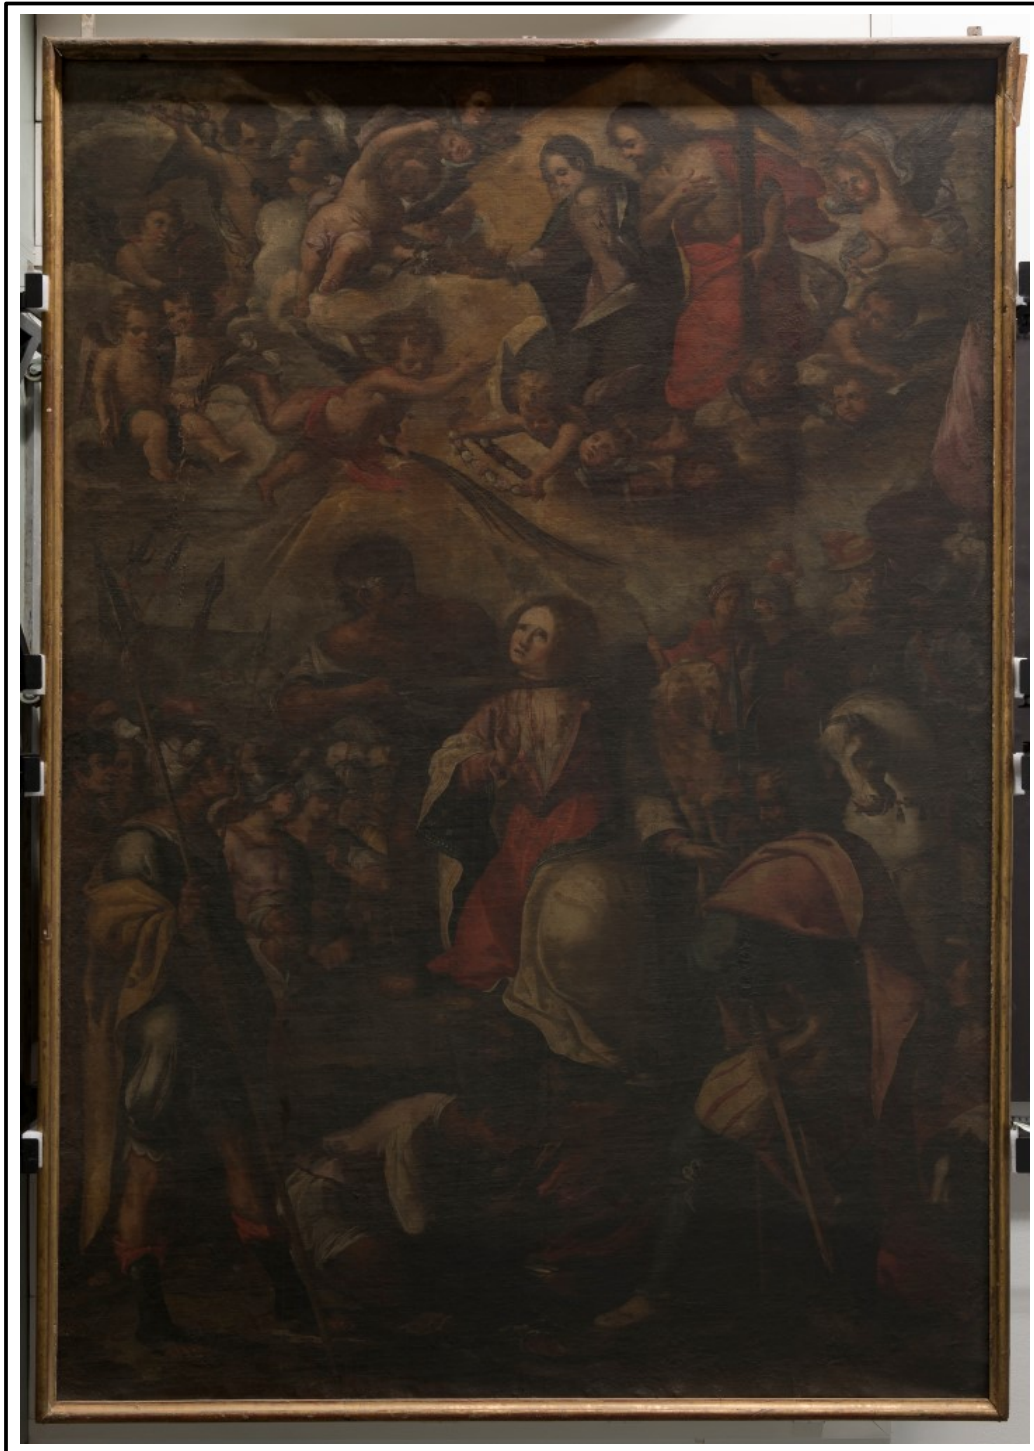
Figura III.5.1

A través del estudio realizado mediante la técnica de luz rasante se ha puesto de manifiesto el relieve superficial de esta obra pictórica, observándose las irregularidades superficiales, tanto de técnica de ejecución (empastes y pinceladas) como de daños y deterioros de la obra (levantamientos, cuarteados, deformaciones del soporte...).

EXAMEN DE LA SUPERFICIE PICTÓRICA CON LUZ RASANTE

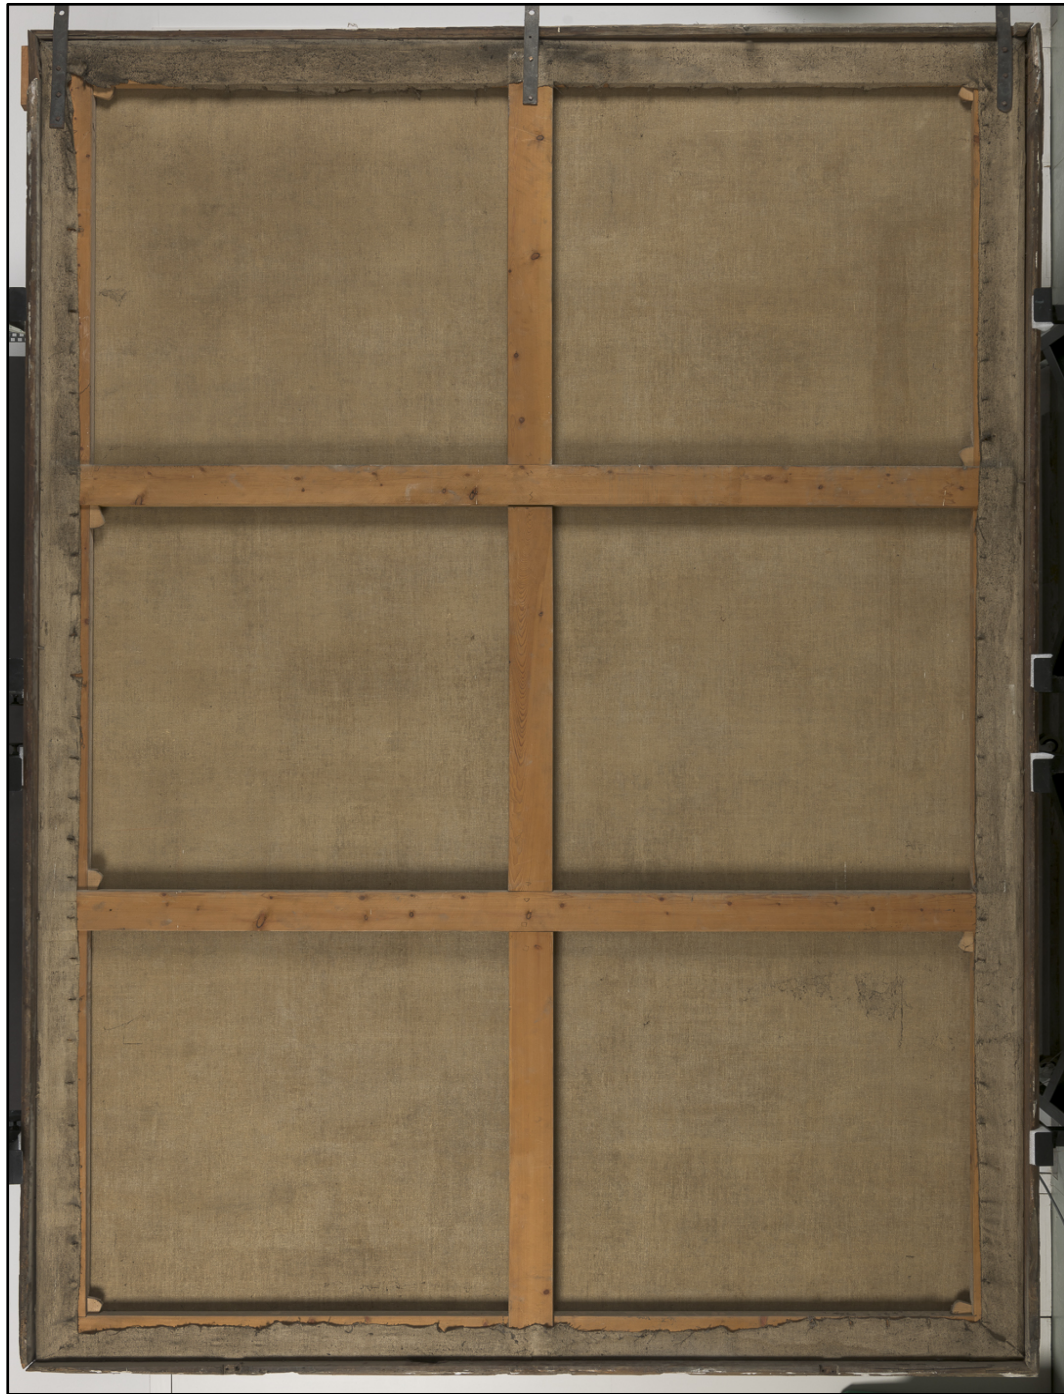
Figura III.5.7

VISTA GENERAL DEL REVERSO DE LA OBRA: LIENZO, BASTIDOR Y MARCO

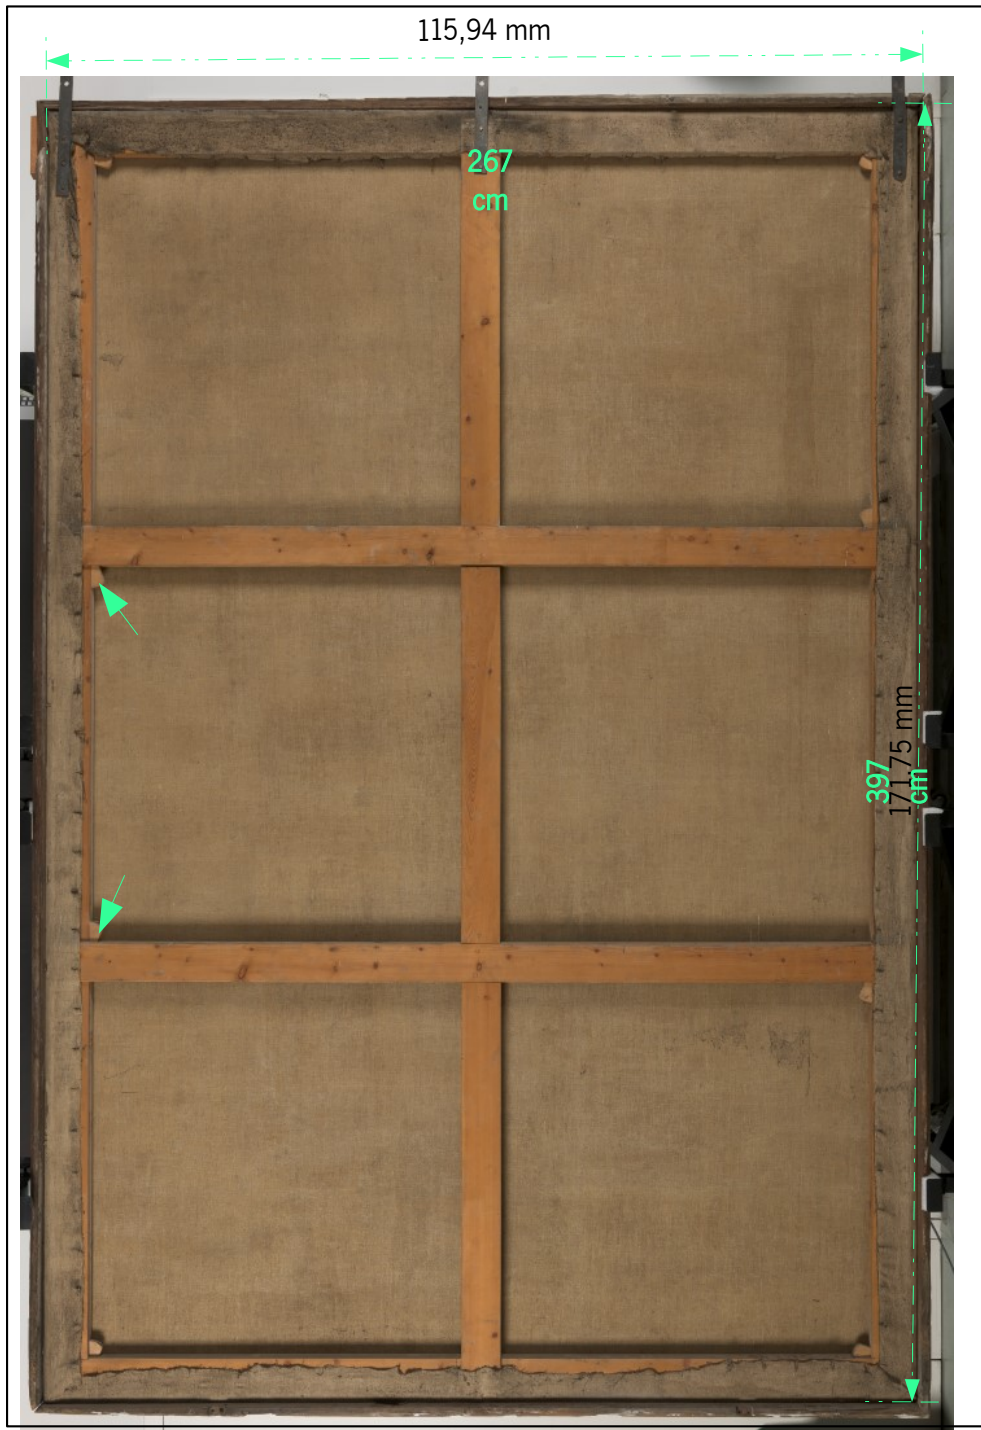
Figura III.5.8

Los bastidores antiguos producían un daño consistente en desgastes y rozamientos que se producían por las aristas interiores cuando el lienzo se destensaba, haciendo que se marcasen los bordes en el anverso de la obra. En el siglo XIX se empiezan a tener en cuenta estos daños y para solucionarlo se empezaron a rebajar las aristas interiores de los mismos que eran las que entraban en contacto con la tela. En este caso el bastidor contiene este rebaje, por lo que deducimos que no es el original.

DIMENSIONES BASTIDOR :397 CM. X 267 CM.
SITUACIÓN DE LAS CUÑAS DE EXPANSIÓN DEL
BASTIDOR

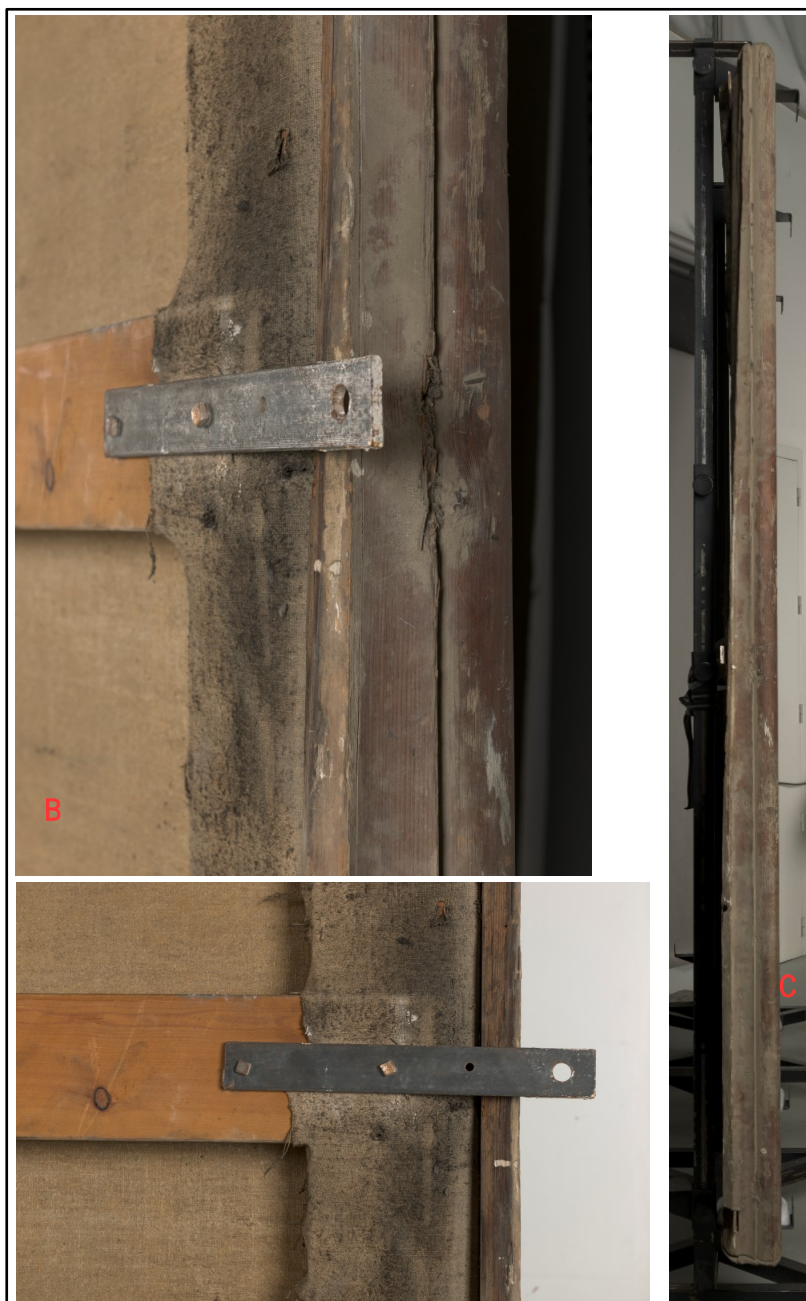
Figura III.5.10 **A**

DETALLES DEL BASTIDOR Y DEL MARCO:

A vista lateral de la cogida metálica central del travesaño superior del bastidor

C vista de perfil de la pieza superior del marco

En general el estado de conservación de las piezas que constituyen el marco es bastante deficiente y su sistema de sujeción a la obra mediante tirafondos (actualmente bastante oxidados) al bastidor no es el mas adecuado para preservar la estabilidad de la misma.

– Se estudiará la manera de sujetar los largueros del marco al bastidor mediante pletinas de acero inoxidable, eliminando definitivamente los tirafondos que lo sujetaban y que eran un agente de deterioro directo del bastidor y del lienzo.

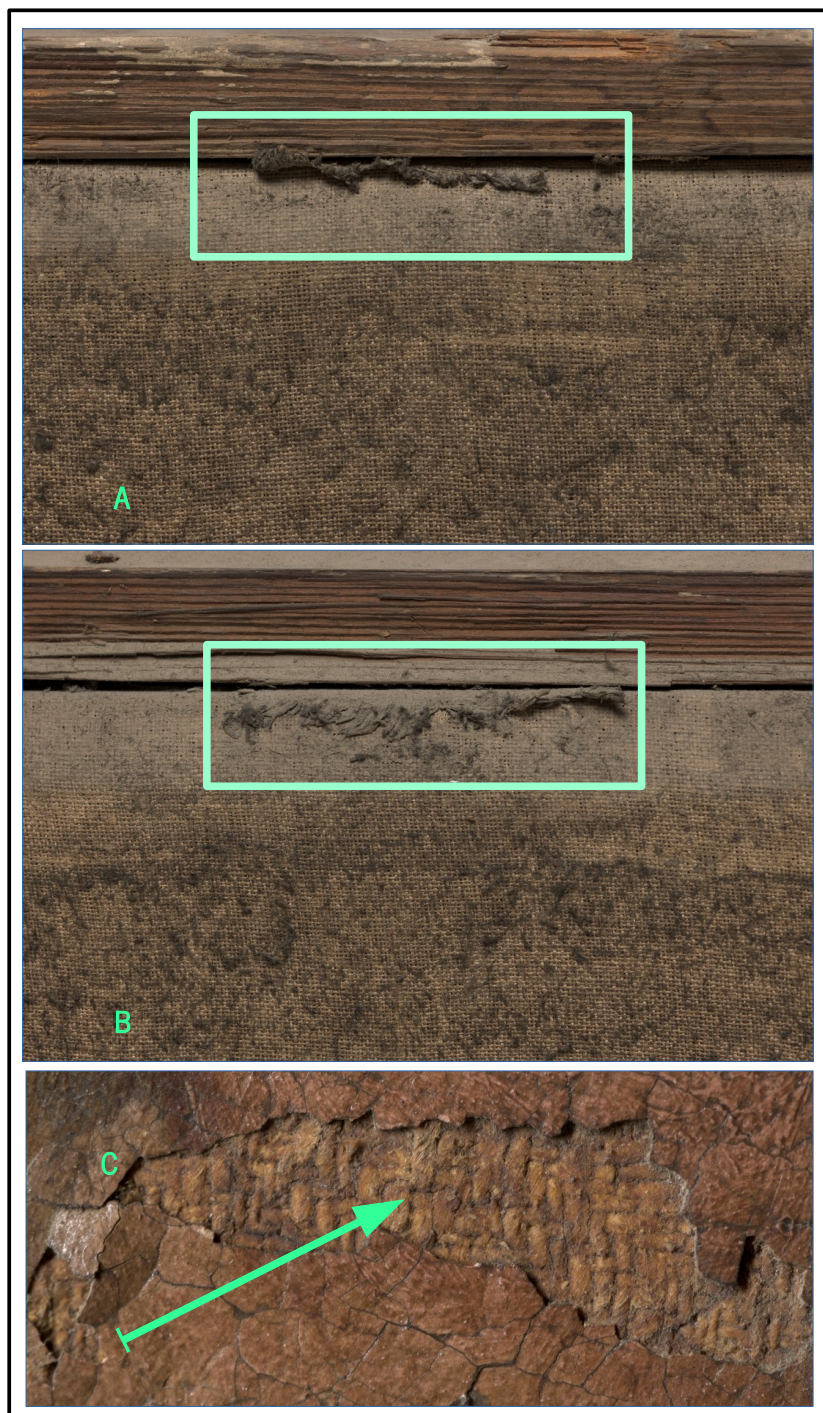
Figura III.5.14

A y B. Detalle de la tela original que vuelve sobre la tela del reentelado por el reverso
C. Detalle de la tela original por el anverso

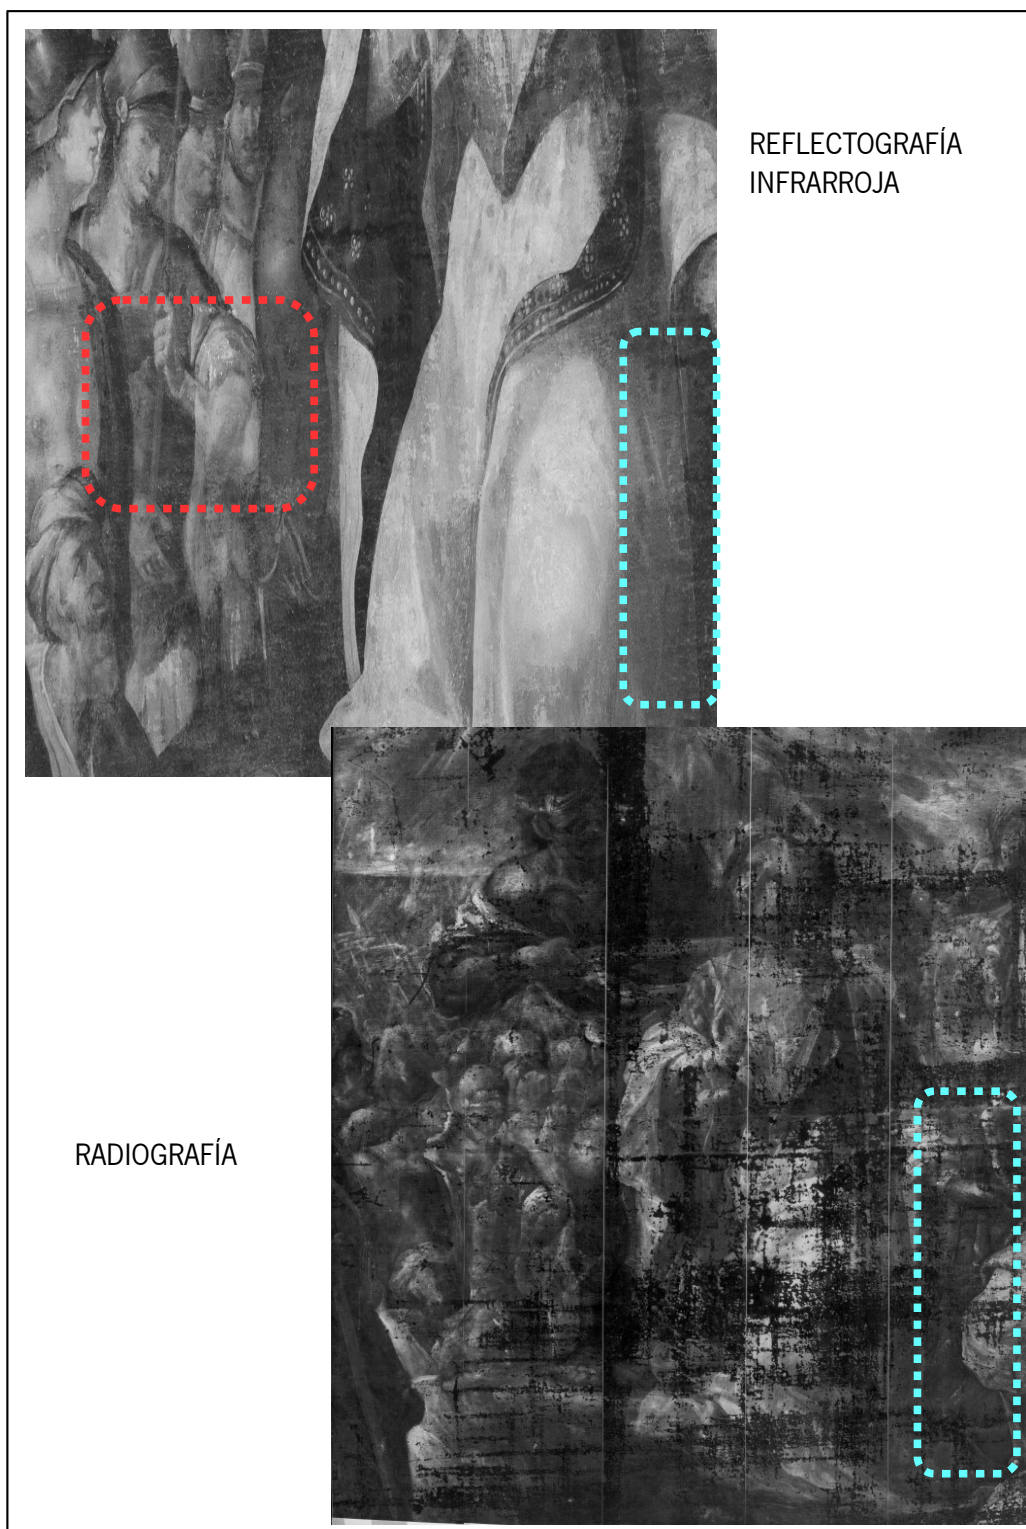
Figura III.5.16

DETALLE DE ALGUNO DE LOS CAMBIOS DE DE COMPOSICIÓN OBSERVADOS EN
LA COMPARACIÓN ENTRE LAS RADIOGRAFÍAS Y LA REFLECTOGRAFÍA
INFRARROJA
