PROYECTO DE INTERVENCIÓN

**“BANDERA DE AYLLONES”**

ARCOS DE LA FRONTERA  
(CÁDIZ)

INSTITUTO ANDALUZ DEL PATRIMONIO HISTÓRICO  
Centro de Intervención en el Patrimonio Histórico

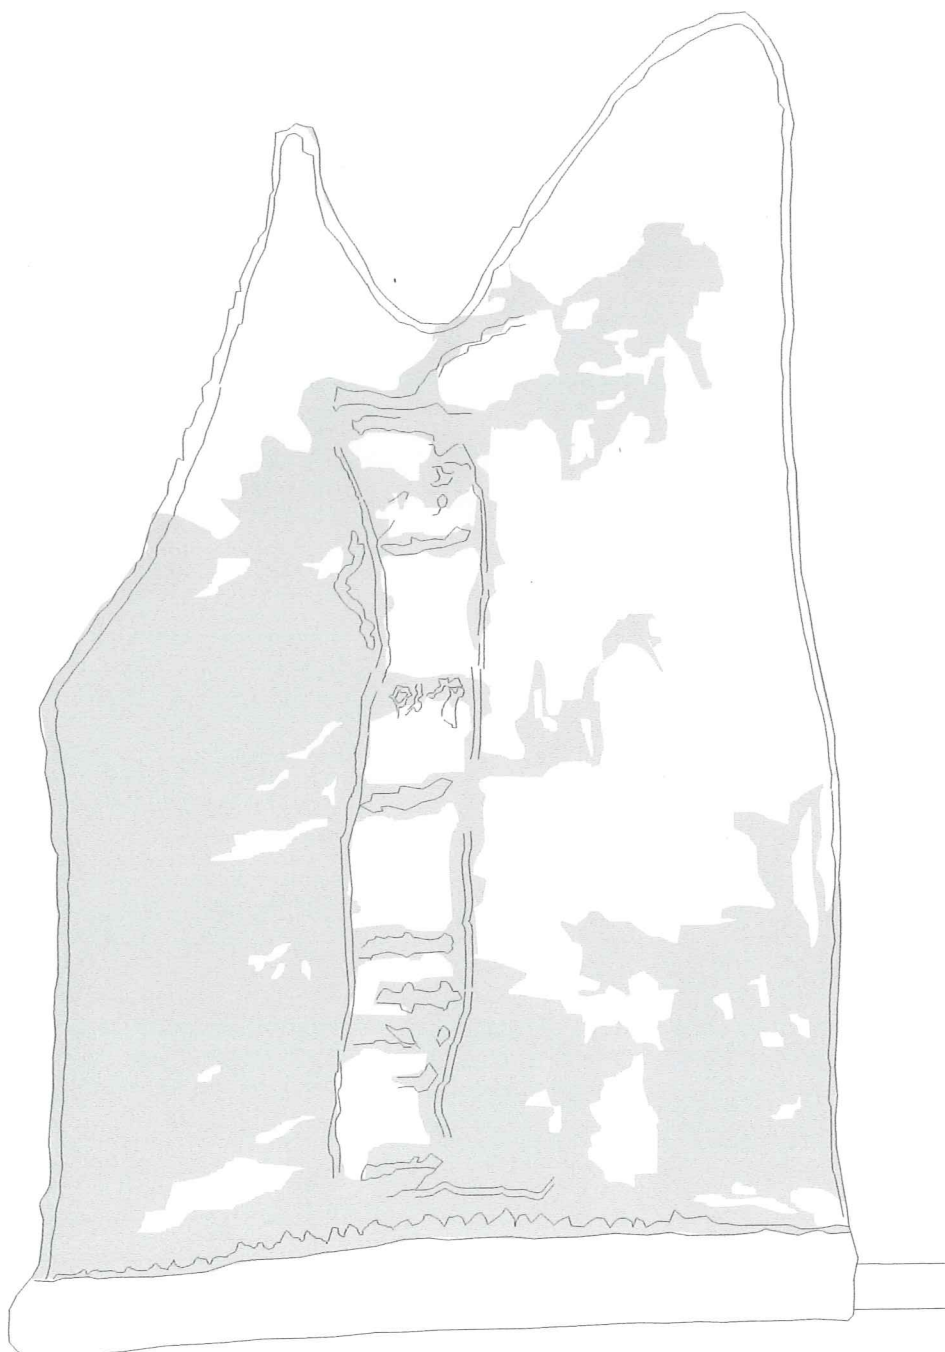
GRÁFICO Nº 7

ALTERACIONES.

■ Porcentaje del tejido original que se conserva.

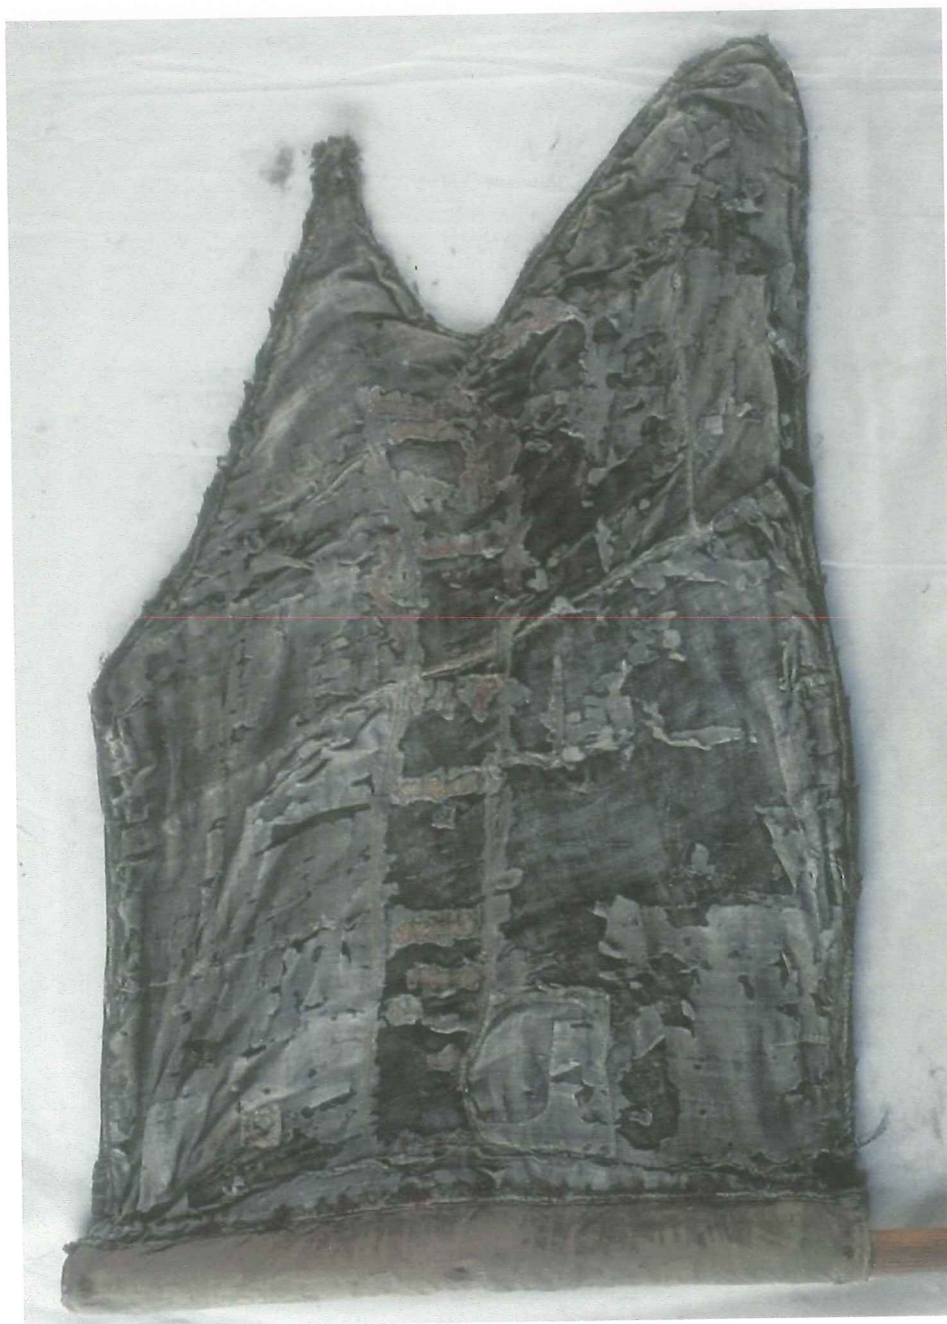
FOTO Nº 1

La bandera de Ayllones no se trata de una obra original en su totalidad (gráfico 1, foto 1). A su llegada al taller de textiles del IAPH, se pudo constatar que el porcentaje de original de la obra era muy bajo en relación a la superficie total de la misma.

Estado general de la obra.

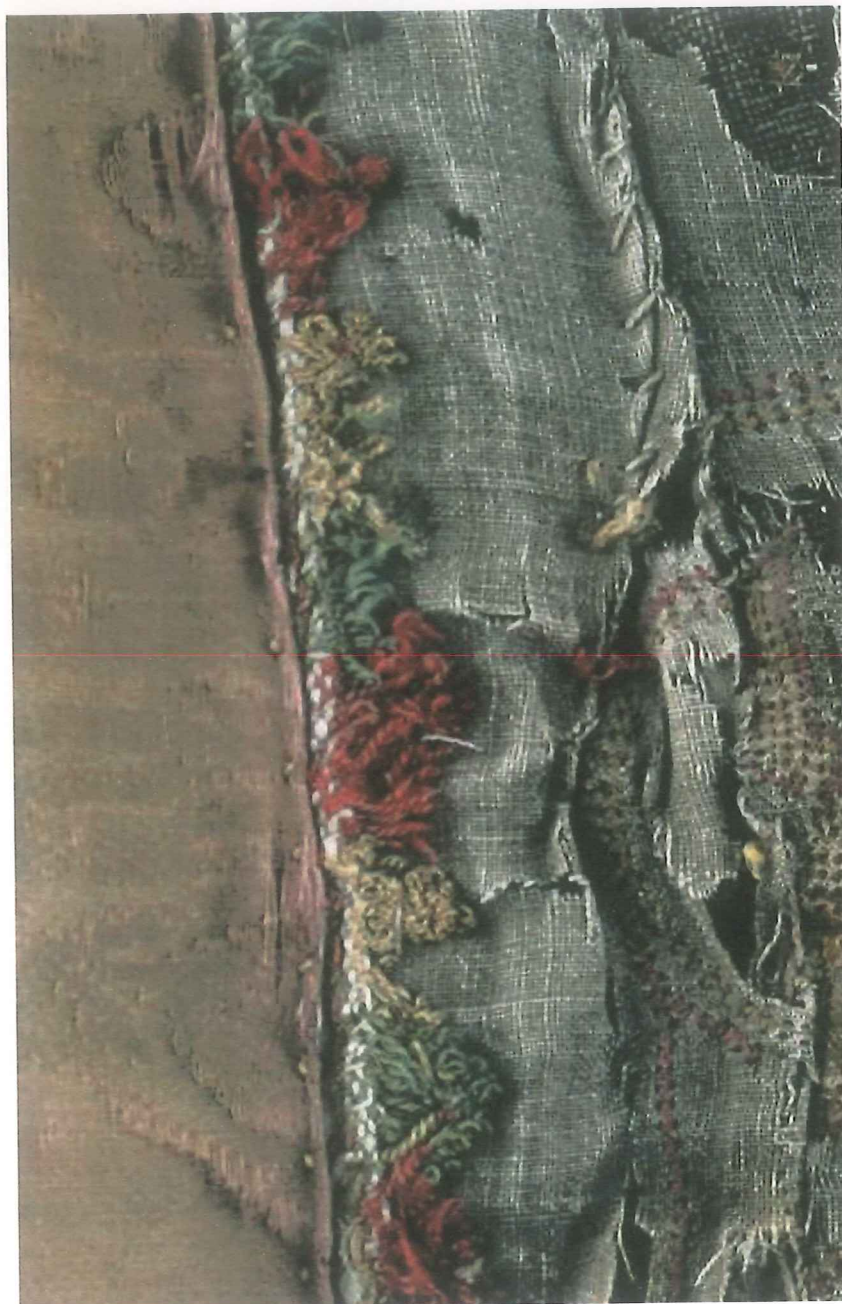
FOTO Nº 3

- Galón o fleco (foto 3). Rodea a la pieza perimetralmente la zona del cuerpo de la obra. Es una especie de cordón del que salen flecos triangulares de seda en colores verde, rojo y amarillo.

Detalle del galón perimetral.

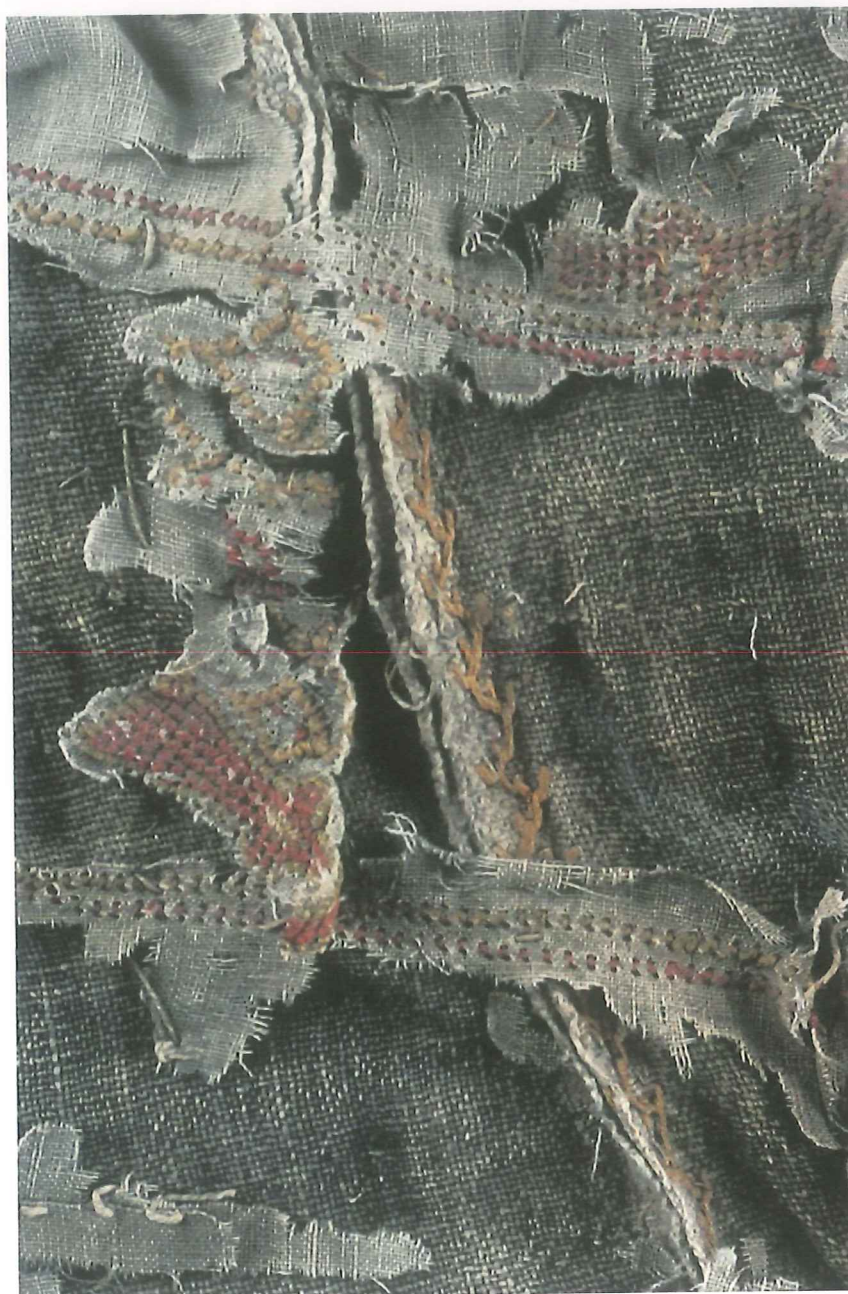
FOTO Nº 4

En el primer tejido de refuerzo aparecen dos tipos de unión: la unión con costura simple realizada con pespunte en hilo blanco y la unión con costura simple con un hilo grueso de lino amarillo anaranjado con el que se realiza un punto no identificado (foto 4). Este punto está formado por diferentes puntadas cortas y deja los dobleces del tejido hacia arriba, deformando los restos del tejido original con los que está en contacto. Este tipo de punto aparece también en zonas puntuales en los bordes exteriores de este mismo tejido.

Costura de la unión de las piezas  
del primer tejido de refuerzo.

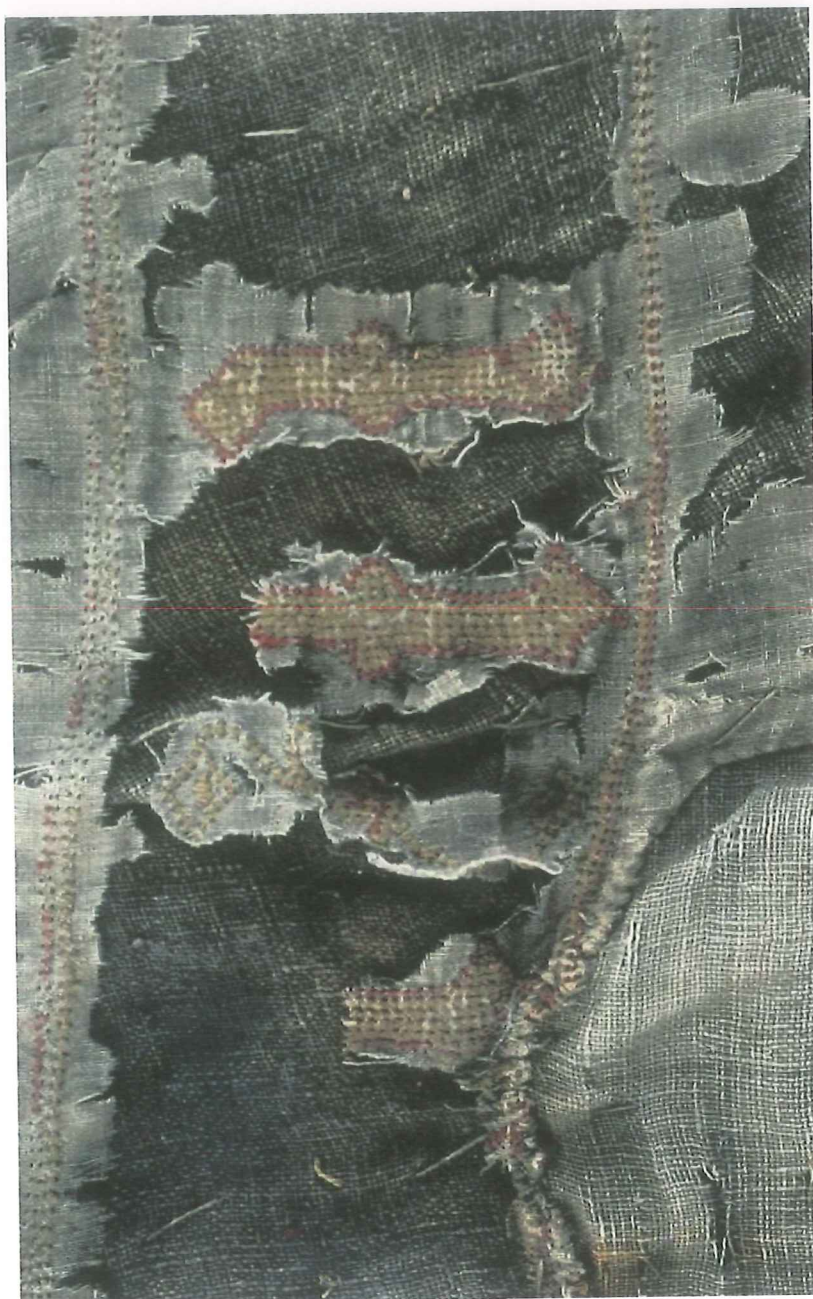
FOTO Nº 5

La obra presenta una ornamentación de una tipología de bordado en su parte central (foto 5). La presencia de esta decoración se ha visto alterada en cuanto a su morfología perdiéndose en algunas partes por completo, dejando tan sólo las marcas del bordado en el tejido base, o bien desapareciendo este tejido base al que iban fijados.

Decoración bordada. Punto de cruz de doble cara.

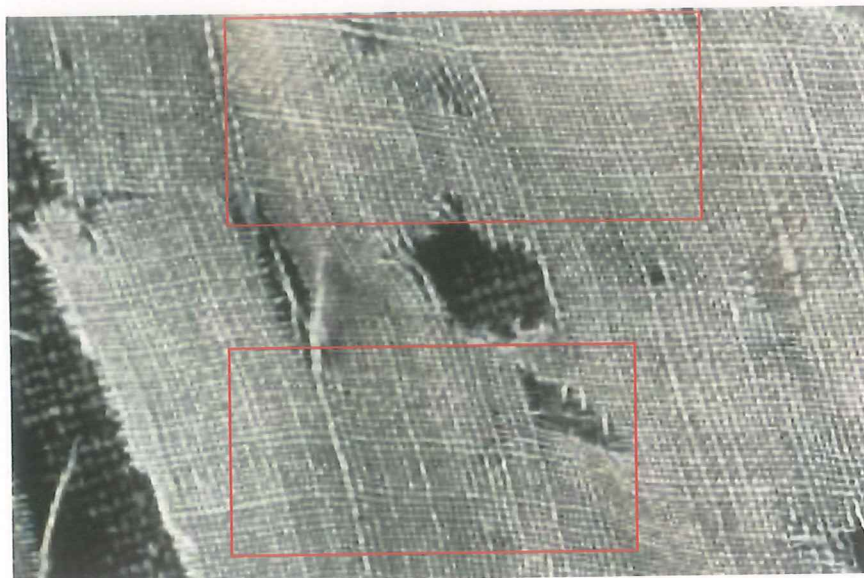
FOTO Nº 12

- Desgastes de la superficie de los tejidos o soportes. Se observa que el ligamento de los diferentes tejidos sufre un desgaste superficial por la pérdida de las fibrillas de los hilos que los componen (fotos 12 y 13).
- Desgastes de las fibras de los bordados (foto 14).
- Desgaste del galón perimetral (foto 15).

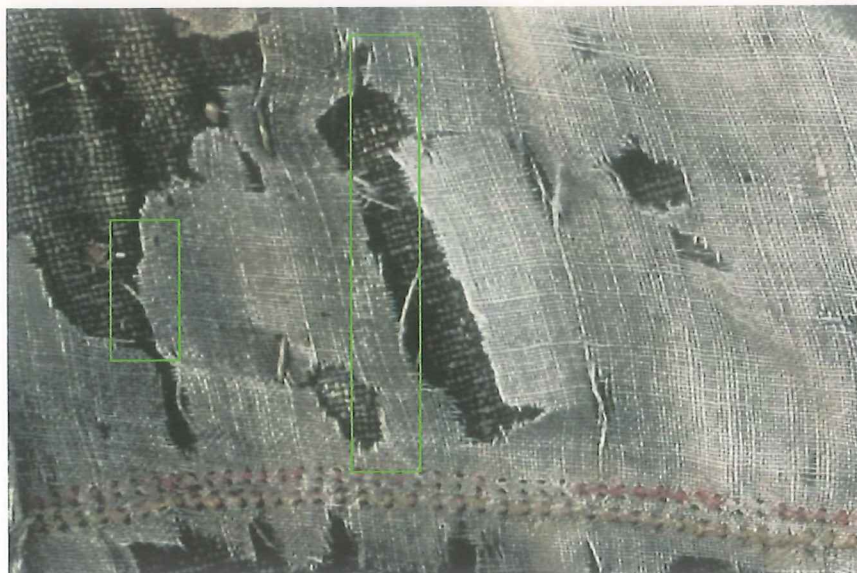
FOTO Nº 24

Aunque esta alteración se manifiesta en muchas zonas de la obra hay que destacar el tejido original como el estrato con más pérdidas y con un mayor porcentaje de hilos sueltos (fotos 24 y 25).
