MEMORIA FINAL DE INTERVENCIÓN

**SIMPECADO DE LA VIRGEN DEL ROCÍO DE  
ESPARTINAS**

**HERMANDAD DEL ROCÍO DE ESPARTINAS. SEVILLA**

28 de julio de 2014

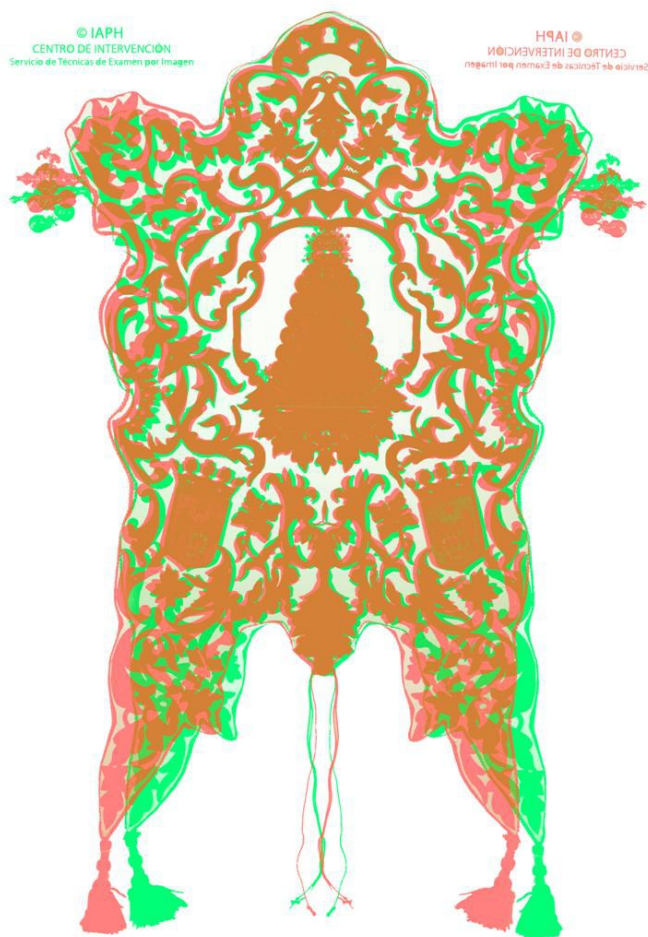
Figura VIII.33

Estado inicial antes de la intervención

Estado final tras la intervención

TRATAMIENTO. Corrección del desfase de la morfología de la obra sobre el eje central de simetría, apreciable mediante el volteo de la imagen general antes y después de la intervención.
