INFORME DIAGNÓSTICO Y PROPUESTA DE
INTERVENCIÓN

**"BAMBALINAS DEL PALIO DE LA VIRGEN DE LAS
ANGUSTIAS".**

**TALLERES HEREDEROS DE OLMO Y HERMINIA
ÁLVAREZ UDELL, 1929.**

Octubre 2007

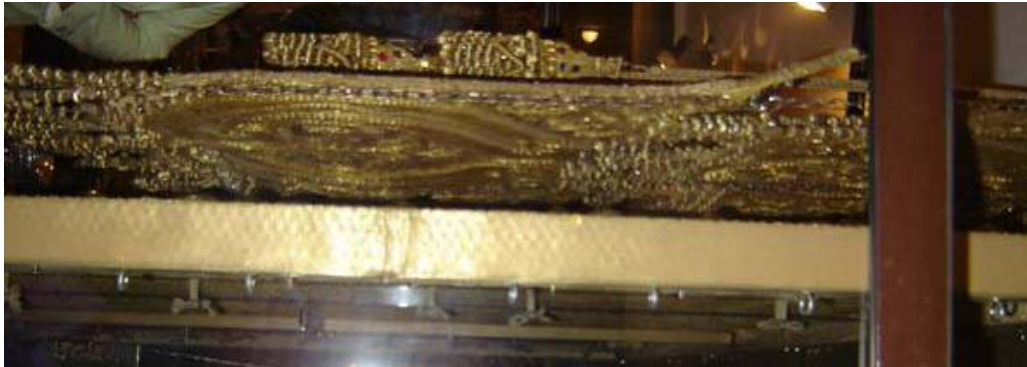
Foto nº 2 Vista del bastidor de madera del techo de palio

Actualmente las bambalinas están montadas al palio mediante una serie de anillas cocidas al bordado de las bambalinas (véase foto nº 1) que se acoplan al techo de palio haciendo coincidir las anillas con unas alcayatas (véase foto nº 2) puesto en el bastidor del techo uniendo el todo mediante el pasaje de una barra de latón en las anillas y las alcayatas.

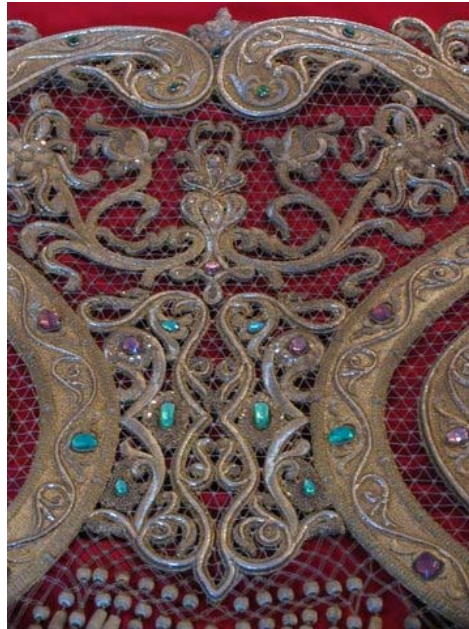
Figura 1

La obra está constituida por un cuerpo de malla de hilos metálicos de base más la decoración. Este cuerpo se encuentra rodeado en la parte inferior por un galón de flecos de bellota y por los laterales por un cordón realizado en setillo de un cm. de ancho. Además de los bordados, la obra presenta incrustaciones de piedras semipreciosas de diferentes formas y colores (Figura 1).

DATOS TÉCNICOS. Piedras semipreciosas.

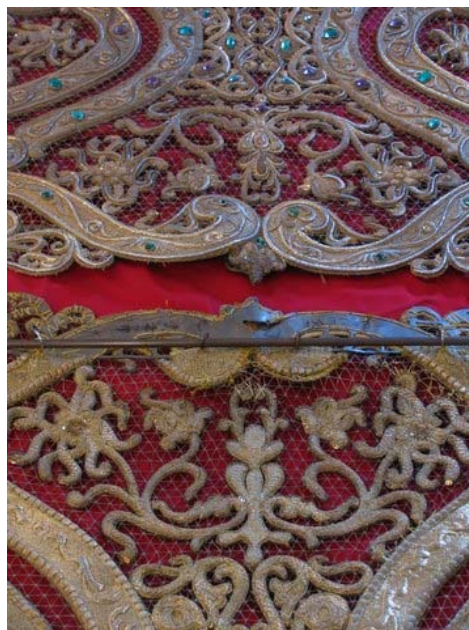
Figura 2

Estas caídas están realizadas en malla metálica sobre la que se disponen los bordados. Estos aparecen en ambas caras de la obra, aunque con diferente decoración y técnica (Figuras 2 y 3).

DATOS TÉCNICOS. Bordado, anverso y reverso
