PROPUESTA PARA LA CONSERVACIÓN DEL YACIMIENTO DE PEÑALOSA

BAÑOS DE LA ENCINA (JAEN)

DICIEMBRE 2010

INSTITUTO ANDALUZ DEL PATRIMONIO HISTÓRICO
Centro de Intervención en el Patrimonio Histórico

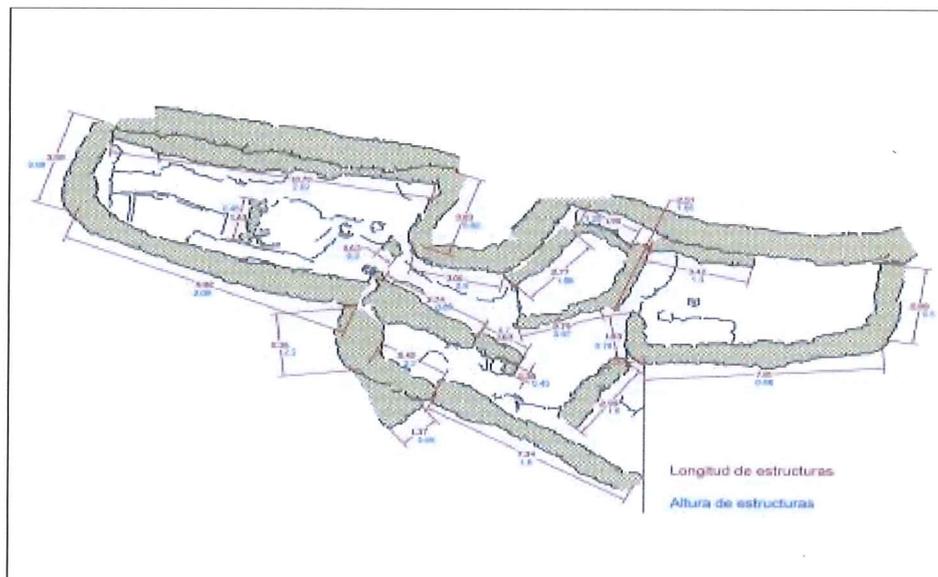
Plano 2. Terraza media

La terraza media: se han documentado estructuras relacionadas con la explotación metalúrgica. En algunos casos, se ha documentado la

presencia de una unidad sedimentaria rojiza-parduzca que pudo

proceder de la descomposición del revoco de los muros. Es aquí donde se documenta la sepultura monumental nº 7. (Plano 2)(Foto I.2)

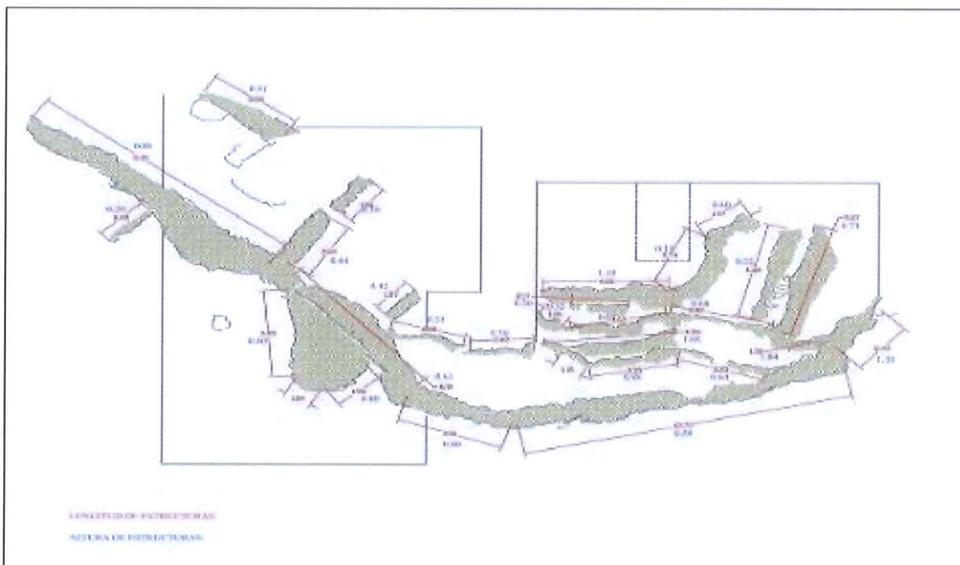
Plano 3 Terraza Inferior. Cisterna

La terraza inferior (en la actualidad bajo el agua): nos muestra un conjunto de casas escalonadas, unidas y cerradas en su flanco este por un gran muro, reforzado por pequeños bastiones, en dirección sureste. Aquí se han localizado viviendas y una gran cisterna (Planos 3 y 4)
