MEMORIA DE INTERVENCIÓN
**PIEZAS ARQUEOLÓGICAS DEL MUSEO DE
ALMERÍA**

20 de enero de 2006

INSTITUTO ANDALUZ DEL PATRIMONIO HISTÓRICO
Centro de Intervención en el Patrimonio Histórico

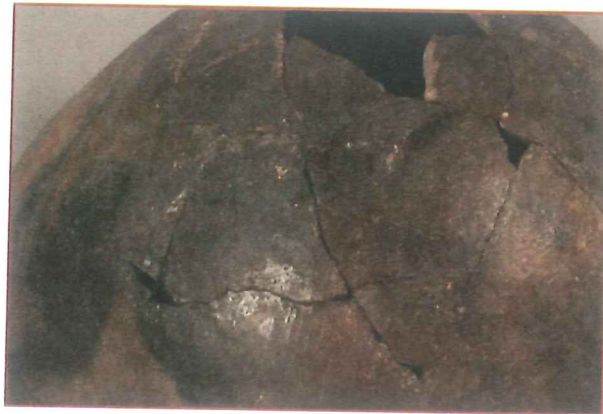
Figura.II.6-7-8. DETALLES DE UNIONES. PRESENCIA DE OXALATOS Y SALES INSOLUBLES.

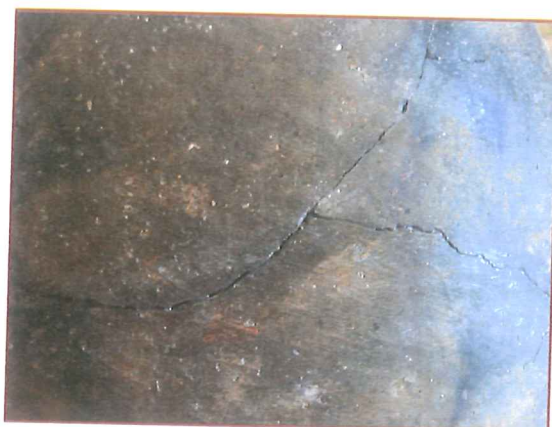
Figura.II.9-10-11. PRESENCIA DE ADHESIVO Y DETALLE DE HUELLAS DE FABRICACIÓN.

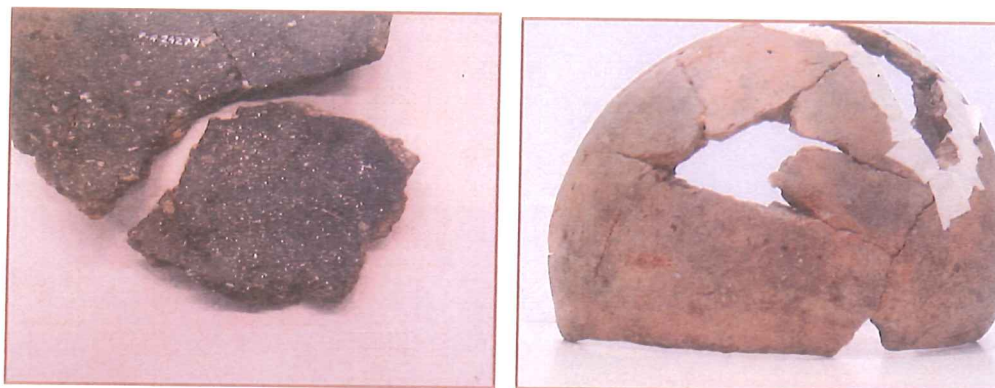
Figura.II.3-4. DETALLE DE UNIONES Y PEGADO DE LA PIEZA.
