Informe diagnóstico y propuesta de intervención.

Cruz Procesional. Jesús Nazareno.

Hermandad de Jesús Nazareno. Cabra.

Sevilla, marzo de 2003.

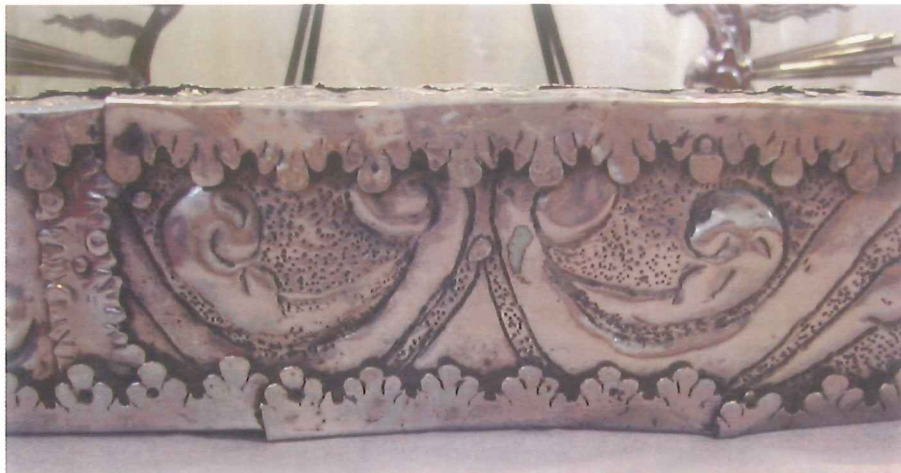
7. Vista del brazo mayor en el tramo de los pies en el que parecen obvias las diferencias temporales de ejecución de la Cruz.

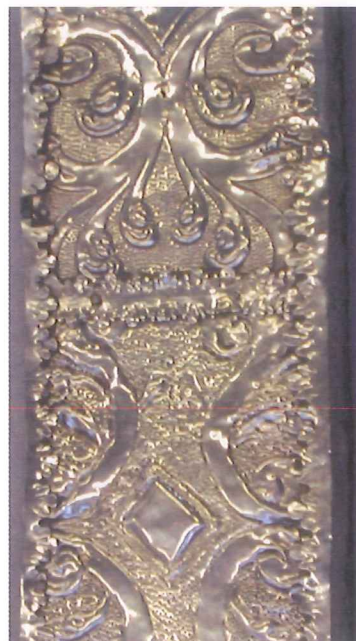
8.

La imagen 8 corresponde a la soltura y pureza ejecutoria del s. XVII, vinculado al trabajo proveniente de América.

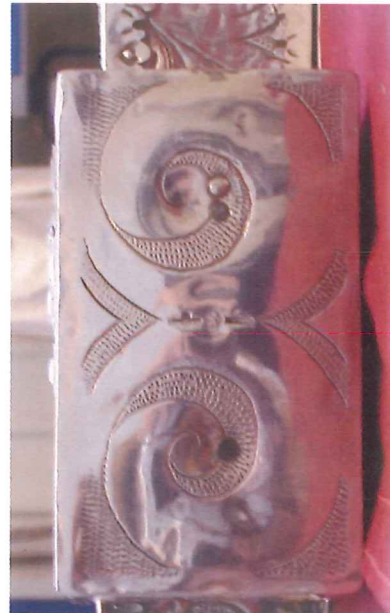
Los puntos en los que se han perdido anclajes, los orificios de nueva creación y las grietas en las láminas de plata reflejan que el alma de madera está cubierta de orificios.

11. Vista de la cruceta de la pieza con los orificios de sujeción actuales de la pieza a la imagen del Nazareno.

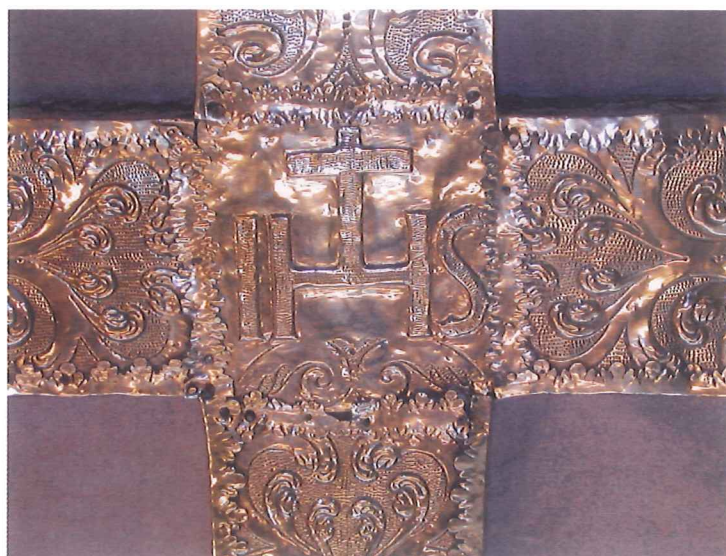
El alma de madera que constituye el soporte de las láminas de plata se encuentra debilitada estructuralmente. La zona que presenta mayores daños es la de la cruceta. Las piezas de madera no encajan correctamente produciéndose un cimbreo en los brazos de la cruz.

DETALLE DE LA LÁMINA DE PLATA LABRADA QUE DECORA LA CRUCETA

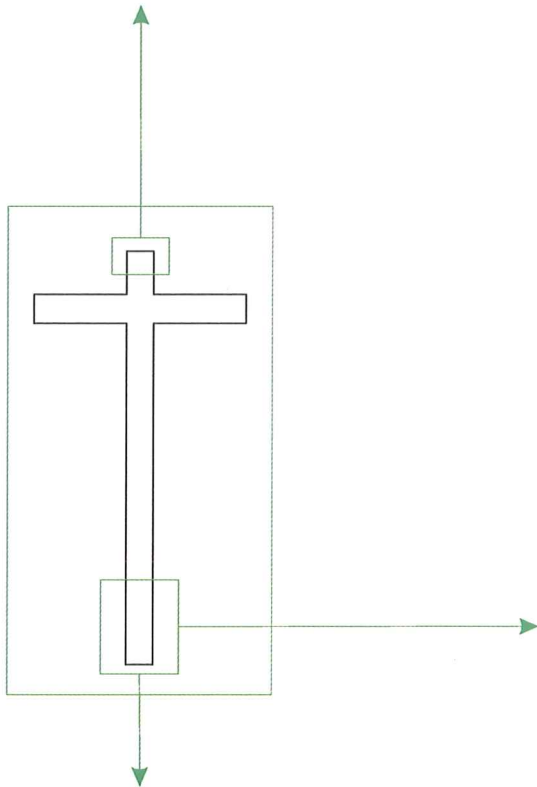
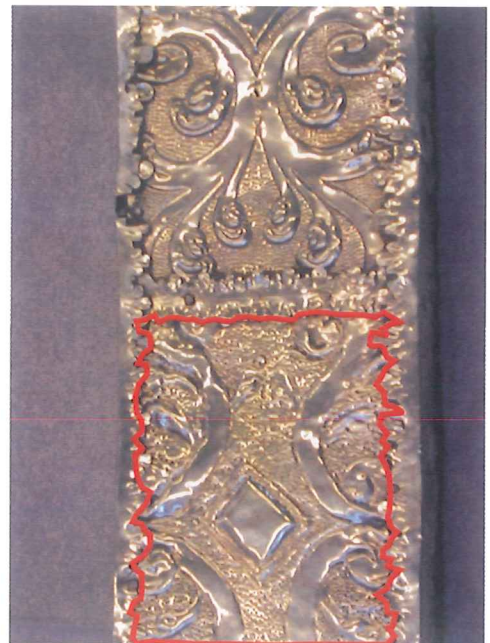
Muestra de una lámina de plata original, la superior y otra, la marcada con la línea roja, colocada para alargar el brazo vertical.

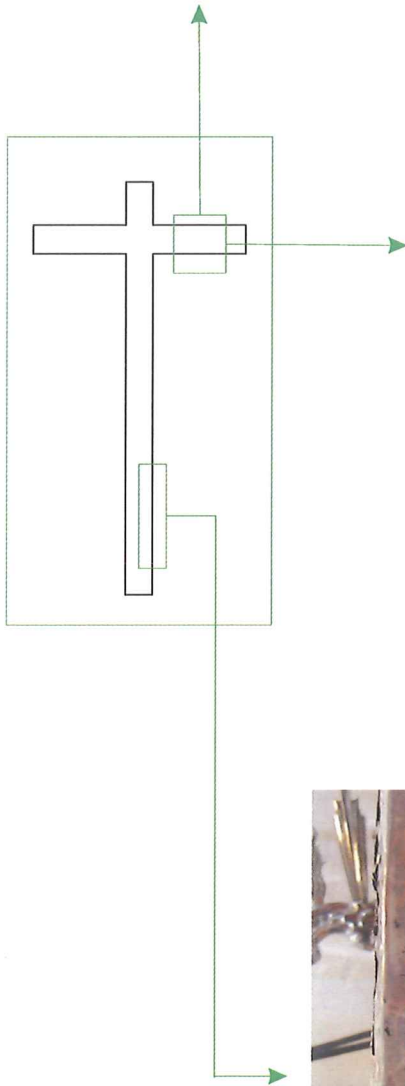
Zonas de pérdidas de plata

En las láminas rectangulares las fracturas, fisuras y pequeñas pérdidas son escasas y de poca importancia. Por el contrario, las láminas con decoración vegetal presentan pérdidas importantes, encontrándose desprendidas en muchas zonas del soporte y parcial o totalmente perdidas.

Ampliación de uno de los puntos en los que la lámina de plata que cubren las esquinas se ha fracturado.

- Reintegración de grietas y pequeñas pérdidas. Únicamente se realizarán reintegraciones por motivos estructurales. Las reintegraciones de faltas se harán con láminas metálicas de características idénticas a las del original. En aquellos casos en los que se conserven datos de los motivos decorativos presenten en las faltas, se reproducirá la decoración del original. En cualquier caso, las reintegraciones se realizarán de manera que sean fácilmente discernibles. Las reintegraciones se realizarán con técnicas iguales a las empleadas en la fabricación de la pieza.
