Informe diagnóstico y propuesta de tratamiento.

Ráfaga Procesional. Virgen de la Soledad.

Hermandad del Santo Entierro. Écija.

Sevilla, diciembre de 2002.

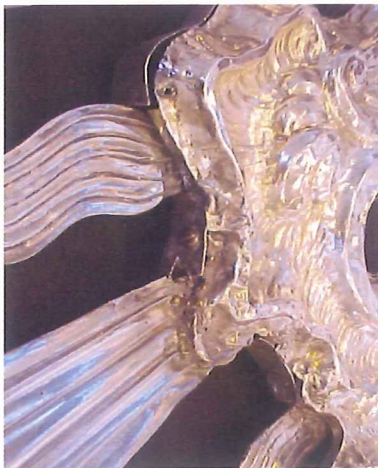
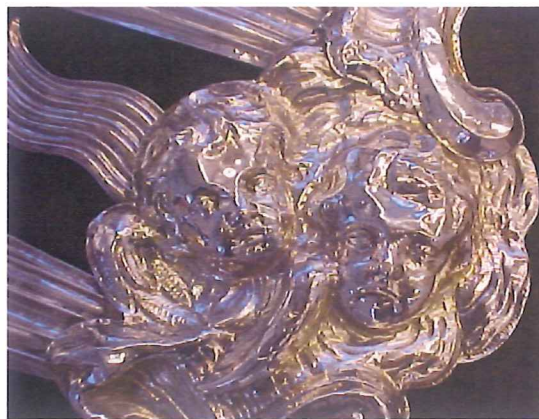
Arriba numeración para posibilitar el montaje y desmontaje ordenado de las piezas de la ráfaga. Abajo a la izquierda detalle del juego de rocalla que conforma la estructura formal de la pieza con los dos tipos de haces de luz. A la derecha otra de las parejas de querubines.

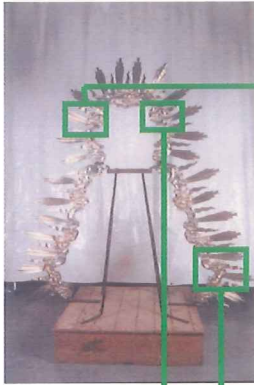
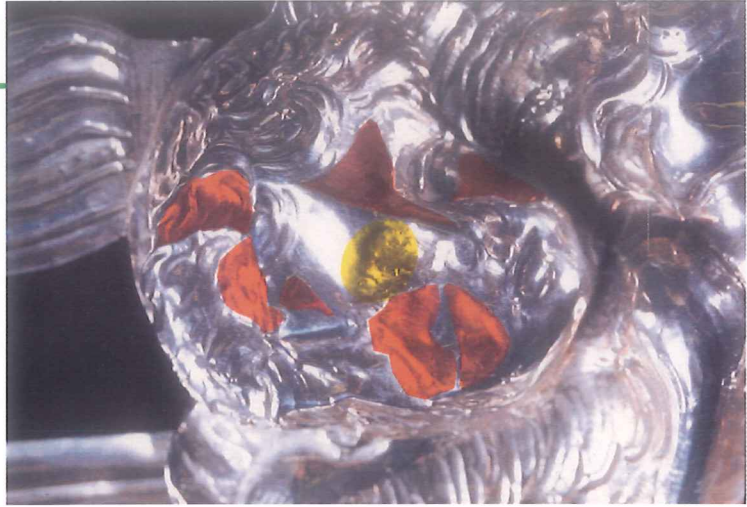
Vista general de la ráfaga montada
