MEMORIA FINAL

ACTIVIDAD ARQUEOLÓGICA PREVENTIVA DE CONTROL DE MOVIMIENTOS DE
TIERRA POR EL PROYECTO DE CONSERVACIÓN DE LA PORTADA DE NICULOSO
PISANO EN EL MONASTERIO DE SANTA PAULA. SEVILLA

JULIO 2018

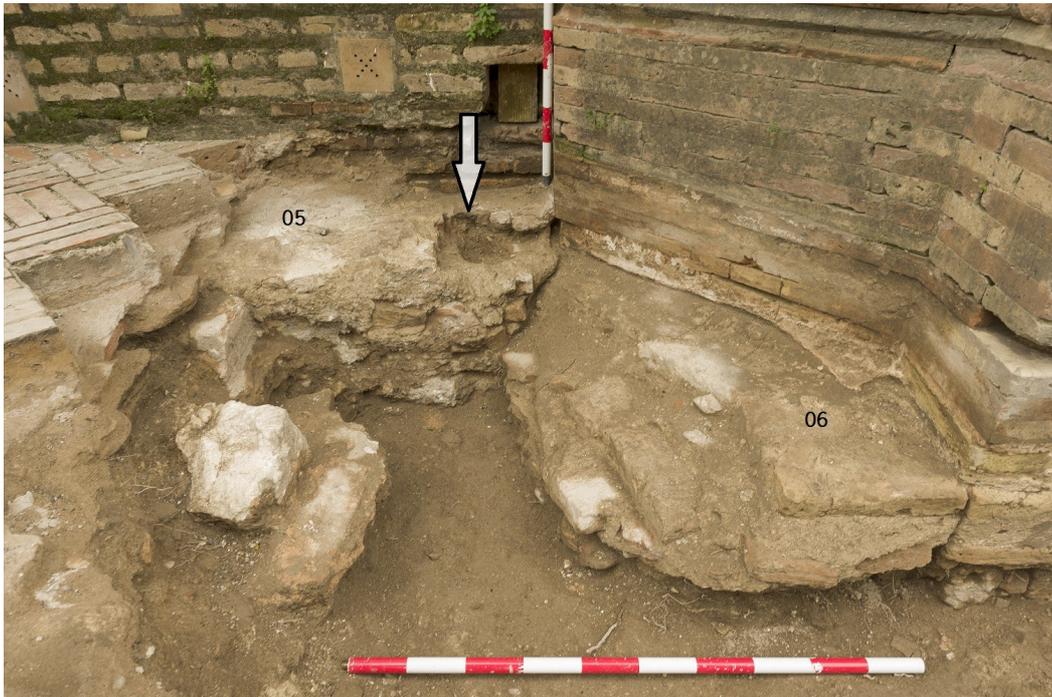
Figura IX.1.17: Posible cimentación de la torre (05) en relación con la cimentación de la portada (06) en su lateral norte. La flecha indica la oquedad de un posible pie de andamio (Fuente: IAPH)

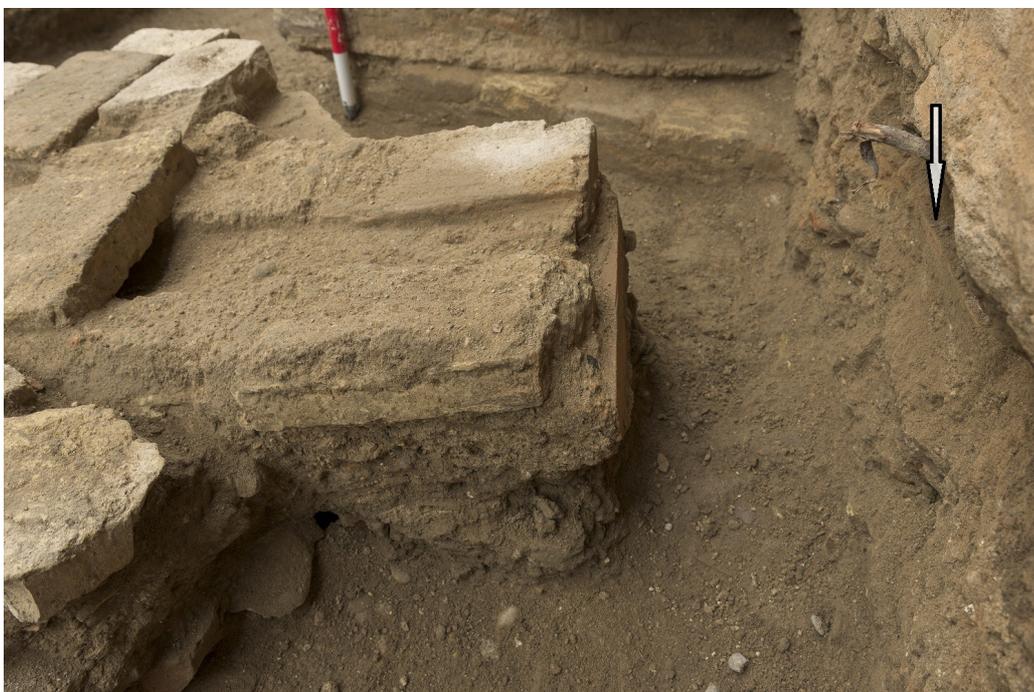
Figura IX.1.21: Detalle de la canalización (UE07), después de haber sido seccionada para encajar el canal de ventilación. La flecha señala el ladrillo en el perfil que penetra por debajo del acceso a la iglesia (Fuente: IAPH)

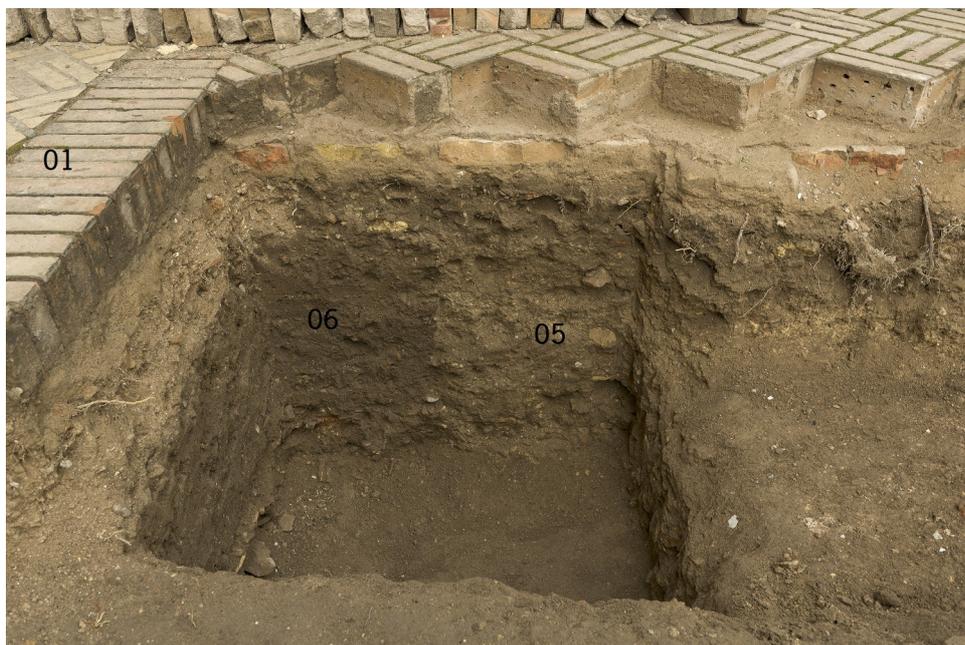
Figura IX.1.24: Detalle de la zanja 3. Oquedad donde se ha introducido la arqueta arenera, es en este lugar donde se ha documentado la huella de un muro (05) (Fuente: IAPH)

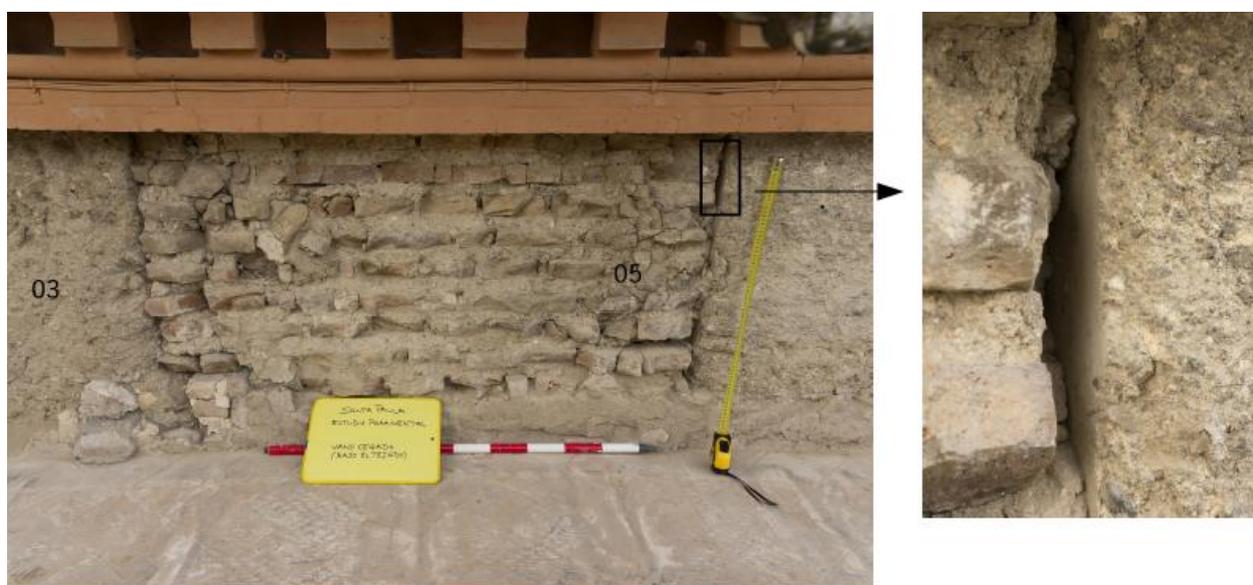
Figura IX.1.25: Vano cegado en el muro occidental de la iglesia (izquierda) y detalle del mismo (derecha) (Fuente: IAPH)

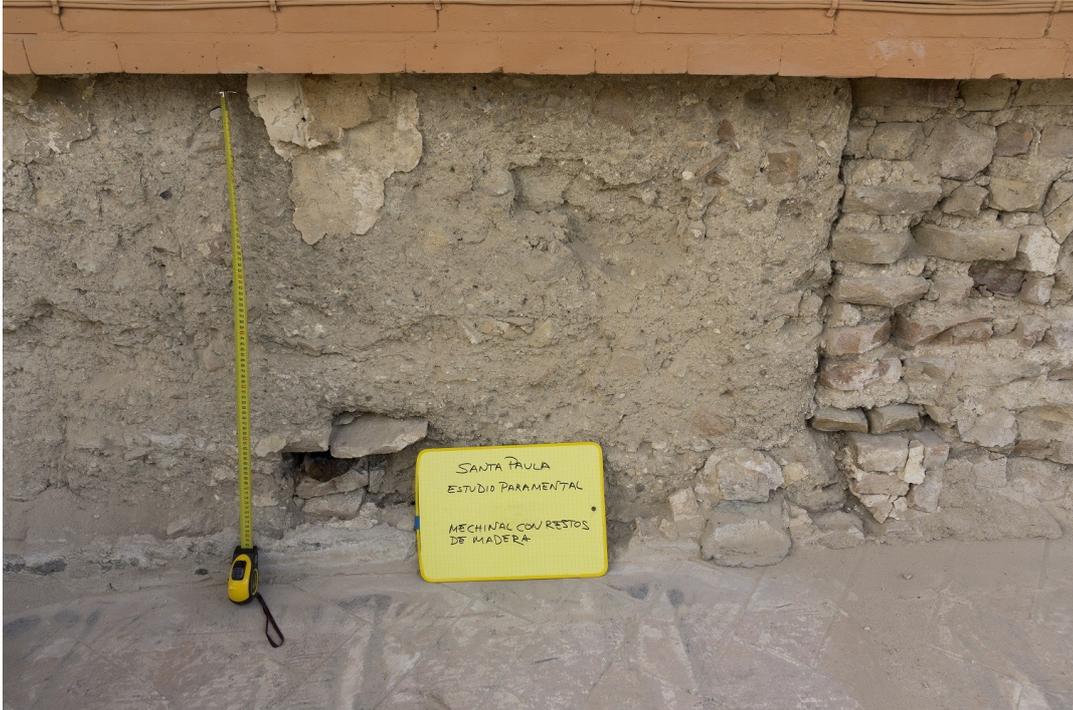
Figura IX.1.28: Detalle del paramento, obsérvese el mechnal con los restos de madera (Fuente: IAPH)

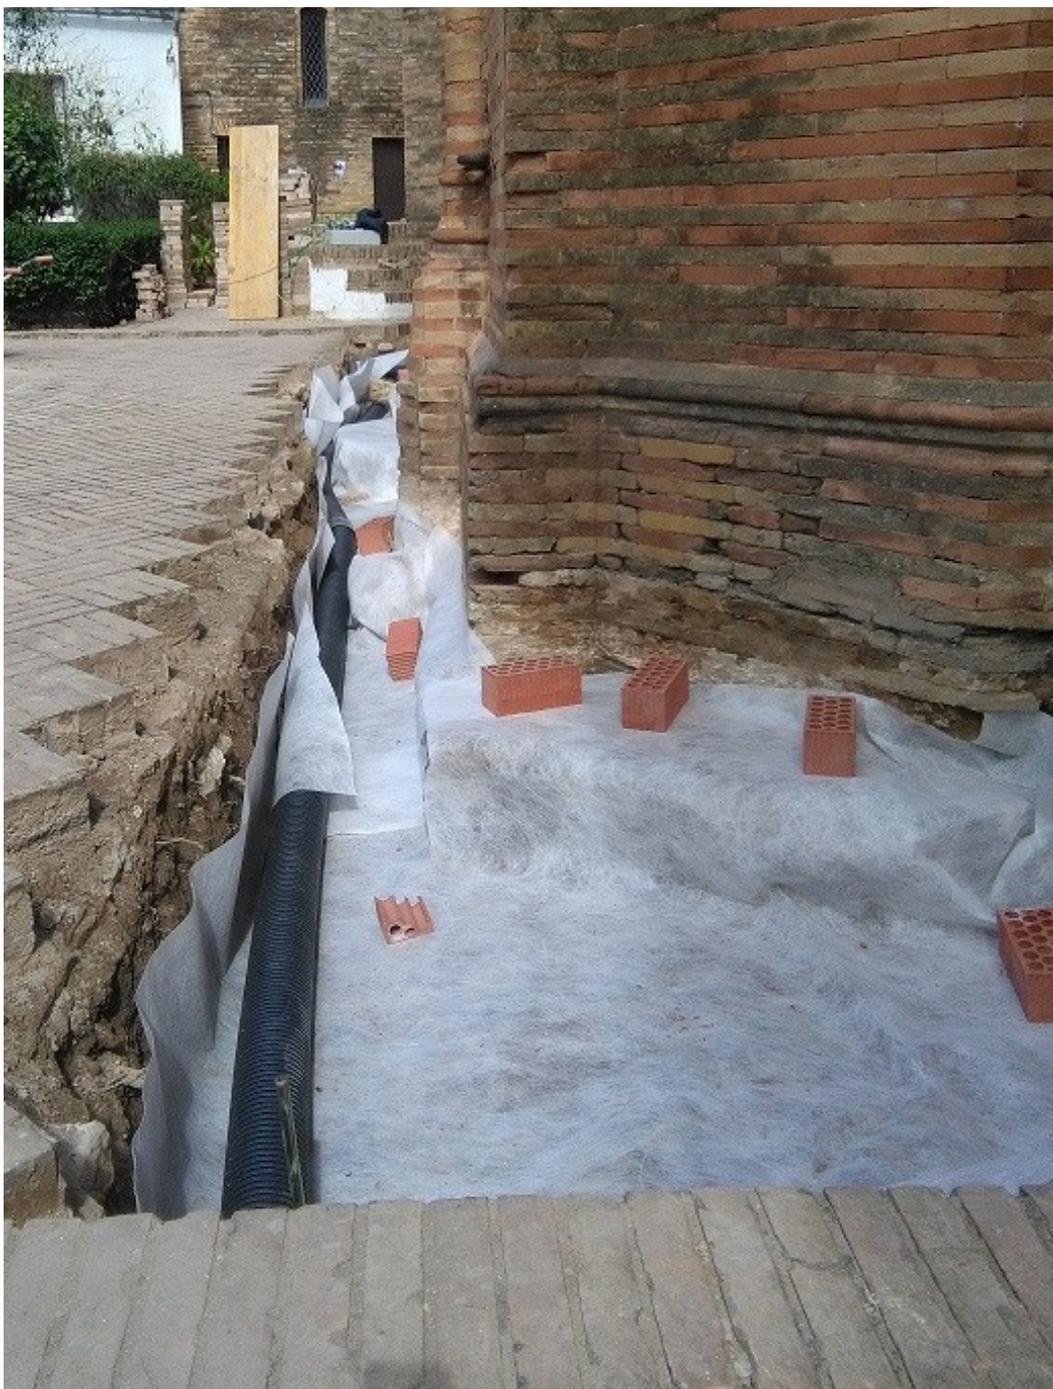
Figura IX.1.37: Vista desde el sur de la zanja 1 durante el proceso de tapado. (Fuente: IAPH)

En esta caso, las medidas de conservación se han centrado en proteger las estructuras localizadas en la zona del compás en la zanja 1, cimentaciones y canalización. Para ello, se ha colocado una lámina de geotextil de polímeros sintéticos Danoflet PY 200 gr/m² que las cubre, evitando que el relleno de zahorra se deposite directamente sobre las mismas y la construcción de la canalización de ventilación les afecte.

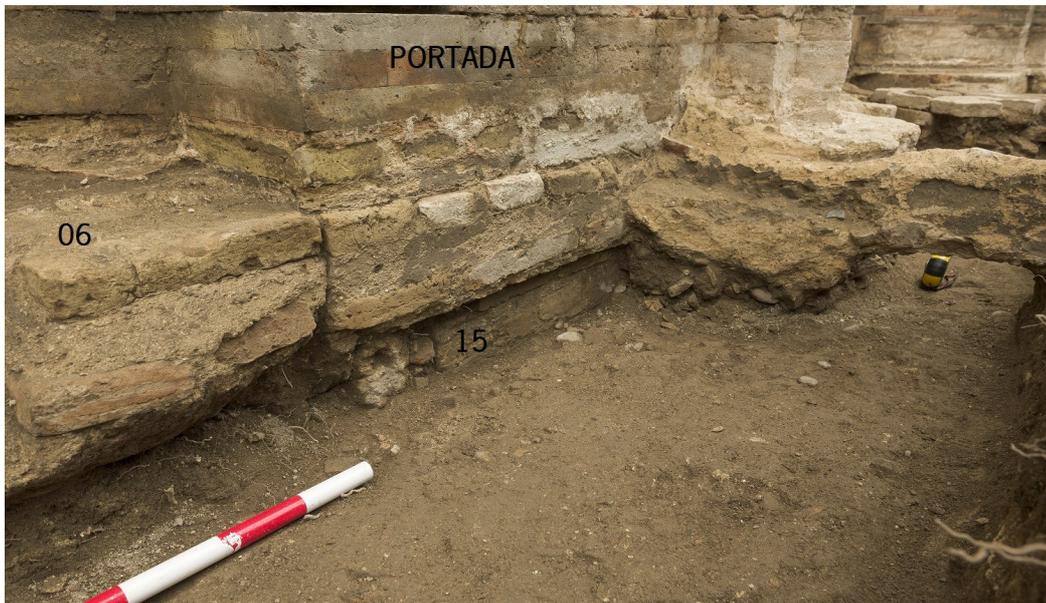
Figura IX.1.38: Detalle de la evolución constructiva del pilar norte de la Portada de Niculoso Pisano, obsérvese el límite occidental de la cimentación de la portada primitiva de la iglesia (UE15) (Fuente: IAPH)

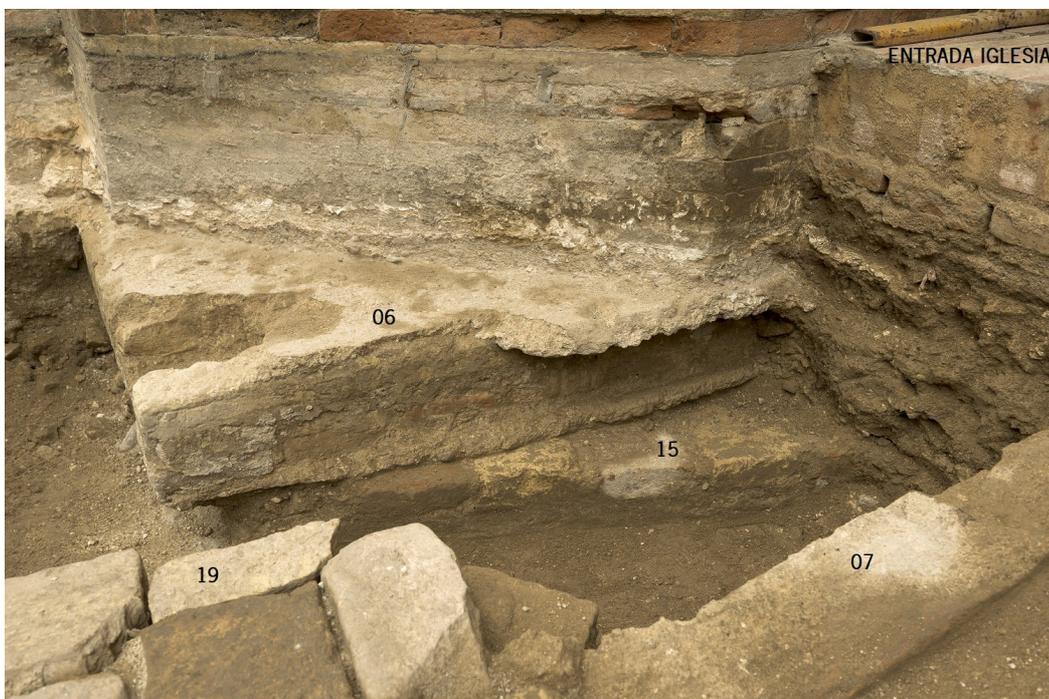
Figura IX.1.39: Detalle de la superposición de cimentaciones de las portadas. Obsérvese la huella del encofrado utilizado en la construcción de la portada de 1504 (Fuente: IAPH)
