DOCUMENTO NÚMERO: 15/004054-002  
TIPO DOCUMENTO: PROY. BASICO EJECUC.  
OBRA: CONSERVACION EN LA PORTADA DE IGLESIA  
EMPLAZAMIENTO: CL SANTA PAULA, 11  
POBLACIÓN: SEVILLA

PROMOTOR(ES): INSTITUTO ANDALUZ DEL PATRIMONIO HISTORICO

## Proyecto Básico y de Ejecución

Arquitecta: Marta Villanueva Romero nº Col 4864

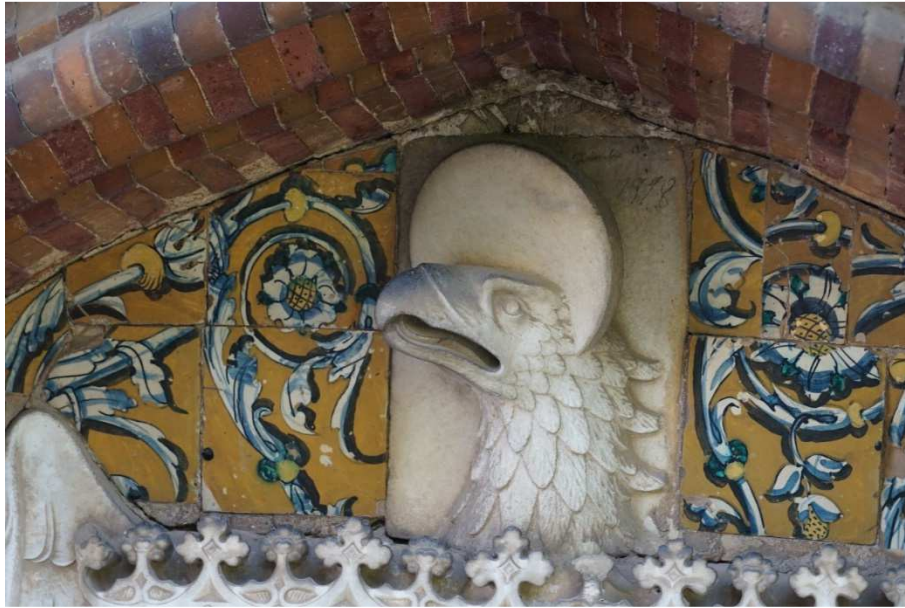
En la portada se ha podido registrar al menos dos grafitis uno el escudo del tímpano (figura 13) y otra en el zócalo de damero del testero (figura 14)

Figura 13. "Diciembre 1918"

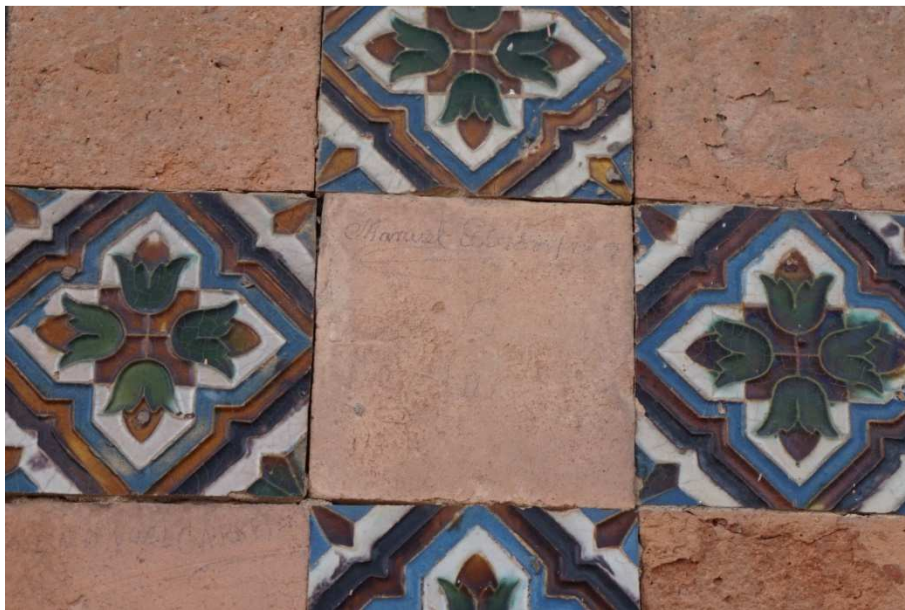
Figura 14. "Manuel? 1919"

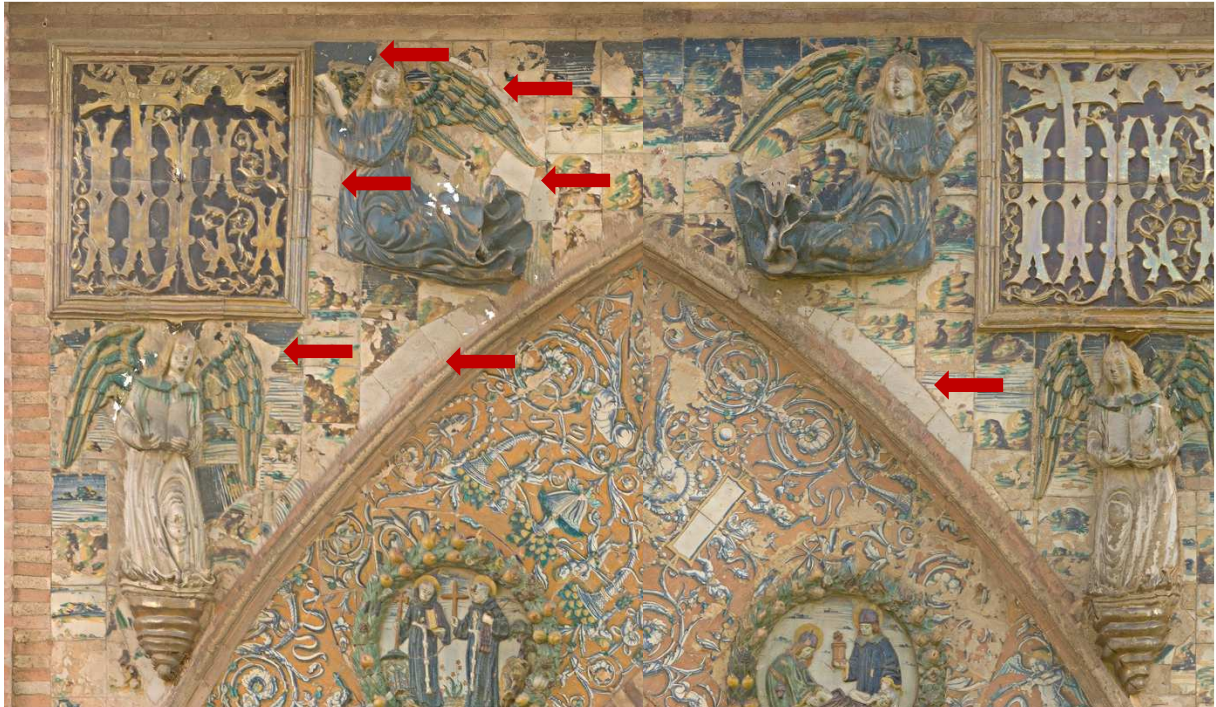
Figura 15 y 16

En todas estas imágenes históricas (1912 y sucesivas) aparecen también en cambio una serie de azulejos de color blanco, ubicados sobre la cornisa del arco frontal en los sectores F3 y F8 que, según los análisis químicos practicados, demuestran una molienda de los componentes distinta, de posible producción industrial. De este mismo tipo de azulejo, se pueden encontrar otras muestras en torno a los ángeles tenantes (figura 15 y 16). Igualmente se pueden identificar otros azulejos de color azul uniforme que aparentemente no corresponden a una misma manufactura (figura 17). Estas reposiciones podrían corresponder a alguna otra intervención sobre la portada que no consta en la documentación consultada.

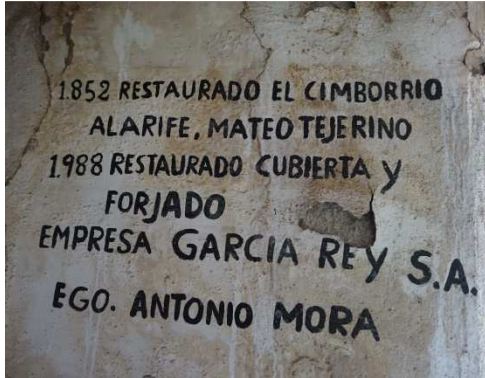
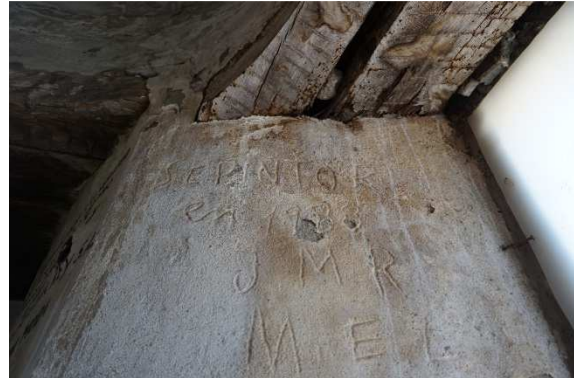
Figuras 18 y 19

En cuanto a otras intervenciones, se ha registrado otras intervenciones a través de los grafitis encontrados en la torre octogonal que da acceso al camaranchón de las bóvedas del presbiterio de la iglesia (figura 18 y 19).

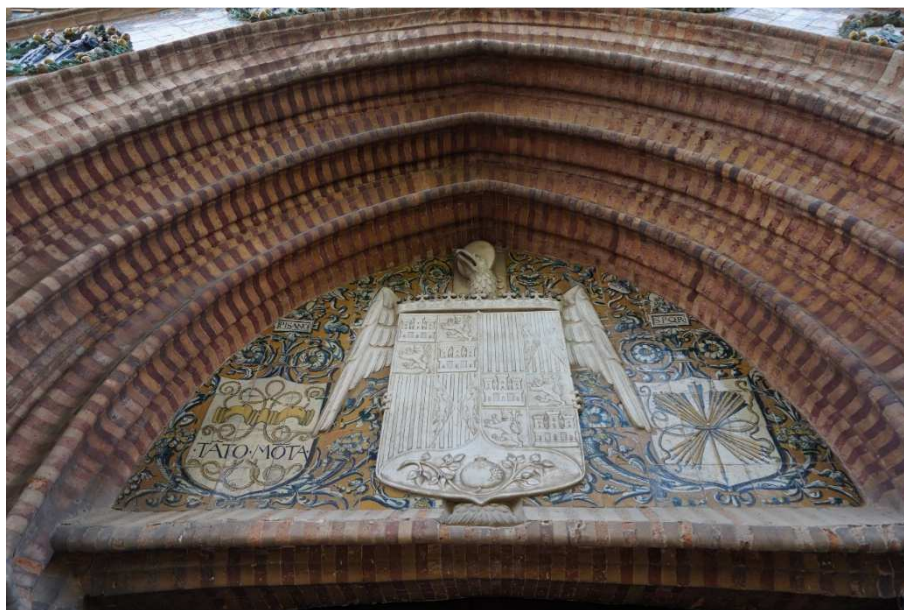
Figura 20.

A la altura del cruce de la diagonal del cuadrado hipotético que forma la portada se encuentra la línea de imposta y el dintel de la puerta, a 4,55m. El dintel es plano, formado por ladrillos colocados a sardinel, con cierta contra flecha. Sobre él, se conforma un tímpano tapiado hasta los arcos apuntados, donde se sitúa el escudo de la casa real en mármol blanco. Por la relación que se ha analizado del elemento (que se encuentra quebrado tanto en los apoyos como a ambos lados de la clave) no debe estar soportando todo el peso del tímpano pues su profundidad corresponde ya al plano del muro de la iglesia (figura 20)

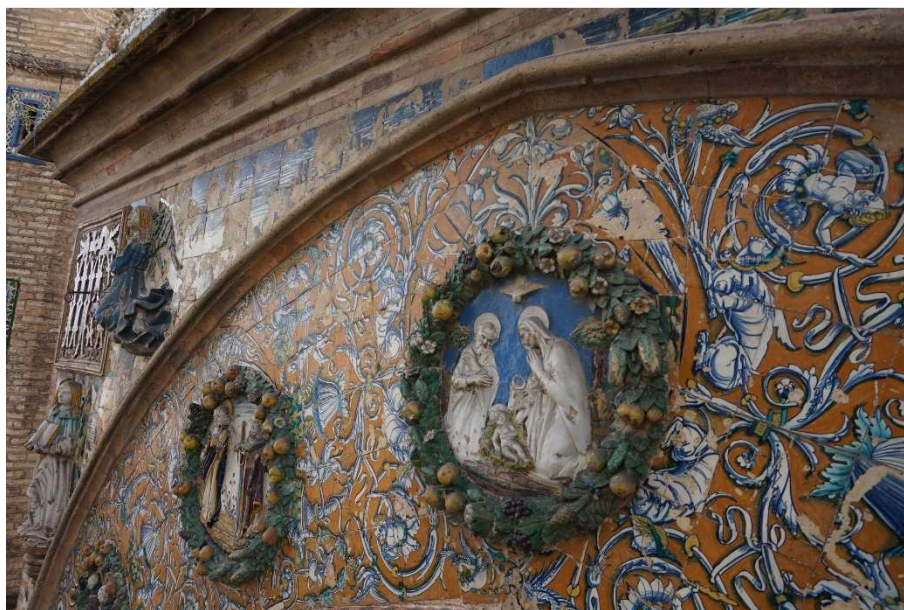
Figura 21.

Sobre los arcos ojivales se sitúa el frontal de azulejos con tondos, en los que se puede apreciar como estos últimos se han introducido en la composición, realizándose unos huecos a modo de lágrimas para después ser sellado con trozos de azulejos entonados con el entorno, pero que en muchos casos no responde a la continuidad de la decoración (figura 21)

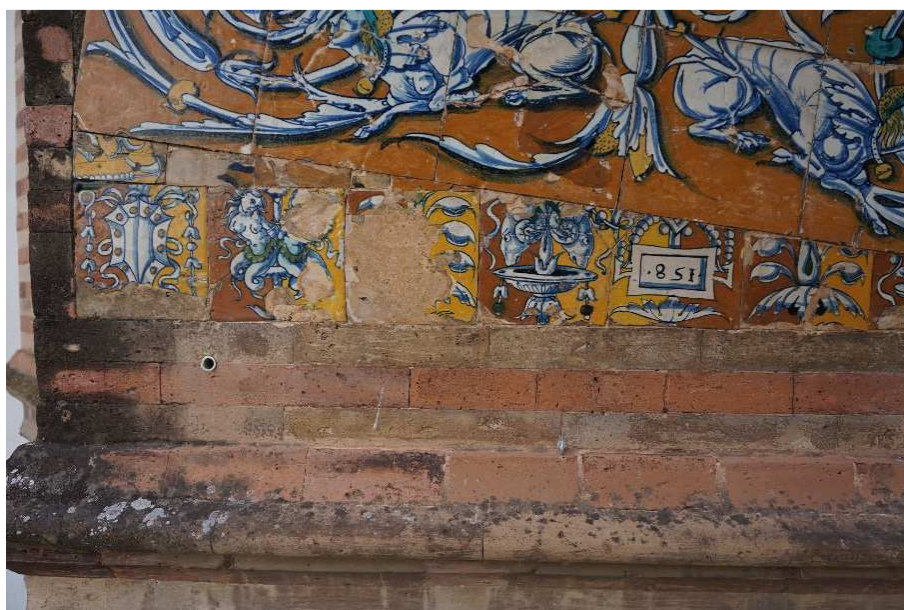
Figura 23.

La portada, por un número igual de hiladas de ladrillos a ambos lados de sus jambas, presenta sin embargo una irregularidad siendo el friso de remate del arco superior cinco hiladas más alto del lado derecho que del izquierdo.

Así mismo se aprecia un desajuste en la decoración del paño de azulejos central, que se encuentra rematado en su base, por recortes de la misma cerámica (figura 23).

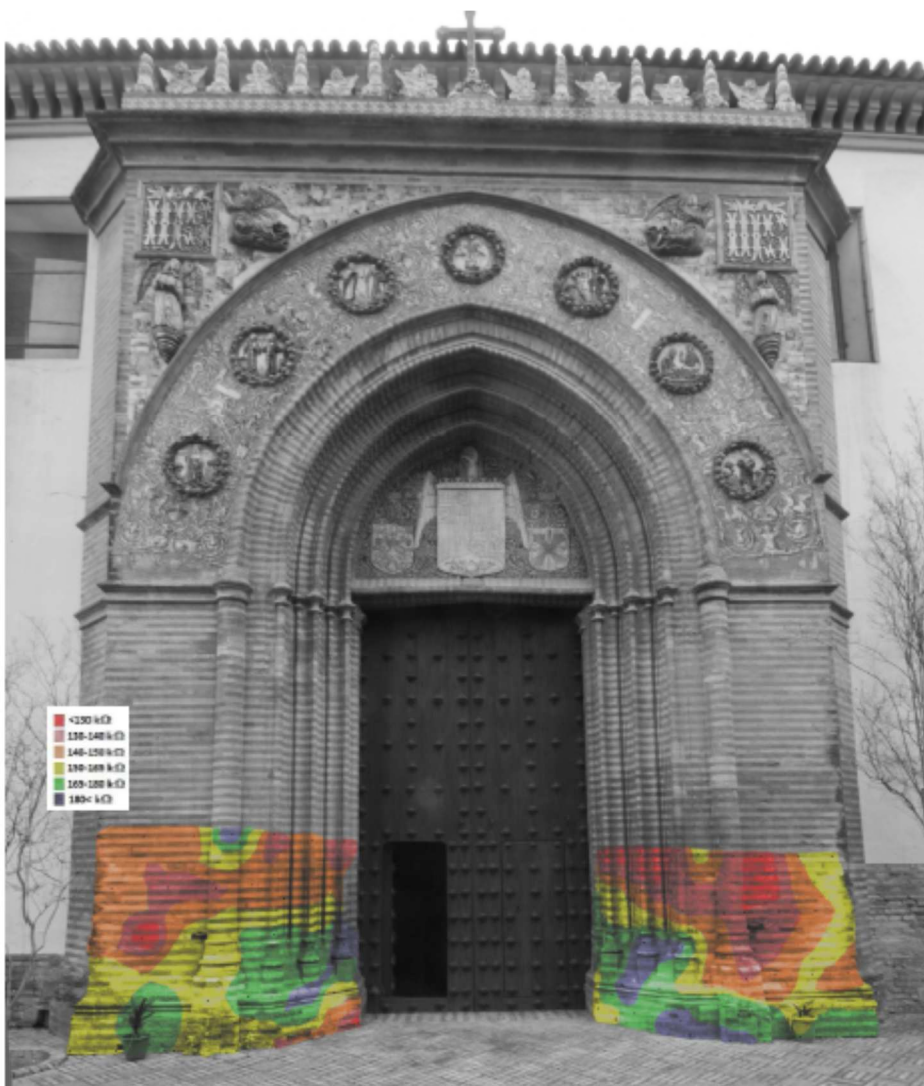
En la cartografía también se puede apreciar la posible influencia de riego de los árboles junto a la portada.

Figura 1: Cartografía de sales realizada en la portada del monasterio de Santa Paula. La zona roja ( $< 130 \text{ k}\square$ ) es la **zona más salina**; la zona azul ( $180 < \text{k}\square$ ) es la **zona menos salina**.

Se recomienda se amplíen los estudios al análisis de las aguas madres de las que pudieran provenir las sales y el análisis de sales mediante extracción por papetas.

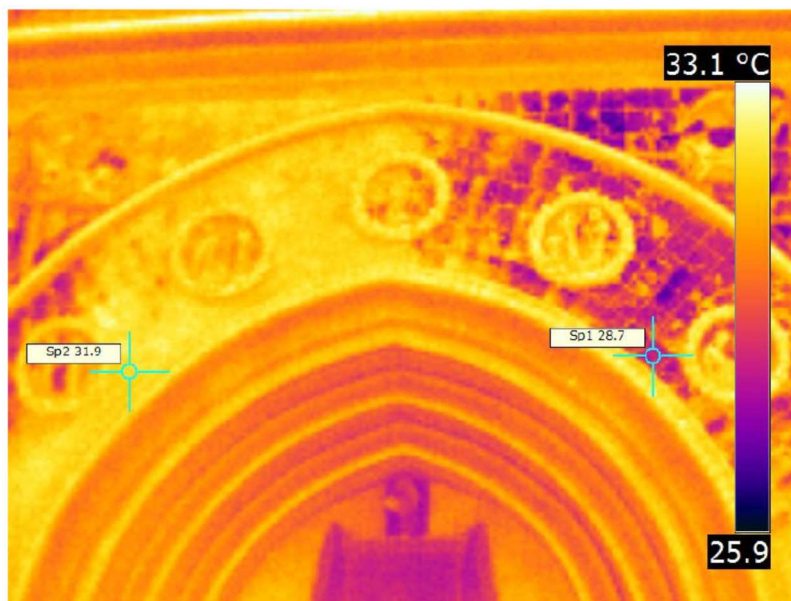
Termografía. Laboratorio de Técnicas de Examen por Imagen. CI. IAPH

No se aprecian zonas que evidencien cambios en la estructura del inmueble.

Se deberá realizar otro estudio termográfico con diferentes condiciones de temperatura y humedad, idealmente en una época del año en que se produzca de forma natural un mayor gradiente térmico entre el inmueble y el ambiente.

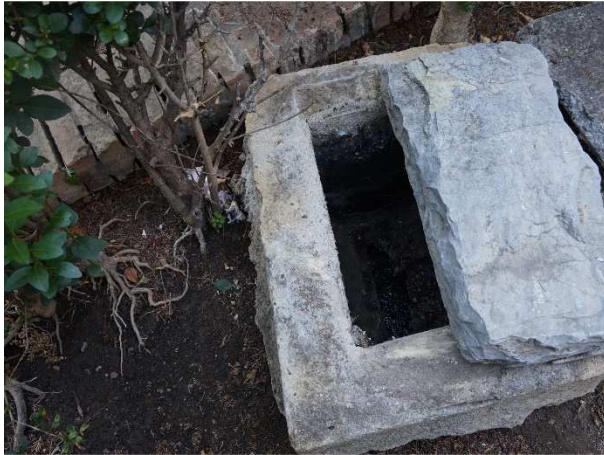
Arqueta existente.

Las humedades del subsuelo pueden estar debidas a diversas circunstancias, aporte de agua de lluvia, aporte de filtraciones debidas a la red de saneamiento, aporte de agua debida a los niveles del freático y aportes de agua de riego.

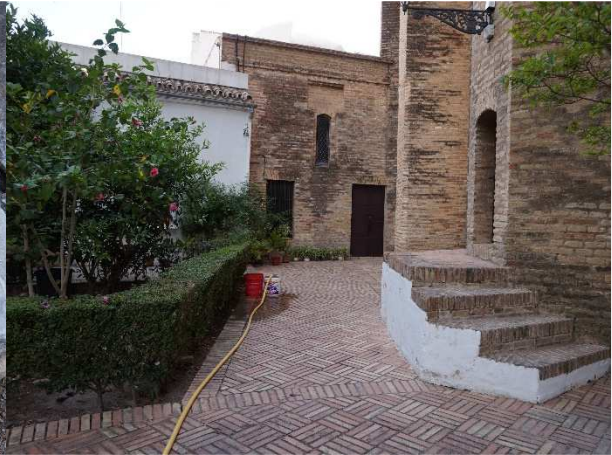
Sistema de riego.

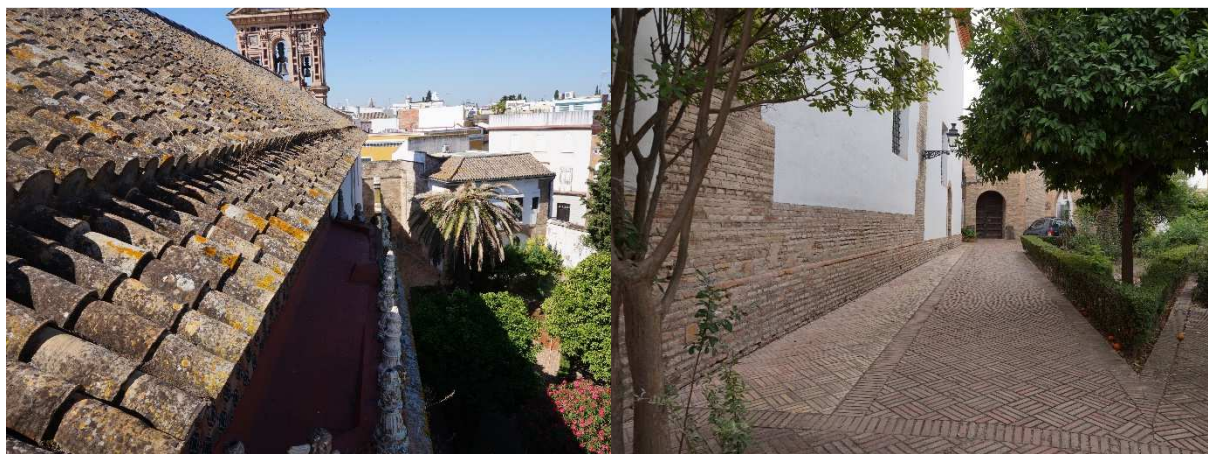
- Escorrentías de lluvias. Este volumen de agua es importante pues el faldón de cubierta de la iglesia que linda con el compás tiene vertido libre al mismo y a la ordenación de caminos de entrada a la iglesia a través del compás presenta pendientes en dirección al ámbito de entrada de la iglesia, siendo ésta por tanto, un punto de confluencia de dichas aguas.

Faldón de Cubierta sobre portada y compás

Acceso en pendiente hacia la portada.

Junto esta cámara se ha previsto la ejecución de una zanja drenante con canalización de tubo ranurado sobre lecho de hormigón y relleno de bolos protegidos con lámina transpirable de geotextil. Esta instalación estará conectada a la red existente de saneamiento permitiendo evacuar por gravedad el exceso de agua que pueda llegar a los pies del muro de la portada ya sea de agua de lluvia, riego o fugas.

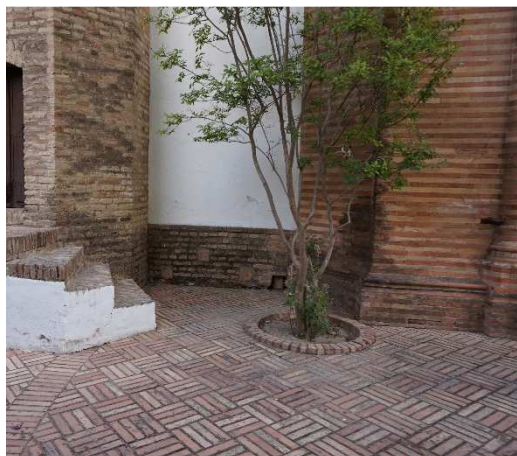
La existencia de dos alcorques situados en las esquinas de la portada plantados con dos júpiter supone un aporte de humedad directo al estar sometidos a los ciclos de riego.

Alcorque 1 junto a portada

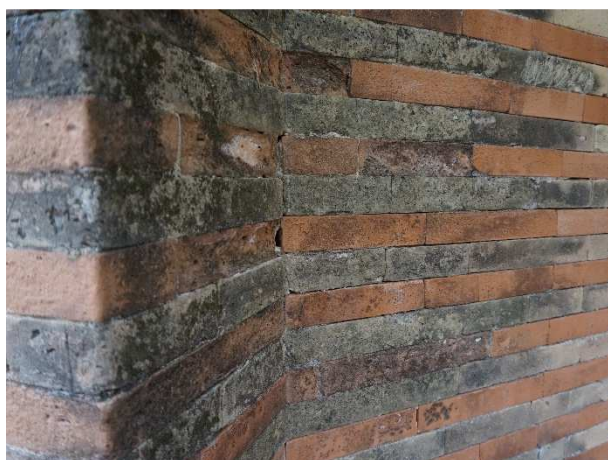
La presencia de microorganismos y líquenes favorece la aparición de otros seres vivos como gasterópodos que se alimentan de las biocostras.

Biocostras.

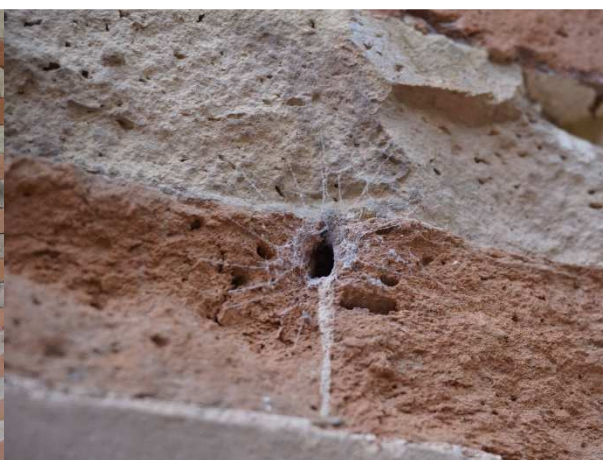
Nidos de araña.

Así mismo se ha encontrado en la portada numerosos nidos de arañas de pared, posiblemente segestrias, que han anidado en huecos donde se ha producido una pérdida de morteros y en muchos casos han favorecido la erosión en forma de perforación en los ladrillos.

Por tanto, una vez definidas las alteraciones y degradaciones de los materiales se ha definido una batería de actuaciones que van encaminadas a solucionar de una manera concreta la degradación. En este tipo de actuaciones se incluyen la eliminación de vegetación a través de herbicidas, la eliminación de líquenes y biocostras a través de biocidas, la eliminación de costras negras a través de limpieza química, la eliminación de la suciedad en general a través de la limpieza controlada con agua y jabón, la reposición de los morteros disgregados, la reintegración con morteros de grietas y fisuras, la reposición volumétrica de ladrillos que puedan estar comprometiendo la continuidad de transmisión de cargas, las pasivación y protección de elementos metálicos oxidados que puedan estar afectando a los materiales colindantes, la eliminación de eflorescencias en ladrillos, la consolidación del ladrillo, la hidrofugación del ladrillo y los bizcochos de azulejos donde se haya perdido el vidriado, la unión entre bizcochos y vidriados en los puntos donde se haya podido producir un embolsamiento y la eliminación de la colonia de arañas.

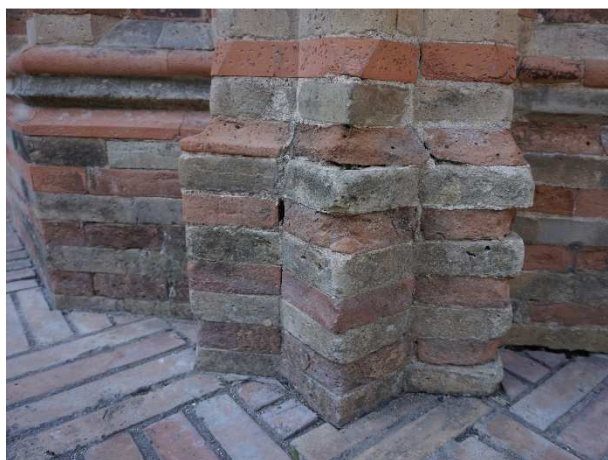
Se pueden observar diferentes alteraciones mecánicas como pérdida del vidriado, pérdidas de morteros de unión, erosión, fragmentación, desintegración y ampollas.

Erosión del ladrillo.

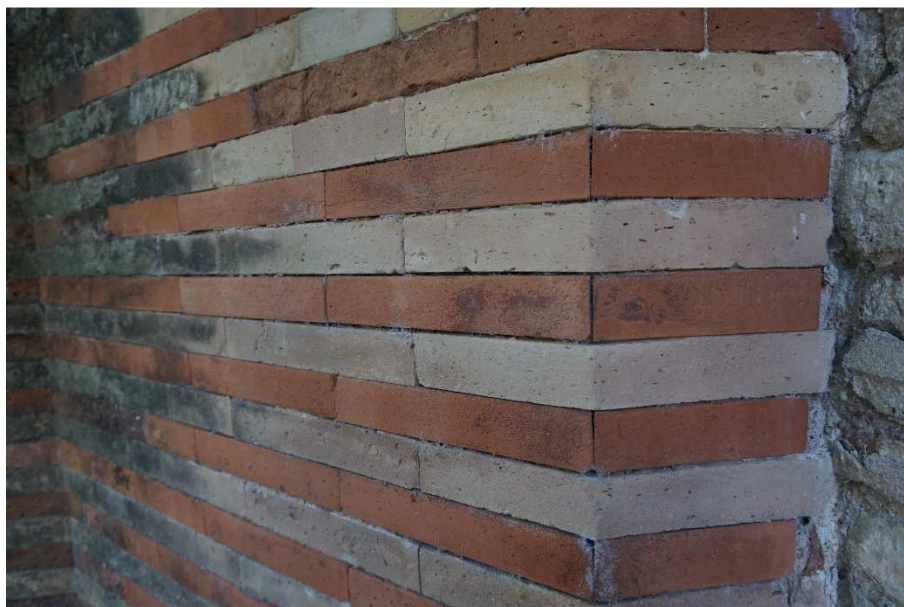
Además se puede observar a simple vista como se han producido numerosas sustituciones volumétricas de ladrillos fundamentalmente referidas a los ladrillos rojizos.

Reposición volumétrica de ladrillos.

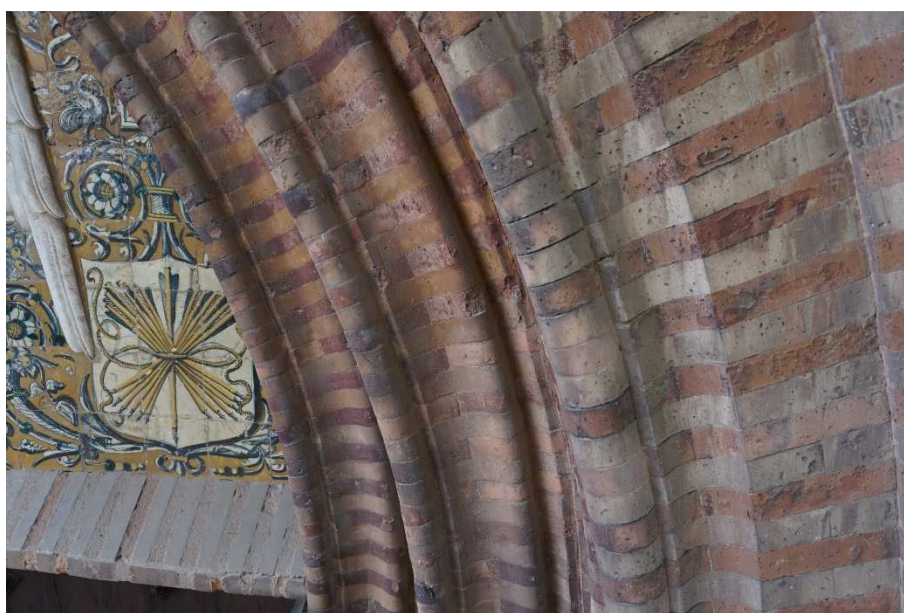
La portada presenta restos de patinas de almagra y ocre, se diferencia claramente en las arquivoltas de las zonas D 4,5 6 y 7, aunque no es posible definir un límite claro ya que se encuentran lavadas. Se entiende que se ha tenido la intención de potenciar la bicromía de la fachada para realzar su decoración.

Pátina almagra y ocre.

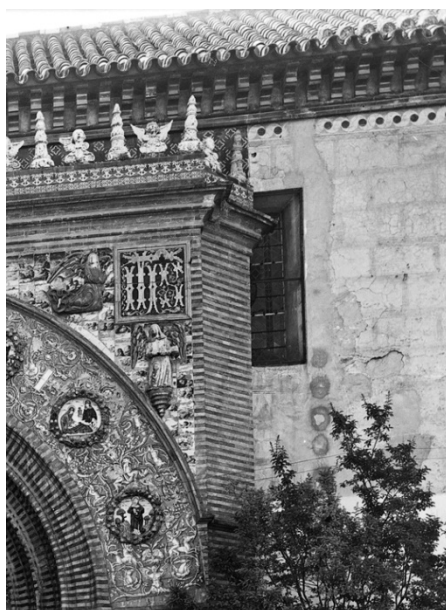
A través de estas fotografías también se puede observar la huella de dos bajantes laterales a la portada que discurren empotrados por el muro de la iglesia desde el suelo hasta la cota del faldón de tejas de la iglesia, se observa además, un cierto quiebro en el bajante derecho para esquivar el hueco de ventana.

Huellas de intervención de bajantes.

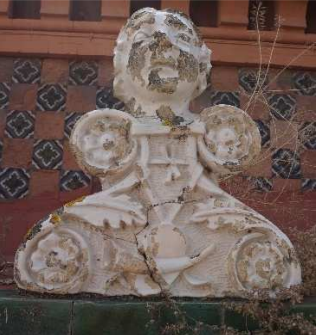
<b>Fragmentación</b>	Fisura que atraviesa completamente una pieza.
	Ejemplo: Fragmentación de pieza en crestería. Zona I3

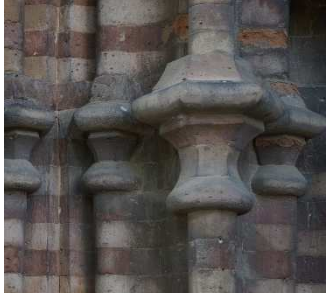
<b>Costra negra</b>	Acumulación de material en una o más capas consistentes y superficiales. Se debe a la acumulación de partículas que provienen de la contaminación de la atmósfera. (Sulfatación urbana)
	Ejemplo: Costra negra en los arranques de las arquivoltas. Zona D4

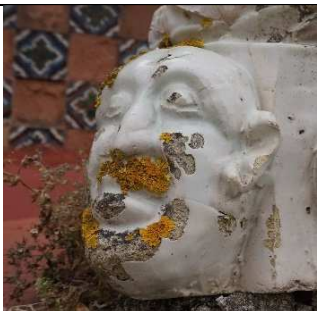
<b>Liquen</b>	Organismo vegetal de forma milimétrica redondeada; se forman parches con costras espesas o centimétricas. Son comúnmente grises, amarillos, naranjas, verdes o negros. No muestran diferenciación entre tallo, raíz y hojas.
	Ejemplo: Liquen sobre elemento cerámico de la crestería. Zona I8

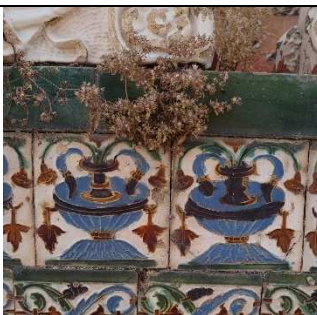
<b>Herbáceas</b>	Ser viviente vegetal que consta de raíz, tallos, y hojas.
	Ejemplo: Planta arraigada entre crestería y mortero de agarre de la misma. Zona I5

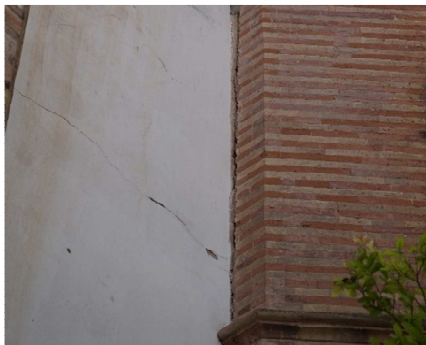
**Fisura horizontal muro**

Fisura en muro a la altura de línea superior de imposta del frontal.

Este trabajo se realizará bajo seguimiento arqueológico, se realizará una cata paramental en grieta horizontal del muro, zona 1, para detectar posibles cambios constructivos en la zona.

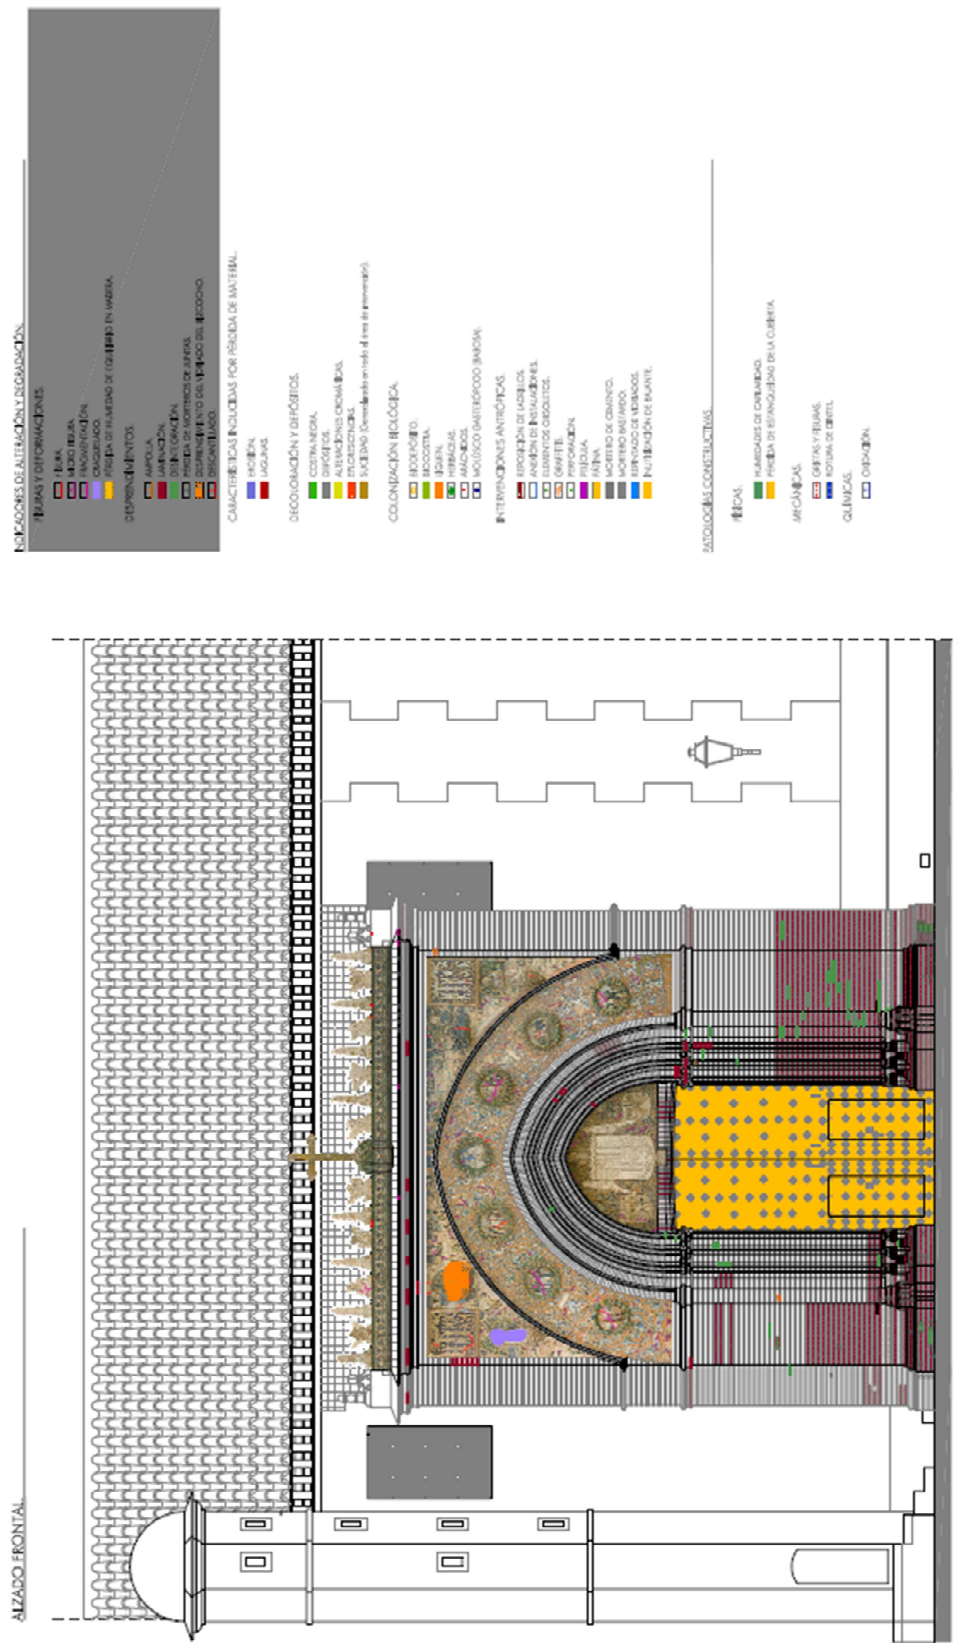
Figura 32.

Como resultado de la caracterización de los indicadores de alteración y degradación y las patologías constructivas encontrados en la portada, se ha realizado una localización de las mismas sobre el levantamiento del bien, obteniendo un mapeo general de los mismos. Esta representación ha permitido una valoración general del estado de conservación, y un análisis holístico de las posibles causas del deterioro (figura 32, 33, 34 y 35)
