MEMORIA FINAL DE INTERVENCIÓN
SANTA ELENA

San Telmo. Sevilla

Agosto 2005

El presente Informe Diagnóstico y Propuesta de Intervención hace mención a la pintura al óleo sobre lienzo denominada P 68. Santa Elena. Muro Evangelio del conjunto de obras que forman el " Lote P - C" procedente de la capilla Palacio San Telmo (Sevilla).

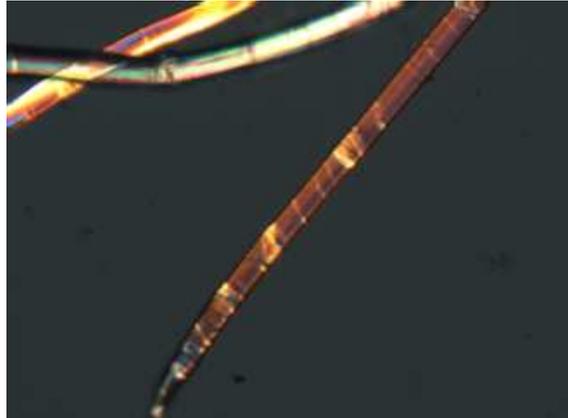
Fig.III.1

El tejido original es de lino.

Fotomicrografía de la apariencia longitudinal de algunas fibras al microscopio óptico con luz transmitida (200X).

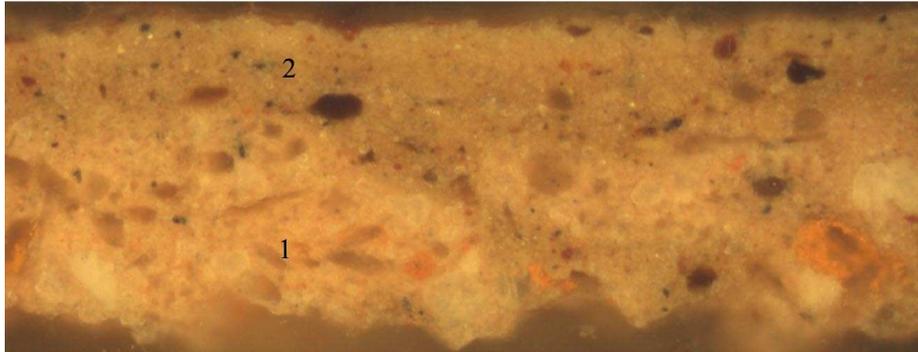
Muestra: E68Q2

- 1) Capa preparatoria de color blanquecino con granos naranjas, blancos y negros. Tiene un espesor superior a 150 μm y está constituida por blanco de plomo con granos de calcita, cuarzo, tierras y negro de hueso.
- 2) Capa de color naranja. Su espesor oscila entre 20 y 40 μm . Está compuesta por blanco de plomo y bermellón.

Figura III.3. Microfotografía obtenida al microscopio óptico con luz reflejada.
