MEMORIA FINAL DE INTERVENCIÓN

**"SANTA CRISTINA"**  
**SIGLO XIX. ANTONIO CABRAL BEJARANO.**

SEVILLA

Octubre 2005

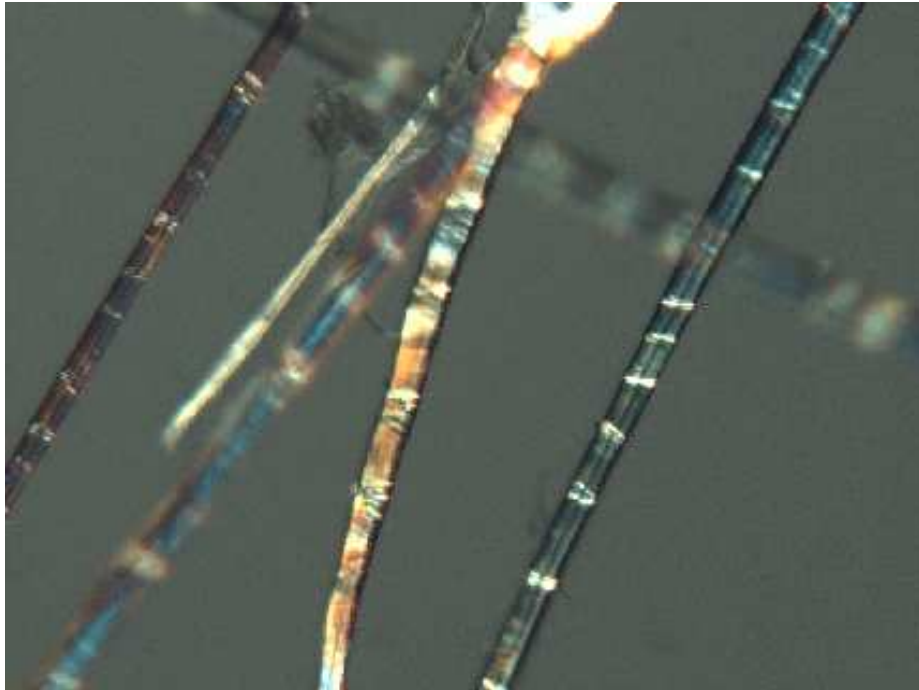
**Fig.1.** Fotomicrografía de la apariencia longitudinal de algunas fibras al microscopio óptico con luz transmitida (200X).
