El presente informe de diagnóstico comprende la elaboración del estado de conservación y la propuesta de tratamiento de la pintura sobre lienzo "La pesca milagrosa".

Esta obra pertenece a la Capilla del Palacio de SanTelmo, y se ubica en el muro de la Epístola del presbiterio.

Constituye la segunda obra del grupo denominado "Lote P-F", siendo su identificación: P71 (F-05/06).

1.1. TÍTULO U OBJETO. La pesca milagrosa

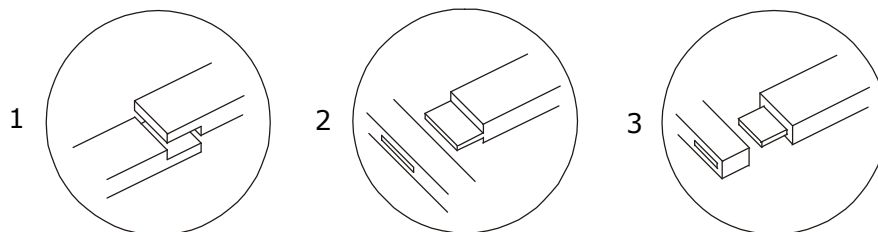
Figura 3,4

Ensamblas Bastidor Original

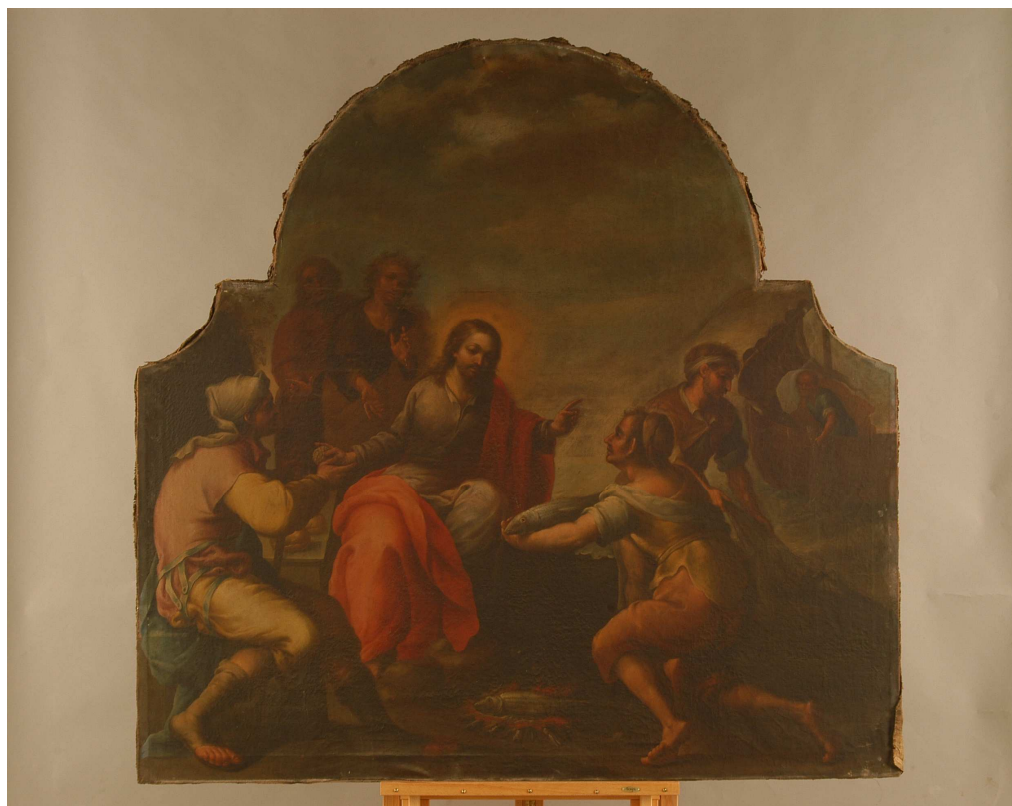
Figura 3,14

Estado inicial de la pintura.

La actuación a seguir se debe concretar en función de lo que demanda el nivel de conservación. Al considerarse éste algo deficiente, se propone llevar a cabo un tratamiento completo de restauración.
