MEMORIA FINAL DE INTERVENCIÓN
"SAN JOSÉ". ANTONIO CABRAL BEJARANO

CAPILLA DEL PALACIO DE SAN TELMO

SEVILLA

Febrero 2008

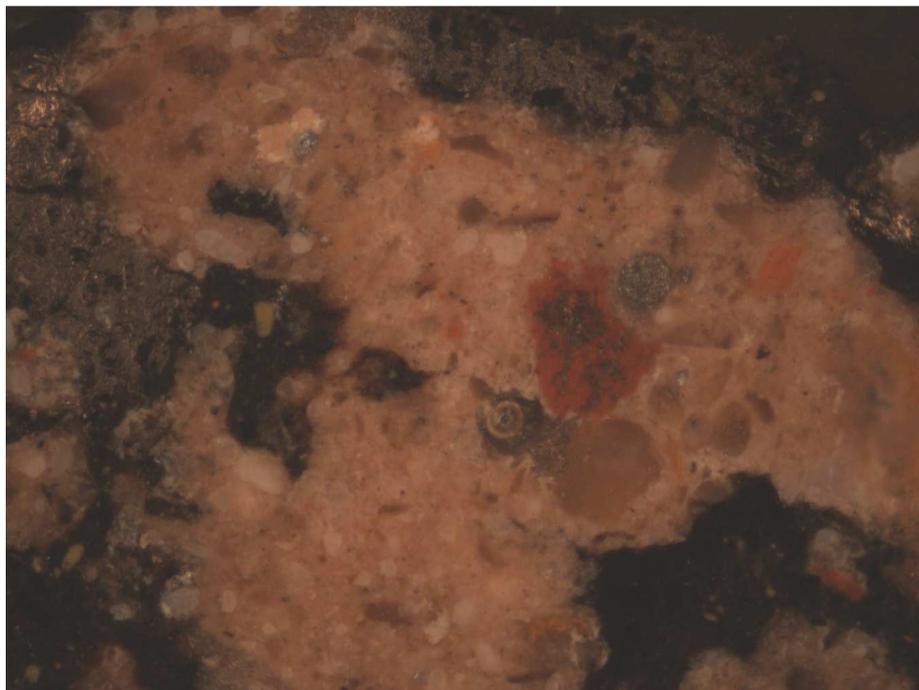
Figura III.4. Microfotografía obtenida al microscopio óptico con luz reflejada.

Muestra: P64Q1

- 1) Capa preparatoria de color anaranjado, con granos negros, blancos y marrones. El espesor máximo medido es de 900 μm y está constituida por blanco de plomo, negro de hueso, tierras, hematite y granos de cuarzo.
- 2) Capa de grisácea con un espesor entre 10 y 15 μm . Está compuesta por blanco de plomo, granos de negro de hueso y en menor cantidad tierras rojas y calcita.

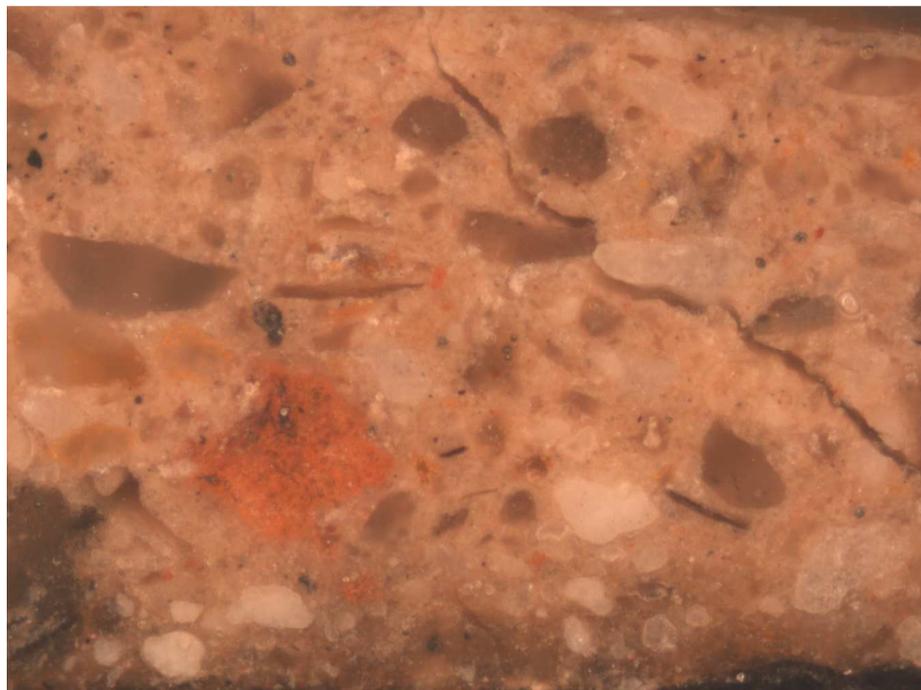
Figura III. 5. Microfotografía obtenida al microscopio óptico con luz reflejada.

Muestra: P64Q2
Aumentos: 200X

- 1) Capa preparatoria de color anaranjado, con granos negros, blancos, naranjas y marrones. Tiene un espesor superior a 350 μm y está constituida por blanco de plomo, tierras, hematite, granos de cuarzo y granos de calcita.
- 2) Capa muy fina de aspecto similar al de la preparación. Su espesor oscila entre 40 y 50 μm y está compuesta por blanco de plomo con granos de negro de huesos y tierras.

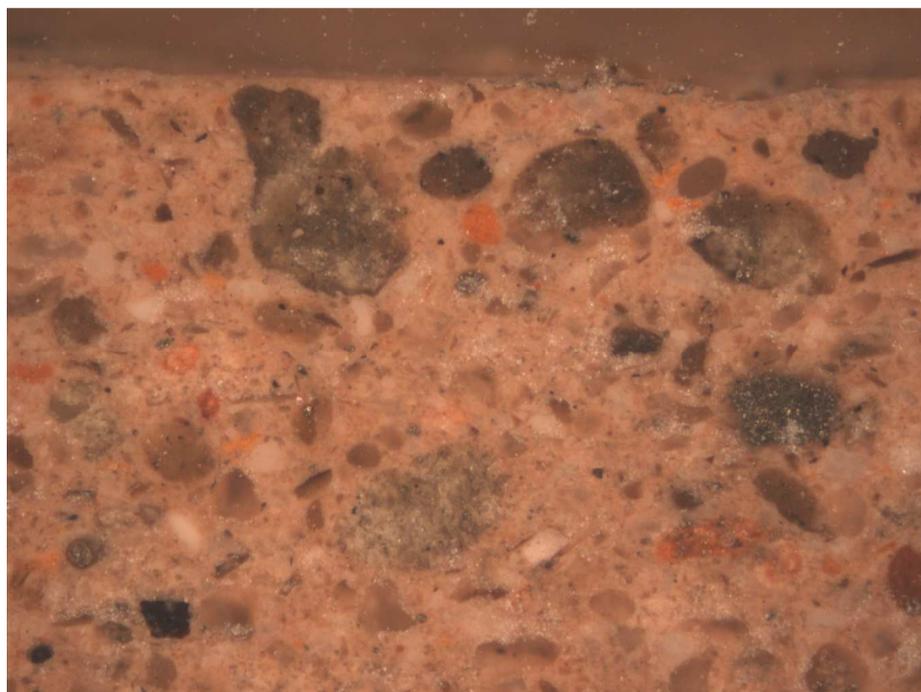
Figura III. 7. Microfotografía obtenida al microscopio óptico con luz reflejada.

Muestra: P64Q3
Aumentos: 100X

- 1) Capa preparatoria de color anaranjado, con granos negros, blancos y marrones. Tiene un espesor superior a 1,7 mm y está constituida por blanco de plomo, tierras, hematite y granos de cuarzo.
- 2) Capa de color blanquecina con granos blancos y alguno negro. Su espesor está comprendido entre 10 y 15 μm . Está compuesta por blanco de plomo con granos de calcita, granos de negro de hueso y tierras.
