INFORME DIAGNÓSTICO Y PROPUESTA DE
INTERVENCIÓN

"SAN JOSÉ". ANTONIO CABRAL BEJARANO

CAPILLA DEL PALACIO DE SAN TELMO

*SEVILLA
Mayo 2007*

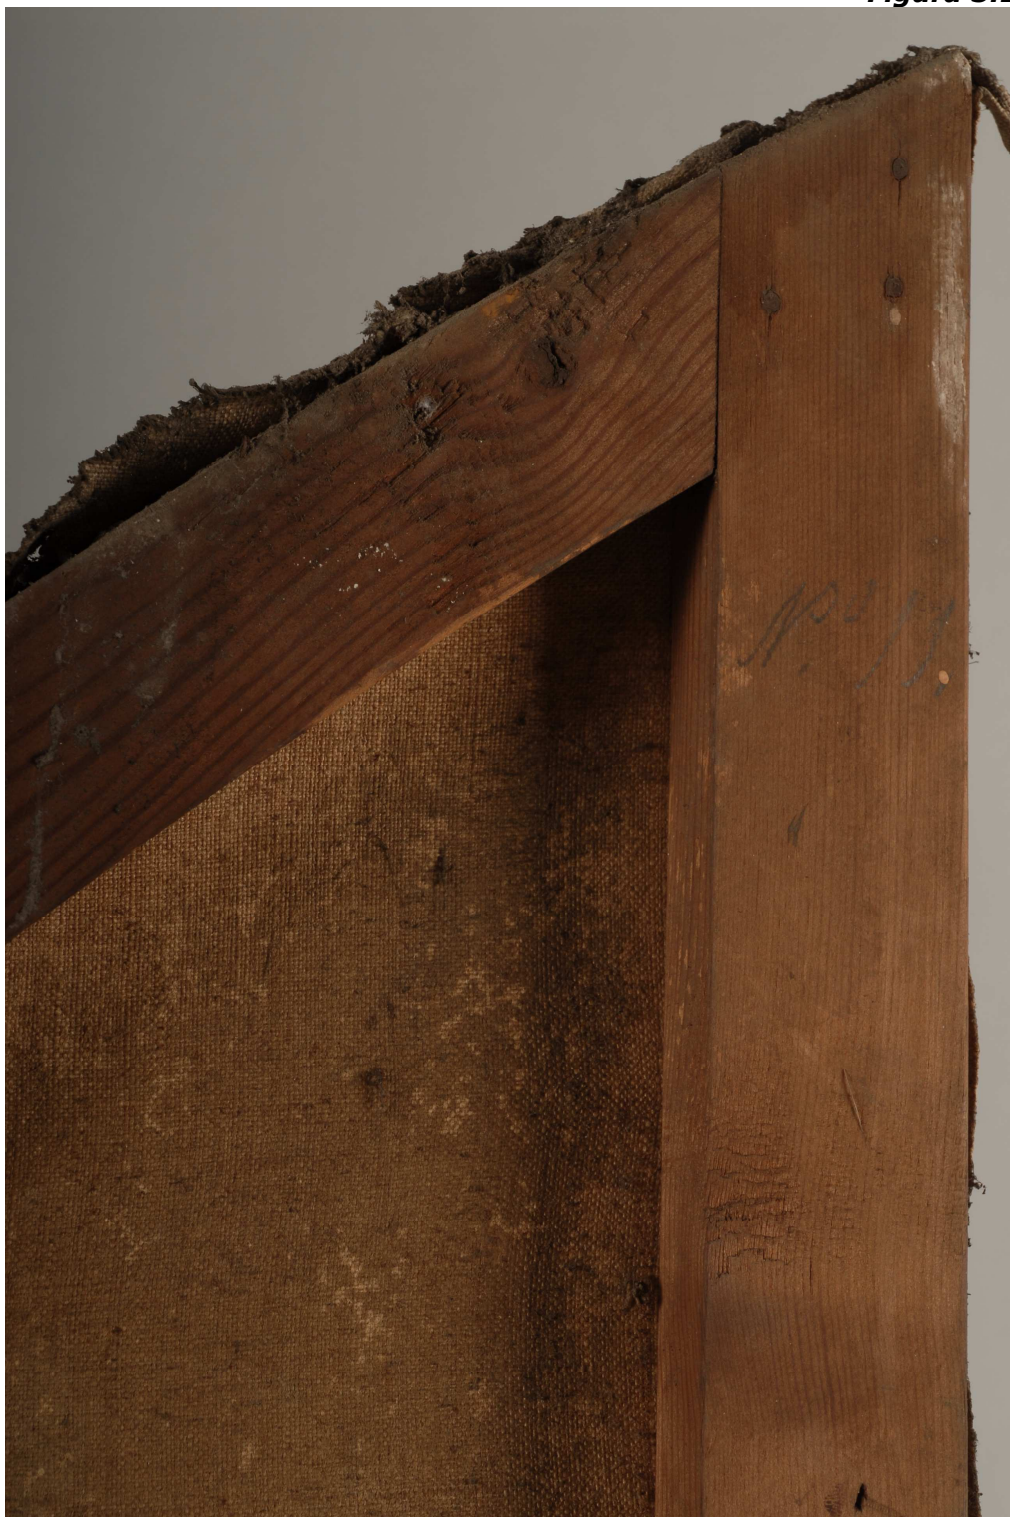
Figura 3.3

Los extremos del margen curvo y los del inferior son muy irregulares, apareciendo deshilachados y en el caso del primero incluso ondulados y despegados del bastidor (Figura 3.3). Esto se debe a que la adaptación de la tela al contorno curvo hace que el corte se haya realizado aquí de forma oblicua al sentido del ligamento, lo que origina cierta expansión en el tejido.

Como **lesiones** mencionables sólo se visualizan varios orificios en el listón curvo y dos pequeñas **fisuras** poco significativas en el tramo inferior del mismo. Éstas parecen haber tenido su formación en origen. Así mismo son visibles las marcas dejadas por las puntillas que lo fijaban al marco (Figura 3.3).

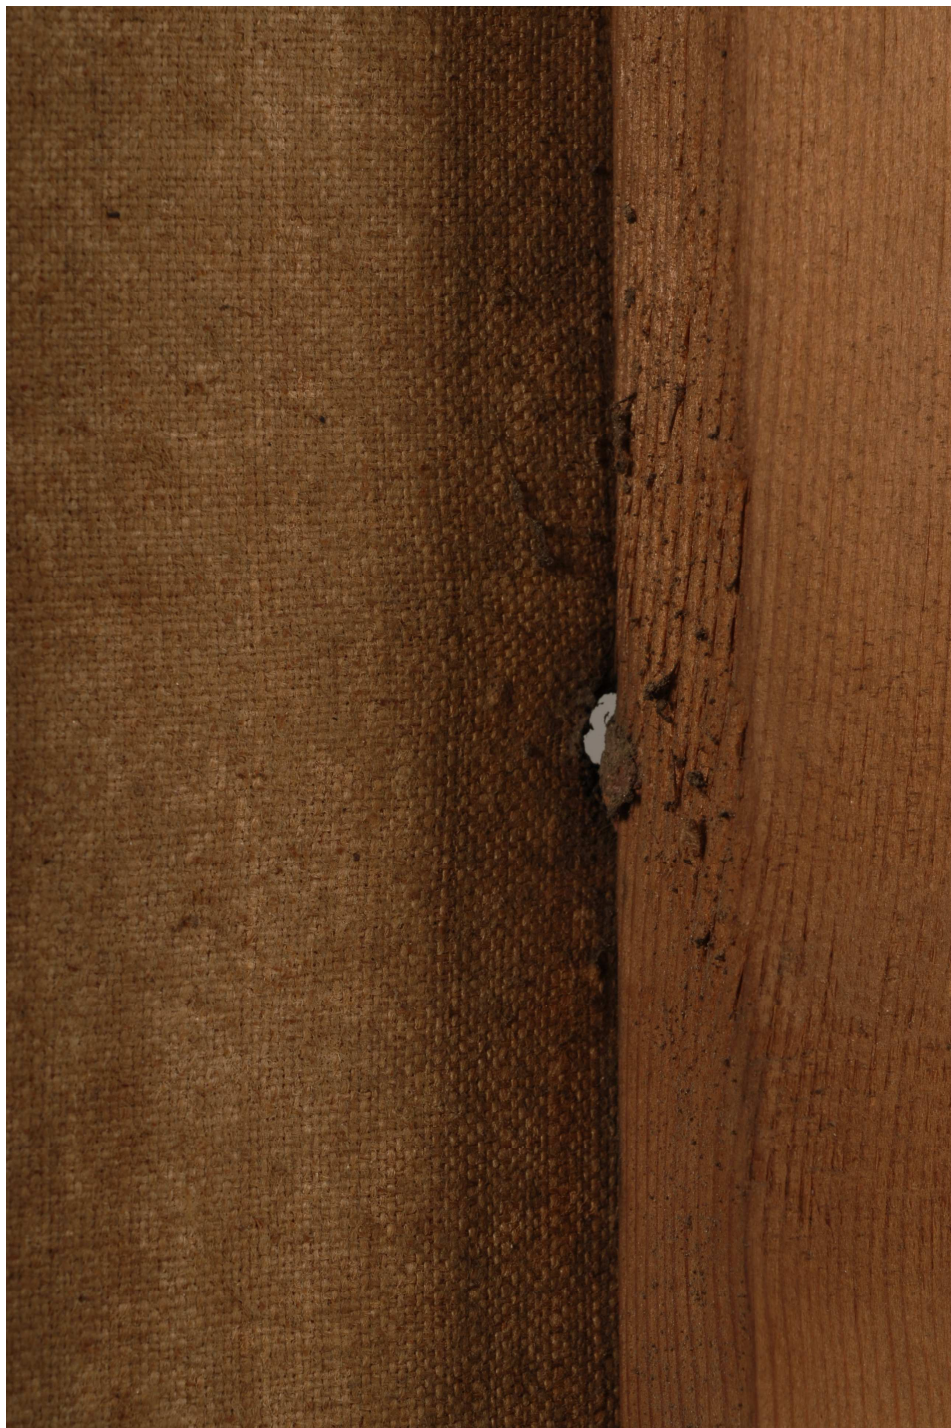
Figura 3.12

En la mitad superior y por el reverso hay unos trazos o garabatos oscuros, que podrían estar hechos con la misma materia que la mancha oscura del bastidor, aunque aquí su aspecto no parece oleoso (Figura 3.12).
