**PROYECTO DE ESTUDIO, INVESTIGACIÓN Y
PROPUESTA DE INTERVENCIÓN DEL RETABLO
MAYOR DE LA IGLESIA DE SANTA MARÍA
DE LA ASUNCIÓN. ESTEPA. SEVILLA**

TOMO II :

**ANÁLISIS MATERIAL Y TÉCNICO DE LA OBRA
ESTADO DE CONSERVACIÓN
PROPUESTA DE INTERVENCIÓN**

Abril, 2001.

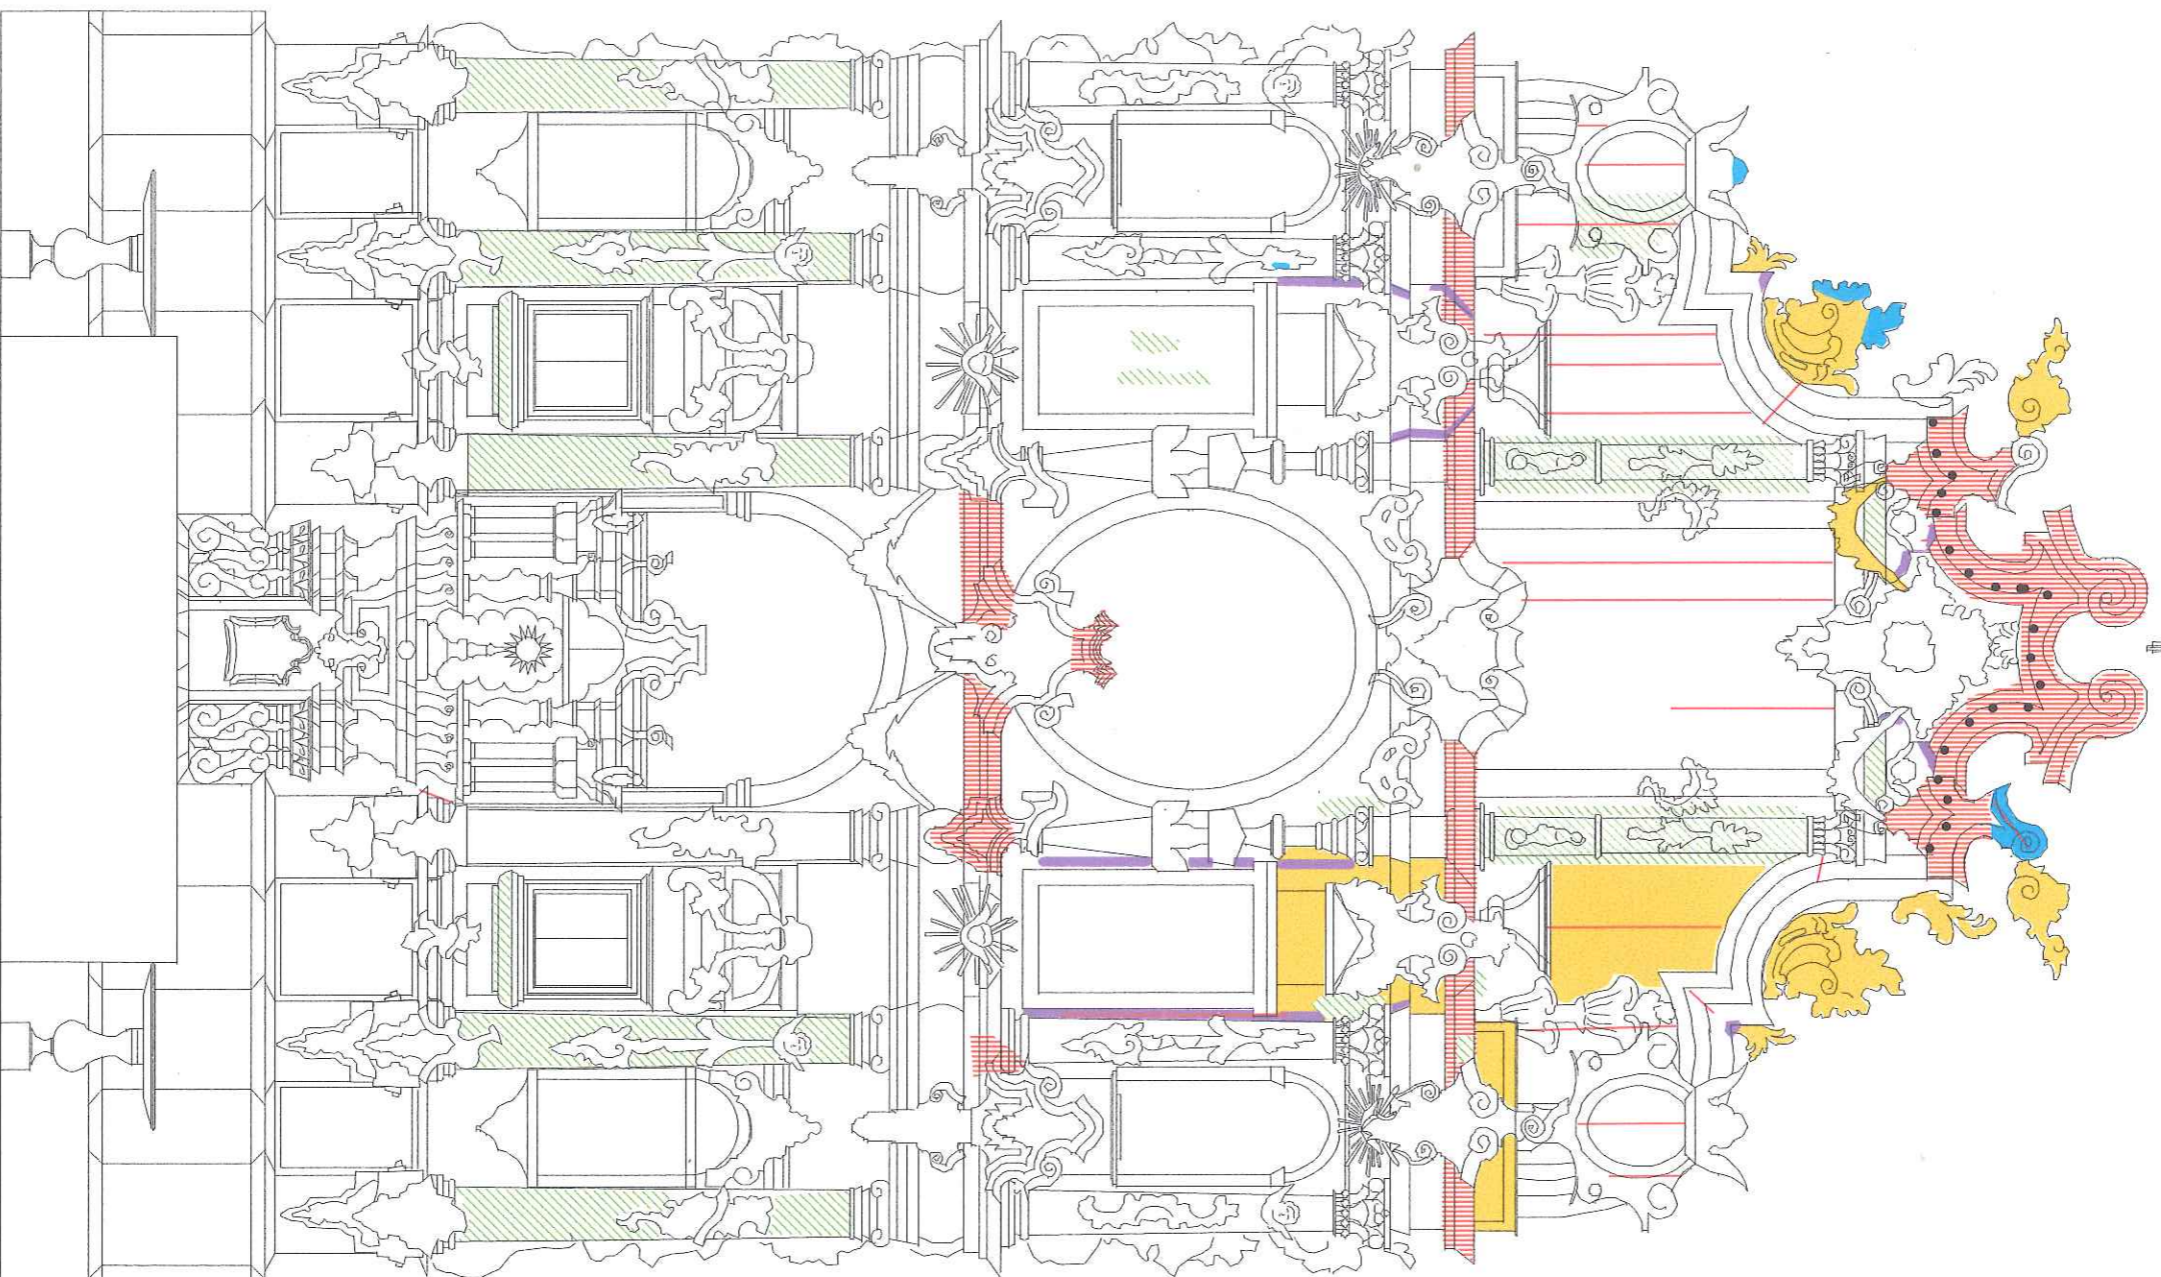
SOPORTE LÍGNEO: ESTADO DE CONSERVACIÓN.

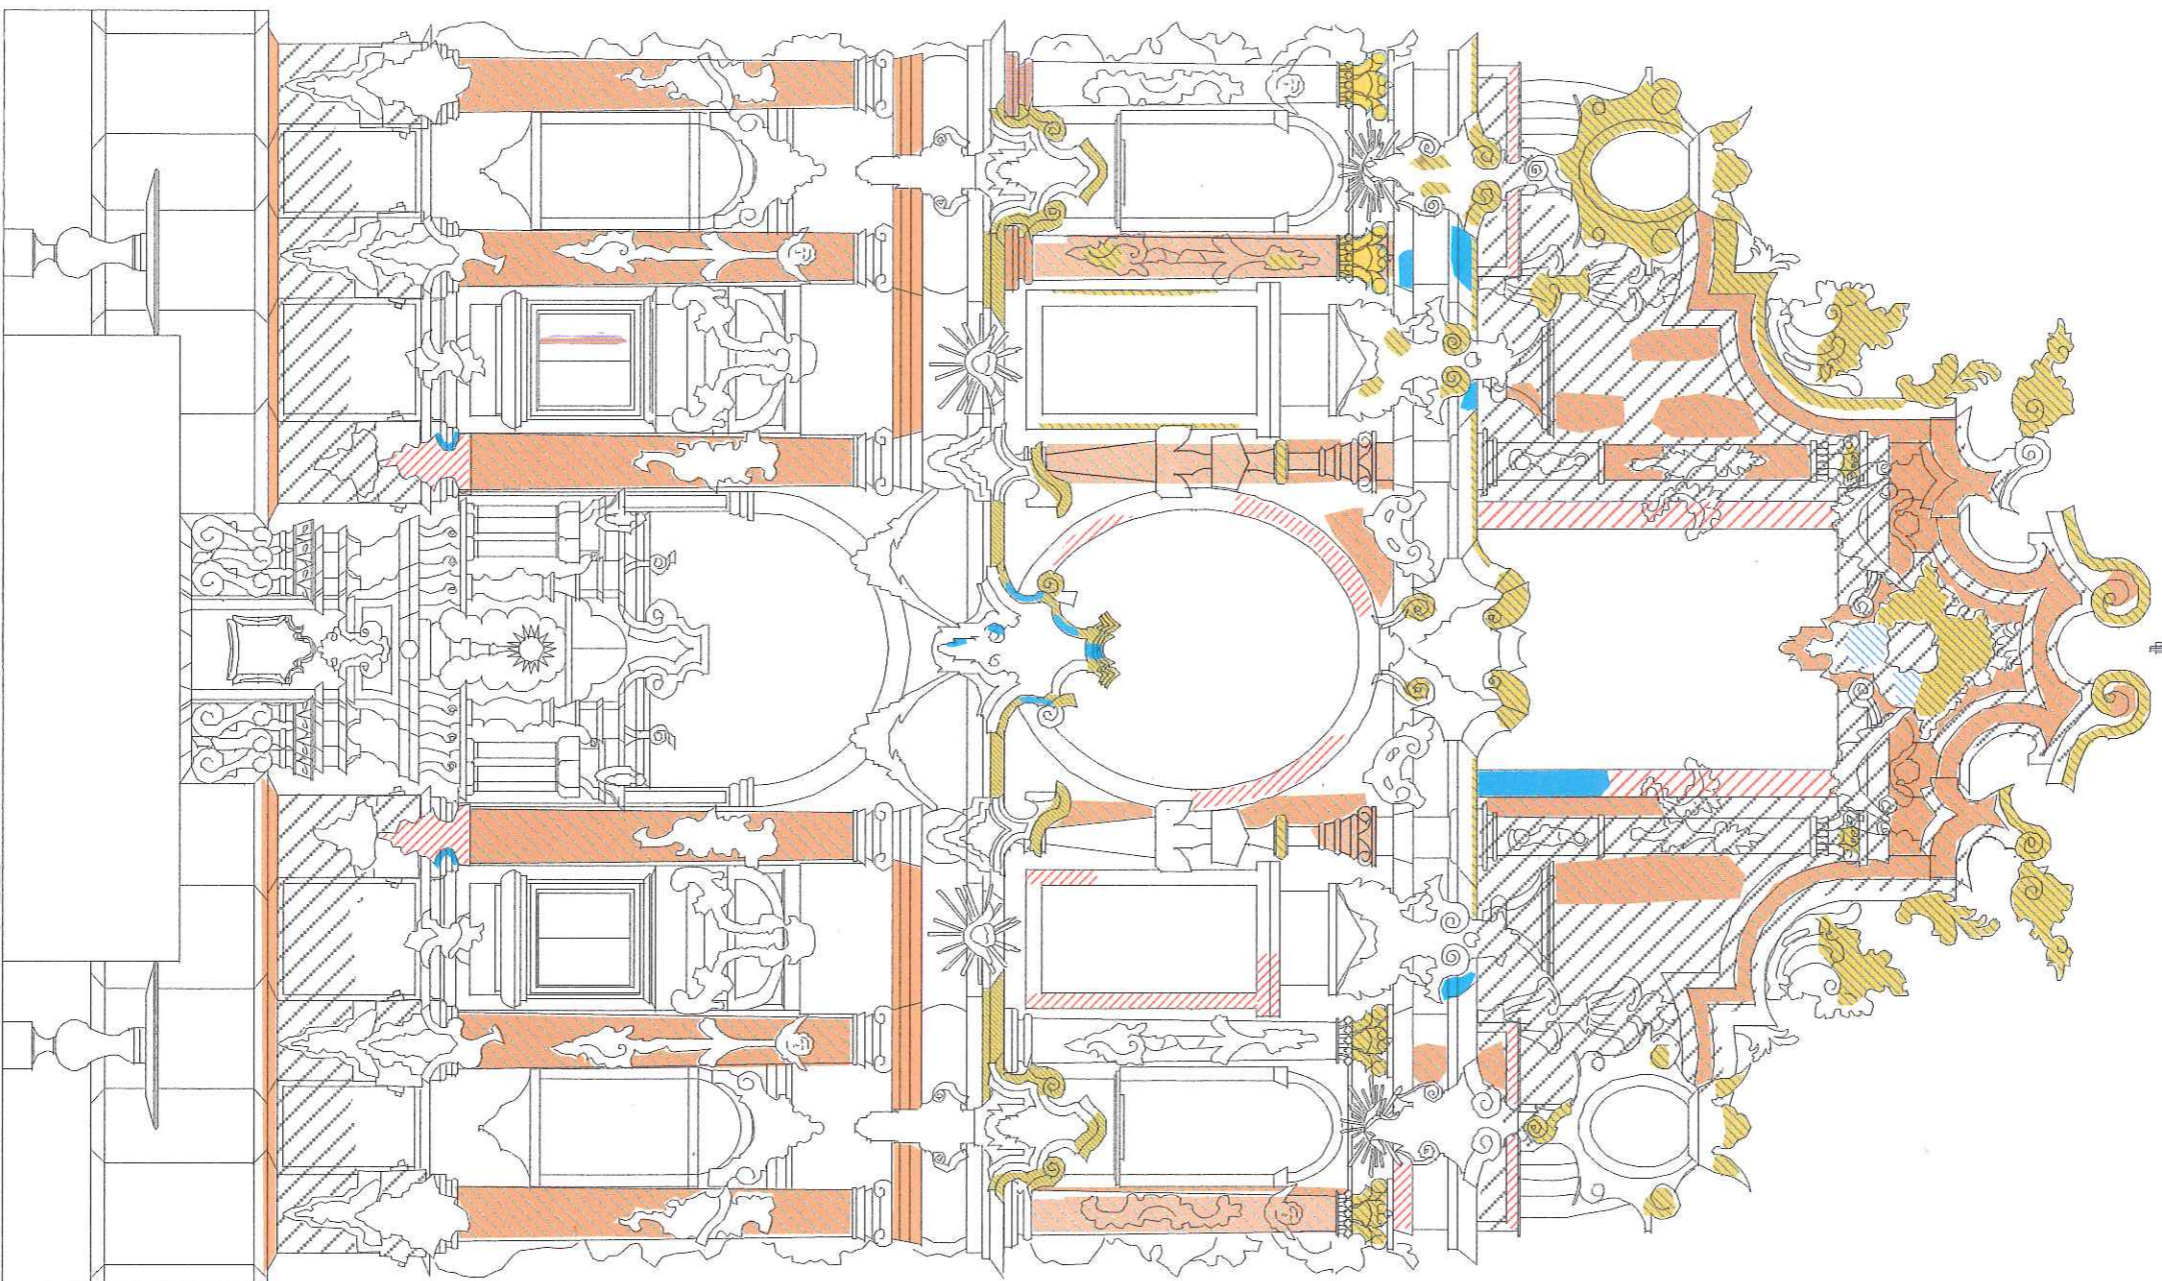
PREPARACIÓN, DORADO Y CAPA DE COLOR: ESTADO DE CONSERVACIÓN.

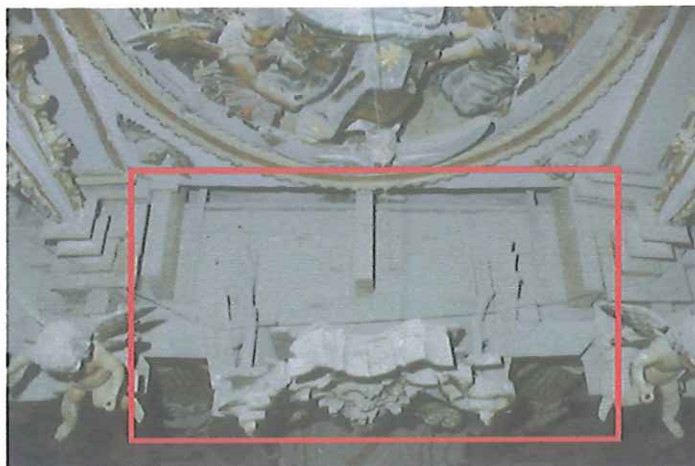
Entablamento 1º cuerpo. Vista superior calle central.

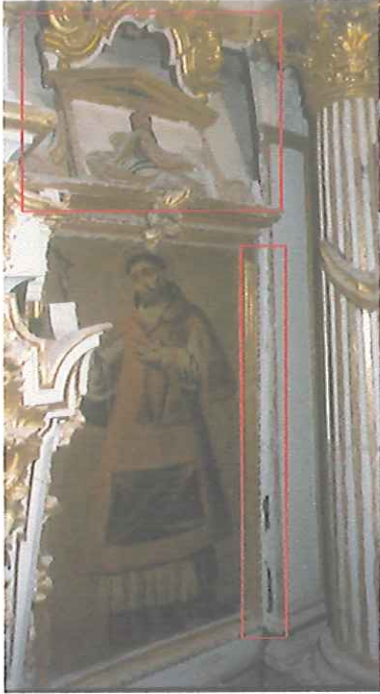
2º cuerpo. Desplazamiento de piezas. Material de relleno en separaciones del soporte.

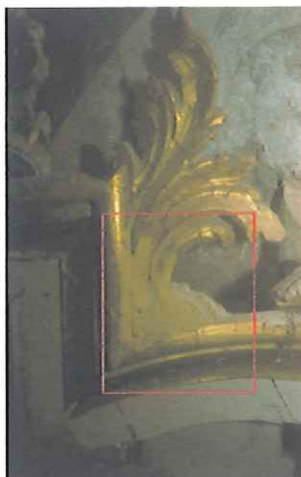
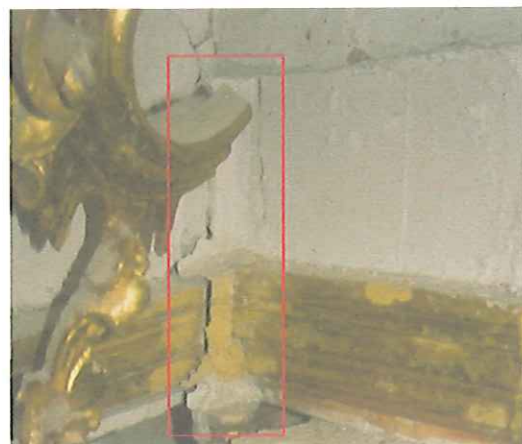
Intervenciones identificables. Material de relleno aplicado para la consolidación y fijación de piezas.

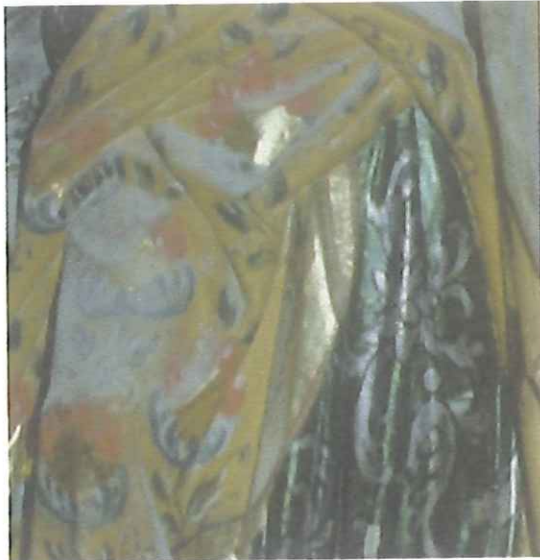
1º cuerpo. "Escultura de San Pedro".
Detalle repolicromía ropajes.

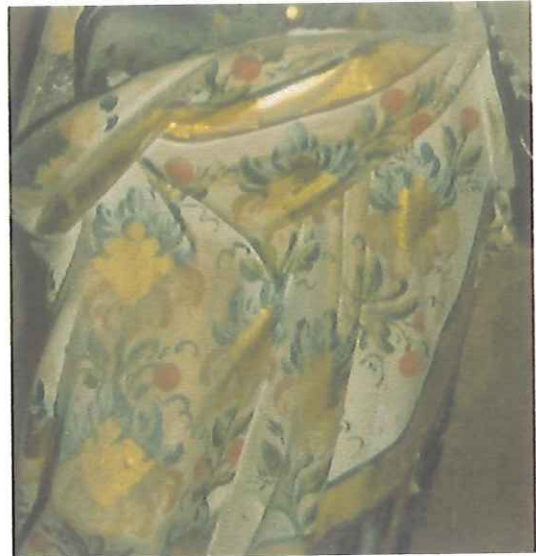
2º cuerpo. "Escultura de Santiago".
Detalle repolicromía ropajes.

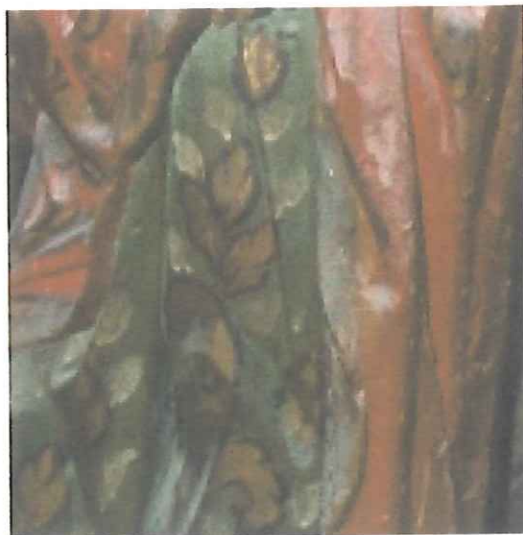
Ático. "Escultura de San Juan".
Detalle repolicromía ropajes.

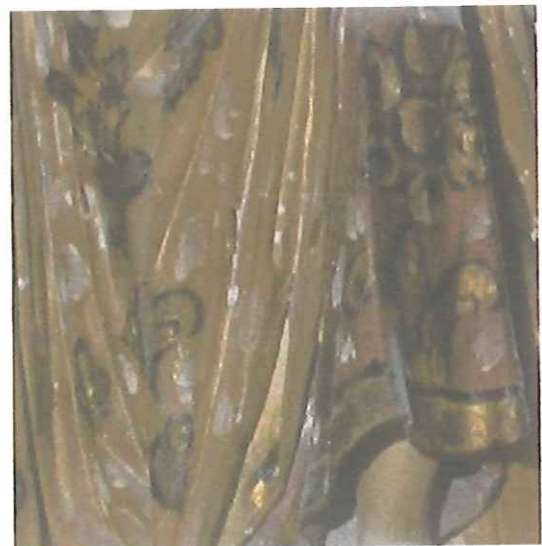
Ático 4ª calle. "Apóstol".
Detalle repolicromía ropajes.

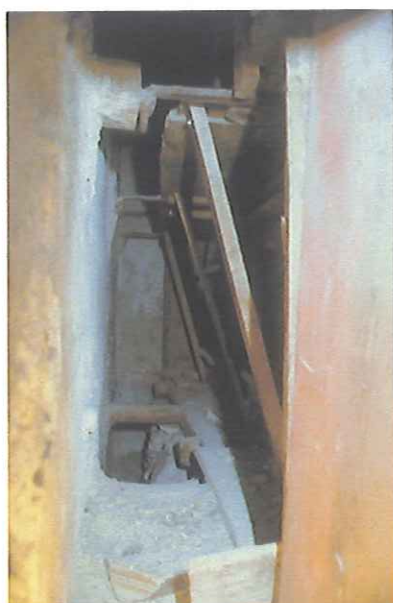
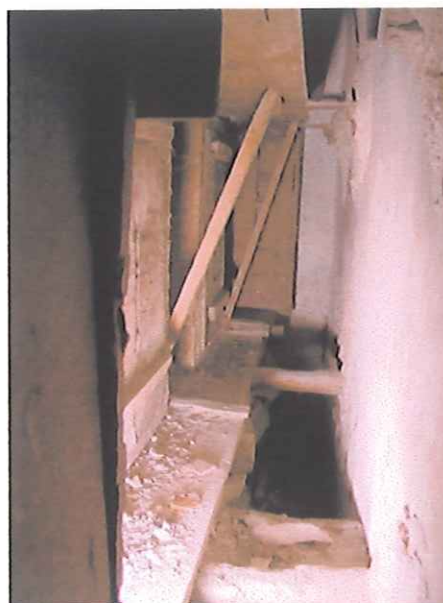
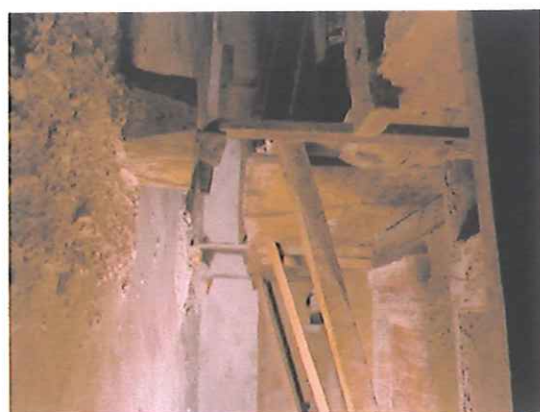
La pieza metálica se sitúa en la línea de carga (definida como L1) y con un orden que parece coincidir con el ritmo de los ejes columnarios. Existen tres anclajes de este tipo a cada lado del eje de simetría.

Además de la bandeja de apoyo o superficie de carga, existen elementos de arriostramiento (de madera y de sección rectangular) que tratan de garantizar la rigidez del conjunto.

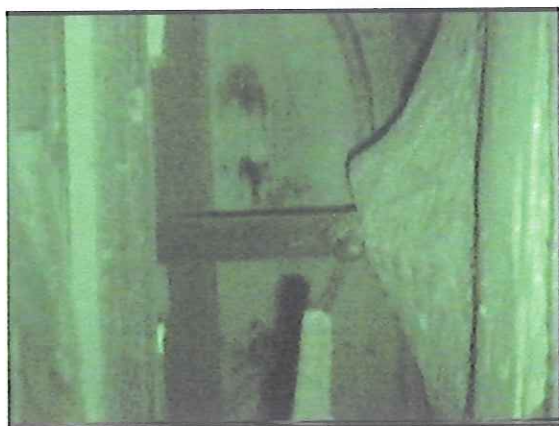
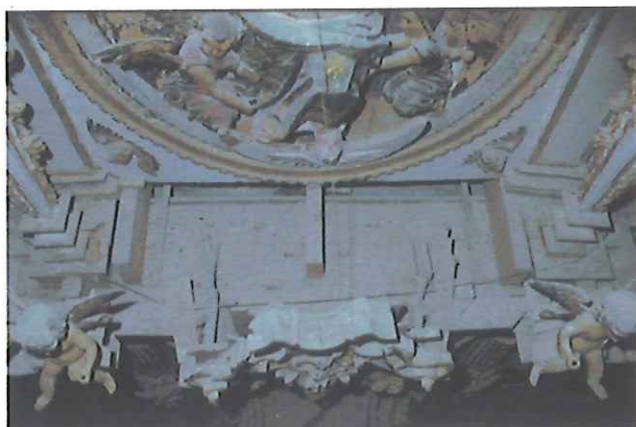
En este caso, volvemos a encontrar los mismos anclajes metálicos que en el banco pero con una disposición muy diferente: no están situados siguiendo el ritmo de los ejes columnarios (ver gráfico-esquema de estructura de anclaje)

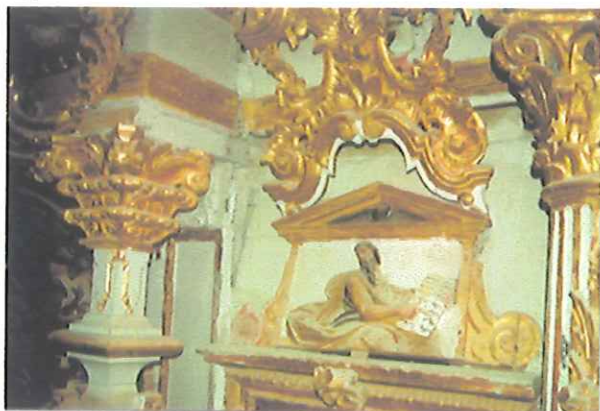
En esta línea es donde coexisten los dos tipos de anclaje utilizados en este retablo: además de los metálicos ya descritos, se utilizan rollizos directamente unidos al retablo (clavados generalmente y en algunos casos ensamblados) y que van directamente al muro (empotramiento con mortero de yeso).

Además nos apoyamos en la existencia de dos tablones (de sección rectangular) como elementos de anclaje encima de los estípites.

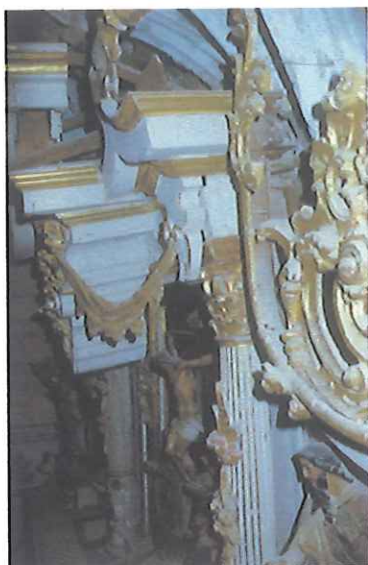
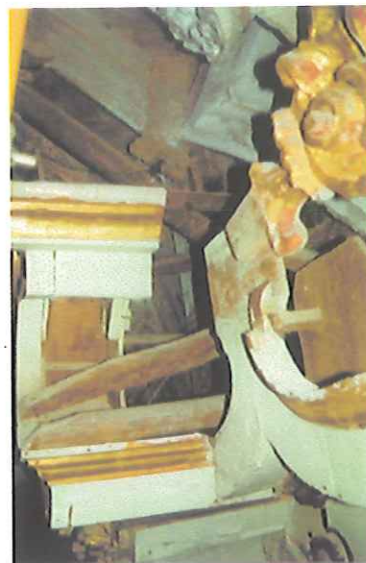
Este conjunto, que incluye también al remate, es la zona dentro de un retablo que suele presentar mayores problemas de estabilidad (por su carácter de elemento sobresaliente).

En un primer acercamiento, el remate presenta una estructura aparentemente caótica, sin embargo, encontramos cierto orden si observamos la existencia de tres planos de anclaje y algunos elementos de arriostamiento (ver esquema-sección ático).

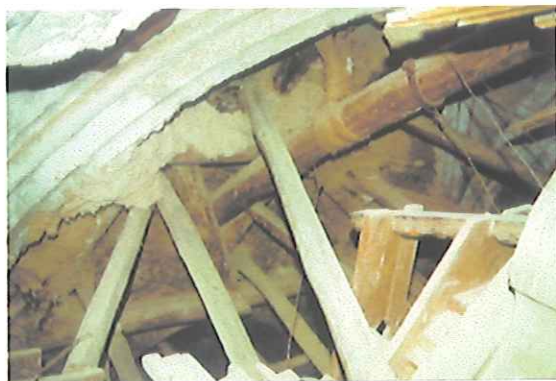
Esta estructura está formada por rollizos directamente empotrados con mortero de yeso cuya función no es impedir el vuelco sino que soportan cargas en punta

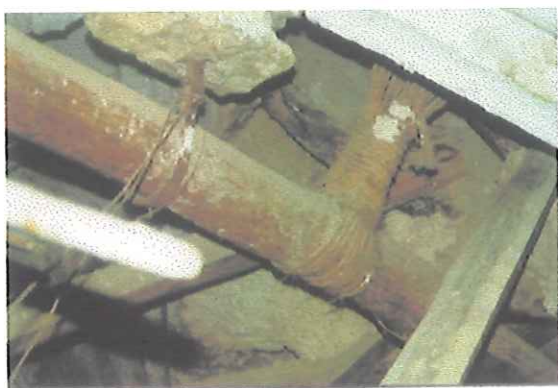
Por otra parte, como elemento fundamental el Espíritu Santo presenta un sistema portante centrado en una única pieza central que queda adosada al techo de la Iglesia en varios puntos. Los anclajes empleados resultan interesantes por la diversidad: en la base, simple empotramiento con mortero de yeso; en la zona central, un agarre con cuerdas (anclaje de gran belleza); en la parte final, elemento metálico (horquilla) que va directamente a la fábrica de piedra, además del simple apoyo en la clave de la cúpula.

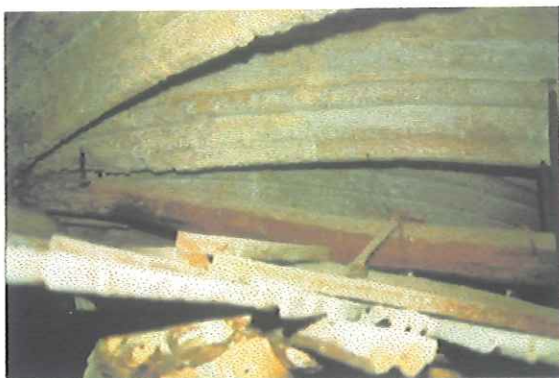
El Espíritu Santo se ata a este rollizo central también a través de elementos metálicos.

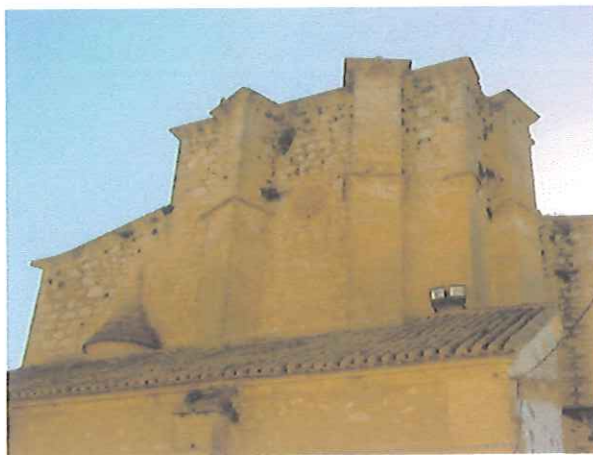
La zona de anclaje de todos estos rollizos en el muro trasero (donde existe gran cantidad de material de agarre) coincide con la existencia de un hueco. Desde el exterior podemos ver como este hueco, en forma de óculo, ha quedado cegado. Suponemos que esto es consecuencia de la intervención del S. XVIII momento en el que se añade esta parte del retablo.

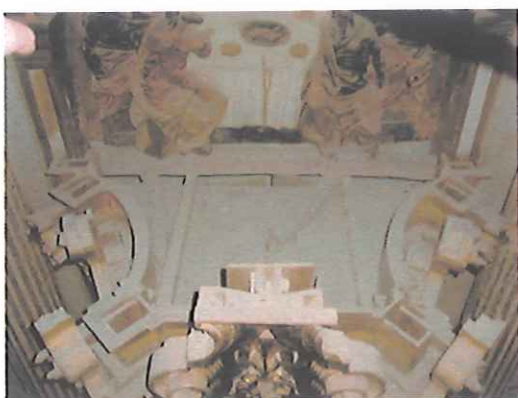
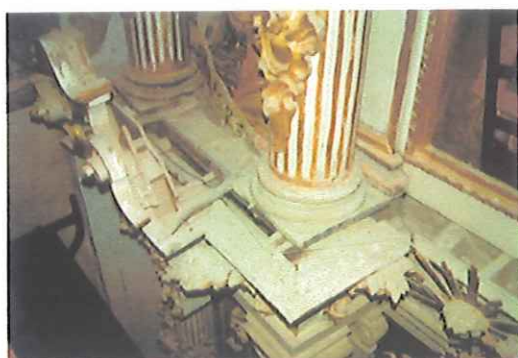
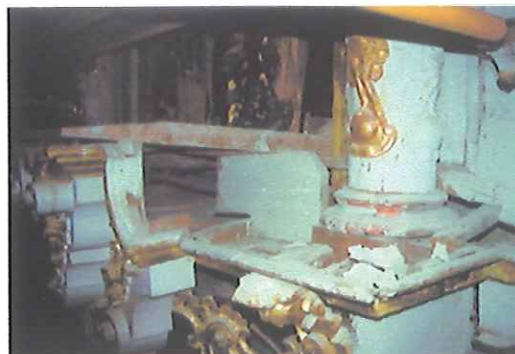
De forma generalizada, todos los añadidos del S.XVIII siguen un sistema de anclaje basado en dos rollizos girados con respecto a la perpendicular al muro de anclaje. En la mayoría de los casos estos rollizos se anclan directamente al propio retablo salvo en el manifestador, donde se realiza el empotramiento con mortero directamente al muro.

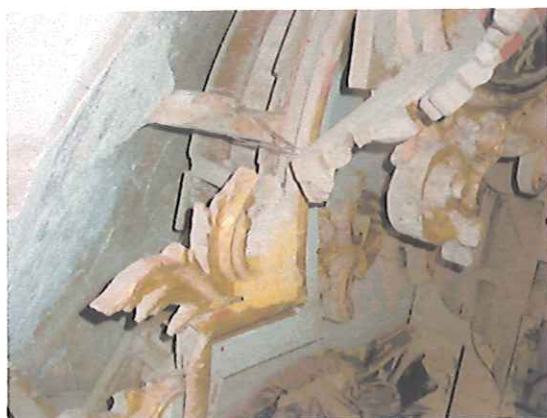
La cornisa del ático está anclada al techo de la Iglesia mediante ramas empotradas con mortero. La mayoría de estos anclajes están sueltos en la actualidad.
