Informe de ejecución

Cruz procesional de Jesús Nazareno de la Hermandad de Nuestro Padre Jesús Nazareno de Utrera (Sevilla)

Anónimo. Anterior a 1702

Mayo de 2022

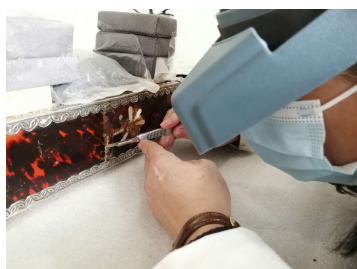
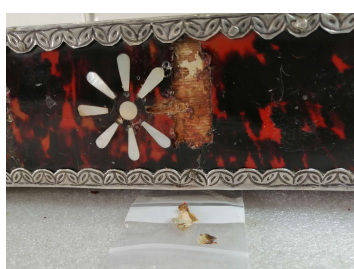
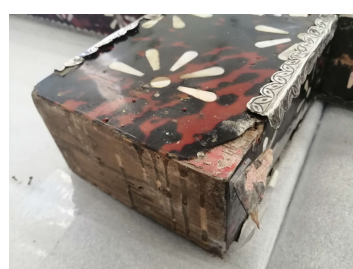
Muestra P1. Fuente: IAPH/Víctor Menguiano Muestra P2. Fuente: IAPH/Víctor Menguiano Muestra P3. Fuente: IAPH/Víctor Menguiano

Tras el análisis morfológico de las fibras en dos de las muestras, la P1 y la P2, se ha podido comprobar que la pasta de papel está compuesta por fibras de lino (*Linum usitatissimum*) y fibras madereras de conífera. En la muestra P3 la pasta de papel está compuesta sólo por fibras de lino. (Anexo II)

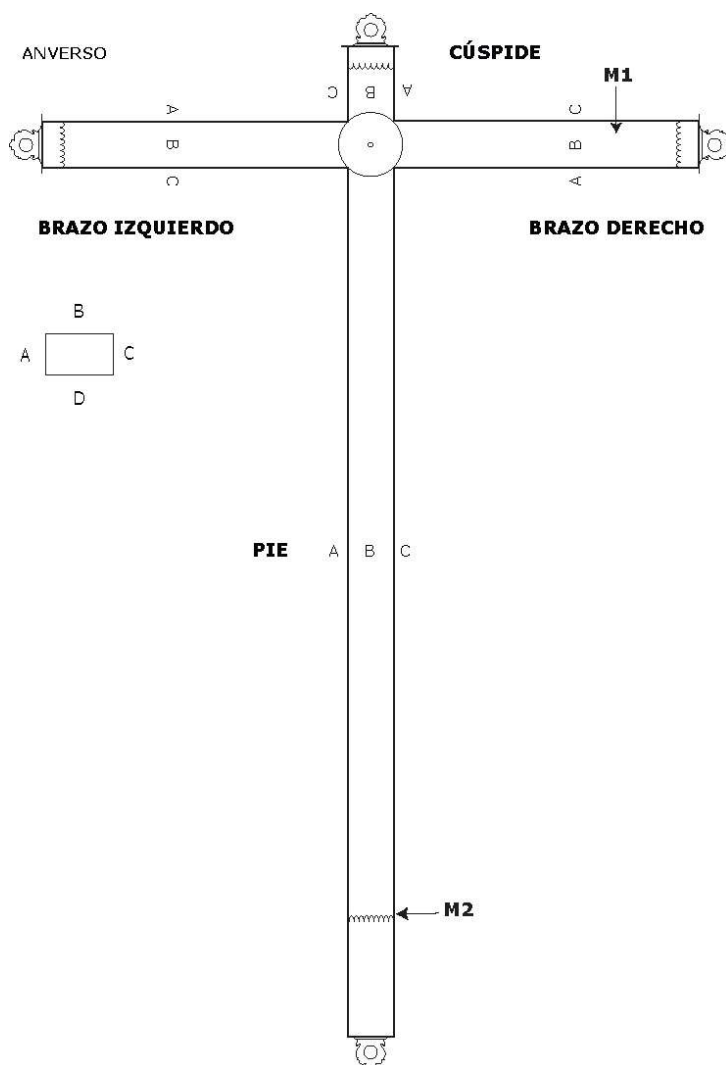
M1: restos de adhesivo con carga en el centro de una flor del brazo derecho en la cara B:

M2: papel con adhesivo y restos de madera en la cara C del anverso del pie de la cruz.

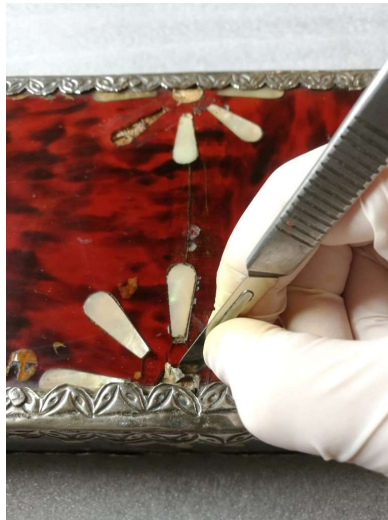
El análisis de la muestra extraída debajo de una pieza de nácar, de color blanco roto y con textura compacta en la que también son visibles cargas minerales de colores azul, amarillo y rojo, ha evidenciado que el adhesivo empleado es cola de pescado. Se tomó en el centro de una flor del brazo derecho en la cara B: M1

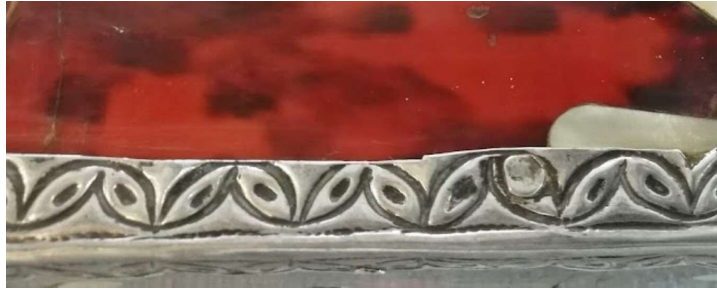
-Algunas cantoneras están recortadas y, por lo tanto, carecen del perfil ondulado.

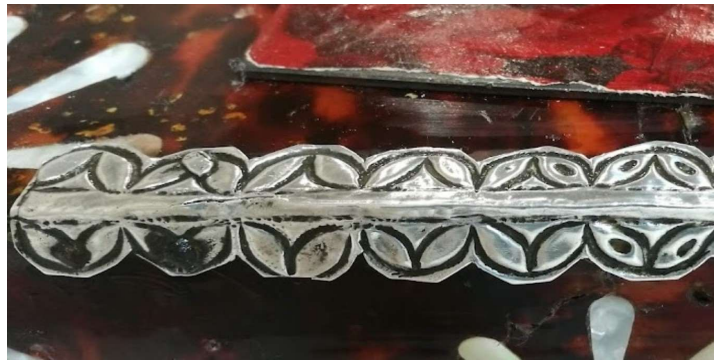
-Se observan diferencias en el interior de algunos motivos como si no se hubiera completado la decoración.

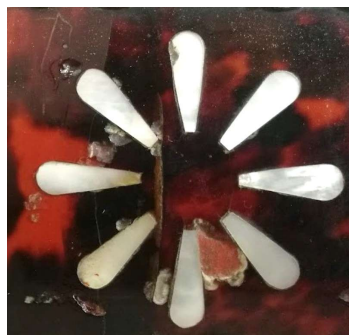
- Una de las flores de nácar no tiene centro

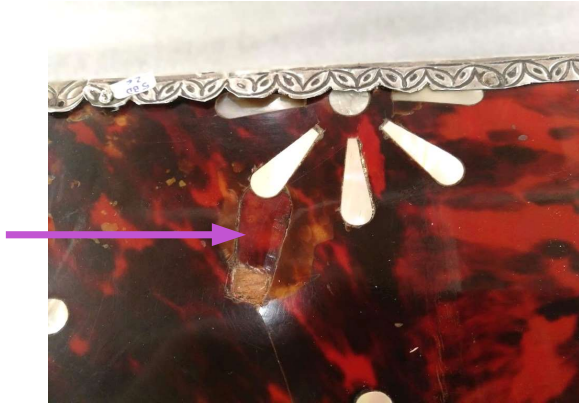
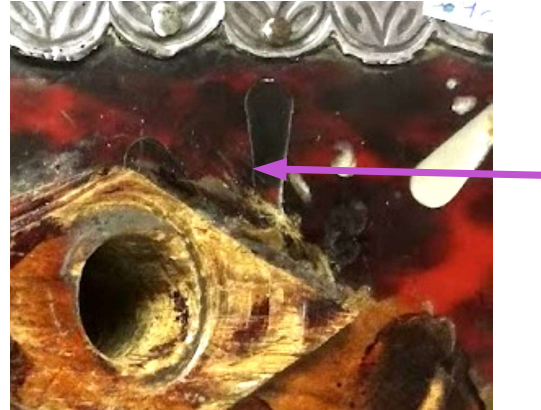
-Se aprecian posibles arrepentimientos con piezas de carey recortadas en forma de pétalo para cubrir zonas en las que se había recortado el motivo, posiblemente por error.

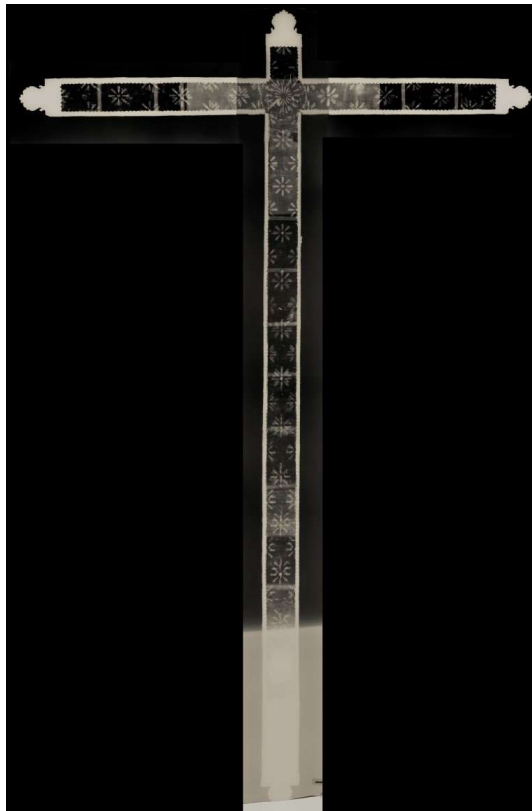
Figura V.1

Estudio radiográfico. Fuente: IAPH/Eugenio Fernández Ruíz

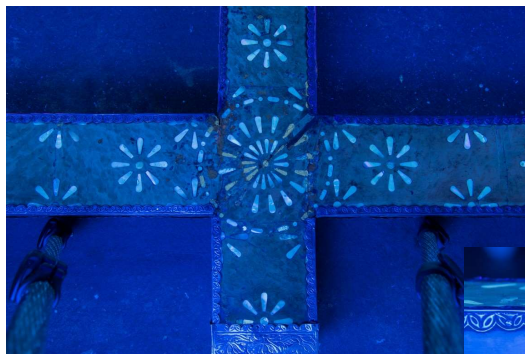
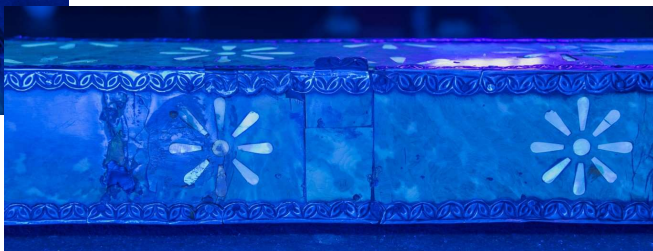
Figura V.2

Estudio mediante luz ultravioleta.

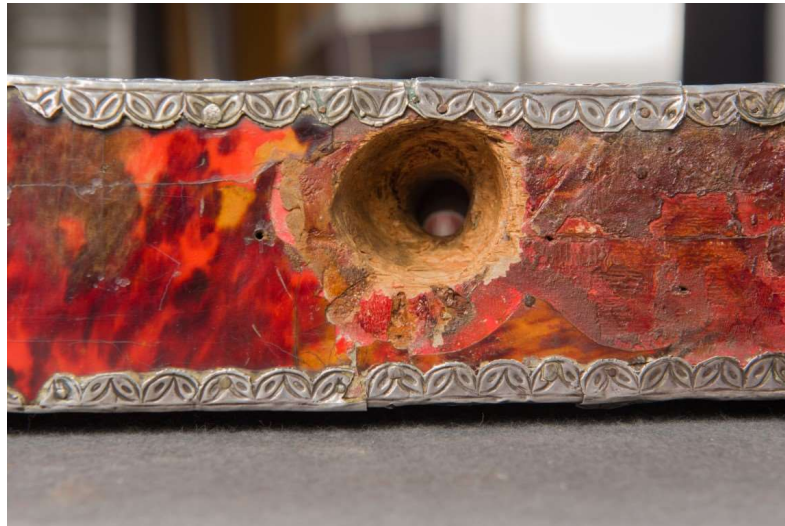
Figura V.4

Orificio para anclaje a la imagen. Fuente: IAPH/Eugenio Fernández Ruíz

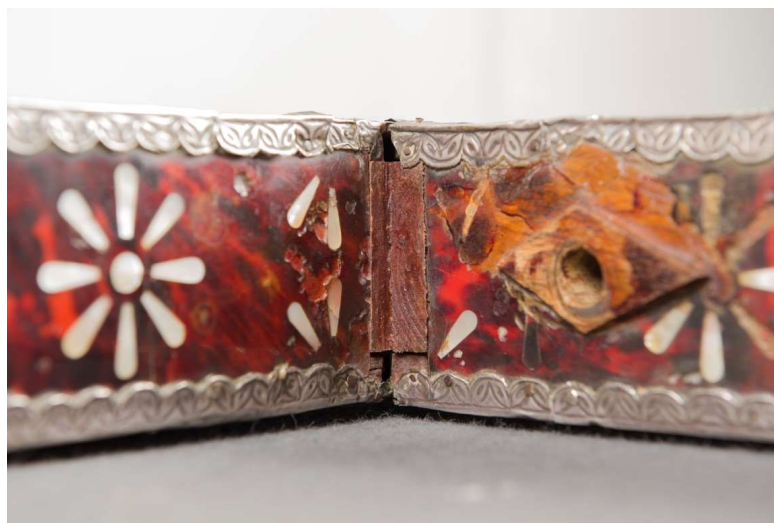
Figura V.5

Refuerzos con piezas de madera. Fuente: IAPH/Eugenio Fernández Ruíz

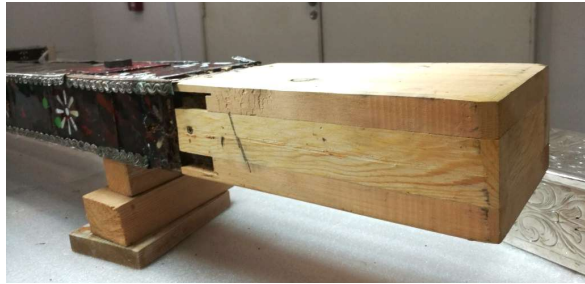
Figura V.7

Nueva pieza de madera para alargar la Cruz en el pie. Fuente: IAPH/Regla Sánchez Navarro

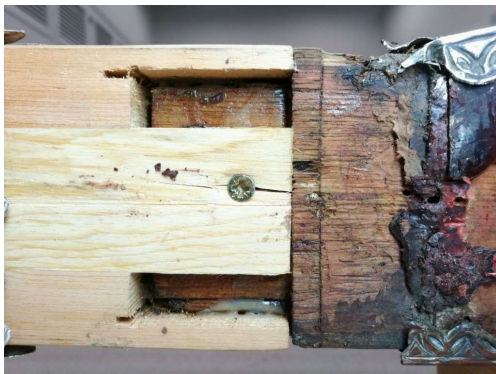
Figura V.8

Unión madera original y nuevo tramo

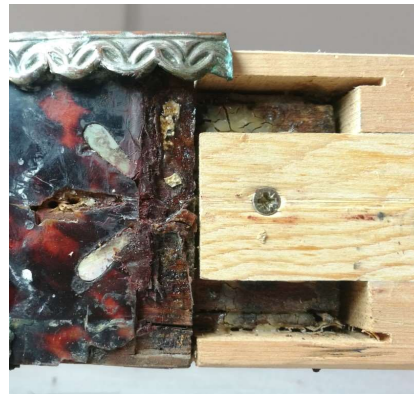
Figura V.9

Unión madera original y nuevo tramo

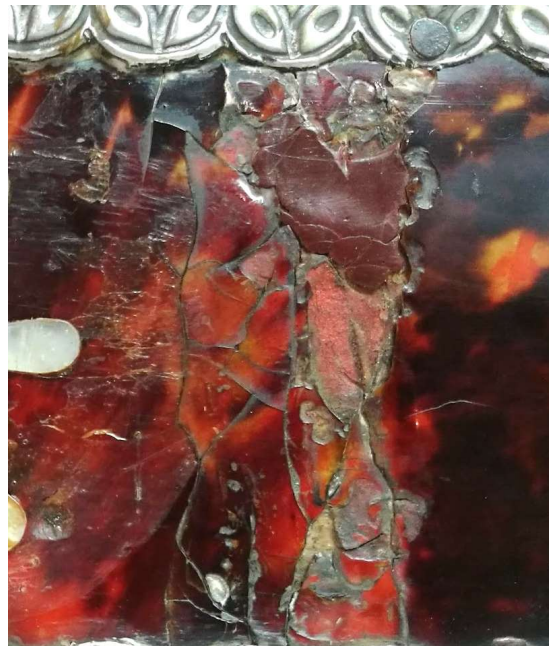
Figura V.16

Estado inicial .Fuente: IAPH/Regla Sánchez Navarro

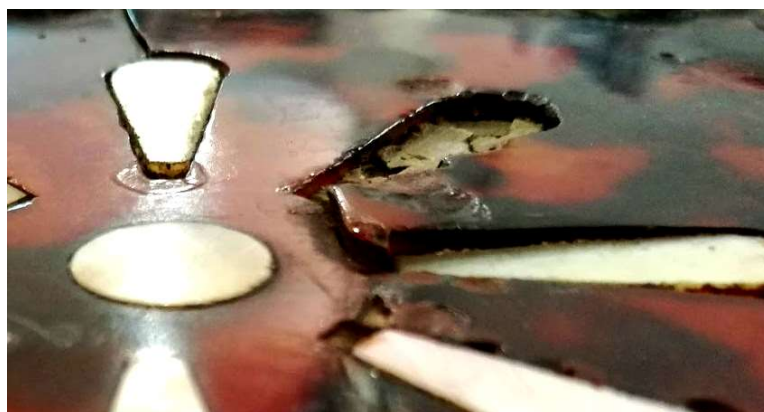
Figura V.19

Levantamiento en placa de carey. Fuente: IAPH/Regla Sánchez Navarro

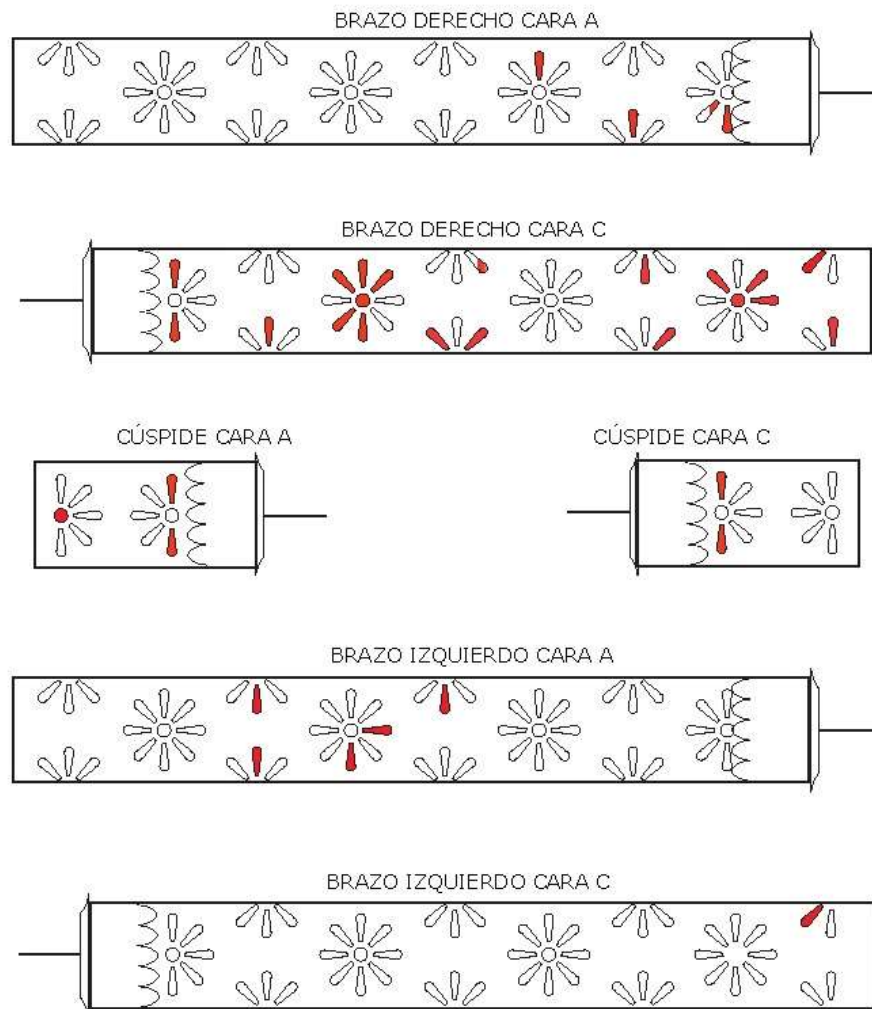
Figura V.27

En los motivos decorativos en forma de flor cuyos pétalos y centros están realizados con placa de **nácar** se observa un deterioro acusado en forma de abundantes pérdidas de material que, en algunos casos, ha sido sustituido por otros materiales como resinas, pasta de madera o ceras. En los que no ha sido así, se puede ver la madera del soporte con restos de la cola animal utilizada para fijarlos. El adhesivo está cristalizado y, al perder su función, muchas se han ido desprendiendo.

AUSENCIAS DE PÉTALOS Y CENTROS ANVERSO

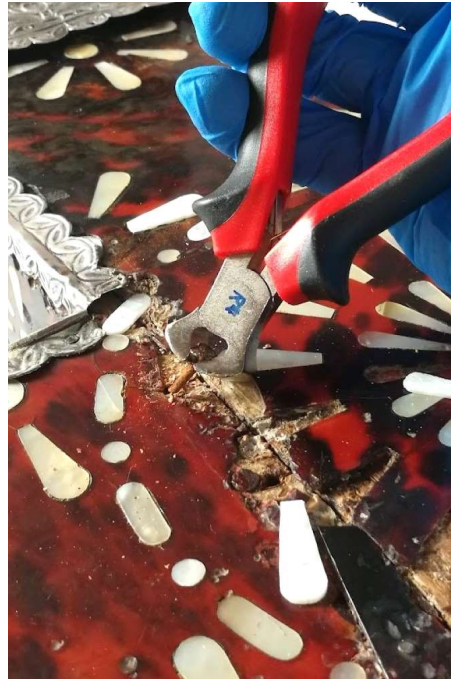
Figura VII.15

Existe una gran diversidad de tipos de clavos en la obra debido a sus constantes reposiciones por pérdidas. En algunos casos, los clavos de hierro están fuertemente sujetos a la madera a causa de la oxidación del metal lo que ha dificultado su extracción. El motivo es que el hierro se expande aumentando de tamaño y fijándose aún más al soporte por lo que, dado que su extracción podía redundar en un mayor deterioro del carey, se decidió no retirarlos. De hecho, hay zonas del carey que se han fisurado y fracturado como consecuencia de la introducción de este tipo de clavos.

Proceso de intervención/extracción de clavos. Fuente: IAPH/Regla Sánchez Navarro

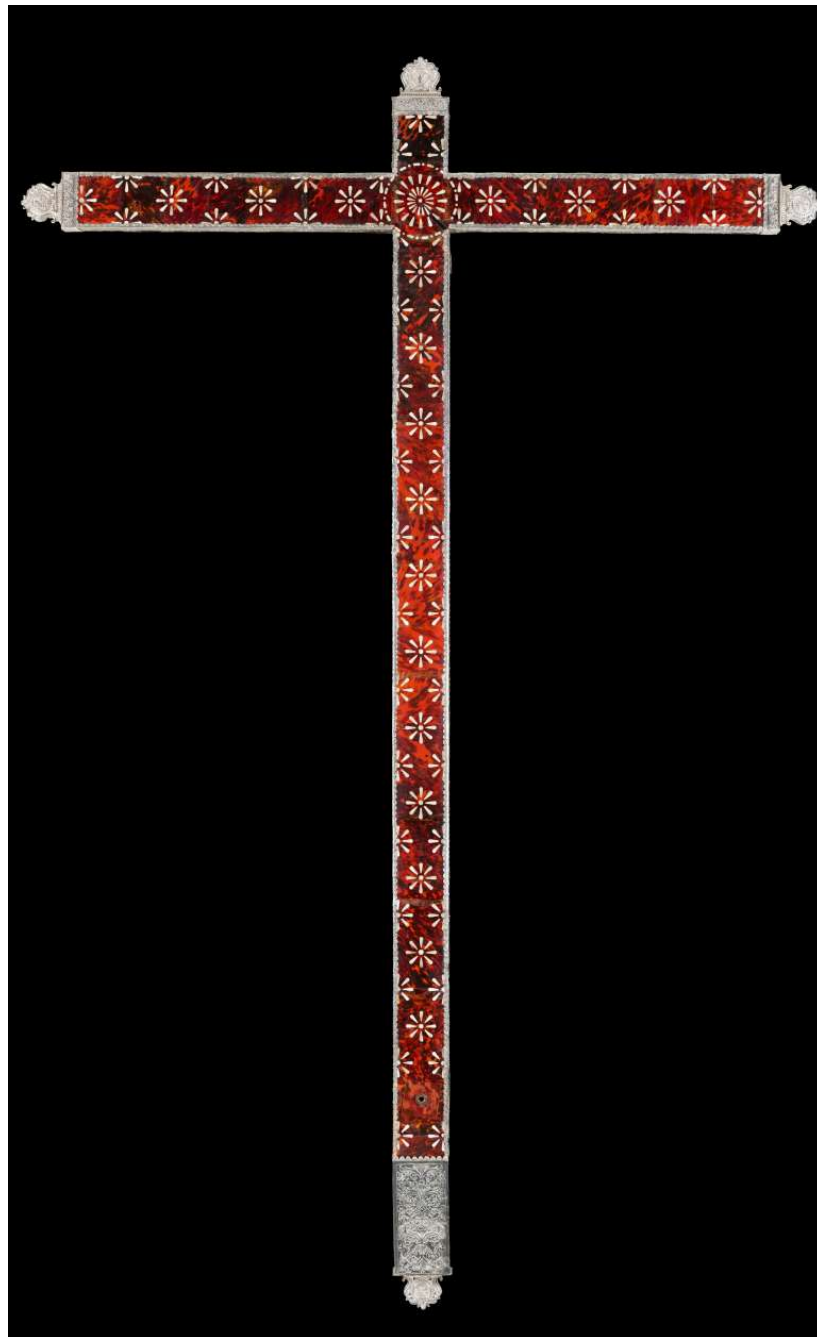
Figura VII.22

Estado final.Fuente: IAPH/Eugenio Fernández Ruíz

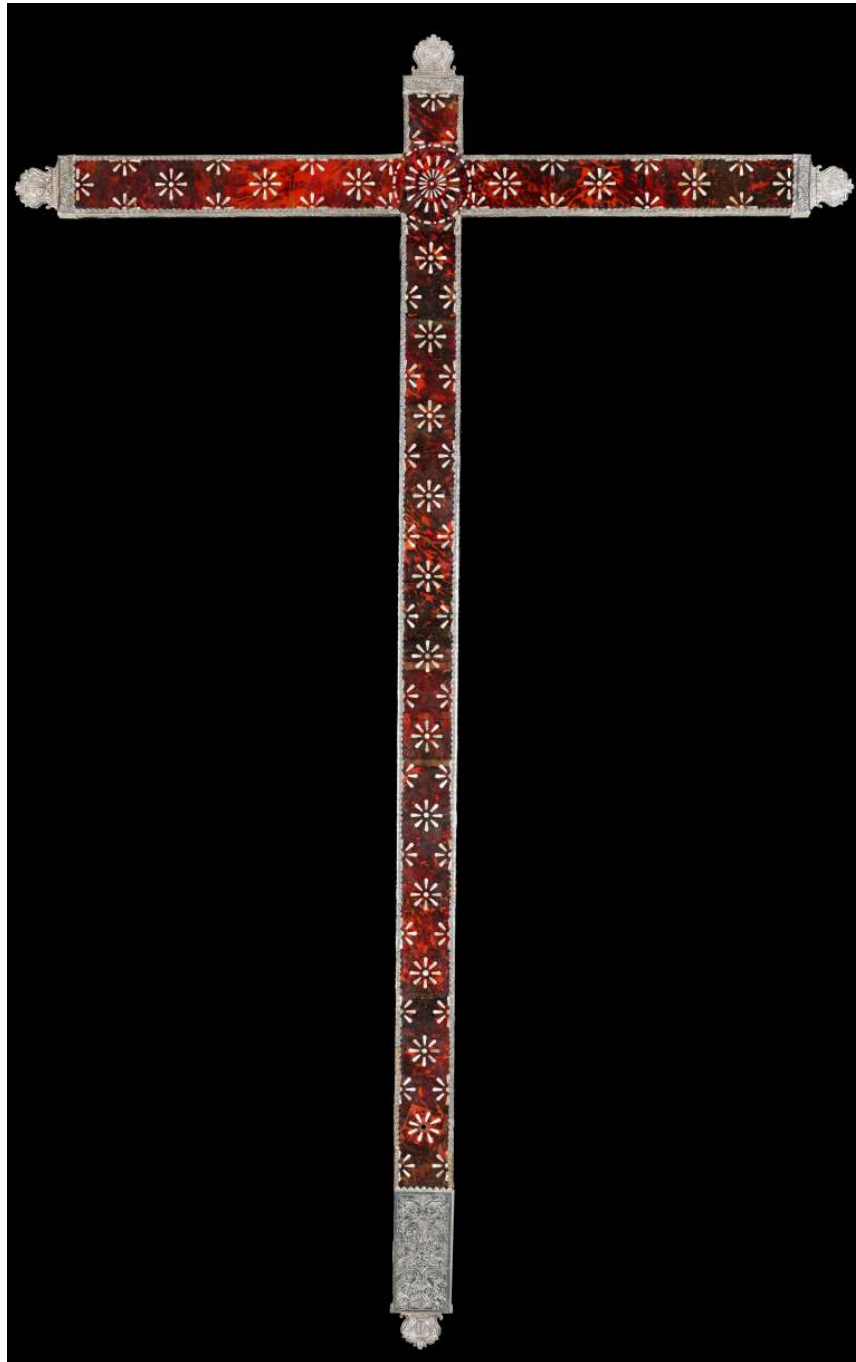
Figura VII.23

Estado final. Fuente: IAPH/Eugenio Fernández Ruíz

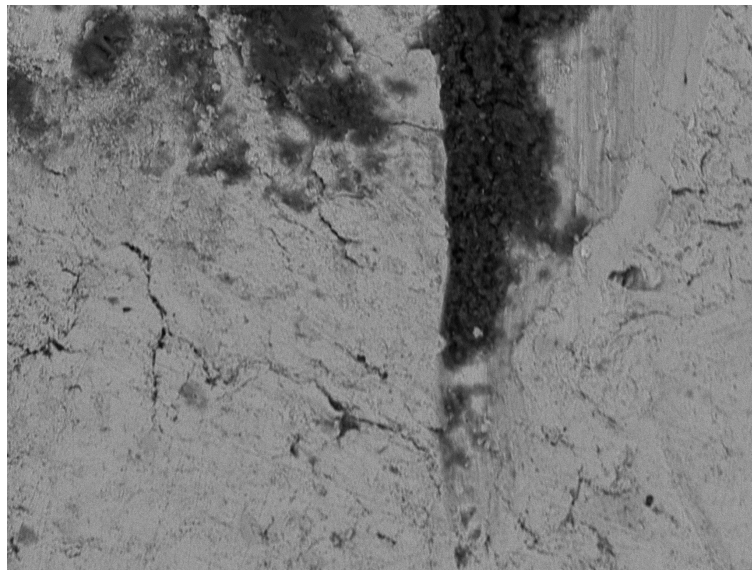
La aleación original tiene una composición de 97% de plata y un 3% de cobre.

Se detectan superficialmente y en baja cantidad restos de cloruros y sulfuros de plata.

Figura 1. Fotografía al microscopio electrónico de barrido en modo de electrones retrodispersados de la muestra MQ1

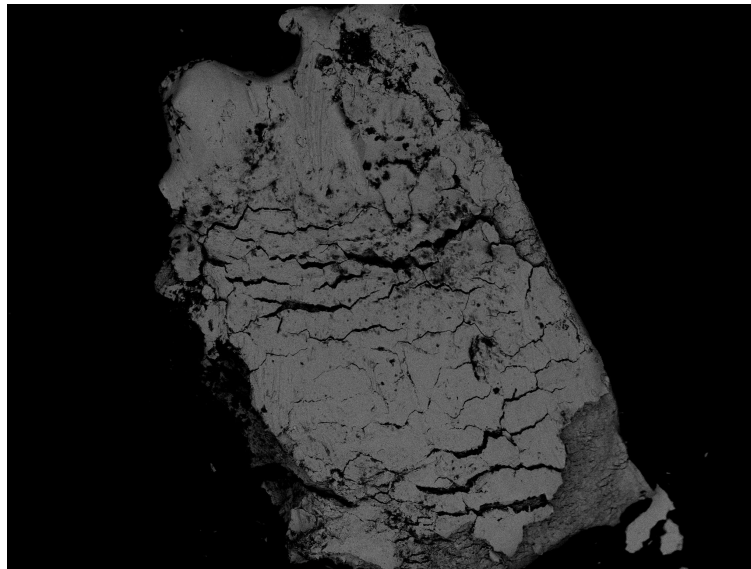
La aleación de la muestra MQ4 tiene una composición de 99,4% de plata y un 0,6% de cobre.

Se detectan superficialmente y en baja cantidad restos de cloruros y sulfuros de plata y algunos depósitos de tierras superficiales, como suciedad depositada.

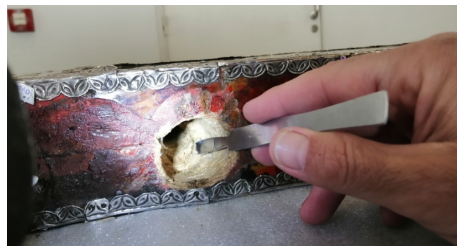
La muestra de madera se tomó del orificio que sirve para anclar la cruz al hombro del Nazareno (Foto 1). Se han estudiado sus características macroscópicas, y sobre todo de su anatomía microscópica.

Foto 1. Toma de la muestra de madera.

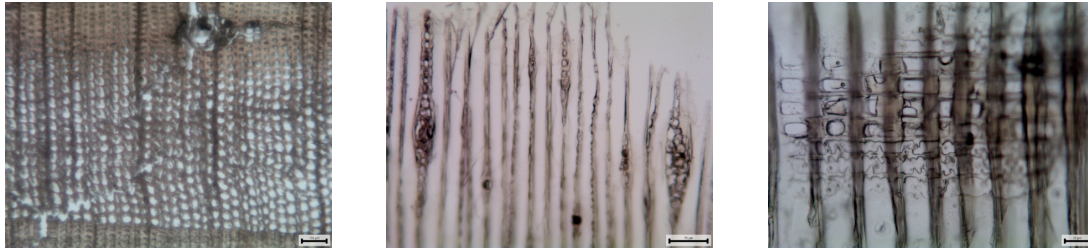
Fotos 2, 3 y 4. Sección transversal, tangencia y radial, respectivamente al microscopio óptico con luz transmitida.

En base a las características anatómicas observadas, ambas muestras estudiadas se han determinado taxonómicamente como madera de *Pinus nigra* Arnold (nombre común: pino salgareño, negral o laricio).

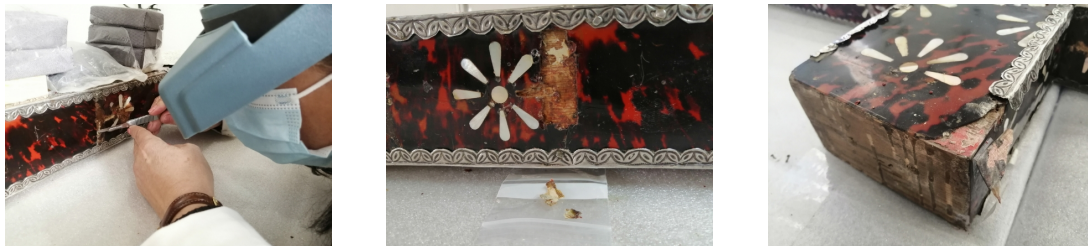
Fotos 5, 6 y 7. Localización de las muestras P1, P2 y P3, respectivamente.

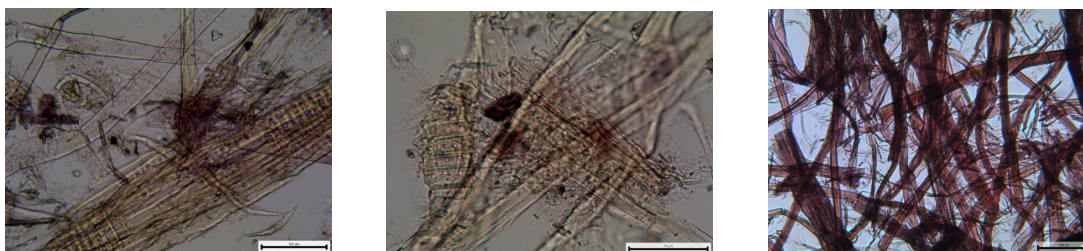
Al aplicar el colorante de Herzberg, en las muestras P1 y P2 las fibras se tiñeron de color amarillento (Fotos 8 y 9), lo que indica que se trata de **pastas mecánicas**. En la muestra P3 las fibras se tiñeron de color rojo vinoso (Foto 10), indicativo de **pasta de trapos**.

Fotos 8, 9 y 10. Fibras de las muestras P1, P2 y P3 teñidas con colorante de Herzberg.

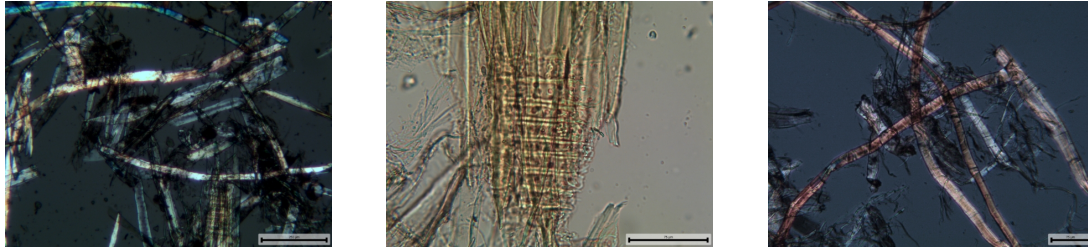
Tras el análisis morfológico de las fibras al microscopio óptico, en las muestras P1 y P2 la pasta de papel está compuesta por **fibras de lino** (*Linum usitatissimum*) y **fibras madereras de conférra** (Fotos 11 y 12). En la muestra P3 la pasta de papel está compuesta sólo por **fibras de lino** (Foto 13).

Fotos 11, 12 y 13. Fibras de lino y de madera de conífera en las muestras P1 y P2, y sólo de lino en P3.

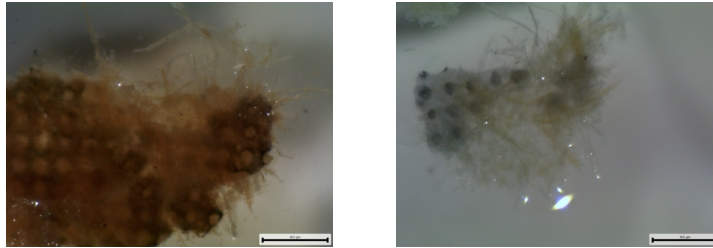
El análisis de aditivos no fibrosos no detectó la presencia de almidón ni tampoco de proteínas en ninguna de las tres muestras (Fotos 14-17), si bien hay que resaltar que el ensayo llevado a cabo no es sensible para pequeñas concentraciones de proteína.

Fotos 14 y 15. Tests químicos negativos para la detección de almidón (izq) y proteínas (dcha) en P1.

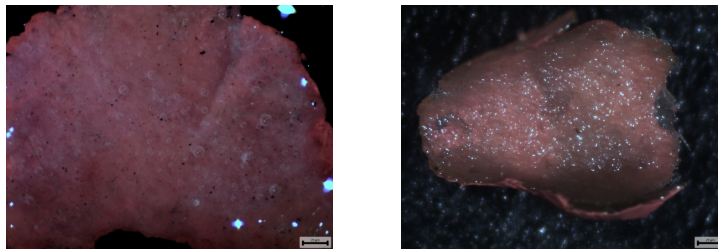
Fotos 16 y 17. Tests químicos negativos para la detección de almidón (izq) y proteínas (dcha) en P3.

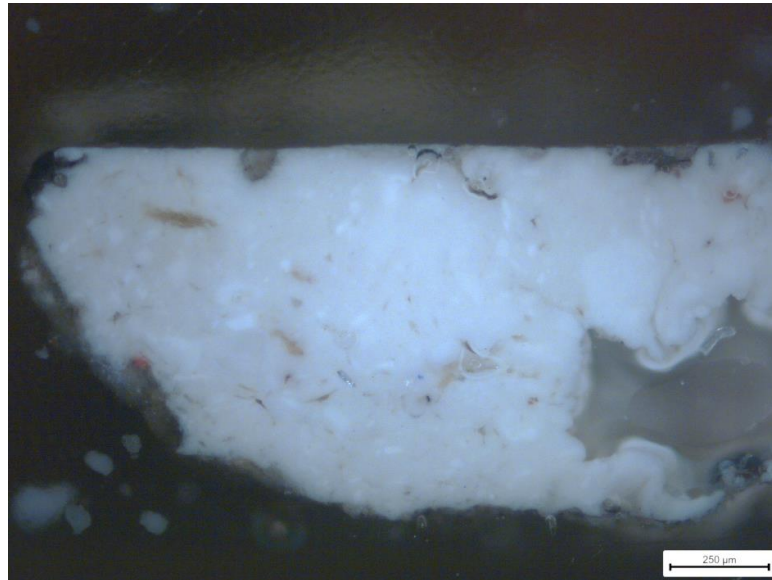
Descripción: Fragmento blanquecina (costra).

Figura 7. Imagen obtenida al microscopio óptico de la sección transversal de la micromuestra analizada CCQC-3, iluminada con luz reflejada (objetivo Mplan 5X/0,45).

1) Costra blanquecina analizada transversalmente, compuesta mayoritariamente con blanco de cinc con la existencia de trazas de blanco de plomo, tierras, yeso y negro de hueso y calcio..

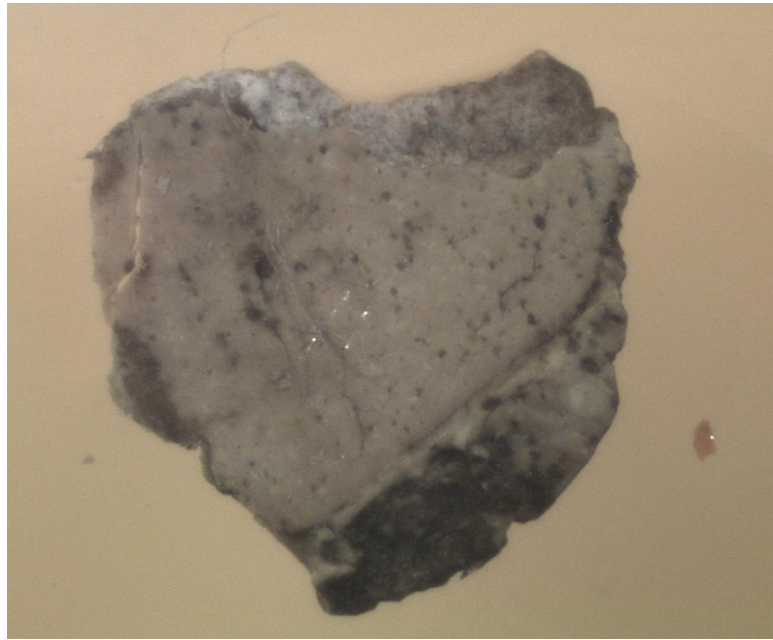
Figura 8. Imagen obtenida al microscopio estereoscópico de la micromuestra analizada CCQC-3, iluminada con luz reflejada.

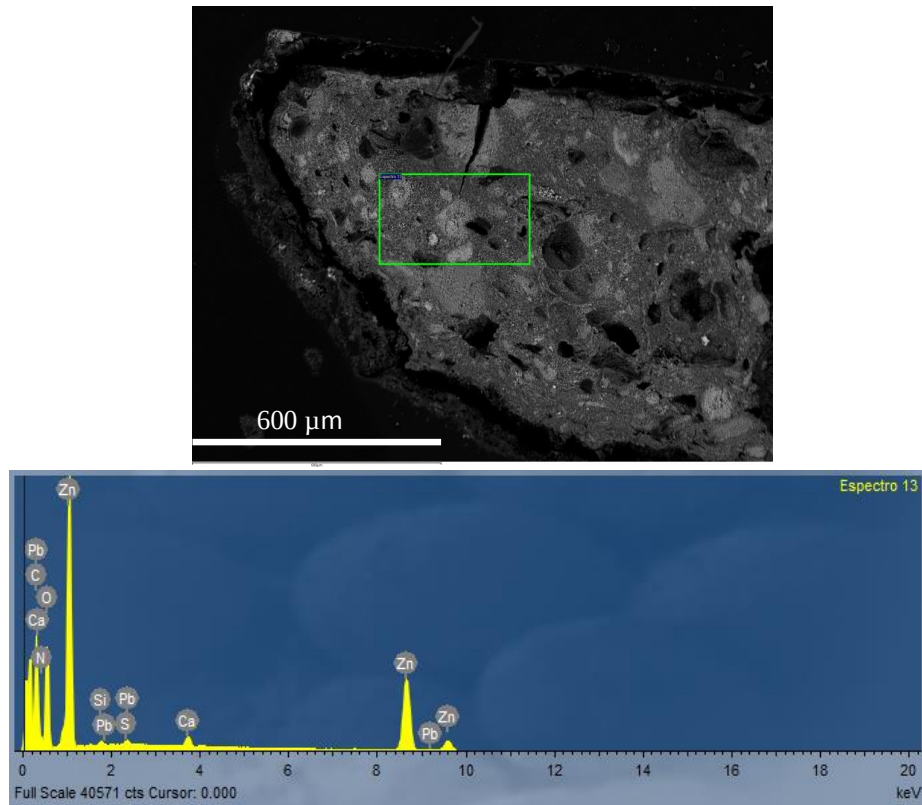
Puntualmente se ha identificado granos de calcita, blanco de plomo y existencia de bermellón en una zona de la muestra (espectro 19).

Figura 9. Análisis cualitativo obtenido mediante microscopio electrónico de barrido (EDX) de la superficie de la micromuestra analizada **CCUQ-3** (WD=8.5 mm, 20 kV). Zona de estudio (superior) y espectro de análisis cualitativo de composición química (inferior).

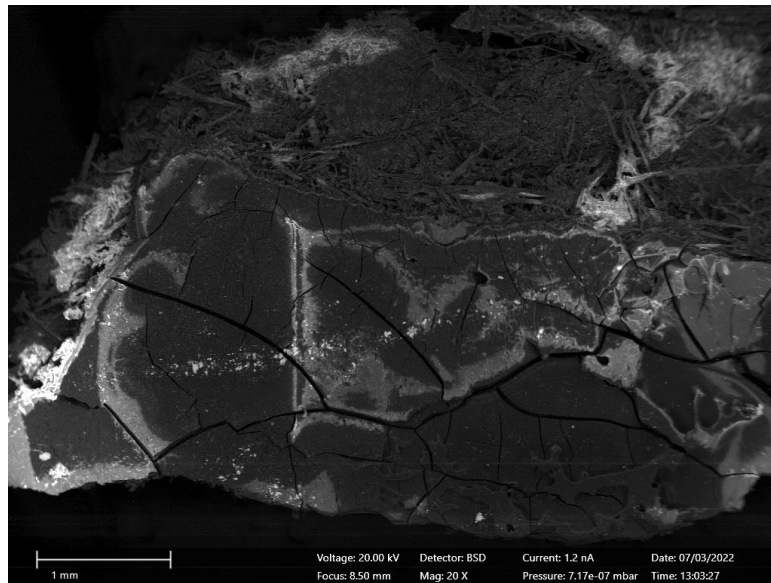
Figura 13. Imagen obtenida al microscopio electrónico de barrido de la muestra CCQC-4 (W, 20 kV, BSE, 1'2 nA).

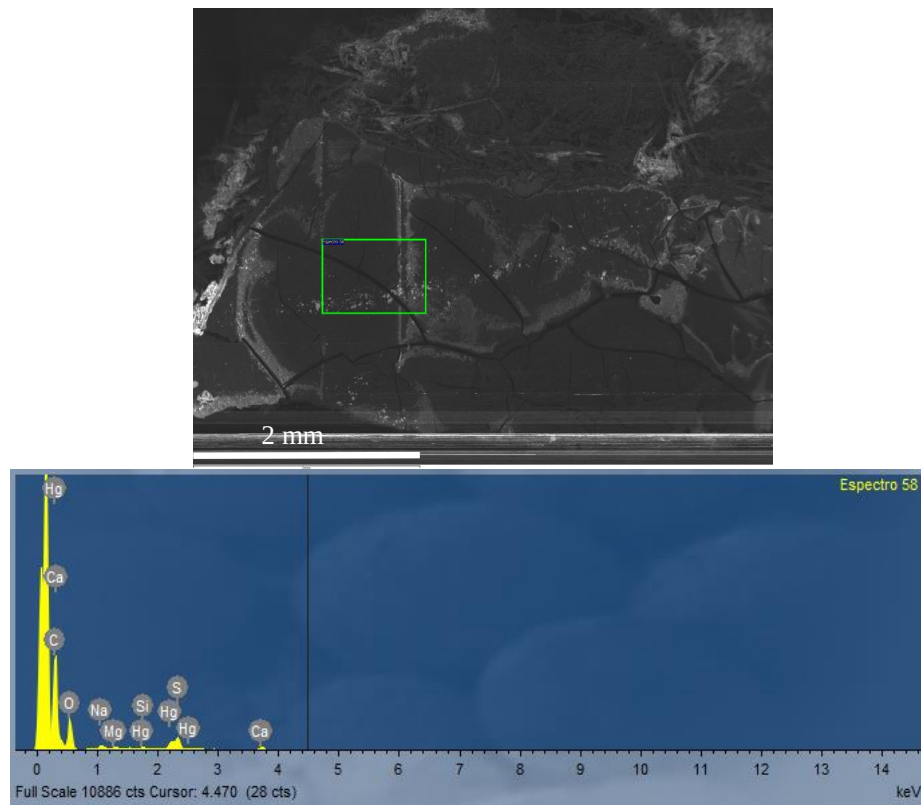
Se ha llevado a cabo el análisis de la superficie de esta muestra, mediante microscopía electrónica de barrido, sin llevar a cabo la deposición de carbono por sputtering, para conservar la integridad del fragmento de papel. Analizando superficialmente el fragmento de papel mediante microanálisis de energía dispersiva de Rayos X con una energía de 20 kV, se identifica sobre el mismo, probablemente, un recubrimiento orgánico del mismo, apantallando la detección de cualquier componente metálico en ambos detectores EDS del microscopio electrónico de barrido. No se ha podido detectar ningún componente metálico de los empleados en las tintas metalogálicas. Es posible que se trate de una tinta de carbón o que no se haya alcanzado el límite de detección de los elementos metálicos. Se ha identificado la presencia de bermellón en la superficie del papel, así como la presencia trazas de tierras, yeso, negro de hueso y sulfato de bario.

Figura 14. Análisis cualitativo obtenido mediante microscopio electrónico de barrido (EDX) de la superficie de la micromuestra analizada CCUQ-4 (WD=8.5 mm, 20 kV). Zona de estudio (superior) y espectro de análisis cualitativo de composición química (inferior).

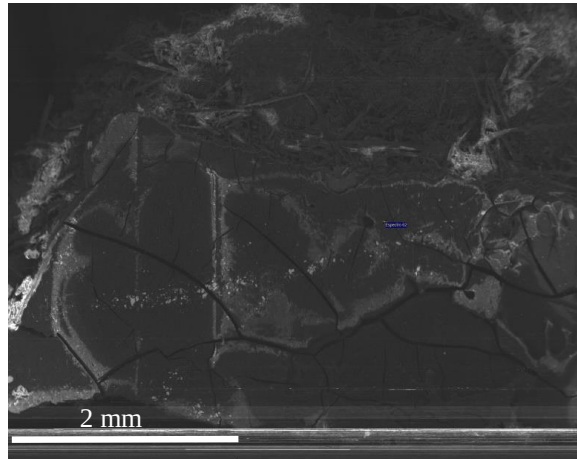
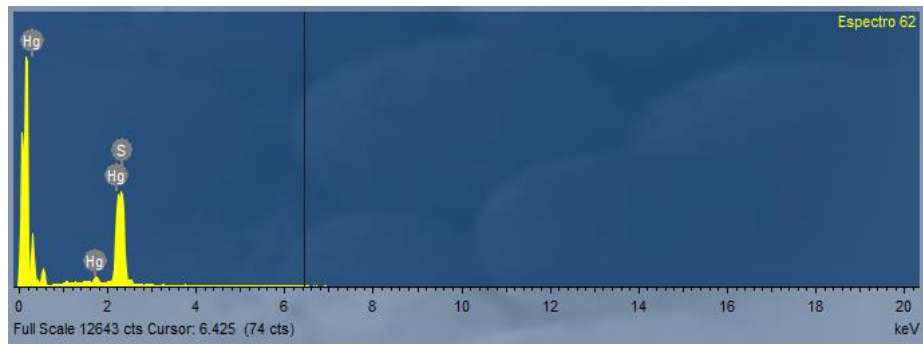
Figura 15. Análisis cualitativo obtenido mediante microscopio electrónico de barrido (EDX) de la superficie de la micromuestra analizada **CCUQ-4** (WD=8,5 mm, 20 kV). Zona de estudio (superior) y espectro de análisis cualitativo de composición química (inferior).

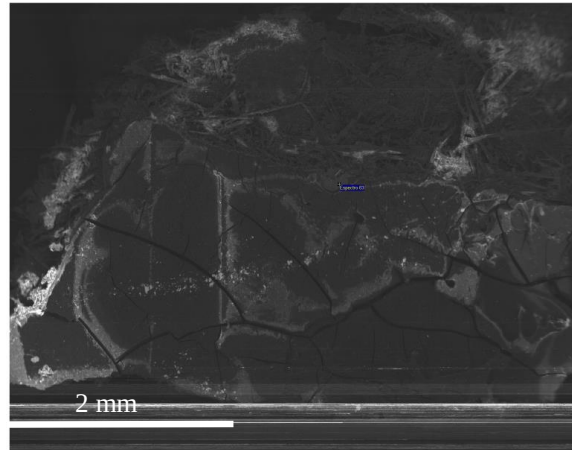
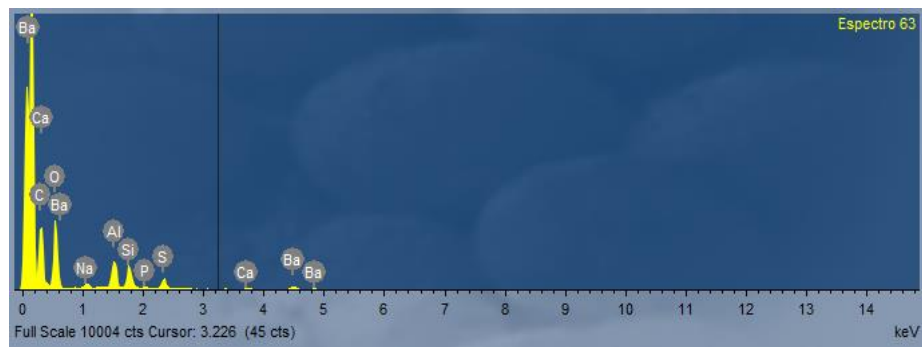
Figura 16. Análisis cualitativo obtenido mediante microscopio electrónico de barrido (EDX) de la superficie de la micromuestra analizada **CCUQ-4** (WD=8.5 mm, 20 kV). Zona de estudio (superior) y espectro de análisis cualitativo de composición química (inferior).
