PROYECTO DE CONSERVACIÓN

BANDERA HISTÓRICA O ESTANDARTE REAL
DE LA CIUDAD DE SANLÚCAR DE BARRAMEDA

ANÓNIMO. 1665

MAYO 2016

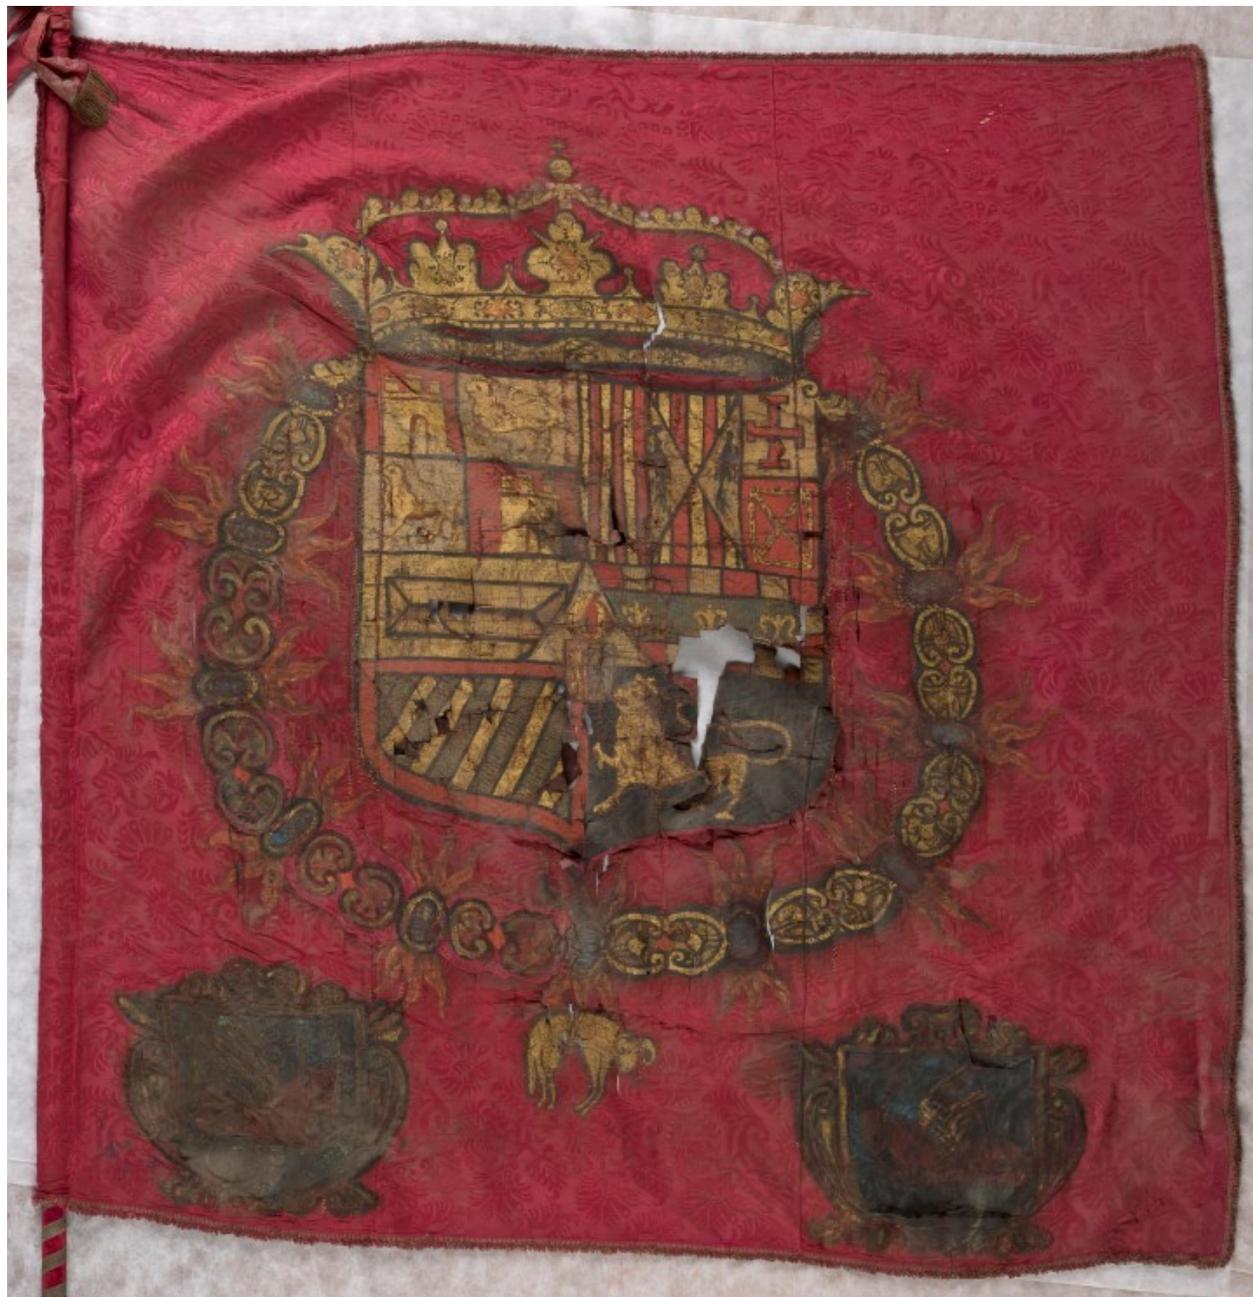
Figura I.5.3

Anverso bandera según posición del asta

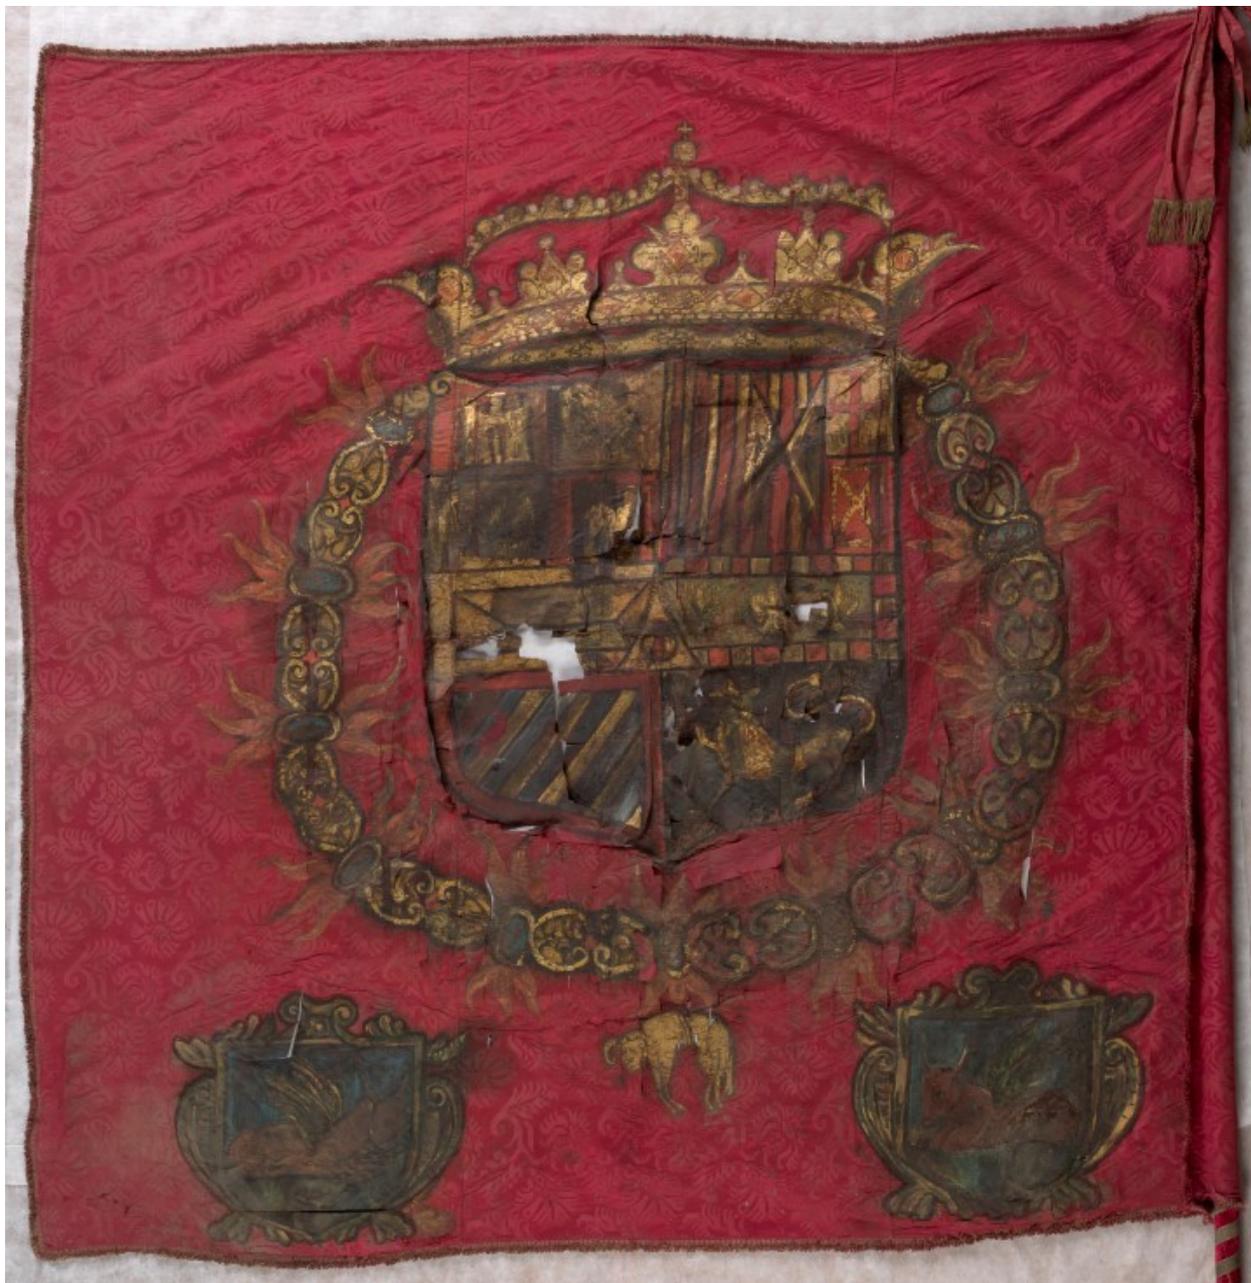
Figura I.5.4

Reverso bandera según posición del asta

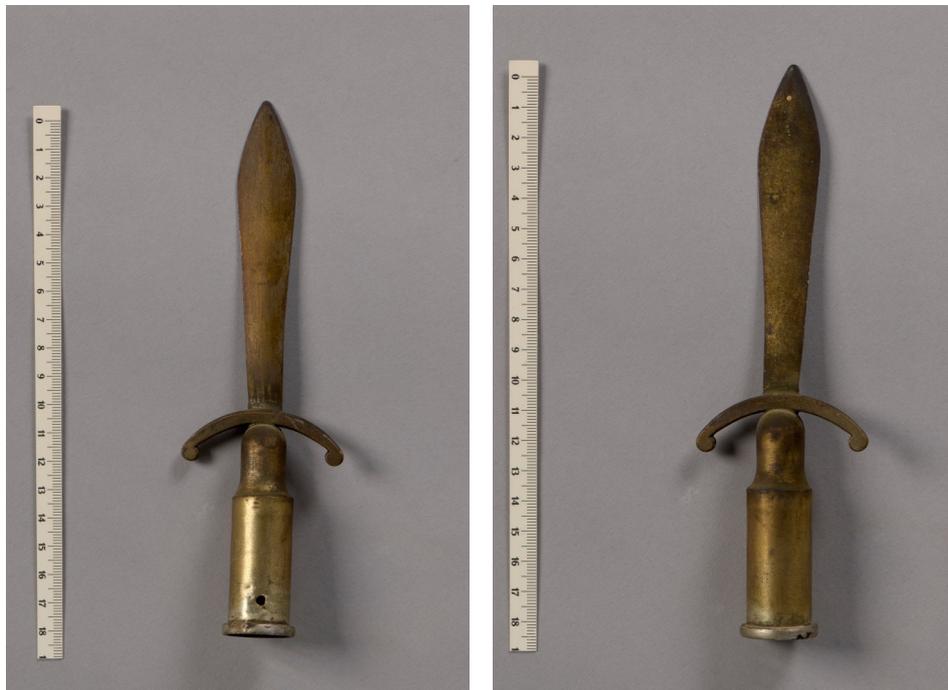
El tejido y galones que forra el asta presentan suciedad generalizada, como en el caso de la moharra que además tiene productos de alteración y desgaste del dorado. En el regatón se aprecia un proceso de corrosión avanzado en el metal.

Anverso y reverso de la moharra

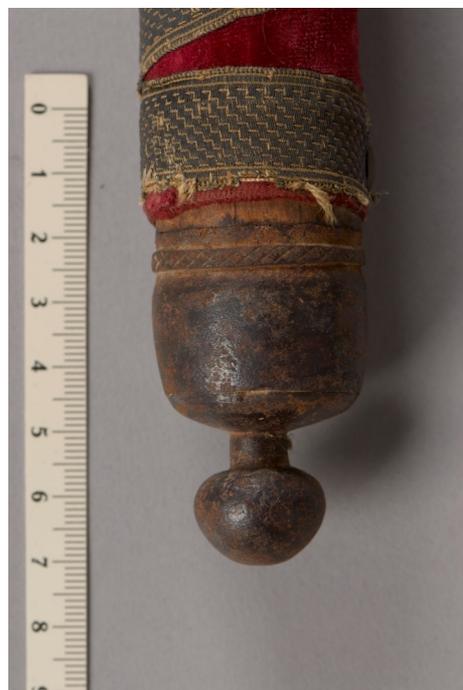
Regatón

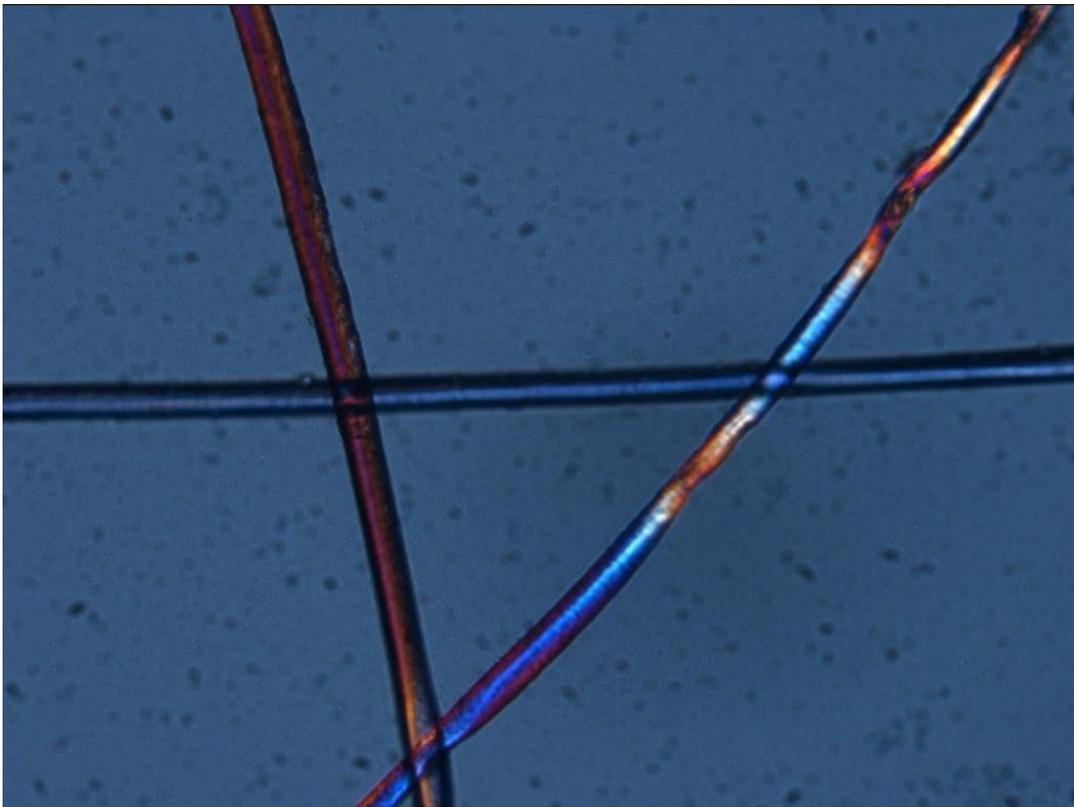
El tejido de color rojo analizado es de seda

Fig.1. Fibras de seda. Microfotografía al microscopio óptico con luz transmitida de las fibras de la bandera.

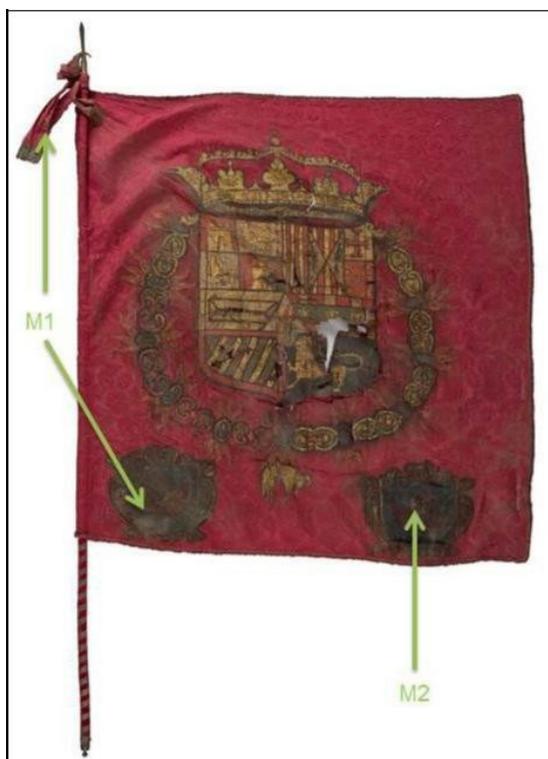
Se tomaron 2 muestras microbiológicas mediante hisopos estériles, pasándolos directamente sobre las zonas consideradas más representativas. La primera muestra (M1) se tomó pasando el hisopo sobre las manchas de color más claro, concretamente sobre la corbata y el escudo inferior izquierdo de la bandera. La segunda muestra (M2) se tomó pasando el hisopo sobre las manchas de color oscuro, concretamente sobre el escudo inferior derecho.

Puntos de toma de muestras.
