MEMORIA FINAL DE INTERVENCIÓN

**PINTURAS DEL TECHO DE LA ANTIGUA CASA DEL
POETA JUAN DE ARGUIJO.**

SEVILLA

Instituto Andaluz del Patrimonio Histórico
CONSEJERÍA DE EDUCACIÓN, CULTURA Y DEPORTE

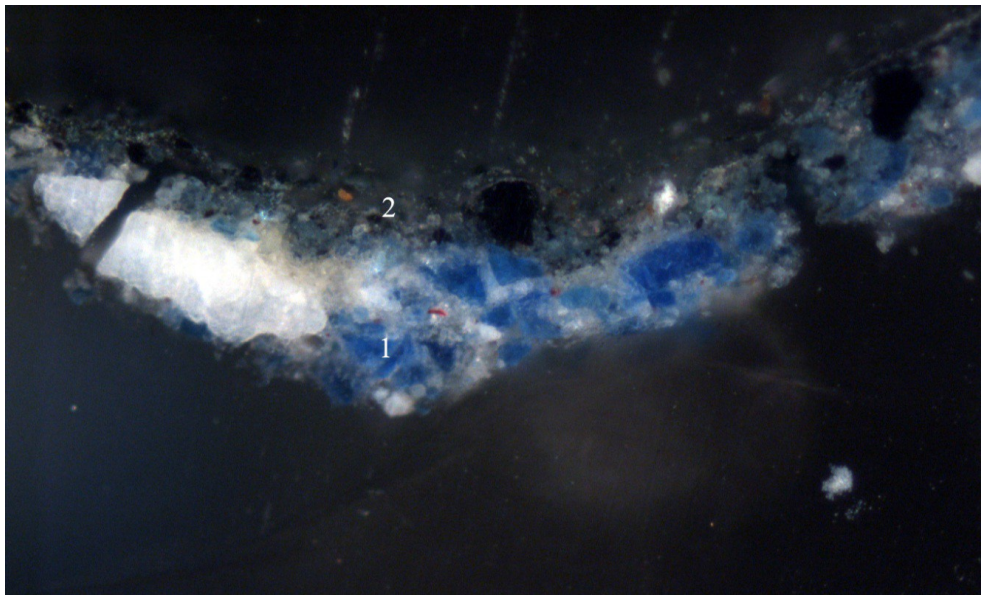
Muestra ARG - 7. Nube oscura *Astrea* (informe en Anexo)

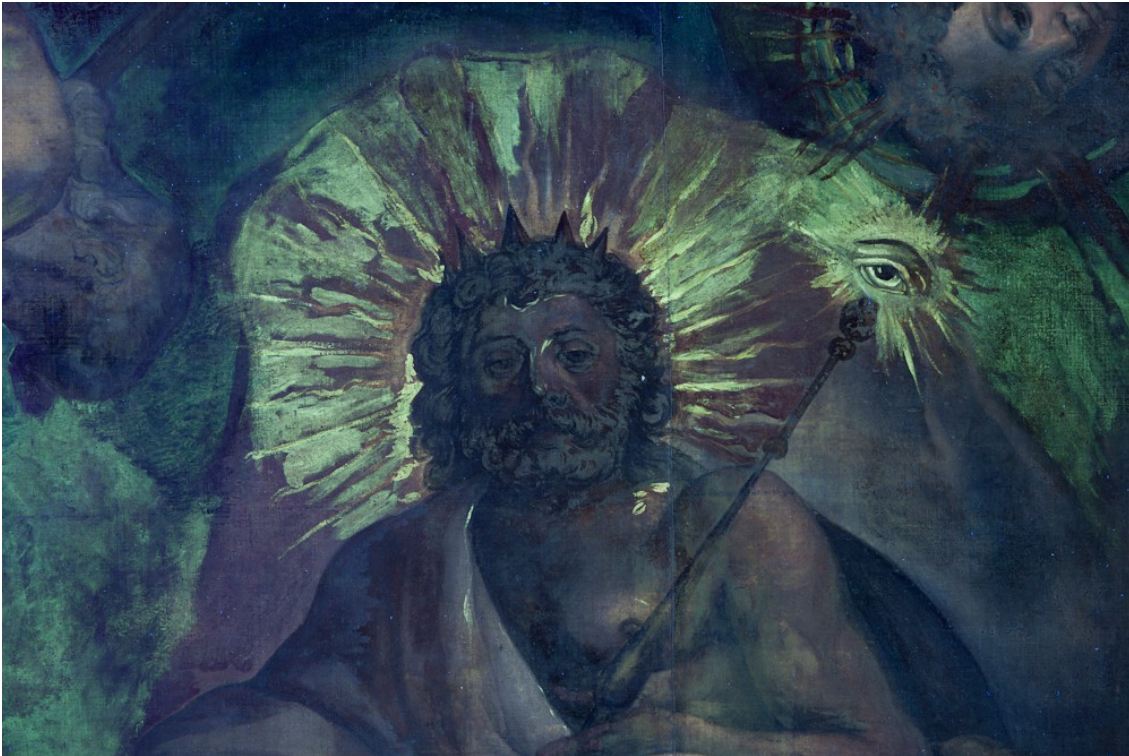
1) Fluorescencias amarillas debidas al uso de blanco de zinc (S.XX) en fotografía UV

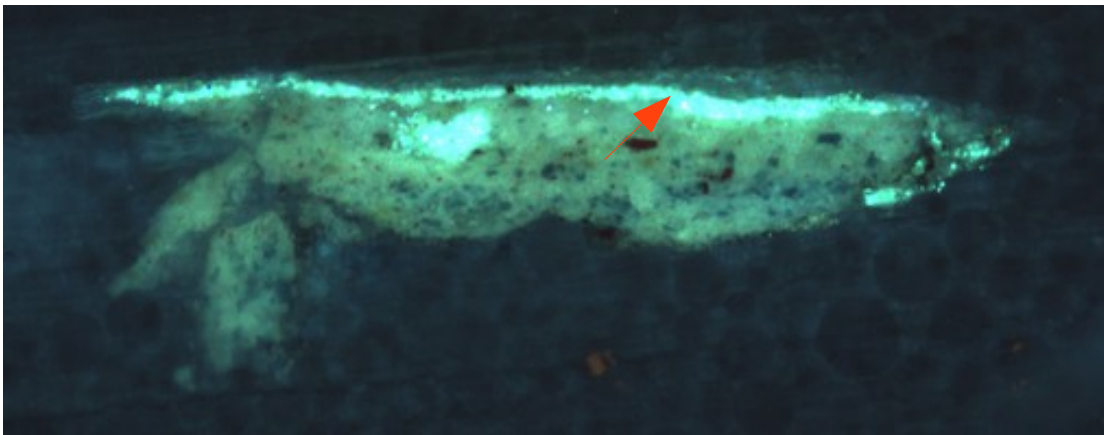
2) Fluorescencia en fotografía al microscopio óptico con luz ultravioleta observada en la capa 3 (repinte) de la muestra estratigráfica tomada de ojo sobre el báculo de *Jupiter*. (Informe en Anexo)

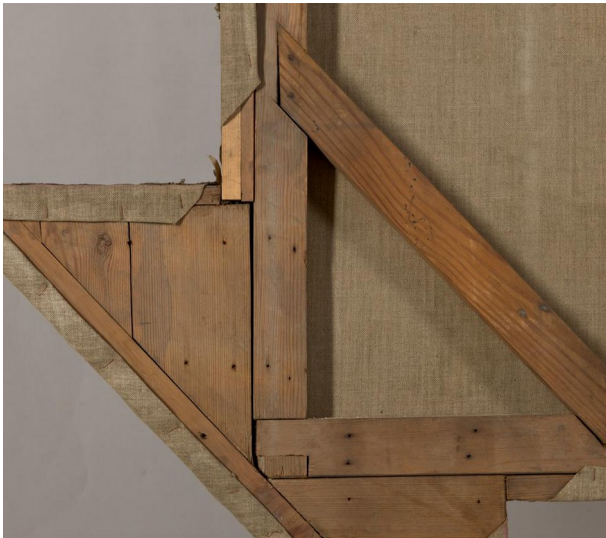
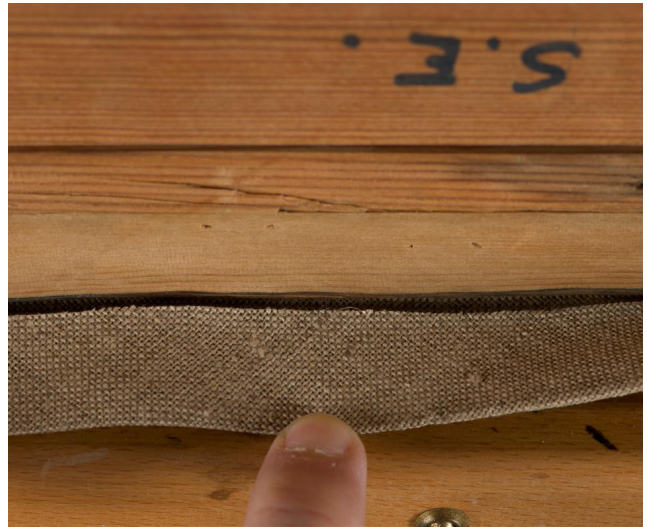
Los listones añadidos en los bordes han transmitido debilidad a los bastidores. Al no ser todos de la misma madera, presentaban distinto comportamiento, como deformaciones, alabeos, zonas astilladas, mal ajuste en los ángulos y deterioros ocasionados por la oxidación de los numerosos clavos.

- a y b) Listones añadidos y agujeros de antiguas placas de sujeción (S.XIX).
c y d) Grapas en las uniones colocadas en antigua restauración (1983).
e) Anotación en moldura perimetral (S.XIX).

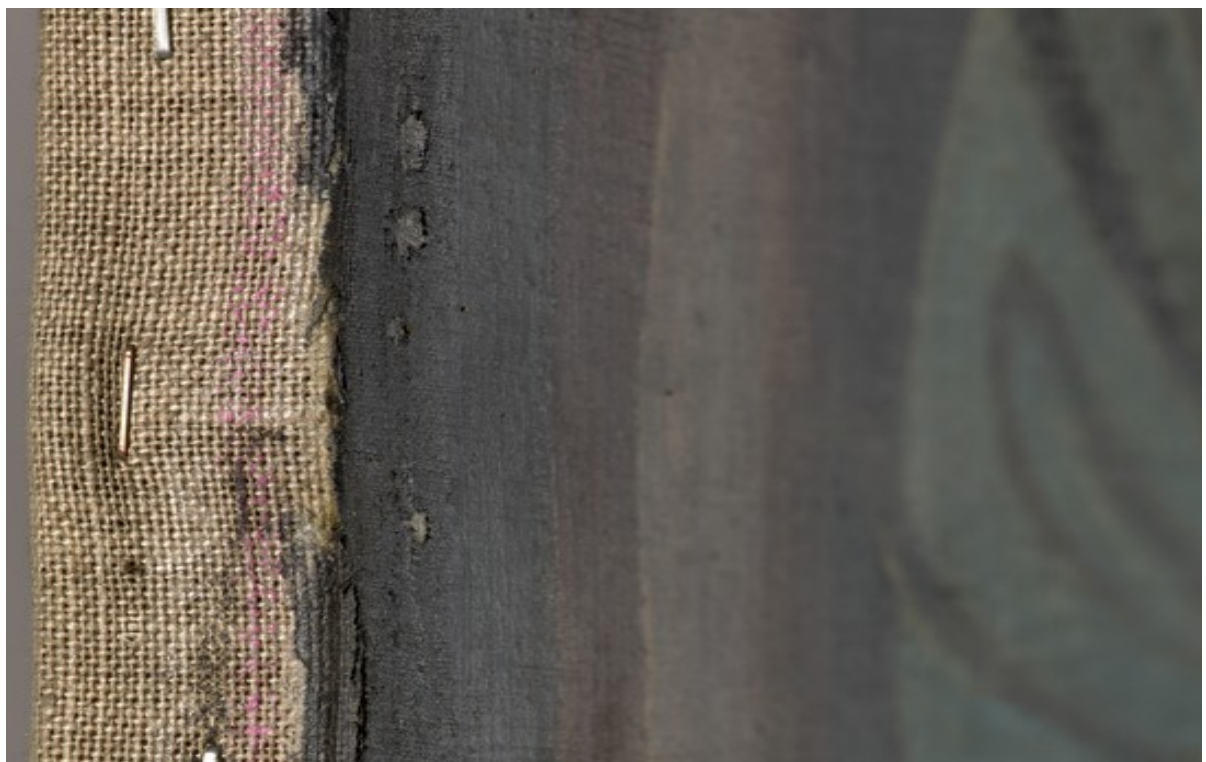
FIGURA III. 2-11

Intervenciones anteriores en el lienzo
Tejido del reentelado y marcas de tinta .

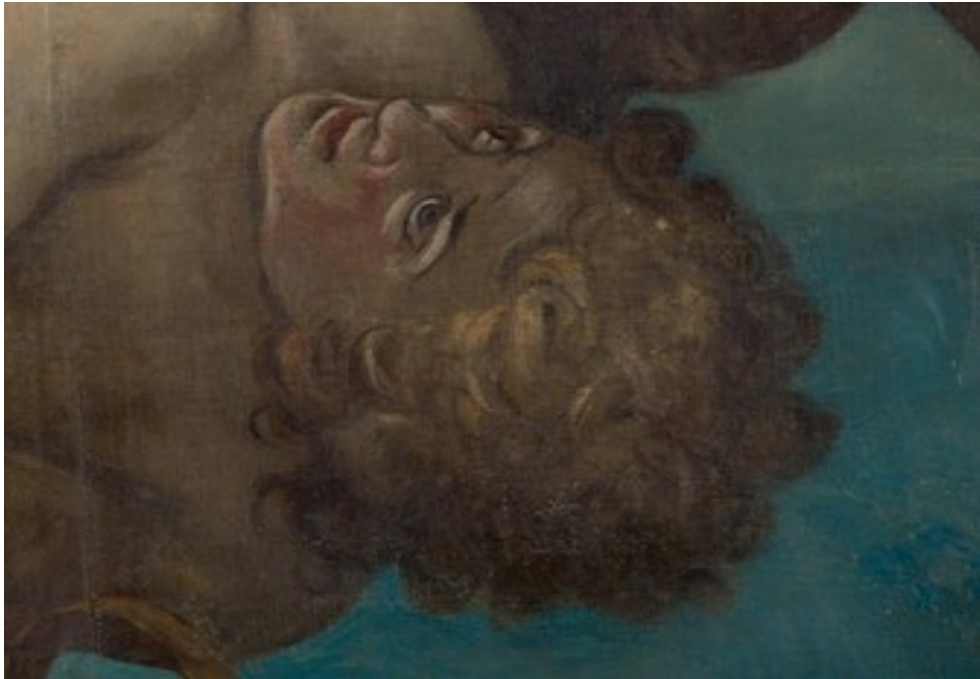
- a) Fondo azul repintado en *Faetón*. Repintes en el rostro.
- b) Repintes en borde de una pintura decorativa.

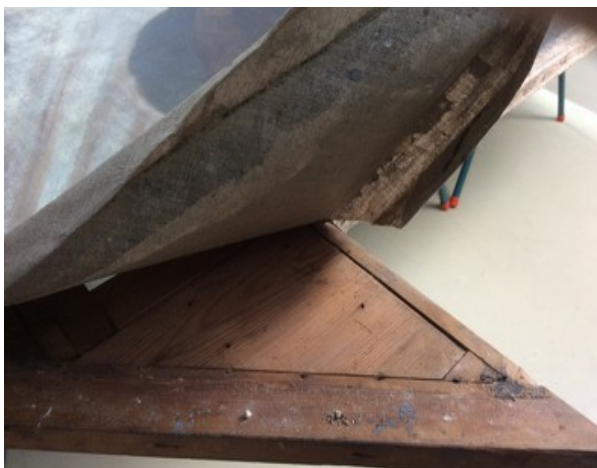
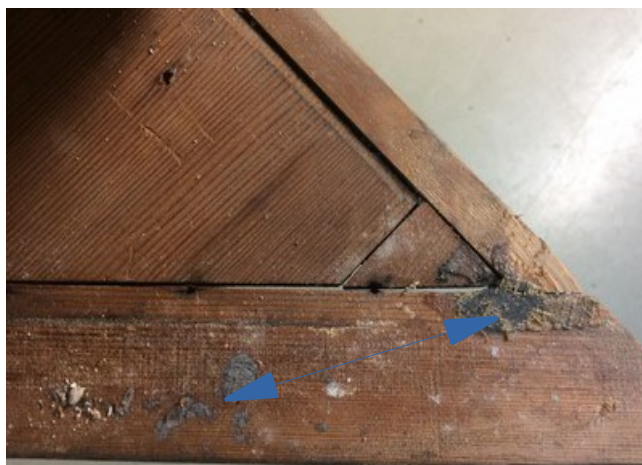
- a y b) Restos de materiales adheridos a la madera.
- c) depósitos acumulados entre lienzo y bastidor.
- d) Labor de carpintería no utilizada.

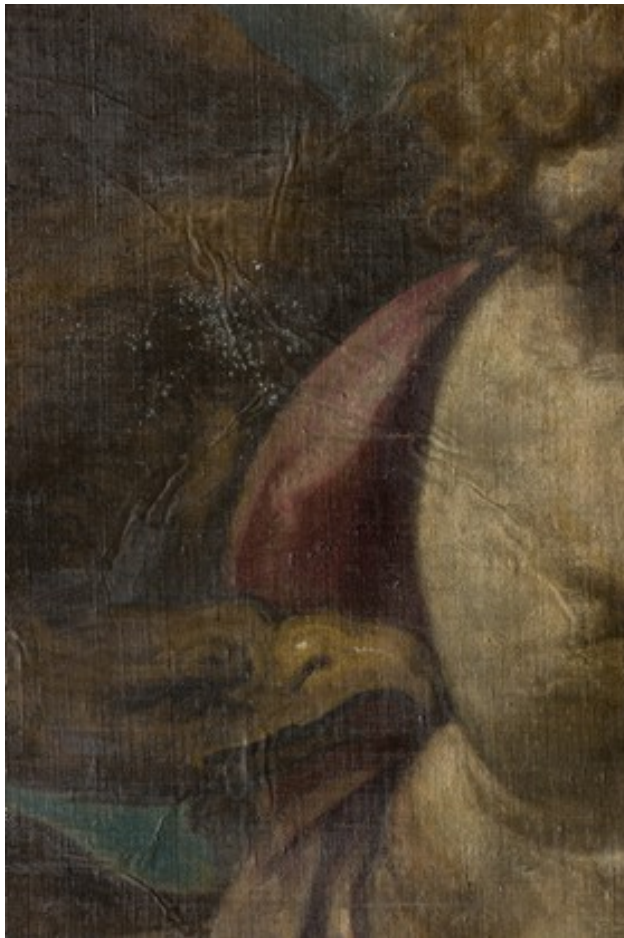
Otros daños hallados son algunas grietas e incluso cortes de tijeras para ajustar las obras a los ángulos de los soportes. En algunos lienzos hay numerosas arrugas producidas por encogimientos, los más numerosos en la obra Ganímedes.

- a) Arrugas por encogimiento del tejido original.
- c) Rotura interior y falta de soporte.
- b) Roturas en un ángulo.
- d) Faltas de soporte.

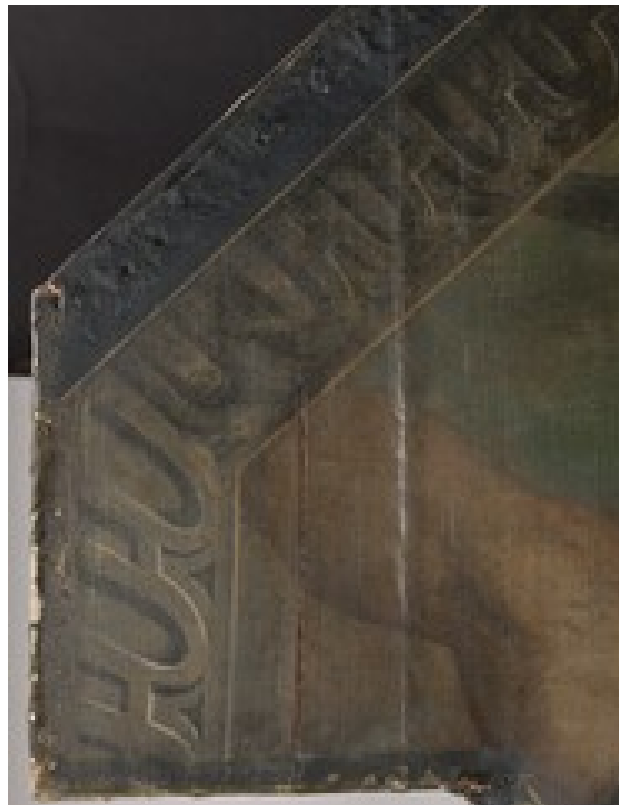
- a) Rotura en forma de ángulo recto.
- b) Bordes horadados.

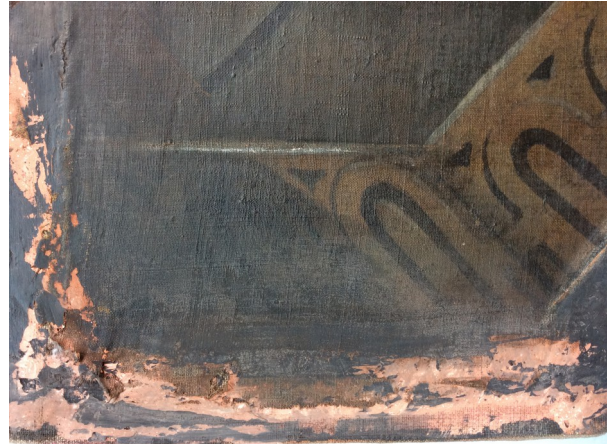
- a) Desprendimientos de pintura en la figura de *Júpiter* con visión del tejido original.
- b) Daños en los bordes.
- c) Manchas y repintes en *Astrea*.
- d) Nubes pintadas sobre el lienzo de *Júpiter*.
- e) Manchas de humedad y azul intenso del fondo en *Ganímedes*

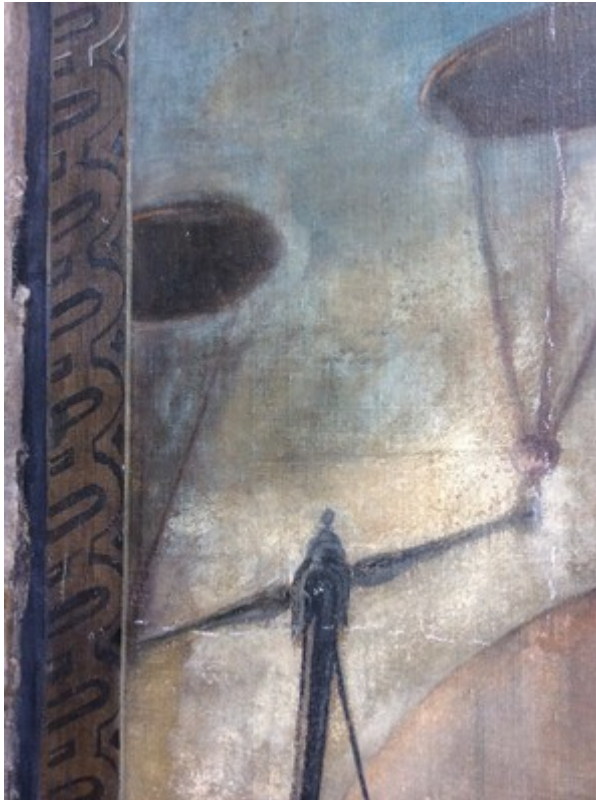
c)

De esta naturaleza era unas nubes negras repintadas sobre el original y situadas alrededor de la cabeza de Astrea y bajo los pies de Ganímedes. En el primer caso, el repinte había modificado totalmente el perfil del rostro, achatando la nariz. Estudiada a fondo la radiografía se observaron abundantes restos de pintura con gran carga de blanco de plomo. Una vez eliminada la gruesa capa de repinte, se recuperó el perfil original de la figura y bajó de intensidad el color oscuro.

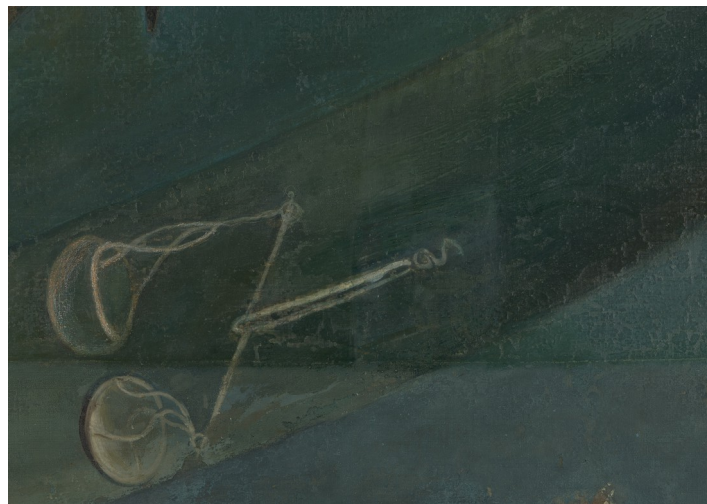
- a) Radiografía parcial de la pintura central. Se pueden observar las grandes faltas de pintura en la zona del cielo.
- b) La misma zona con acumulación de capas de repintes degradados.

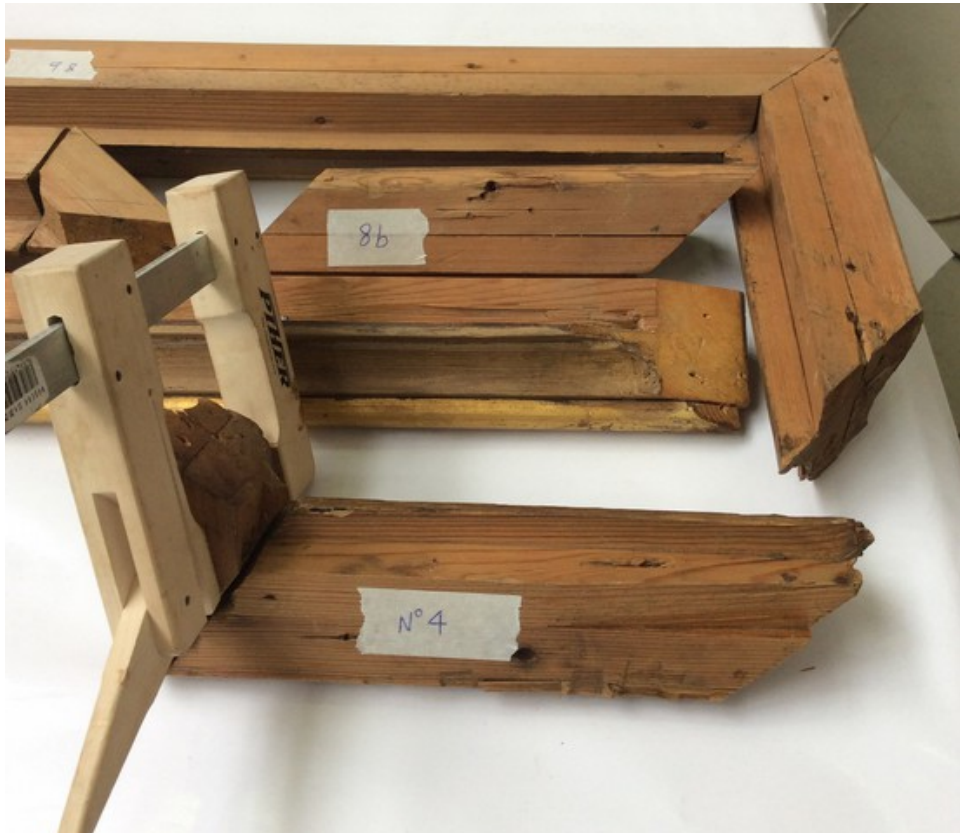
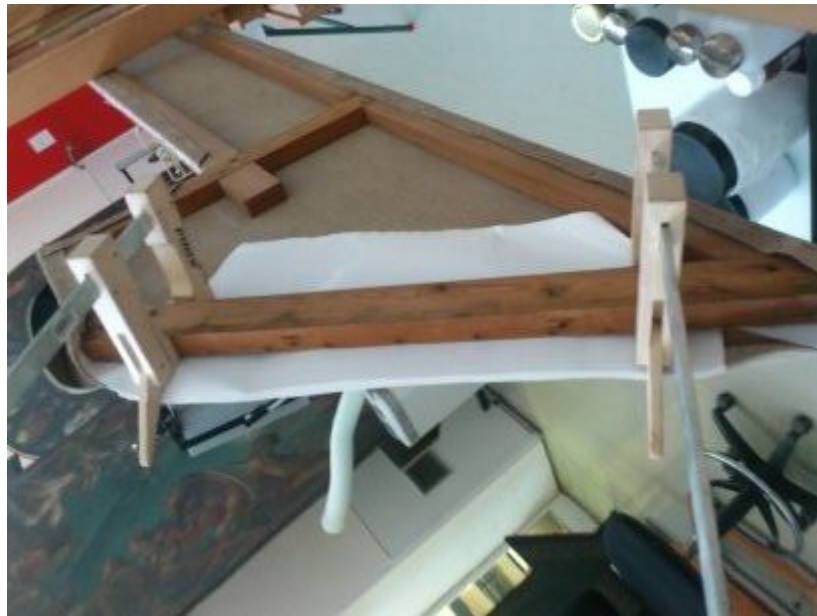
FIGURA VII – 18

TRATAMIENTO DE MOLDURA Y BASTIDORES
Adhesión de fragmentos

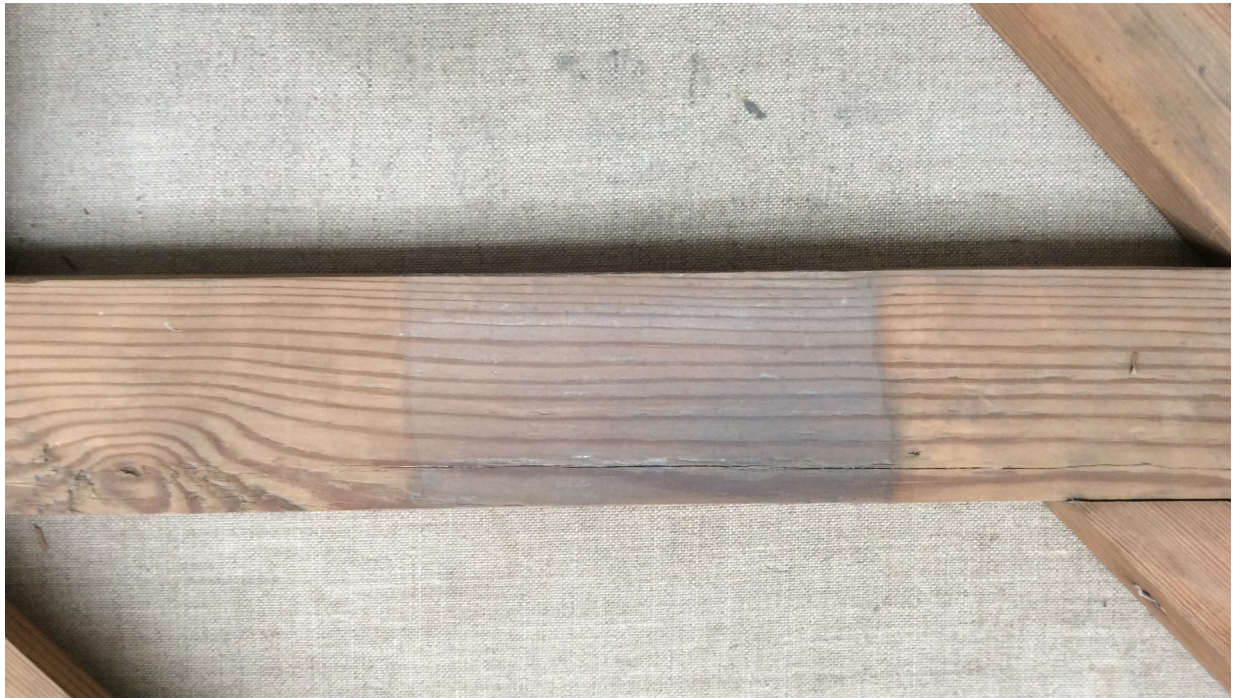
- a) Testigo de limpieza.
- b) Plaqueta de refuerzo.

Tratamiento de los bastidores

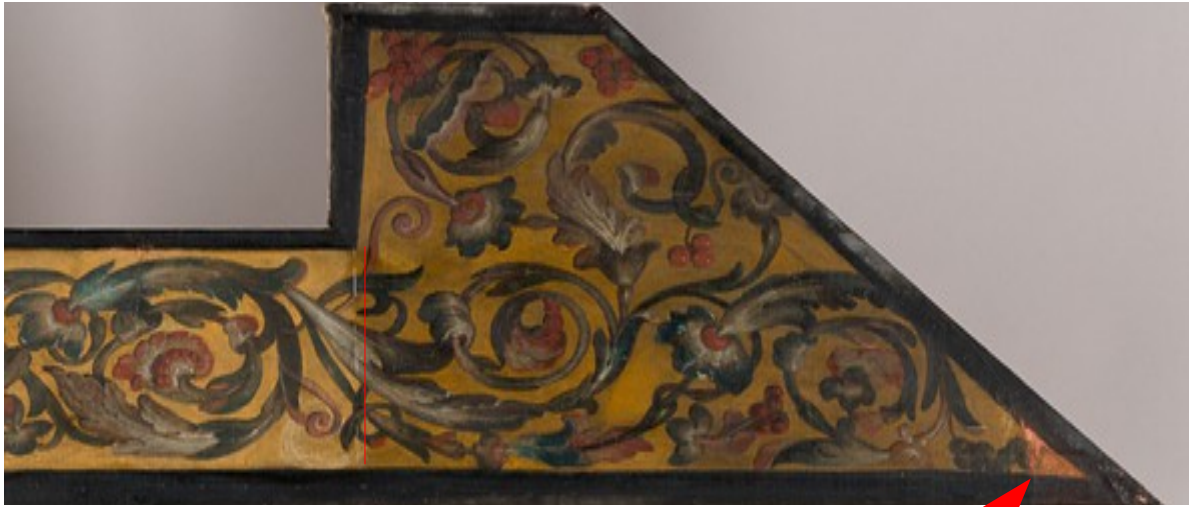
- a) Corte de limpieza
- b) Visión del minio localizado en el ángulo

TRATAMIENTO DE LA CAPA PICTÓRICA

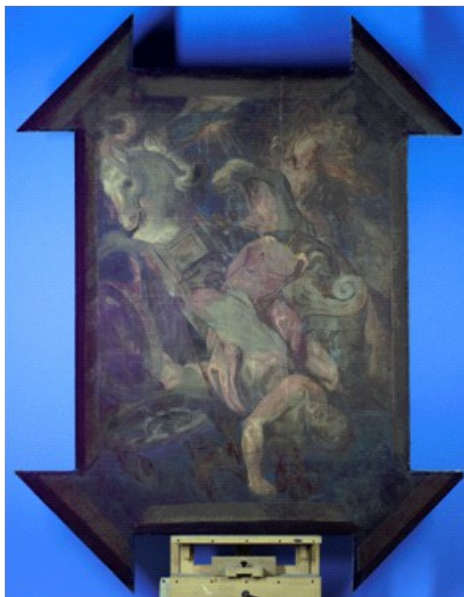
Sobre el estuco gris de los bordes que invade la pintura original, se halla el repinte negro de t mpera caracter stico que afectan al resto de obras.

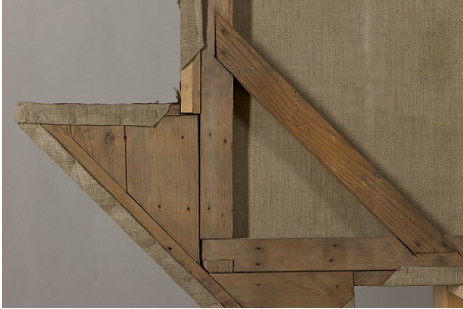
Estado de conservación del soporte

Pérdidas	Presenta pérdida de forma generalizada por todo el borde, de forma más acentuada en la zona inferior izquierda y puntualmente en la parte central e inferior izquierda de forma irregular. Además, por todo el anverso y de forma generalizada, numerosas pérdidas debido a la oxidación de tachuelas que sujetaban el lienzo al bastidor.
Roturas	Varias rotura : Una situada en la mitad superior de forma irregular de 8 cms, otra en la zona inferior derecha en sentido vertical de 14 cms y, una tercera en sentido horizontal de 6 cms.
Inestabilidad (deformaciones, bolsas, etc)	Falta de adhesión de los bordes con la tela de refuerzo. Presenta deformaciones y arrugas por encogimiento del tejido original. La mayor cantidad de estas arrugas se localizan en la zona central izquierda.

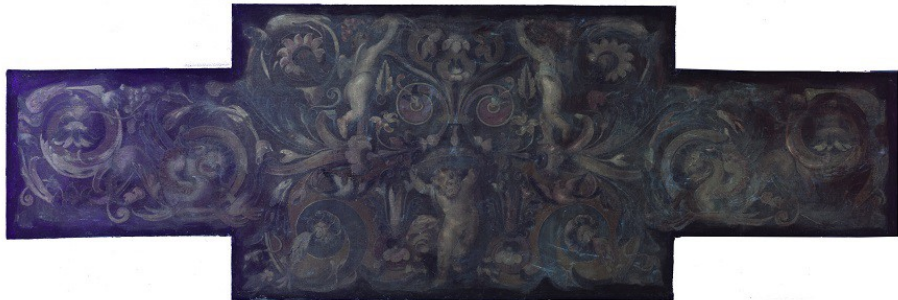
Suciedad superficial	Presenta una capa de humo y suciedad generalizada.
Intervenciones anteriores	Sobre la pintura se observa una capa de barniz, varias de repinte y una última de cera dada como protección, como se puede observar en el estudio con luz ultravioleta. Presenta en el borde un estuco rojo para nivelar la falta del soporte original causado tras la ampliación y numerosos repintes.

<p>Se observan, de forma puntual, repintes por todo el cuadro (zonas oscuras).</p>
TRATAMIENTO	
Bastidor	
Limpieza	Limpieza superficial de depósitos de suciedad y polvo mediante brocha de cerdas y aspiradora y, posteriormente, con hisopo -agua y alcohol al 10%-.
Eliminación de elementos metálicos	Eliminación de grapas colocadas en intervenciones anteriores que no cumplían ninguna función y sustitución de las oxidadas por unas nuevas de acero inoxidable. Colocación de cuatro pletinas de refuerzo.
Soporte

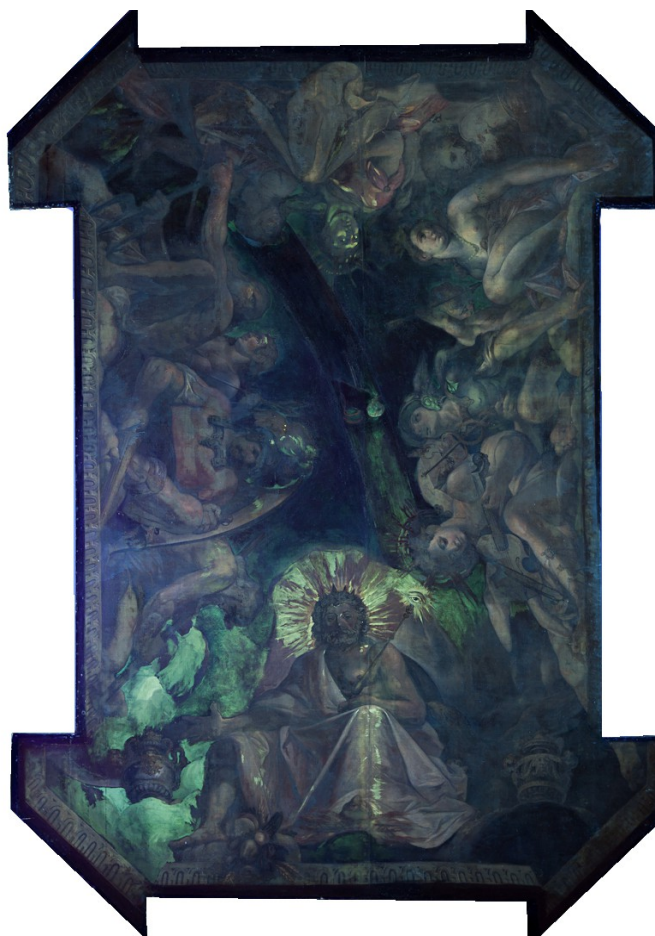
Repintes/repolicromía

En el examen UV se observan repintes que intentan resaltar las luces. Todo el celaje está repintado de forma generalizada, se observan fluorescencias de varias capas correspondientes a varias restauraciones. Las manchas negras corresponden a repintes muy densos y recientes.

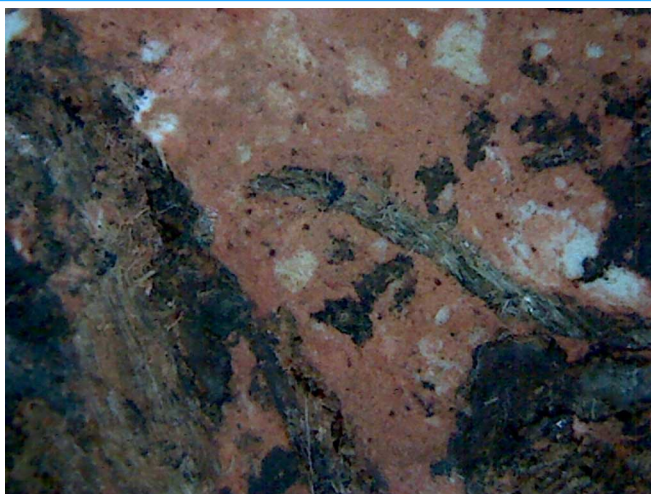
Macrofotografía en la que se aprecia el minio presente en los bordes

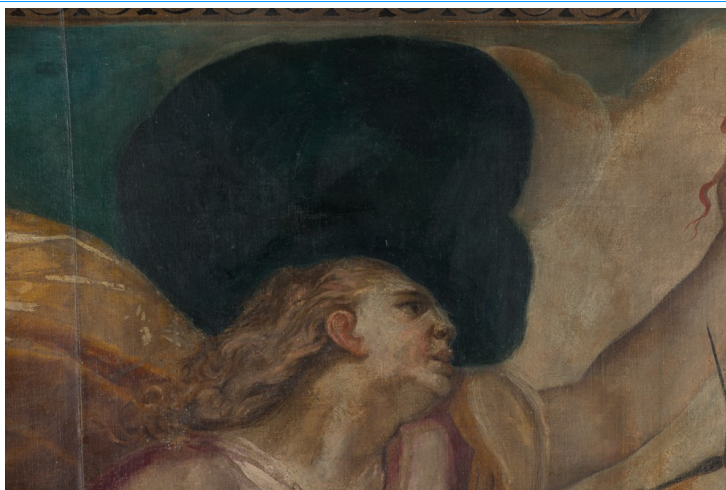
Detalle de repinte de nube negra, es posible apreciar también la costura del soporte y manchas de humedad

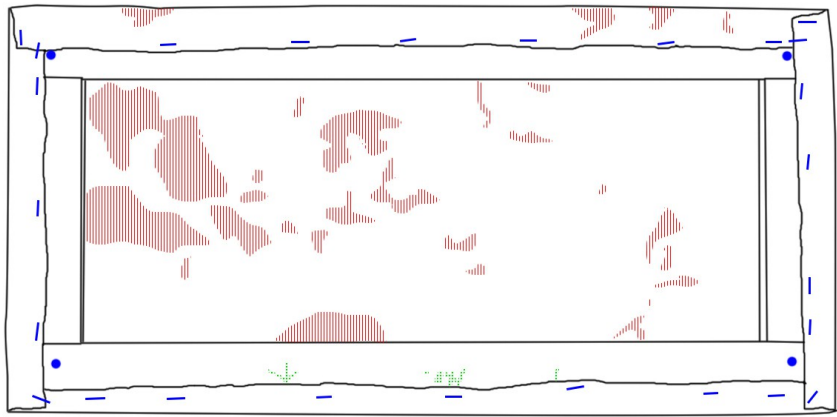
<p> Restos de Beva en el reverso de la tela del reentelado. Grapas de sujeción de la tela al bastidor (26) y elementos metálicos. Marcas e inscripciones con rotulador permanente. </p>	
Inestabilidad	Deformaciones en los bordes de la tela original. Se observan, en dicha zona, levantamientos y abolsamientos
Intervenciones anteriores	Reentelado de la obra, con Beva film, por inestabilidad del soporte original. La tela empleada para dicha forración es de lino con una densidad de 14 x 12 en trama y urdimbre. El sistema de montaje sobre el bastidor es mediante grapas de cobre e inoxidable.

Manchas	Manchas en el reverso de la tela del reentelado. La Beva film empleada en esta labor de refuerzo, por exceso de calor, ha traspasado el soporte.
---------	--

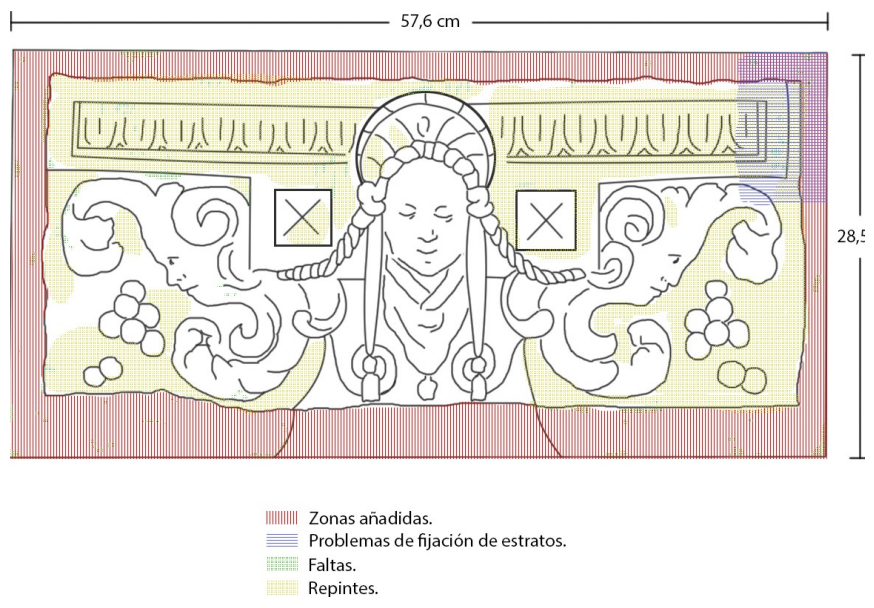
Estado de conservación del estrato polícromo (descripción y localización):

Lagunas	Existen lagunas de pequeño tamaño, sobre todo, en la franja azul de la zona superior y algunas más pequeñas repartidas por toda la obra, como por ejemplo, en el flequillo de la figura de la izquierda.
---------	--

Ampollas/crestas	En las zonas perimetrales, de transición entre la parte original y el añadido, existen crestas e irregularidades.
------------------	---

Falta de adhesión	Hay problemas de adhesión en la zona superior derecha, donde la pintura necesita fijación con el resto de estratos. Se localiza, exactamente, en la franja azul, justo el ancho de dicha zona.
-------------------	--

Repintes/repolicromía	Se observan varios repintes que recortan las formas, sobre todo, repintes negros del fondo y en las zonas azules, donde en ocasiones, el pigmento está aglutinado con la misma cera microcristalina de la superficie. También destacar el repinte de tempera negra, aplicado en toda la superficie añadida, perteneciente a la intervención más actual.
-----------------------	---

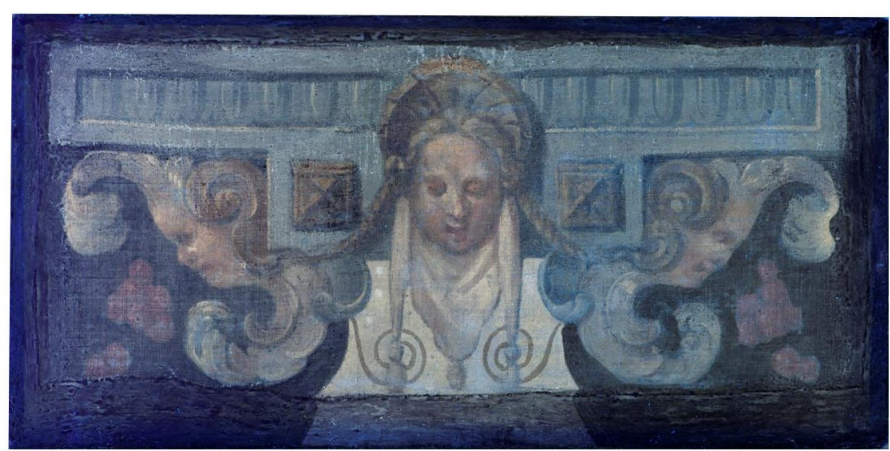
Barniz oxidado	La obra posee una capa de cera microcristalina, a modo de protección, que se encuentra alterada debido a la suciedad que se ha adherido a
----------------	---

ella.
Suciedad superficial	Suciedad generalizada y restos de humo adheridos a la capa de cera microcristalina.
Intervenciones anteriores	Destacar el estuco grisáceo, junto con el repinte negro, añadido en la última intervención del siglo XX, que aumenta el tamaño original de la obra.

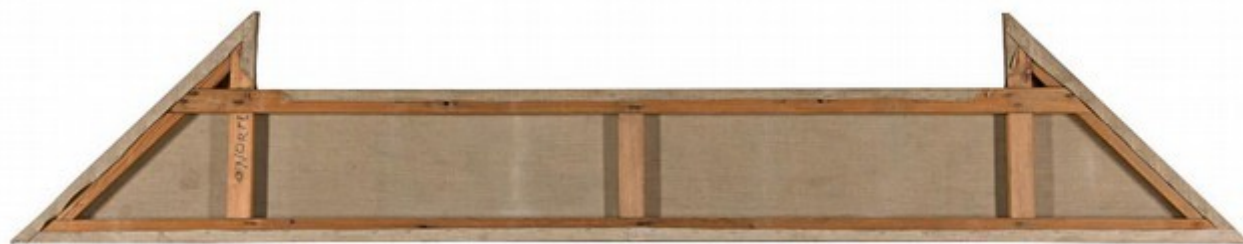
Estado de conservación del bastidor

Inestabilidad	Estable, en buen estado de conservación.
Intervenciones anteriores	El bastidor no es el original, fue construido en el S.XIX cuando la obra se reubicó en el Palacio de Monsalves.

<p>No presenta añadidos en los listones.</p> <p>De la última intervención son las múltiples grapas colocadas en todo el perímetro de la obra para reforzar la sujeción de la tela al bastidor (dos tipos: inoxidable y de cobre).</p>
Otros	<p>Presenta un ligero alabeo en el listón inferior.</p> <p>Manchas por acumulación de humos y suciedad.</p> <p>En el listón izquierdo vertical leemos la palabra "NORTE" que hace referencia a la ubicación de la obra.</p>
Estado de conservación del soporte	
Pérdidas	<p>Faltas producidas por la eliminación de las tachuelas que unían la tela al bastidor. Otras se localizan en las esquinas derecha e izquierda y en la parte inferior, zona central de la obra. No presentan injertos de reintegración.</p> <p>Las zonas con faltas que hemos nombrado anteriormente, no cuentan injertos ni estuco alguno y habían sido reintegradas cromáticamente directamente sobre la tela de forración.</p>

Roturas	<p>Presenta cortes, ya adheridos en la fase de reentelado, en el borde superior, en la parte izquierda, en el ángulo recto.</p>
Intervenciones anteriores	<p>Tela nueva de forración: lino con densidad 12x12 hilos en trama y urdimbre. Refuerzo del soporte textil que se hizo con Beba y se sujetó al bastidor mediante grapas.</p>
Otros	<p>REVERSO: Suciedad generalizada y acumulaciones de polvo.</p> <p>ANVERSO:</p> <p>Faltas de adhesión del lienzo original al de reentelado en algunos de sus bordes.</p> <p>Pequeñas deformaciones en los bordes, zona superior, producida por los huecos de posibles travesaños de refuerzo en el bastidor.</p> <p>Graffitis lineales, por todo el contorno de la obra, realizados a lápiz fluorescente rojo, que probablemente se hicieron para guiar las labores de encajado de la tela en el proceso de reentelado anterior.</p>

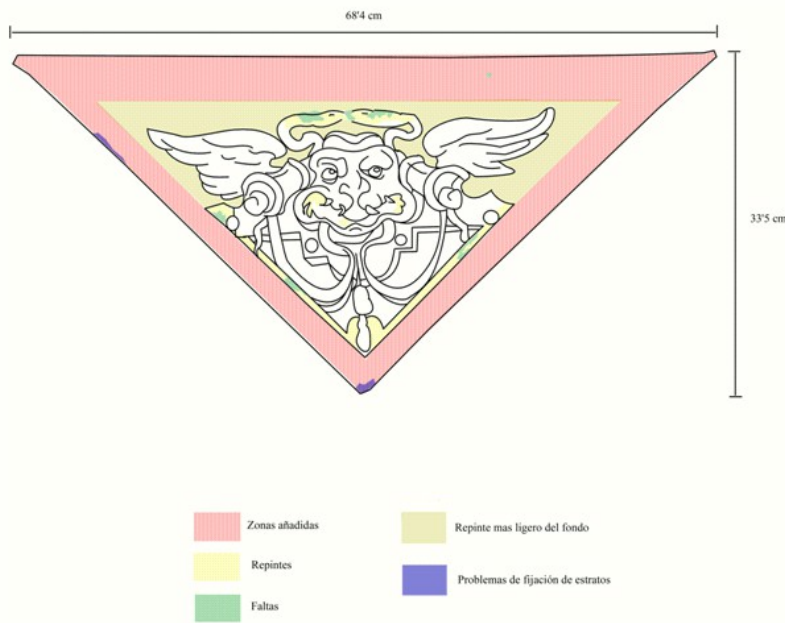
Estado de conservación del estrato polícromo (descripción y localización) Mapa esquemático de alteraciones:

Lagunas	Ninguna en el original. Falta de estuco e injertos en los bordes sobre la tela de forración.
Manchas	Por acumulación de cera en superficie.
Repintes/repolicromia	La obra presenta un repinte de témpera negra por todo el fondo que delimita las formas del grutesco, también se observa un repinte rosáceo en el borde inferior al igual que en el P-16, en los motivos superiores de las serpientes que se han desdibujado, y en la boca de la figura.
Desgastes	Localizados, en las zonas de borde y donde se sitúa el dibujo de las dos serpientes de la parte superior.
Barniz oxidado	Cera microcristalina en toda la superficie que ha producido oscurecimiento general por la adhesión de depósitos.
Suciedad superficial	Generalizada, adherida a la capa de cera.

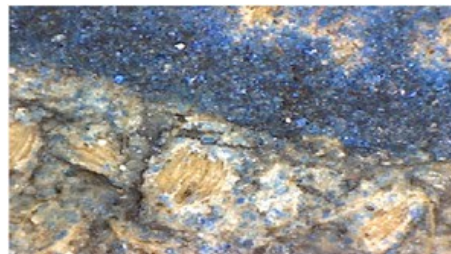
El estado general de la capa pictórica es bueno pero cuenta con repintes de la intervención anterior: las zonas de los bordes negros y en otras puntuales como la boca de la figura donde se aprecia un tono azulado.

En estas zonas de borde donde no existía pintura original, cuenta además con un estuco gris aplicado de forma irregular y cubierto con pintura negra por encima. Las zonas con faltas donde se situaban las tachuelas que unían la tela original al bastidor no cuentan con estuco alguno y habrían sido reintegradas directamente sobre la tela de

forración.
TRATAMIENTO	
Bastidor (descripción del tratamiento, localización y materiales)	
Limpieza	Primera fase de limpieza del polvo mediante aspiración y brocha. Segunda fase de limpieza general mediante agua e hisopos.
Consolidación estructural	Consolidación necesaria en zona donde se habían producido la fendas del listón derecho. Mediante inyección de PVA y aplicación de peso.
Eliminación de elementos metálicos	No fue necesario eliminar grapas sobrantes como en otros casos.
Soporte (descripción del tratamiento, llocalización y materiales)	
Limpieza superficial	Mediante aspirado y brocha por el reverso.
Consolidación estructural	Adhesión en la zona de bordes donde la tela original se había despegado de la de reentelado, mediante beva film y calor usando la espátula térmica.
Eliminación de intervenciones	En este caso se decidió no eliminar la reintegración de estuco gris y témpera de los bordes perteneciente a la intervención anterior.

Reintegración (injertos, hilos, etc)	Al dejar las antiguas reintegraciones de los bordes no fue necesario ningún tipo de injerto de tela.
Estrato policromo (descripción del tratamiento,localización y materiales)	
Limpieza superficial	Limpieza superficial mediante aspirado y brocha por el anverso.
Eliminación de barnices repintes o repolicromías.	Primera limpieza superficial para eliminar el barniz de cera microcristalina con Esencia de petróleo. Segunda fase de limpieza generalizada con Isopropanol, Alcohol y Amoniaco al 50%-25%-25% para eliminar los restos de cera que hubiesen podido quedar y la suciedad generalizada por humos y polvo. En una tercera fase de limpieza, con el mismo disolvente se insistió en algunas zonas de repinte para matizar las líneas cortantes, marcadas y oscuras del fondo sobre la figura.
Estucado	Ninguno.
Reintegración cromática y protección final	Reintegración cromática mediante acuarelas y lápices acuarelables en zonas donde se localizaron pérdidas de policromía: zonas de borde rosa y en los motivos de las serpientes. Protección final con barniz mate. Barniz mate y retoque de L&B al 50%. matización final con spray mate.

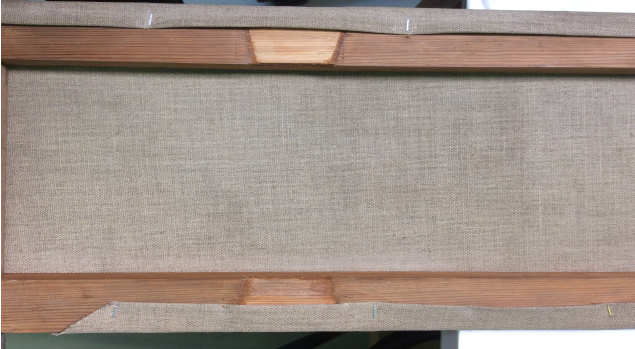
Arañazos/roces	Se aprecian algunos roces cercanos a los bordes.
Alteración cromática	En toda la superficie a causa de agentes externos y de intervenciones anteriores. Se aprecian alteraciones de forma más acentuada en las zonas con las manchas descritas anteriormente producidas en el momento del reentelado.
Barniz oxidado	El barniz de cera microcristalina aplicado en la última intervención presenta mal estado de conservación y está envejecido.

Suciedad superficial	Acumulación de polvo y humo.
Intervenciones anteriores	Los bordes de la obra presentan una capa de minio que coincide con las taltas de soporte original, situada sobre el lienzo del reentelado y se extiende encima de parte de la capa pictórica.
Otros	
TRATAMIENTO	
Bastidor (descripción del tratamiento, localización y materiales)	
Limpieza	En primer lugar se limpió de forma superficial la acumulación de polvo mediante brocha de cerdas y aspiradora. Seguidamente, se limpió el bastidor con hisopos de algodón con agua y alcohol al 10%.
Reposición de piezas deterioradas o perdidas.	Se realiza un relleno de la pérdida de soporte presente en el extremo inferior izquierdo por medio de la colocación de un injerto de madera de características similares a la madera original del soporte, adherida mediante PVA. En la unión entre esta nueva pieza y el bastidor original se rellena mediante pasta de madera realizada con PVA y serrín. Creación y colocación de cuatro piezas con forma de media cola de milano en los listones superior e inferior por el reverso adheridos con con PVA.

Soporte (descripción del tratamiento, localización y materiales)	
Limpieza superficial	El reverso se limpió mediante brocha de cerdas plana y aspiradora.
Consolidación estructural (Eliminación de deformaciones y bolsas, unión de bordes.)	Unión de levantamientos presentes en los bordes de la tela original con la del reentelado, realizado mediante la aplicación de Beva Film y espátula caliente.
Eliminación de intervenciones.	Se retiró el minio presente en los bordes del lienzo original y en el repinte central que ocultaban el lienzo del reentelado y tapaban algunas zonas del estrato pictórico. Se realizó retirando en primer lugar la cera microcristalina con White spirit y/o Esencia de petróleo con hisopos, seguidamente se aplicó humedad y se fue retirando de forma mecánica con bisturí. Esta misma operación se realiza con los agujeros producidos por los clavos originales que sujetaban el soporte textil al bastidor, que por la ampliación de la obra quedan en el anverso de la obra; y que también presentan minio.

Reintegración (injertos, refuerzos de bordes, relleno de hilos, etc)	Se realiza un injerto en las zonas de pérdida de soporte, especialmente en el vértice inferior izquierdo; por medio de la colocación de un parche de tela de lino similar a la del soporte original y que se adhiere mediante el uso de Beva Film y espátula caliente.

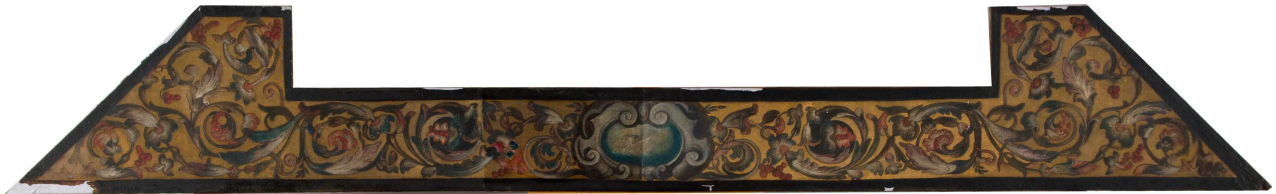
Obra durante el proceso de limpieza

Detalle de la obra durante el proceso de limpieza

Fijación (Método)	Mediante cola de conejo aplicada con pincel sobre papel Japón. Instrumento auxiliar : espatula caliente.
Limpieza superficial	Mediante brocha de cerda y aspiradora
Eliminación de barnices repintes o repolicromías.	En primer lugar se retiró la cera microcristalina con White spirit y/o Esencia de petróleo con hisopos. La segunda fase de limpieza generalizada se realizó Tolueno e Isopropanol al 50% para eliminar los restos de cera que hubiesen podido quedar junto con la suciedad generalizada producida por humo y polvo. Por último, se rebajaron parte de las manchas presentes en la obra con Tolueno e Isopropanol al 50% en el fondo amarillo; en zonas más puntuales de acumulación de suciedad se empleó Dimetil formamida y Tolueno al 25%-75 %.

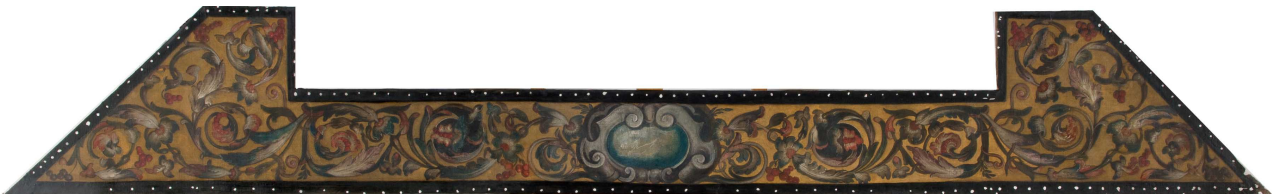
Estado de la obra tras la limpieza final y el estucado

Estucado	Se realiza mediante estuco compuesto por una parte de cola en polvo y 7 partes de agua. Se aplica en las zonas del injertos así como en las lagunas producidas por los clavos de sujeción presentes en los bordes principalmente.
----------	---

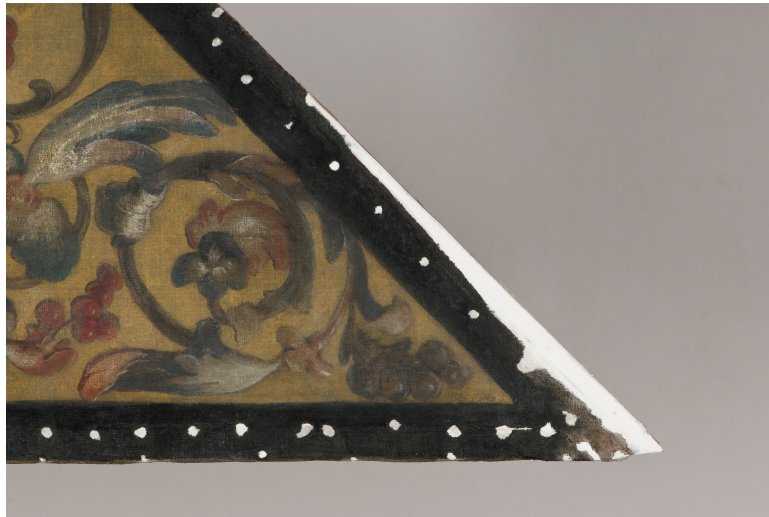
Detalle de estuca de agujeros y del injerto del borde derecho

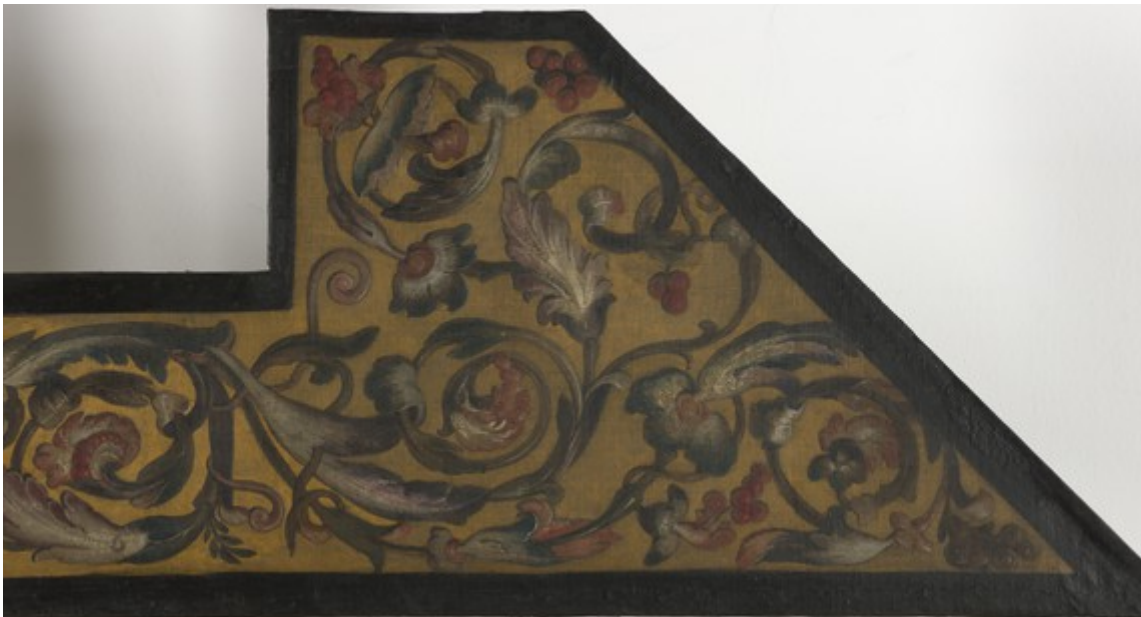
Detalle final de reintegración cromática

Se da una protección final con un barniz satinado, que da un aspecto similar al del temple; aplicado a brocha, compuesto por Barniz de retoque J.G Vibert y Barniz final Lefranc & Bourgeois.

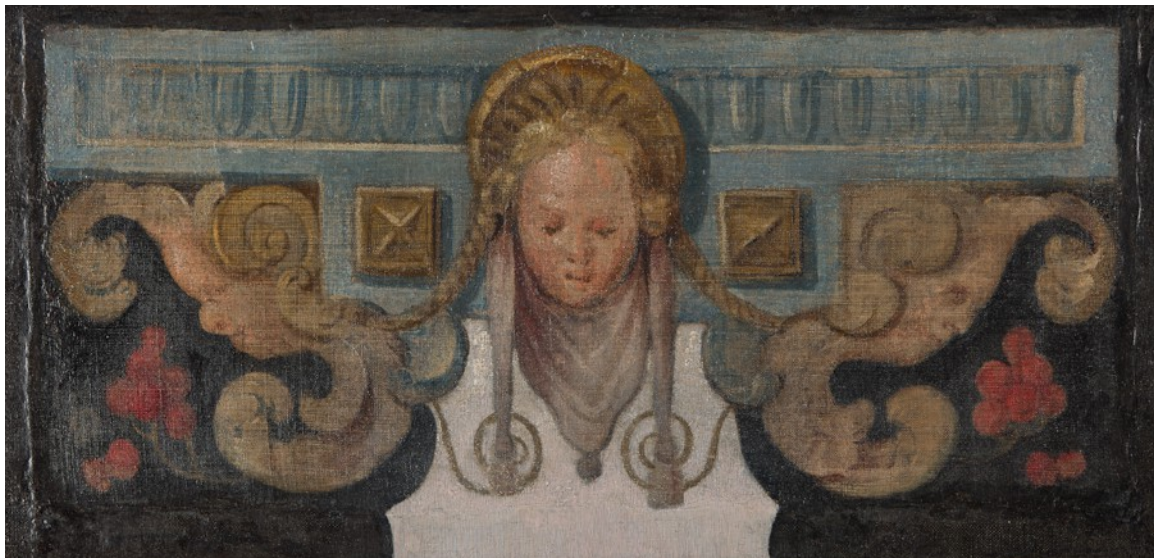
Fotografía final

Lagunas	Algunas lagunas en los bordes añadidos. Falta de estuco e injertos en los bordes sobre la tela de forración.
Manchas	Por acumulación de cera en superficie.
Defectos de cohesión	Presenta un estuco gris muy fácil de disgregar, pulverulento y aplicado de forma no homogénea en todo sus bordes. Este estuco incluso está montado sobre la tela original en algunos puntos y su mala aplicación hace que haya abultamientos y acumulaciones en algunas partes.
Repintes/repolí cromía	Del mismo modo que en el resto de obras, cuenta con repintes en la zona de bordes negros y también en todo el fondo, invadiendo el original y delimitando algunos motivos de forma cortante. Del mismo modo, puede apreciarse un repinte en la zona superior de la aureola que rodea la cara de la figura.
Desgastes	Localizados en la cara de la figura, los dos grutescos de los laterales y la parte izquierda de la cenefa azul.

Limpeza superficial	Mediante aspirado y brocha por el reverso.
Consolidación estructural	Adhesión en la zona de bordes donde la tela original se había despegado de la de reentelado mediante beva film y calor usando la espátula térmica.
Eliminación de intervenciones	En este caso se decidió no eliminar la reintegración de estuco gris y témpera de los bordes perteneciente a la intervención anterior.
Reintegración	Al dejar las antiguas reintegraciones de los bordes no fue necesario ningún tipo de injerto de tela.
Estrato policromo (descripción del tratamiento,localización y materiales)	
Limpeza superficial	Limpeza superficial mediante aspirado y brochas.
Eliminación de barnices repintes o repolicromías.	Primera limpieza superficial para eliminar el barniz de cera microcristalina con Esencia de petróleo. Segunda fase de limpieza generalizada con Isopropanol, Alcohol y Amoniaco al 50%-25%-25% para eliminar los restos de cera que hubiesen podido quedar y la suciedad generalizada por humos y polvo. Finalmente y al igual que en el resto de obras de pequeño formato, con el mismo disolvente se insistió en algunas zonas de repinte para matizar las líneas cortantes, marcadas y oscuras del fondo sobre la figura. Se eliminó también de forma mecánica, el estuco gris que se hallaba montado sobre la polícromía original.

Estucado	Debido a la existencia de ese estuco gris en los bordes aplicado de forma no uniforme, se estucó la unión del borde inferior con la tela original para que la transición no fuese tan evidente. (Cola de conejo y sulfato cálcico)
Reintegración cromática	Se hizo mediante acuarelas y técnica del rigattino en las zonas donde se observaron pérdidas de pintura; sobre todo en las de los bordes y en los motivos de grutescos que aparecen a izquierda y derecha de la cabeza central.
Protección superficial	Barniz mate y retoque de L&B al 50%. matización final con spray mate.
